Hormigón y Acero 2015; 66(275):1–21

# Viaducto Gilberto Borja Navarrete

## *Gilberto Borja Navarrete Viaduct*

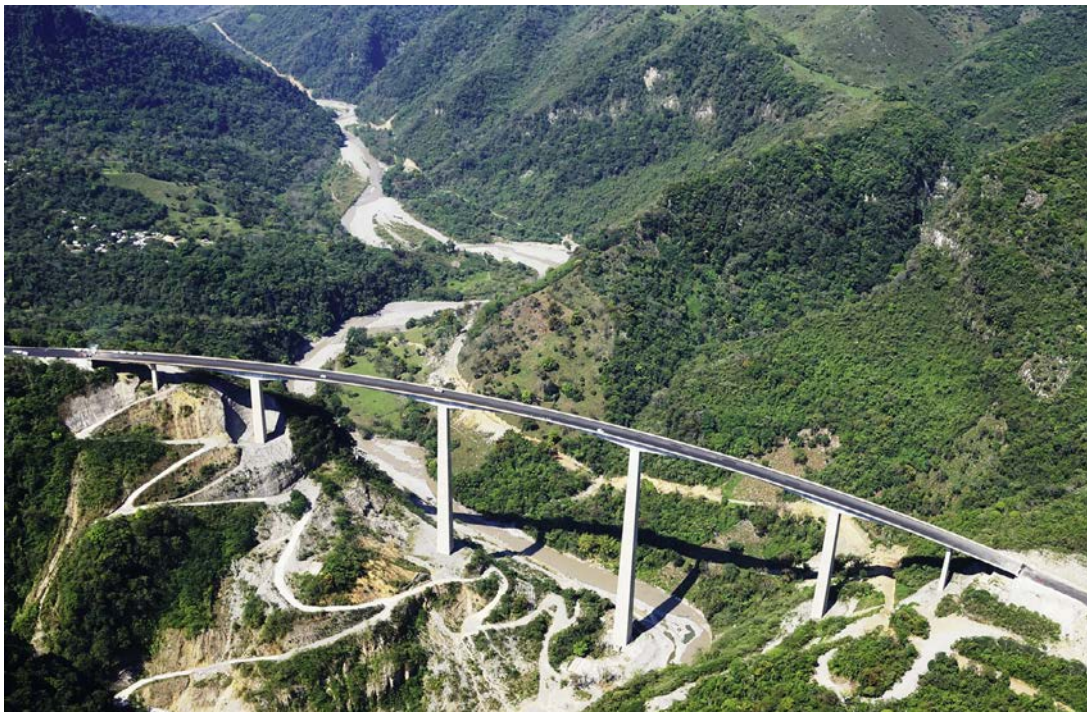
Figura 2. Vista general del puente.

El obstáculo geográfico más importante que se encuentra la autopista es el cruce del valle del río San Marcos, que se resuelve con el viaducto Gilberto Borja Navarrete (figs. 2 y 3). Se trata de un valle profundo con desniveles de hasta 800 m entre las cimas y el río, con laderas de pendientes próximas a los  $45^\circ$ ; en ambas márgenes del valle el trazado de la autopista discurre a media ladera con una pendiente del 5,8% a lo largo de varios kilómetros. El cruce del río se realiza en un meandro, lo que ha permitido salvarlo minimizando los movimientos de tierras en los accesos al viaducto.

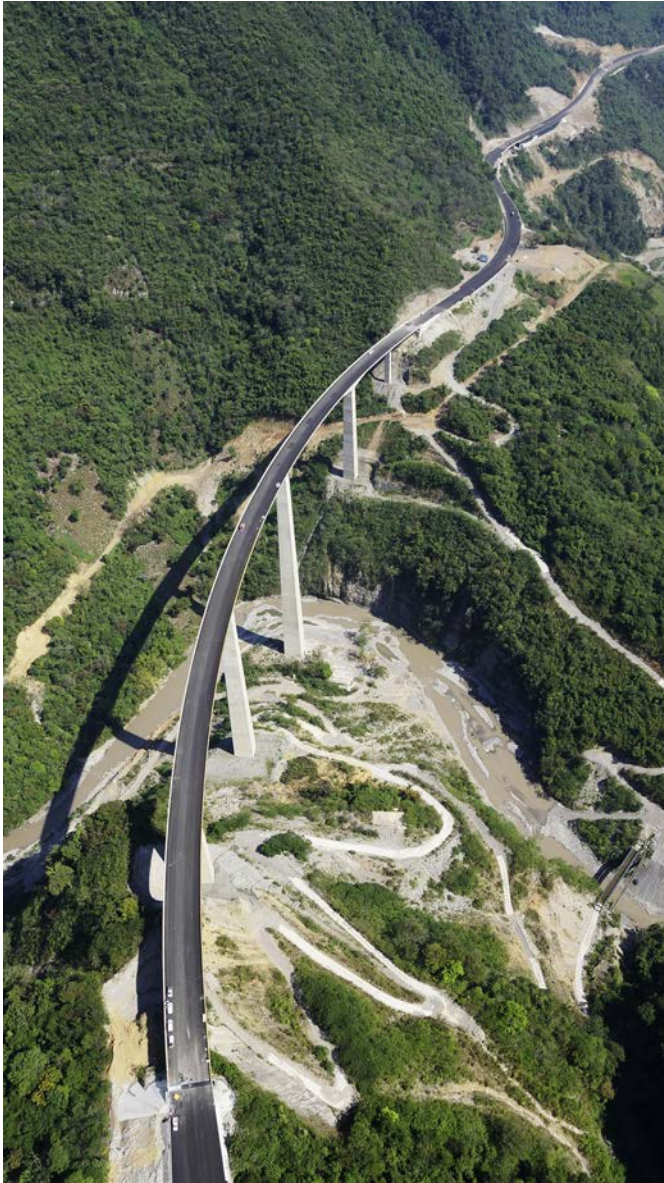
Figura 3. Vista general del puente.

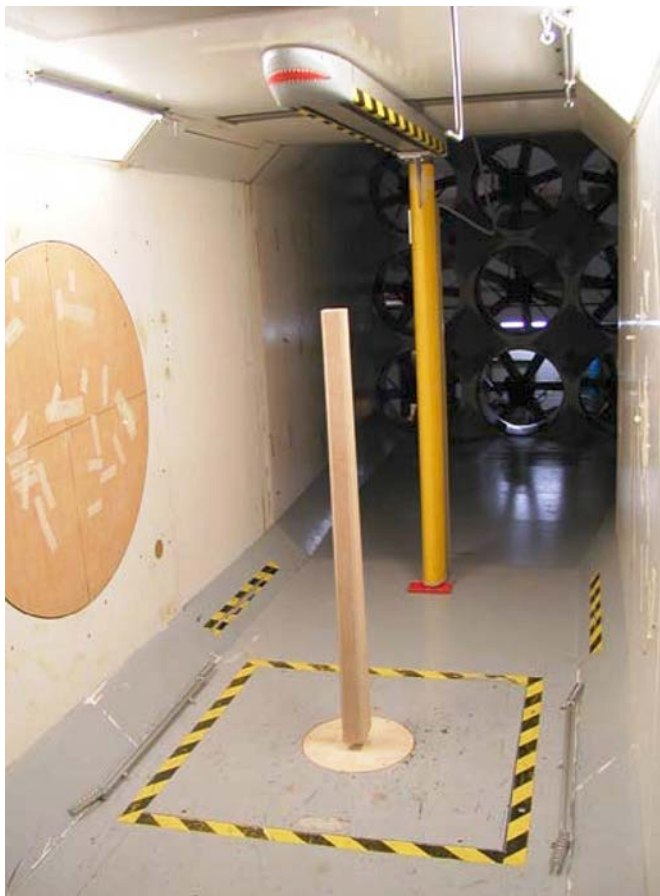
Figura 12. Ensayo de viento seccional de la pila 4.

Para la determinación del coeficiente de arrastre en las pilas se analizaron varios modelos en el túnel de viento. Se obtuvieron coeficientes de arrastre y sustentación medios para distintas direcciones de viento tanto de un modelo de la pila 4 completa como para una sección representativa de la parte alta de esta pila. En ambos modelos se obtuvieron coeficientes de arrastre próximos a 1,54, valor ligeramente inferior al 1,60 indicado por la normativa mexicana de carreteras que fue el finalmente adoptado (fig. 12).

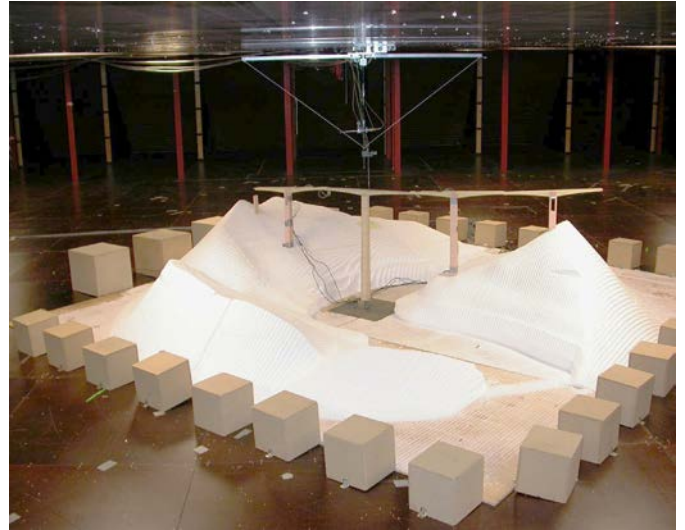
Figura 15. Modelo global del puente en construcción para ensayo de viento.

En el ensayo se comprobó que todas las variables (desplazamientos, momentos, etc.) aumentaban progresivamente al aumentar la velocidad del viento, sin que aparecieran divergencias ni fenómenos de inestabilidad.

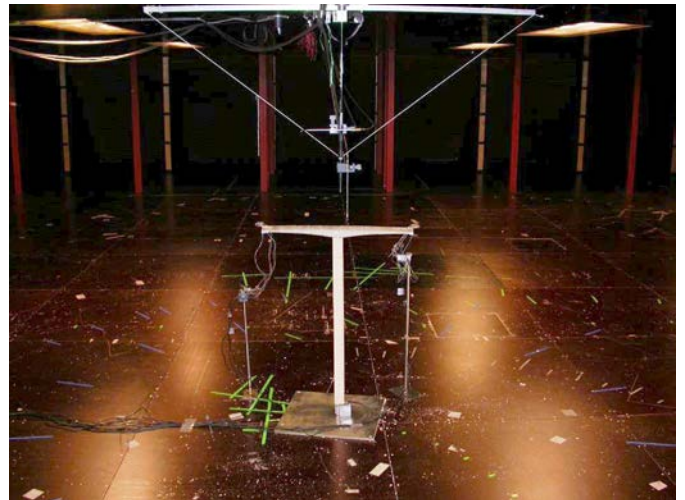
Figura 16. Modelo de una pila aislada para ensayo de viento.

Adicionalmente, se ensayó una pila aislada sin terreno alrededor bajo un régimen laminar de viento para estudiar la posibilidad de aparición de una excitación por desprendimientos de vórtices (fig. 16). En este ensayo se apreció que no era descartable la aparición de un fenómeno de ese tipo con la

configuración de máximo voladizo construido antes de los cierres. Se consideró que esta posibilidad era muy remota, ya que debido a que el puente está encajado en un valle muy sinuoso, era muy complicado que el viento llegara a la estructura con poca turbulencia, por lo que no se tomaron medidas al respecto.

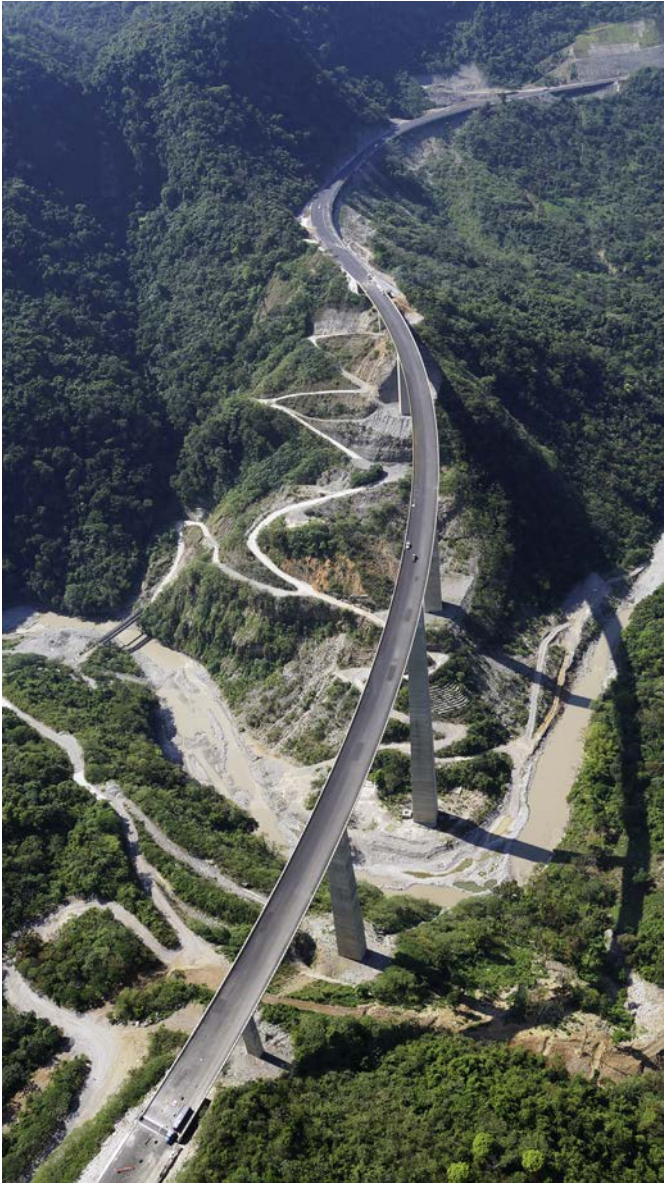
Figura 19. Vista general del camino de acceso al río por la ladera del lado México DF.

Ya que el viaducto se sitúa en una zona de orografía complicada, para acceder fue necesaria la construcción de un camino de acceso a través del bosque tropical de 5 km de longitud. El desnivel desde la carretera de acceso era de 700 m, con una pendiente media del 14% y tramos con pendientes de hasta el 35% (fig. 19).

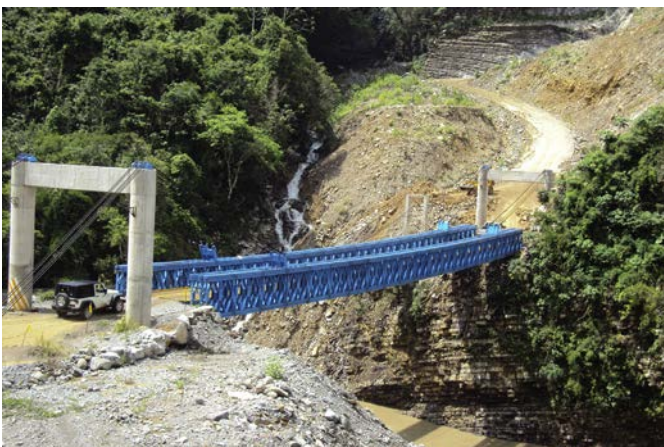
Figura 20. Puente auxiliar.

El camino permitía el acceso a la ladera del lado México, por lo que para pasar a la otra margen fue necesario construir un puente provisional tipo Bailey atirantado de 80 m de luz (fig. 20).

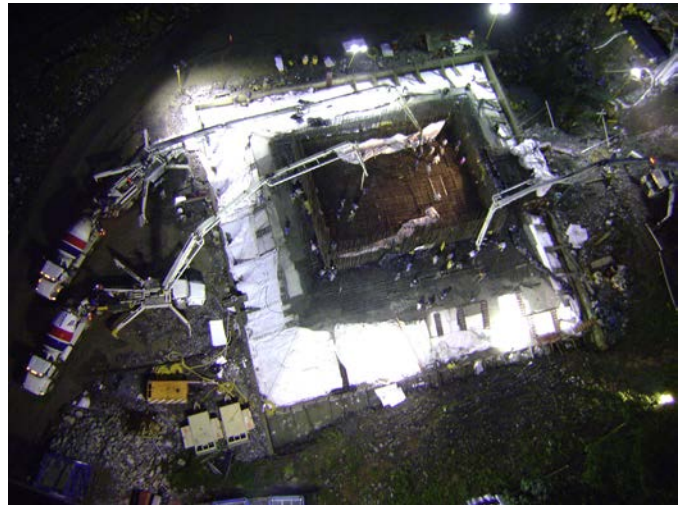
Figura 23. Hormigonado del encepado de la pila 4 en una fase.

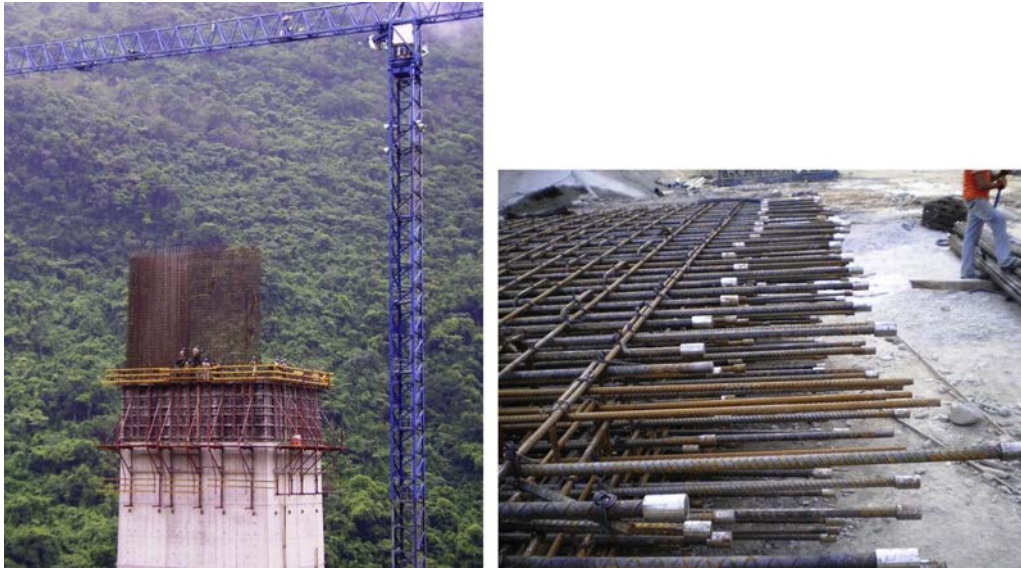
Figura 24. Premontaje de la armadura de las pilas.

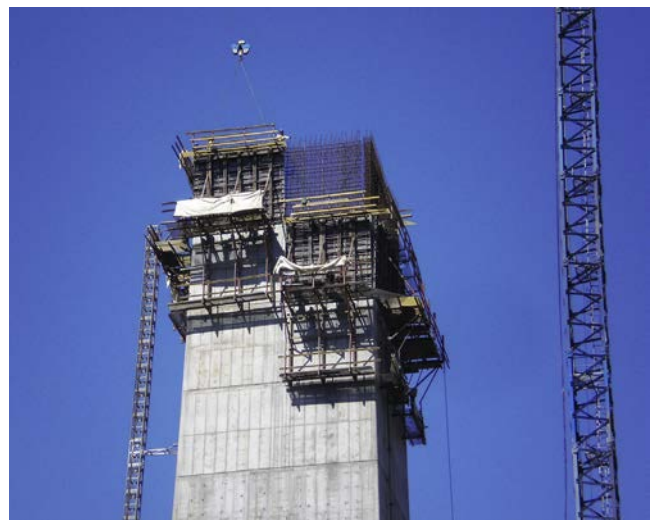
Figura 25. Encofrado trepante convencional en pilas 2, 3 y 5.

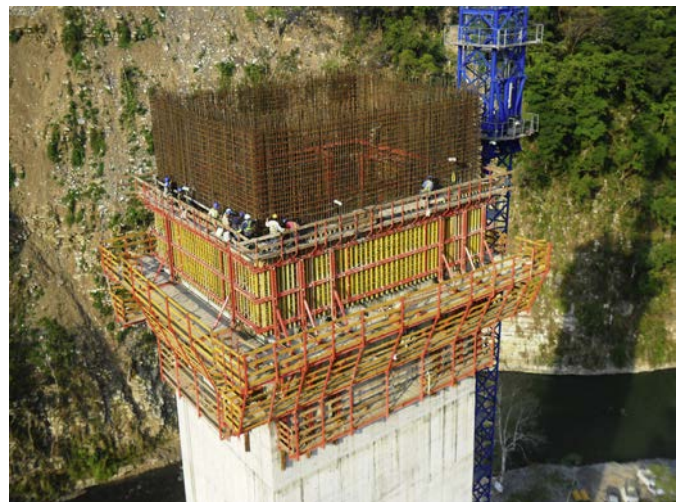
Figura 26. Encofrado autotrepante en pila 4.

Para la pila 4 se utilizó un encofrado autotrepante suministrado por Peri con una altura de trepa de 4,5 m (fig. 26). Si se analiza el promedio del tiempo que se tardó en construir cada pareja de trepas con armadura premontada en común, se tienen

unos rendimientos medios de 6 días por trepa, con un máximo de 4 días en una trepa.

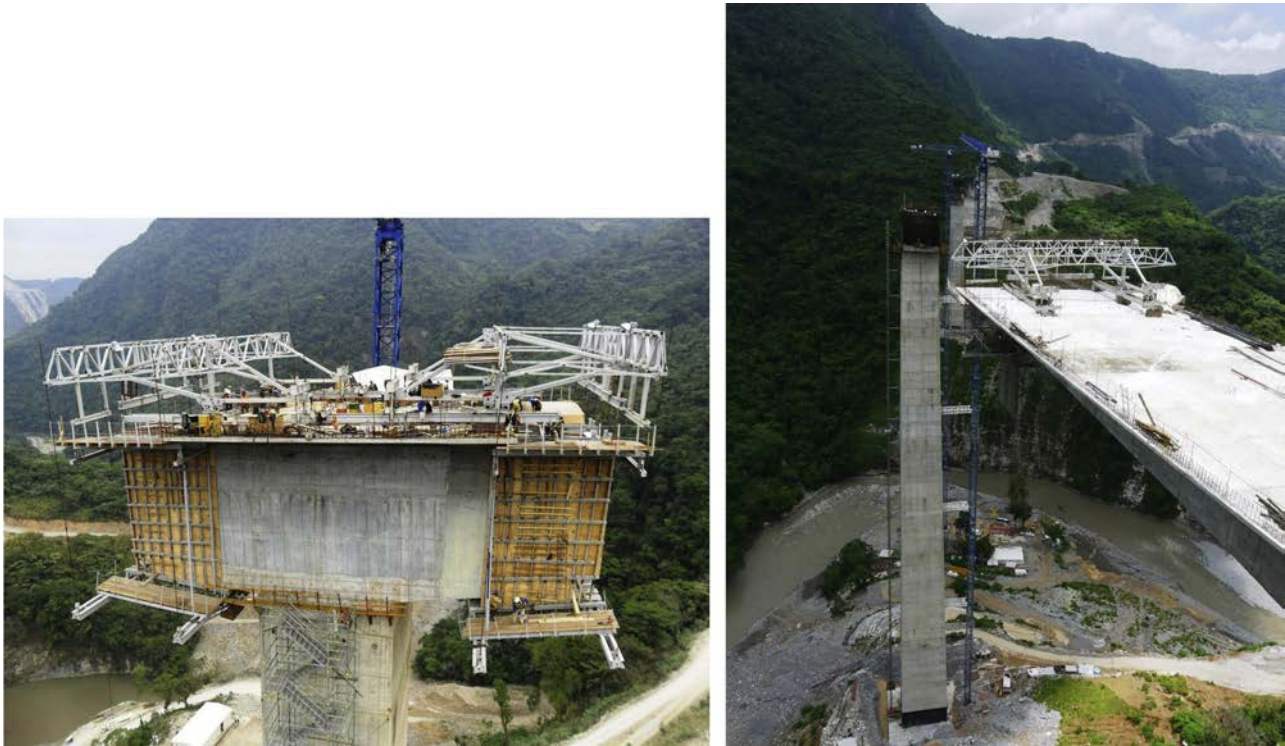
Figura 28. Vista general de los carros.

Para la construcción de los vanos principales del tablero se emplearon 3 parejas de carros de la empresa Freyssinet México, con una capacidad máxima de 200 Tm por dovela (fig. 28). Durante el proyecto se ajustó el tamaño de dovelas para aprovechar al máximo la capacidad de estos carros. Cada tramo de tablero construido en voladizo se discretizó en una dovela cero sobre pila de 13,20 m de largo ejecutada con una cimbra especial y 20 dovelas simétricas por cada extremo ejecutadas con carro. La longitud de estas dovelas era variable: entre 2,70 m

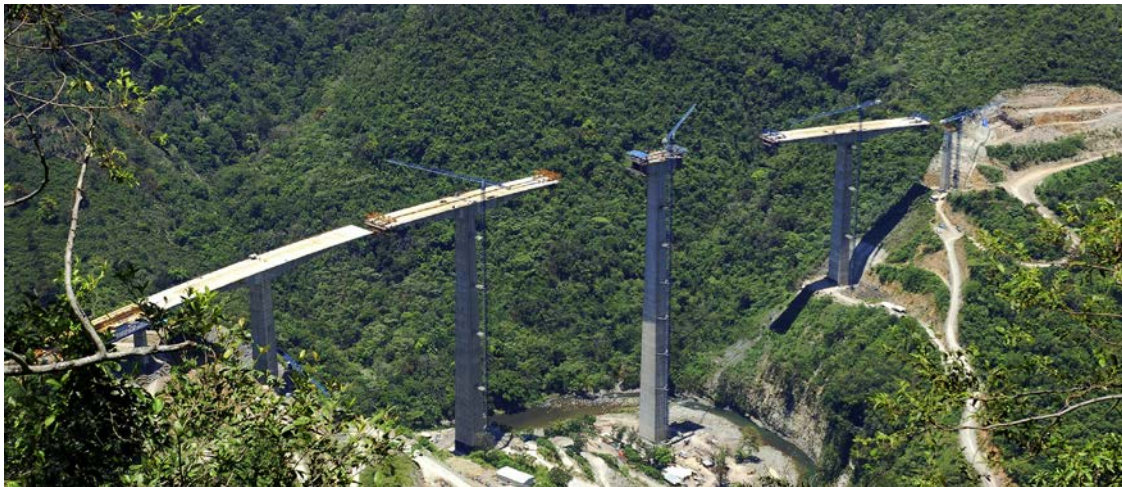
Figura 29. Trabajo simultáneo con 3 parejas de carros.

De esta forma se estuvo trabajando de forma simultánea en los tableros sobre pilas 3, 4 y 5 (fig. 29). Como el tablero de la pila 4 era el que condicionaba el plazo, fue en el que más se ajustaron los rendimientos, llegando de forma sistemática a ciclos de una dovela cada 5 días, aunque la media final en ese

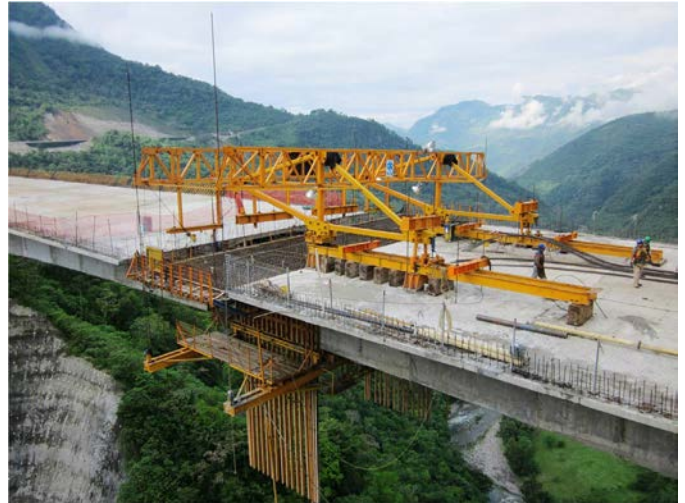
Figura 30. Cierre de un vano central.

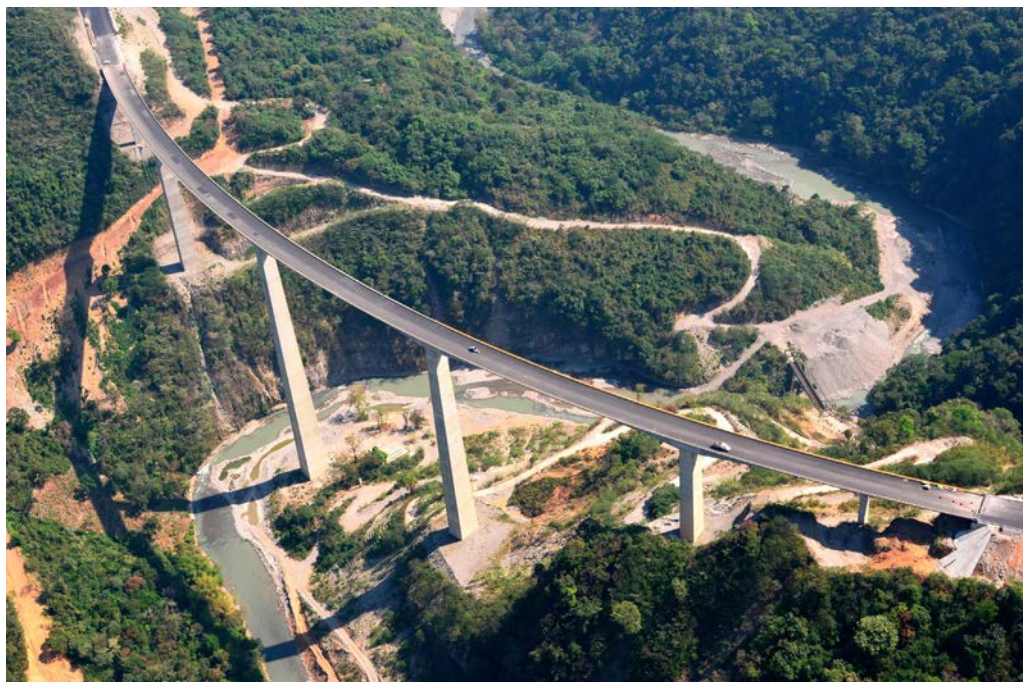
Figura 32. Vista general del puente terminado.

Debido a los condicionantes del valle y al trazado de la carretera, la mejor solución estructural para el puente ha sido una solución de puente tipo viga con grandes alturas de pilas. De esta forma, el viaducto tiene 3 pilas por encima de los 100 m de altura, destacando la pila 4, con una altura de fuste de 208 m, lo que la convierte en una de las pilas más altas del mundo (fig. 32).
