Hormigón y Acero 2015; 66(275):1-21

# Viaducto Gilberto Borja Navarrete

Gilberto Borja Navarrete Viaduct

Palabras clave: México; Pilas de gran altura; Pilotes; Sección cajón de hormigón postensado; Construcción por avance en voladizo

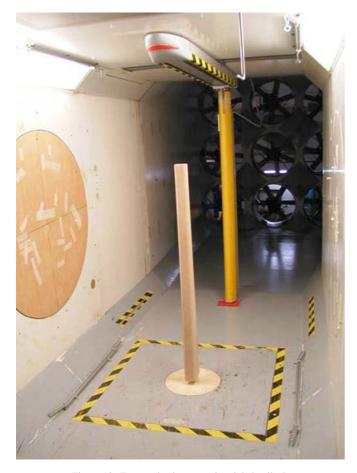
Figura 12. Ensayo de viento seccional de la pila 4.

Debido a diversos factores —la importancia de la estructura, las especiales condiciones topográficas, a que la acción del viento era la que dimensionaba las pilas y para comprobar la posible aparición de fenómenos de inestabilidad aerodinámica—, se consideró necesario tener el mejor conocimiento posible de la respuesta de la estructura frente al viento. Para alcanzar este objetivo se realizaron diversos ensayos en el túnel de viento: ensayos seccionales, de arrastre de vehículos, del comportamiento del viento a nivel comarcal y del comportamiento de la estructura en construcción. No se creyó necesario

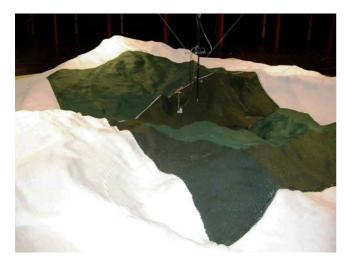
Figura 14. Modelo del terreno para ensayo de viento.

En el ensayo se pudo comprobar que para casi todas las direcciones del viento geostrófico el valle producía un encauzamiento del viento en la dirección media del cañón, por lo que las velocidades máximas del viento local se producían con un ángulo de incidencia de unos 60° respecto de la perpendicular media al tablero.

pendientes, modificaba de forma muy importante los perfiles de velocidad de viento en altura, por lo que la velocidad y la dirección locales se veían modificadas por la dirección de las laderas próximas. Debido al efecto pantalla que se produce al incidir el viento contra la ladera, se produce en la cresta un incremento muy importante de la velocidad. Por esta causa, a la cota del tablero la máxima velocidad del viento se producía en las pilas extremas, en las que la velocidad llegaba a ser más del doble de la que le correspondería por la altura del fuste.

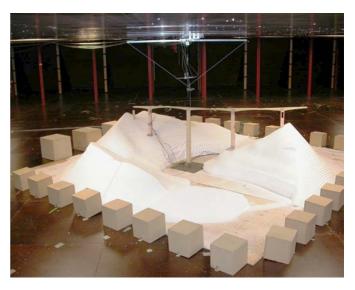
Figura 15. Modelo global del puente en construcción para ensayo de viento.

En el ensayo se comprobó que todas las variables (desplazamientos, momentos, etc.) aumentaban progresivamente al aumentar la velocidad del viento, sin que aparecieran divergencias ni fenómenos de inestabilidad.

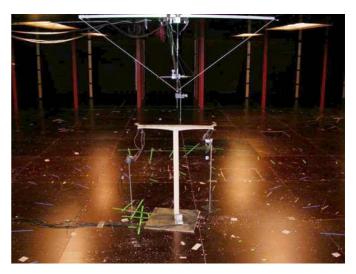
Figura 16. Modelo de una pila aislada para ensayo de viento.

Adicionalmente, se ensayó una pila aislada sin terreno alrededor bajo un régimen laminar de viento para estudiar la posibilidad de aparición de una excitación por desprendimientos de vórtices (fig. 16). En este ensayo se apreció que no era descartable la aparición de un fenómeno de ese tipo con la

configuración de máximo voladizo construido antes de los cierres. Se consideró que esta posibilidad era muy remota, ya que debido a que el puente está encajado en un valle muy sinuoso, era muy complicado que el viento llegara a la estructura con poca turbulencia, por lo que no se tomaron medidas al respecto.

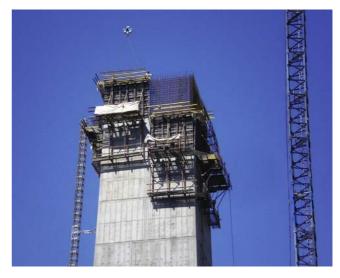
Figura 25. Encofrado trepante convencional en pilas 2, 3 y 5.

Los fustes de las pilas principales 2, 3 y 5 se realizaron mediante encofrados trepantes convencionales con una altura de trepa de 5,0 m (fig. 25). Si se analiza el promedio del tiempo que se tardó en construir cada 2 trepas con armadura premontada en común, se tiene un rendimiento medio de 9 días por trepa, con un máximo de 5 días en una trepa. Dado que la sección de la pila es variable, hay que ajustar los encofrados en cada puesta. Este ajuste se hizo en el suelo, por lo que en cada movimiento de los encofrados hubo que bajarlos previamente al suelo.

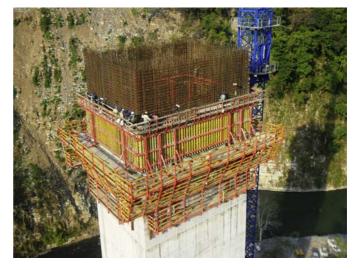
Figura 26. Encofrado autotrepante en pila 4.

Para la pila 4 se utilizó un encofrado autotrepante suministrado por Peri con una altura de trepa de 4,5 m (fig. 26). Si se analiza el promedio del tiempo que se tardó en construir cada pareja de trepas con armadura premontada en común, se tienen

unos rendimientos medios de 6 días por trepa, con un máximo de 4 días en una trepa.

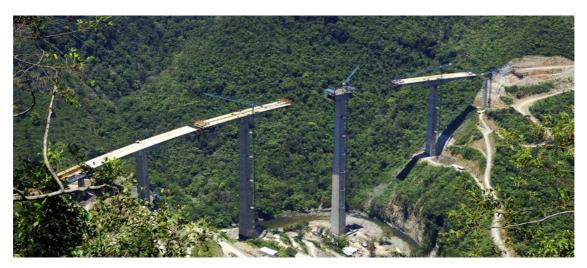
Figura 29. Trabajo simultáneo con 3 parejas de carros.

De esta forma se estuvo trabajando de forma simultánea en los tableros sobre pilas 3, 4 y 5 (fig. 29). Como el tablero de la pila 4 era el que condicionaba el plazo, fue en el que más se ajustaron los rendimientos, llegando de forma sistemática a ciclos de una dovela cada 5 días, aunque la media final en ese
