# Ampliación del Viaducto de San Pedro de la Ribera

## *Widening of the San Pedro de la Ribera Viaduct*

José A. Torroja Cavanillas<sup>(1)</sup>, José M. Simón-Talero Muñoz<sup>(2)</sup>, Alejandro Hernández Gayo<sup>(2)</sup>  
y Antonio Navarro Manso<sup>(3)</sup>

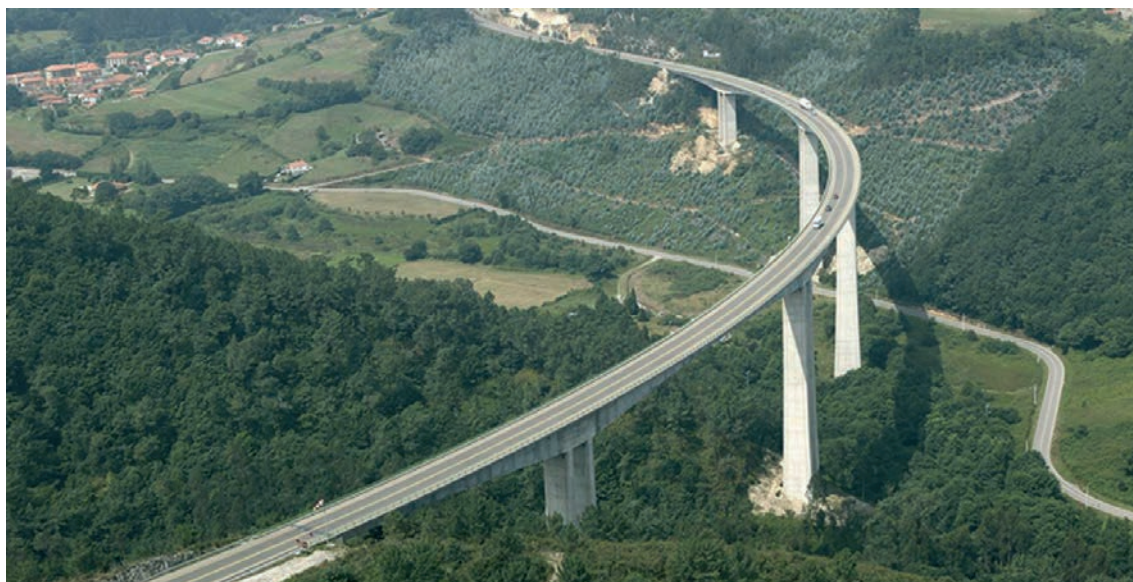
Figura 2. Viaducto original  
Figure 2. Existing bridge

The bridge of San Pedro de la Ribera crosses over the Río Esqueiro; it is a continuous bridge, 750 m long and 12 m wide. It is a 6 spans bridge, being the spans de  $75 + 4 \times 150 + 75$  m. The deck is simply supported on the abutments and has rigid connections to the piers (Fig. 2).

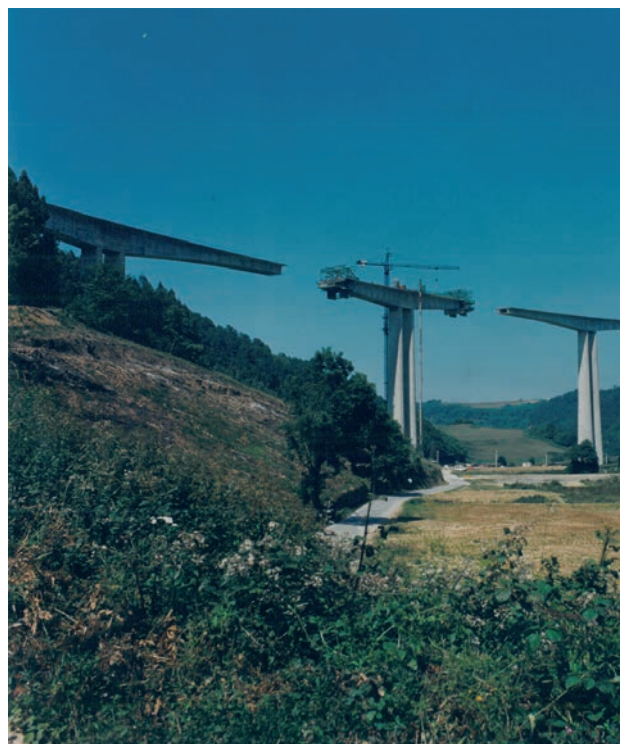
Figura 3. Construcción del viaducto original  
Figure 3. Construction of the existing bridge

The deck is a segmental deck built following the cantilever method (Fig 3) using movable scaffoldings; the voissiors were 3.75 to 5.00 long. The central segment of each span was made when the two cantilevers of all the 5 spans were finished.

El proceso constructivo del tablero se llevó a cabo por voladizos sucesivos (Fig. 3) mediante carros de avance, con dovelas de longitud variable entre 3,75 y 5,00 m, cerrándose las claves una vez concluidos los brazos de las 5 pilas.

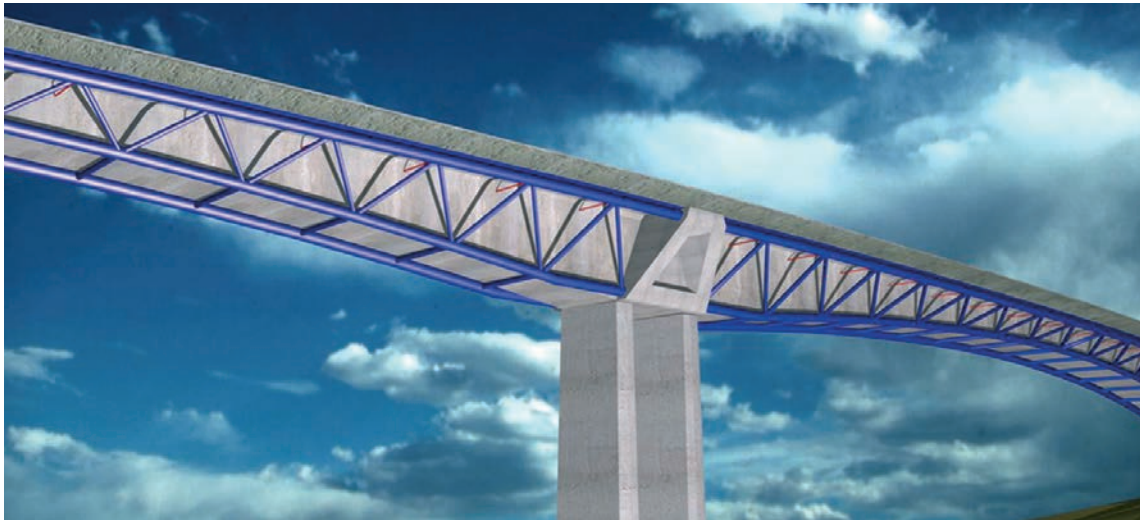
Figura 5. Solución I. Ampliación mediante celosías metálicas  
 Figure 5. Solution I. Widening the deck using steel trusses

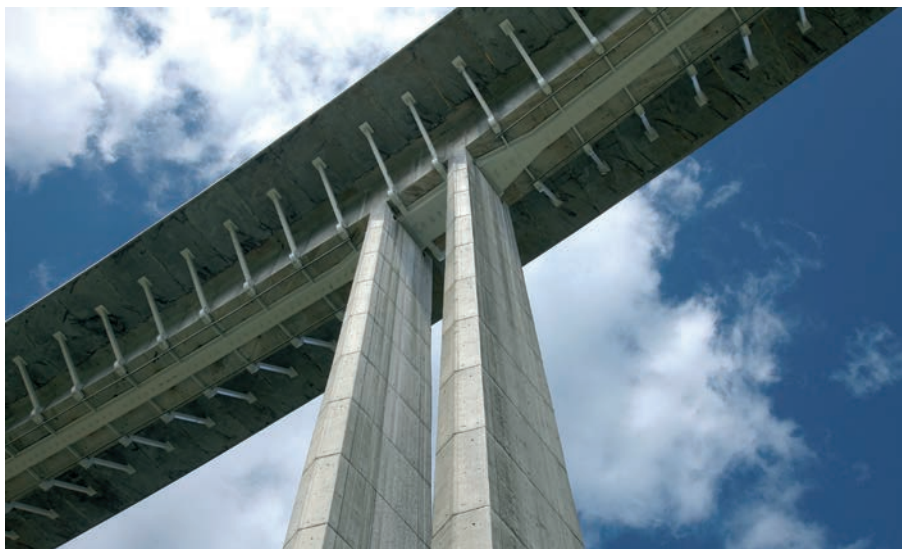
Figura 7. Solución II, refuerzo de cajón existente. Vista inferior del tablero ampliado  
 Figure 7. Solution II, reinforcing of the existing deck. Lower view of the widened deck

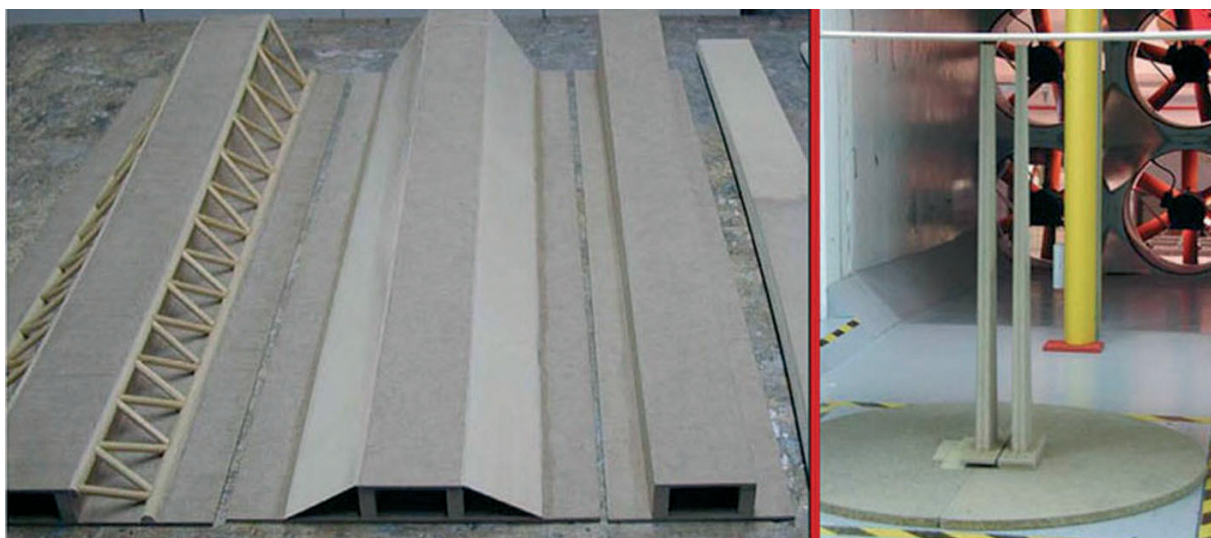
Figura 8. Modelos reducidos para ensayo en túnel de viento  
Figure 8. Scale models used on the wind tunnel tests

Debido a los condicionantes tan restrictivos respecto a la subestructura, y a las características ya de por sí complejas del viaducto, debido a su gran altura, longitud y localización en un valle abierto y próximo a la línea de costa, se consideró necesaria la realización de ensayos en túnel de viento del tablero y las pilas. Se trataba de estimar con cierta precisión la acción del viento sobre el puente, y compararla con los resultados obtenidos a partir de la formulación propuesta por la IAP. Así, se realizó en el Instituto Universitario de Microgravedad "Ignacio Da Riva", de la Universidad Politécnica de Madrid, la medida mediante ensayos en túnel aerodinámico de las cargas aerodinámicas sobre tablero y pilas del Viaducto de San Pedro (Fig. 8).

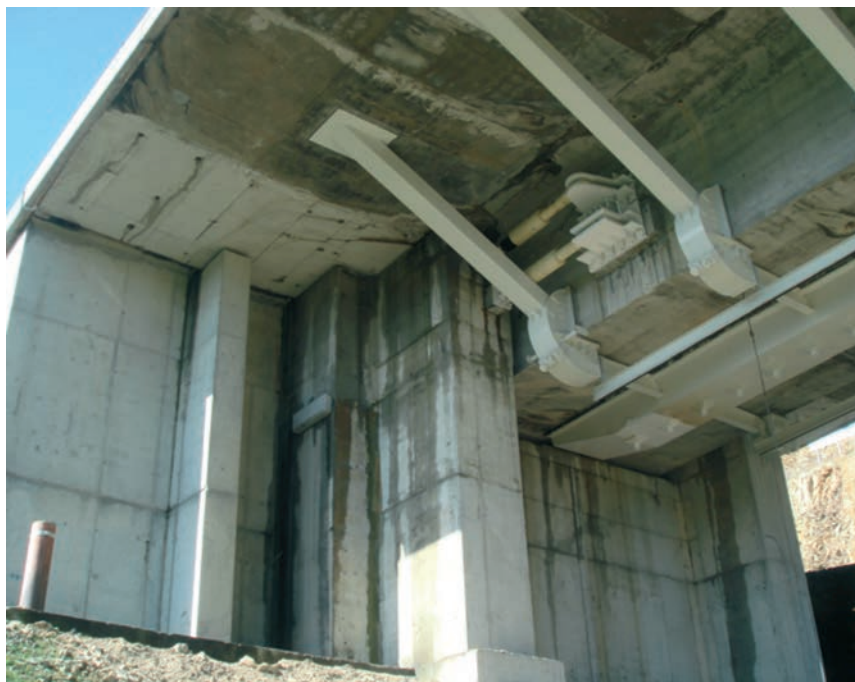
Figura 11. Vista general del estribo y dispositivos transmisores de carga  
Figure 11. General view of the abutments and of the shock transmission devices

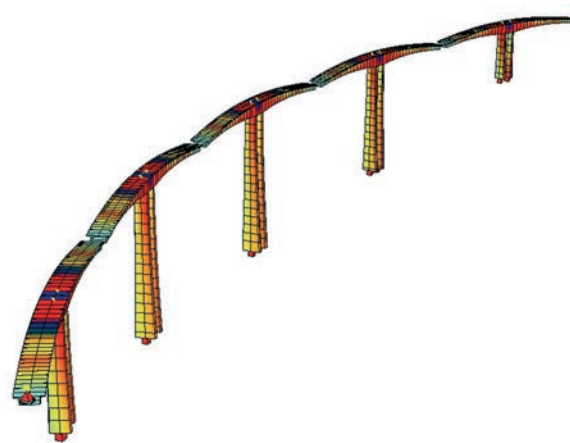
Figura 14. Modelo evolutivo para el cálculo general del viaducto

Figure 14. Evolutive modle used for the calculations of the bridge

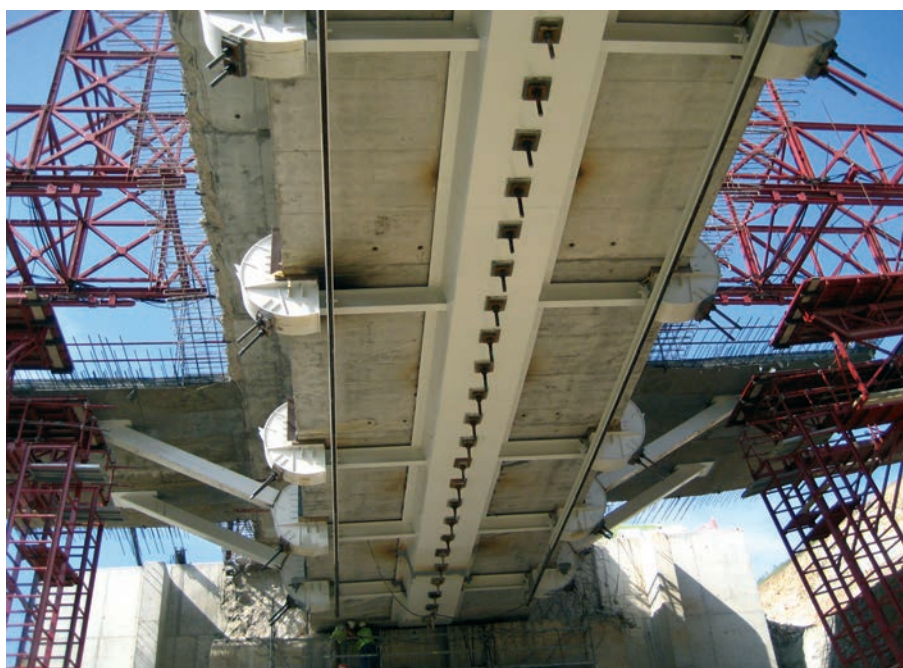
Figura 16. Refuerzo de tablero: núcleo mixto, travesaños, nudos, jabalcones y nuevo forjado de ampliación

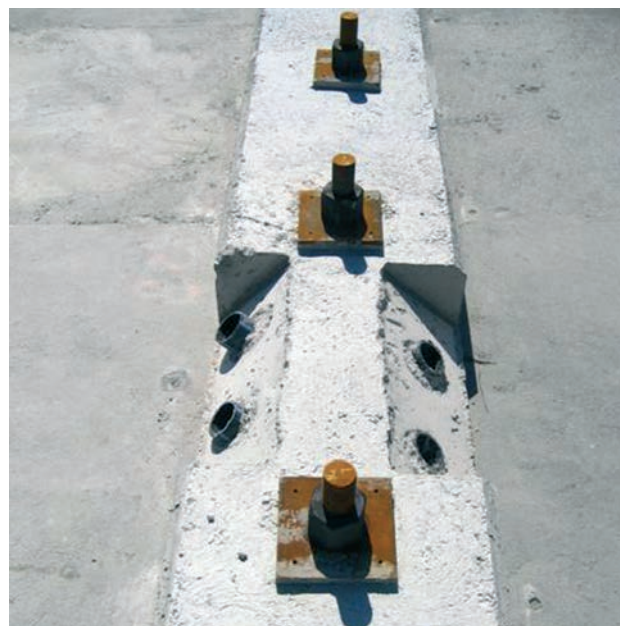
Figura 17. Tacón de anclaje de barras verticales y diagonales  
File 17. Anchor of the vertical and inclined bars

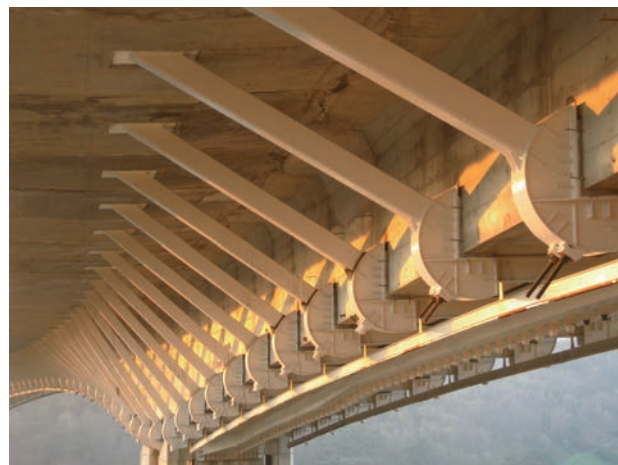
Figura 19. Jabalcones, nudos metálicos y forjados de ampliación  
 Figure 19. Inclined struts, steel connections and upper widened slab

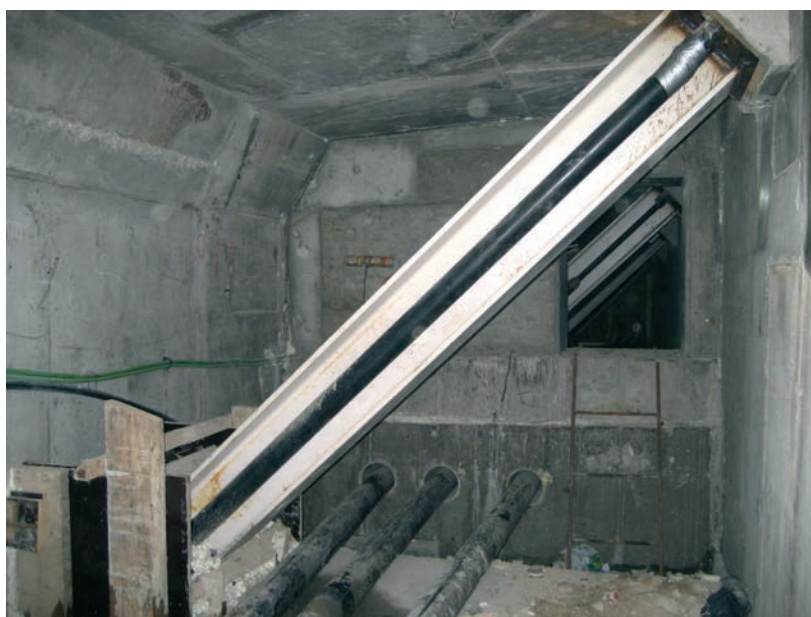
Figura 21. Puntales, diagonales y desviador en centro de vano  
Figure 21. Inclined internal supports and transverse wall in the centre of the span

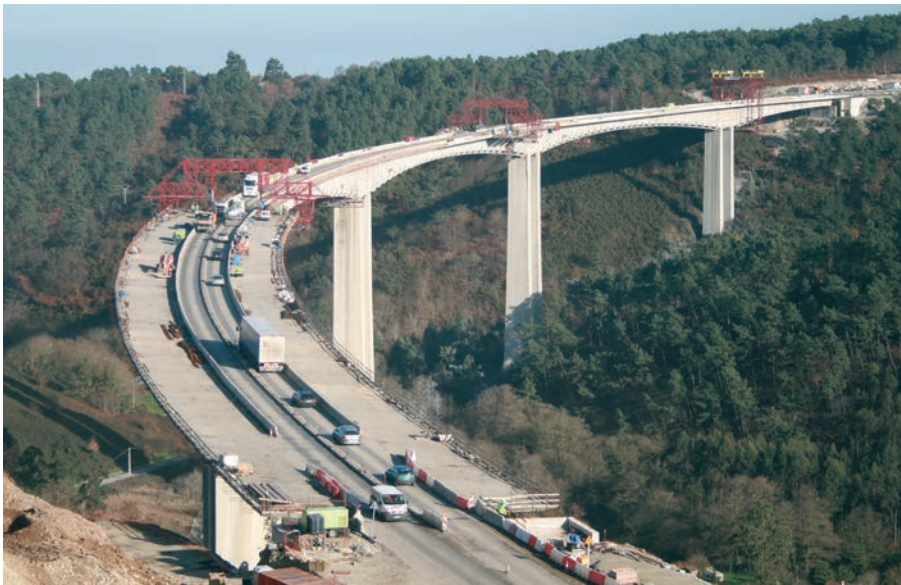
**Figura 26.** Vista aérea con 5 carros en el puente: carro n°1 (más lejano), 2 carros n°2 (por debajo del tablero) y 2 carros n°3 (que realizan el nuevo forjado)

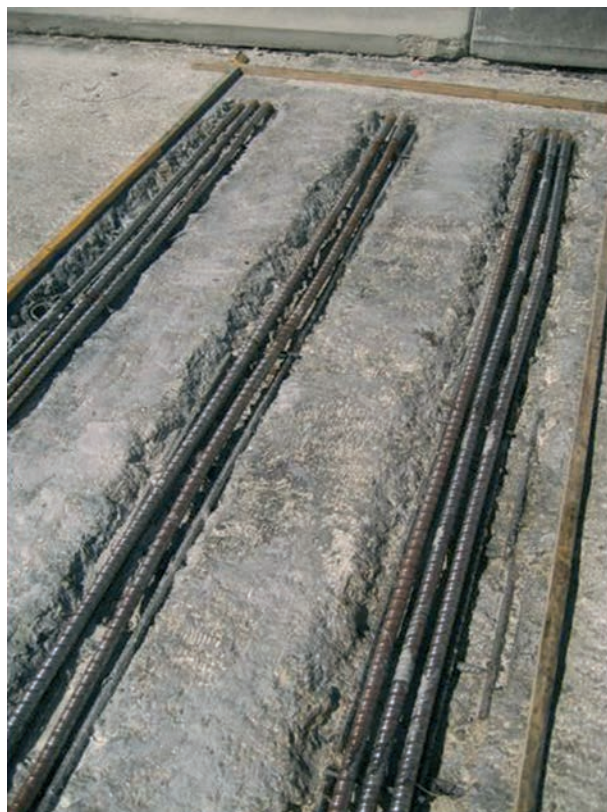
Figura 29. Disposición de monotorones en forjado superior  
Figure 29. Distribution of the strands of the prestressing of the upper slab

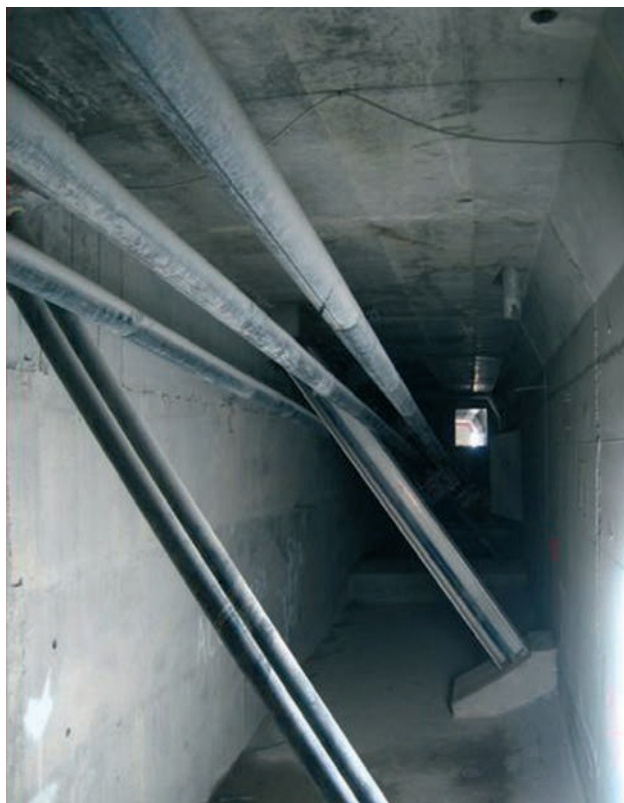
Figura 31. Pretensado longitudinal, diagonales y puntales  
 Figure 31. General view of the external longitudinal prestressing, inclined tensioned bars and inclined supports

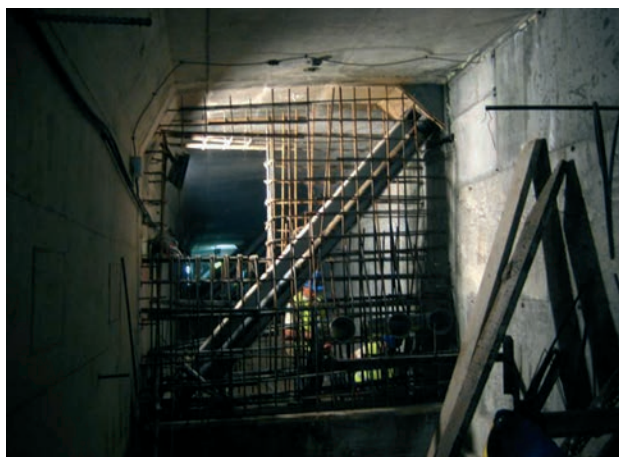
Figura 34. Ferrallado de desviadores  
Figure 34. Reinforcing of the transvers walls of the deck

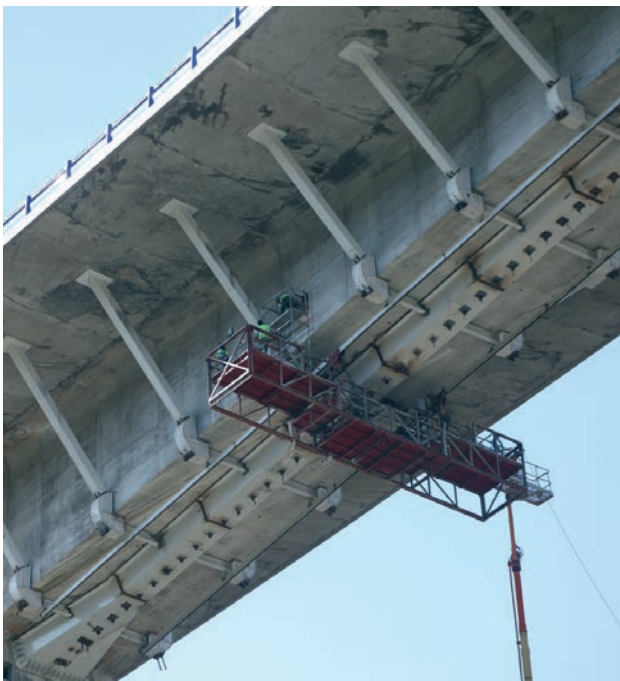
Figura 36. Vista de carro n.º 2

Figure 36. General view of movable scaffolding n. 2

Cuando el carro n° 1 ya había abandonado el vano correspondiente, se procedía al montaje de los carros n° 2 (Fig. 36). Este carro avanzaba colgado de unas vigas carrileras embulonadas a la estructura metálica previamente colocada. El movimiento de este carro se realizaba mediante cremallera, accionado por cuatro motores eléctricos. Por motivos de seguridad, se exigió la colocación de unos topes provisionales en los nudos, evitando así la flexión transversal de los travesaños y limitando el pandeo lateral de la viga carrilera. Se dispusieron dos unidades de carro n° 2, de unos 6.000 kg cada una, debiendo proceder al cambio de vano del carro mediante dos grúas situadas sobre el tablero, una vez rematados los trabajos. Desde este carro n° 2 se realizaban las operaciones de tesado de las barras verticales y diagonales, y también se acometieron labores de inspección de soldaduras y aplicación de la tercera capa de pintura de protección de la estructura metálica.

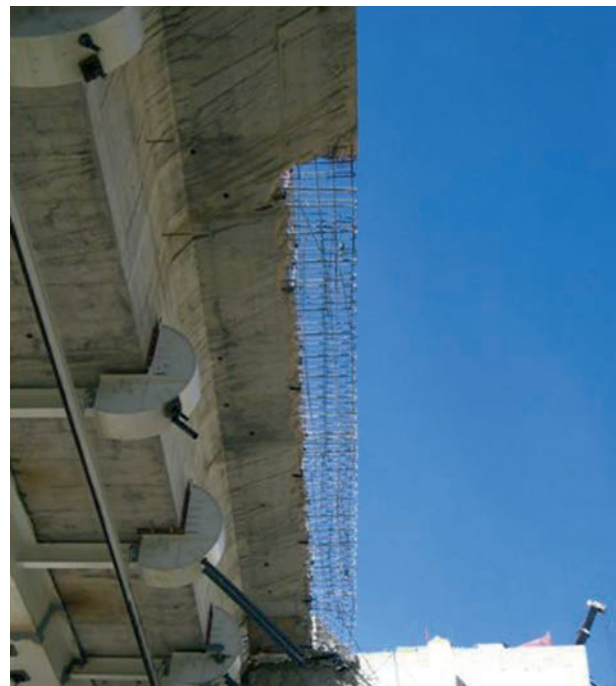
Figura 37. Demolición del último metro de voladizo original

Figure 37. Demolishing of the edge of the existing transverse cantilever

Finalizado el tesado de un vano y sus correspondientes pilas, se demolió un metro exterior de la losa superior existente para conectar con la nueva losa de la ampliación (Fig. 37). Esta actividad se realizó de forma independiente, aunque siempre por detrás del movimiento del carro n° 1, tras comprobar que la pérdida de sección en la cabeza de compresión y/o tracción no era significativa. Para ello se utilizó un

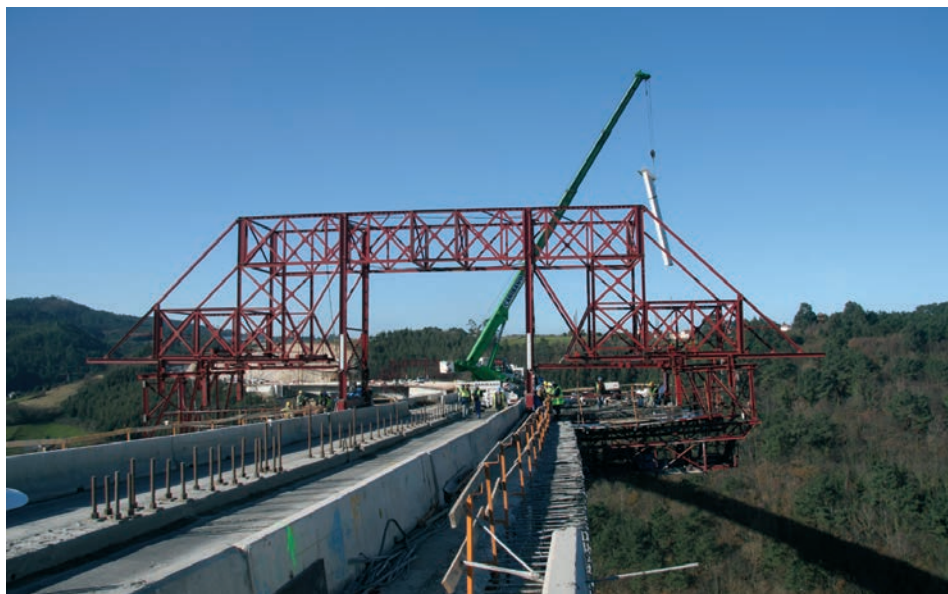
Figura 38. Carro n.º 3 y colocación de un nuevo jabalcón  
Figure 38. Movable scaffolding n. 3 assembling a steel strut
