# El puente atirantado sobre el río Suir en Waterford

## *Cable-stayed bridge across the River Suir at Waterford*

The bridge across the river Suir at Waterford (Ireland) is a cable-stayed bridge with 465 m total length, a 230 m long main span and a single pylon. This bridge has a number of characteristics which make it singular: the use of high capacity micropiles in the foundations, an inverted Y-shaped pylon without any transverse beam at deck's level, the anchorage of the cables at the pylon by means of an internal steel structure, its composite deck which consists of a steel ladder shaped structure with two or four edge beams and cross beams and of precast ribbed concrete slabs, the variable width of the deck or the fact that there is only one expansion joint at one of the abutments, since the bridge is integral with the other abutment.

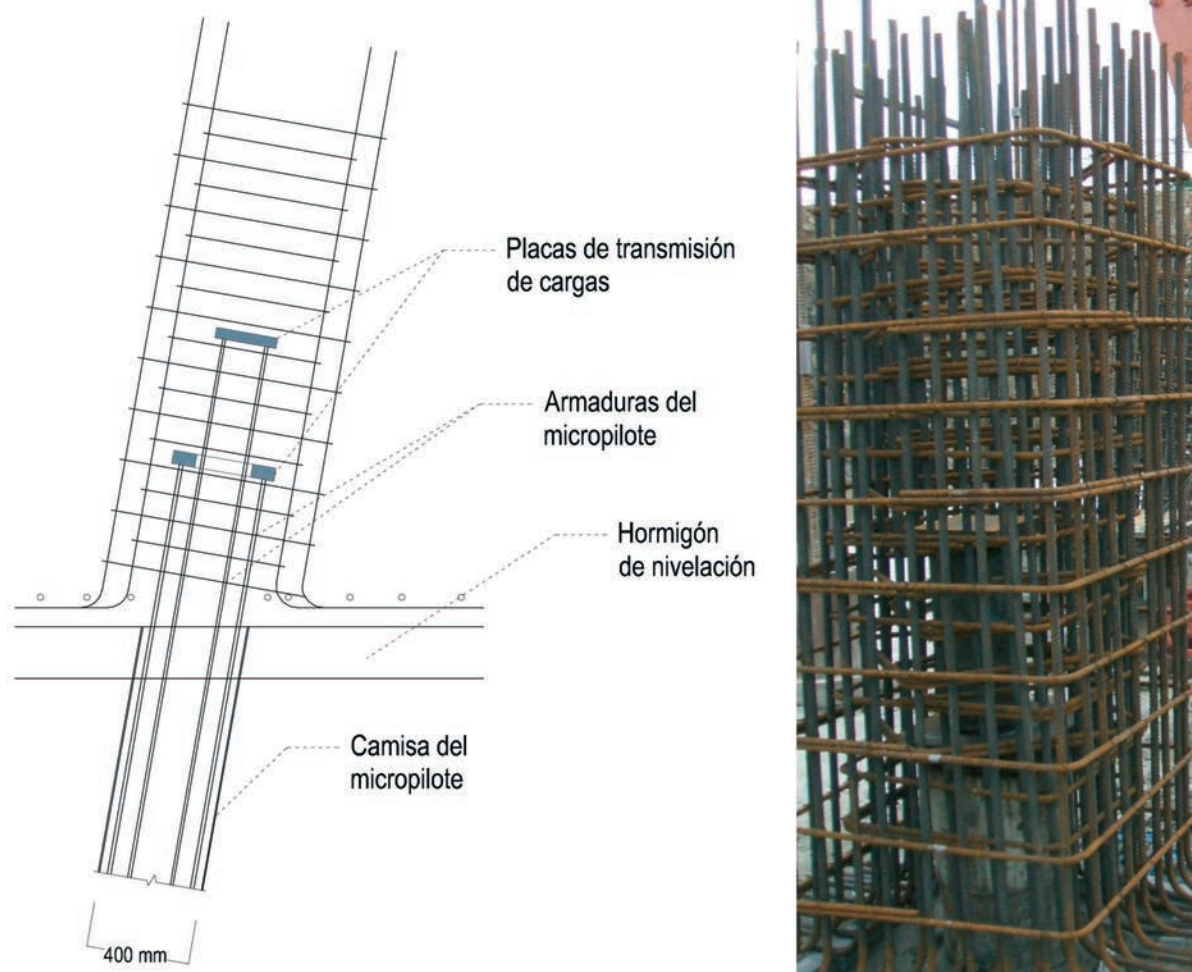
Figura 6. Armadura de refuerzo alrededor de las cabezas de los micropilotes  
 Figura 6. Reinforcing cage around the micropile head.

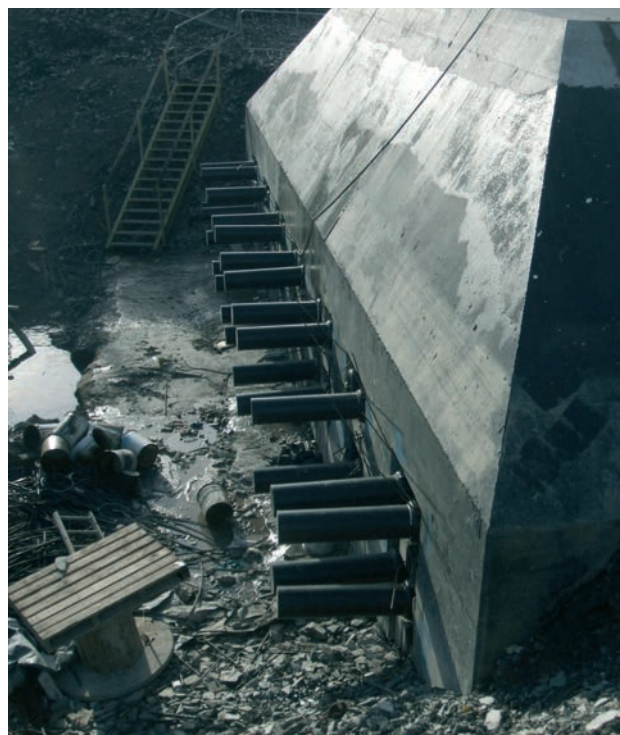
Figura 8. Anclajes del pretensado de la viga de atado  
Figure 8. Anchorages for the tie beam prestressing

Nevertheless it is still necessary to connect both legs foundations by means of a tie beam to reduce the horizontal reactions on these foundations. This tie beam, which is basically supporting tension forces, is longitudinally prestressed (Figure 8) and it is being supported at midspan on two micropiles since it is so slender that it could not resist the dead weight bending moments which

Because of the caution existing in British engineering community against interior prestressing, prestressing was designed as non adherent with wax filled polyethylene sheaths. The cables were electrically isolated from the anchorage plates and the possibility was left for the substitution of any strand in the future if, during an inspection, some movement of the foundations is detected. In addition, four more sheaths were installed (empty and sealed) to let the possibility of adding four more prestressing cables to the tie beam. The inspection of the tie beam is performed by means of 16 vibrating wire extensometers whose data are recorded in a continuous manner. If the foreseen values were surpassed at any time, an alarm would be generated to inform the bridge operator who would ask for correcting steps.

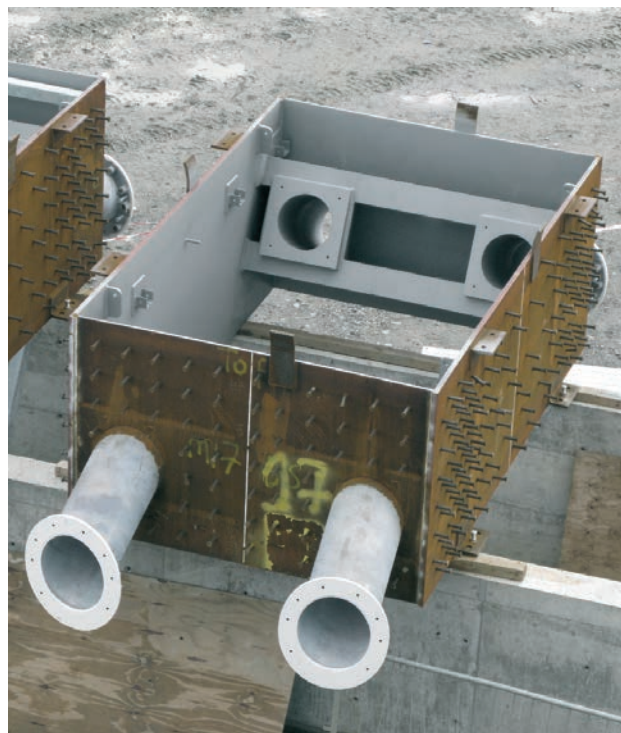
Figura 10. Cajón de anclaje de tirantes en torre  
Figure 10. Anchorage box for the pylon

Los cajones llevan incorporado el tubo por el que se introduce el tirante, que no tiene misión estructural, sino sólo de encofrado. Estos tubos se rematan mediante una chapa elíptica, de tal forma que el conjunto quede en el interior del encofrado de la torre. De esta manera no es necesario perforar el encofrado y las operaciones de hormigonado de la torre se facilitan notablemente. Una vez construida la torre, los tubos se prolongan mediante otros tubos también rematados con una chapa elíptica gemela de la anterior, que se atornilla a ésta (Figura 12). La longitud de los tubos exteriores es la necesaria para contener el centrador del tirante. Estos tubos llevan unos rigidizadores radiales para reducir los problemas de fatiga producidos por las acciones de viento sobre los tirantes. Con el mismo fin de no alterar los encofrados, las ménsulas de apoyo del tablero se

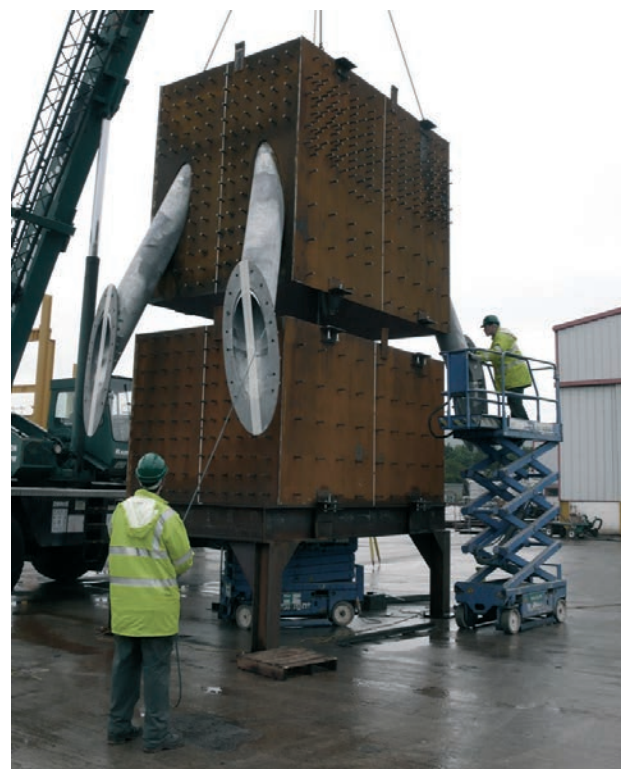
Figura 11. Montaje en blanco de cajones en taller  
Figure 11. Trial assembly of the boxes at workshop

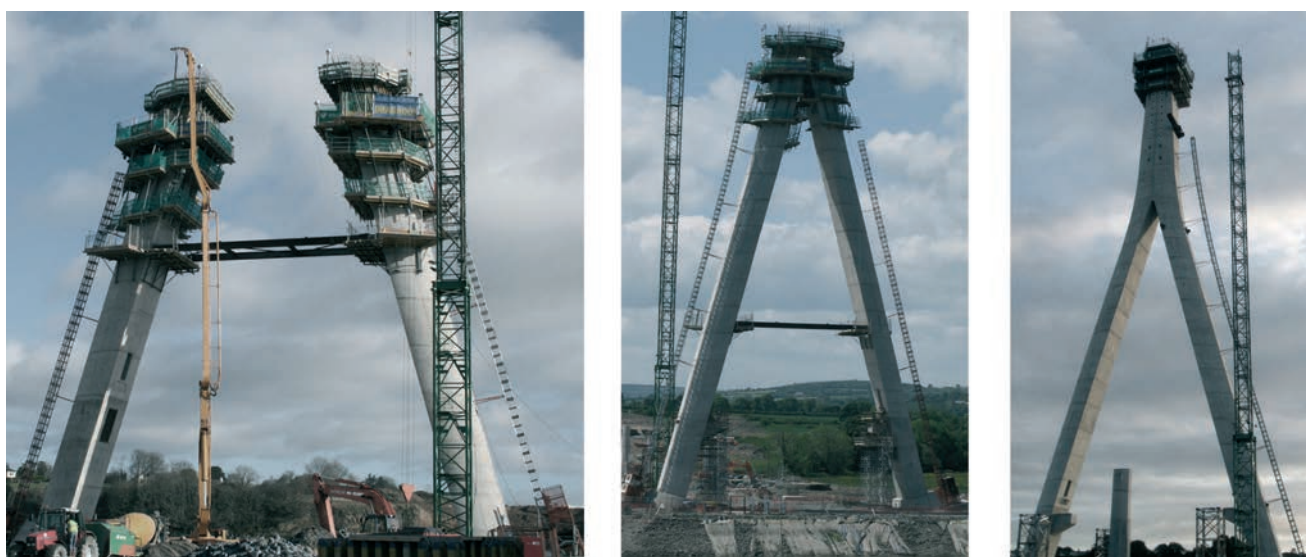
Figura 13. Distintas fases de construcción de la torre  
Figure 13. Different stages in the construction of the pylon

The pylon was erected by means of a climbing formwork with 4 m high trips. Besides the external surface is curved, as the curved profile stays constant, it was only necessary

La construcción de la torre se realizó mediante encofrado trepador en trepas de 4 m. Aunque la superficie exterior es curva, dado que el perfil curvo de la sección transversal se mantiene constante, sólo resultó necesario desmontar los encofrados en la zona de transición de patas a mástil, de directriz también curva, como se ha indicado anteriormente. La inclinación de las patas obligó a apuntalar una contra la otra mediante dos puntales horizontales, para limitar las flexiones en dichas patas (Figura 13). Uno de los puntales se situó a media altura y el otro en la intersección entre las patas.

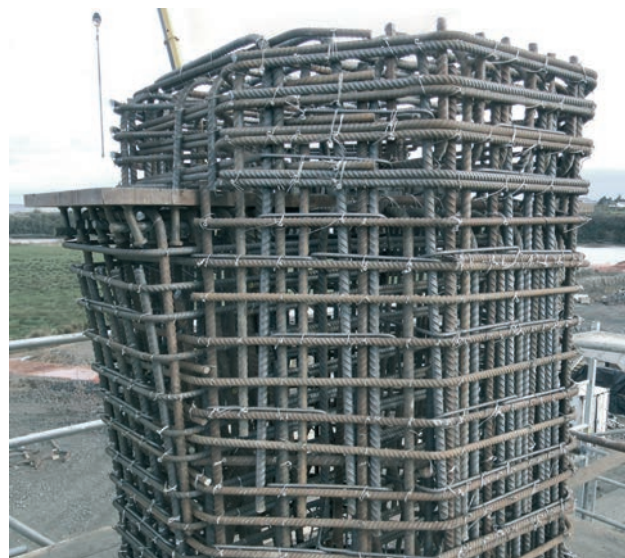
Figura 15. Armado de la cabeza de una pila  
Figure 15. Reinforcement of one pier

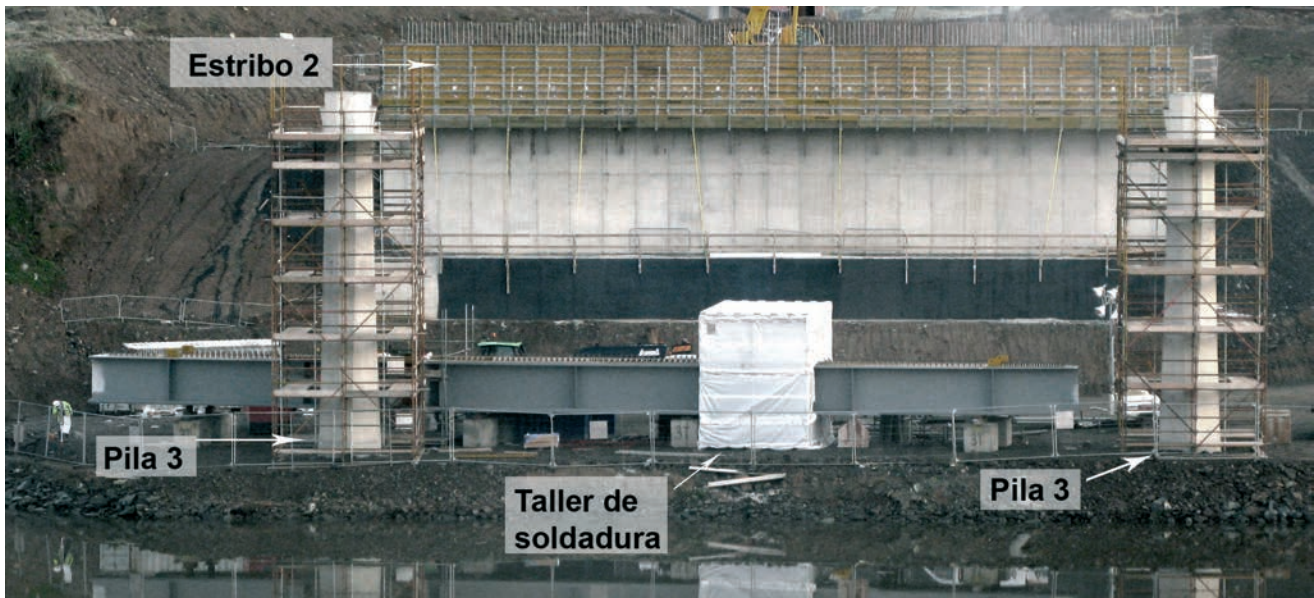
Figura 18. Soldadura en obra de tramos de vigas longitudinales  
Figure 18. On site edge girder segments welding

ing created many difficulties because of the very strict conditions which have to be met; welding took place over the embankment close to abutment E2 (Figure 18) and

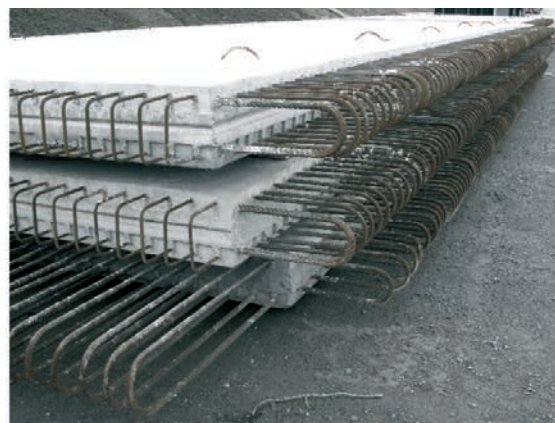
Figura 24. Junta transversal en el tablero y lazos de armadura de conexión  
 Figure 24. Transverse joint in the deck and connecting rebar loops

The most controversial detail of this solution may be found in the transverse stitches. In these joints it is necessary to provide continuity for the longitudinal rebars (especially for the top layer because of hogging moments over the cross beams). The classical solution consists in providing loop bars, in both slabs being connected, which overlap (although over a length which is less than the minimum to secure the full transmission of forces from one bar to the other); the opposite loops create a central compressed nucleus in the joint where both bars are safely anchored (Figure 24). This is a problem which has appeared in other bridges with a composite deck, such as the Ting-Kau bridge in Hong-Kong or the river Cooper bridge in Charleston, and it has been solved in a similar way.

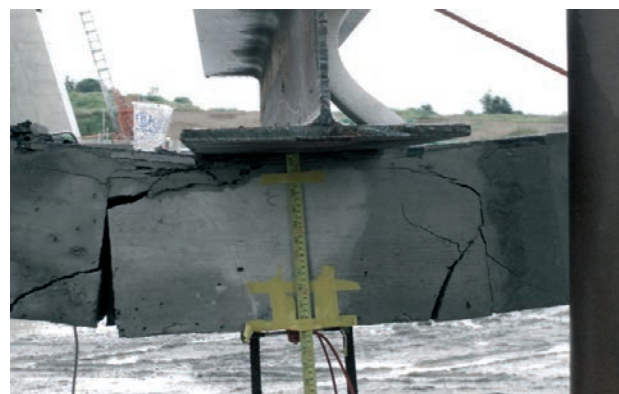
Figura 27. Junta entre losas prefabricadas después del ensayo.  
 Figure 27. Joint between precast slabs after the test.

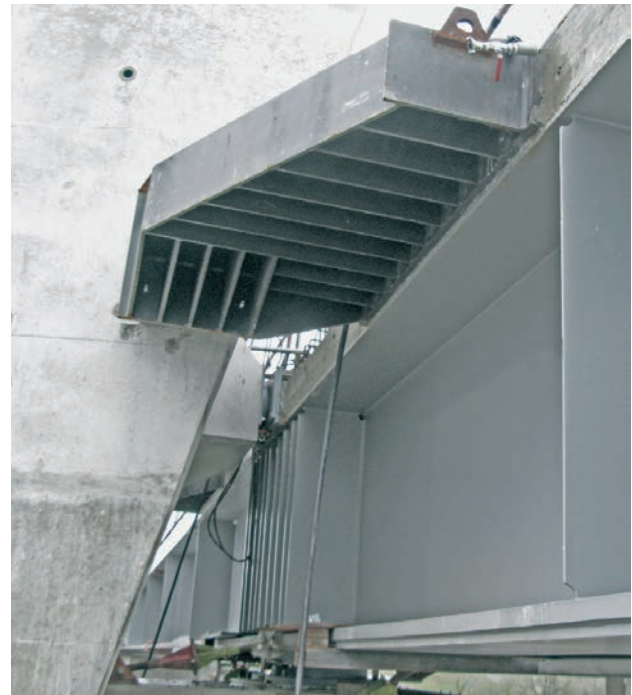
Figura 28. Tope de bloqueo del tablero en la torre  
Figure 28. Corbel to block the deck movement at the pylon

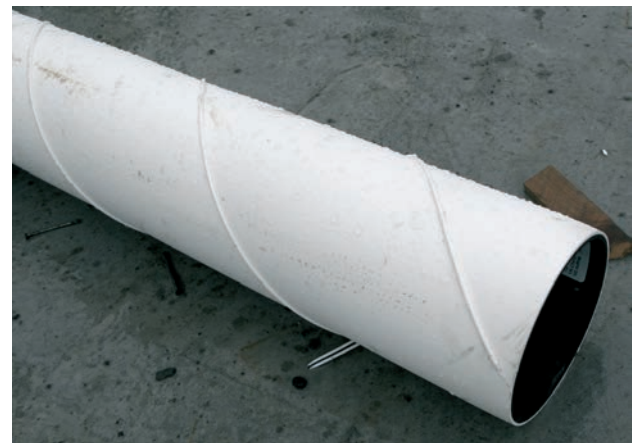
Figura 29. Vaina exterior de los tirantes  
Figure 29. External sheath of the cables

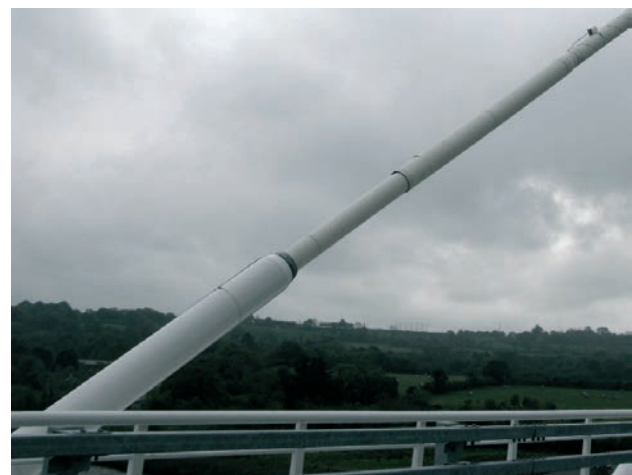
Figura 30. Tubo antivandálico y acelerómetro colocado en un tirante  
Figure 30. Anti-vandalism tube and accelerometer installed on a cable

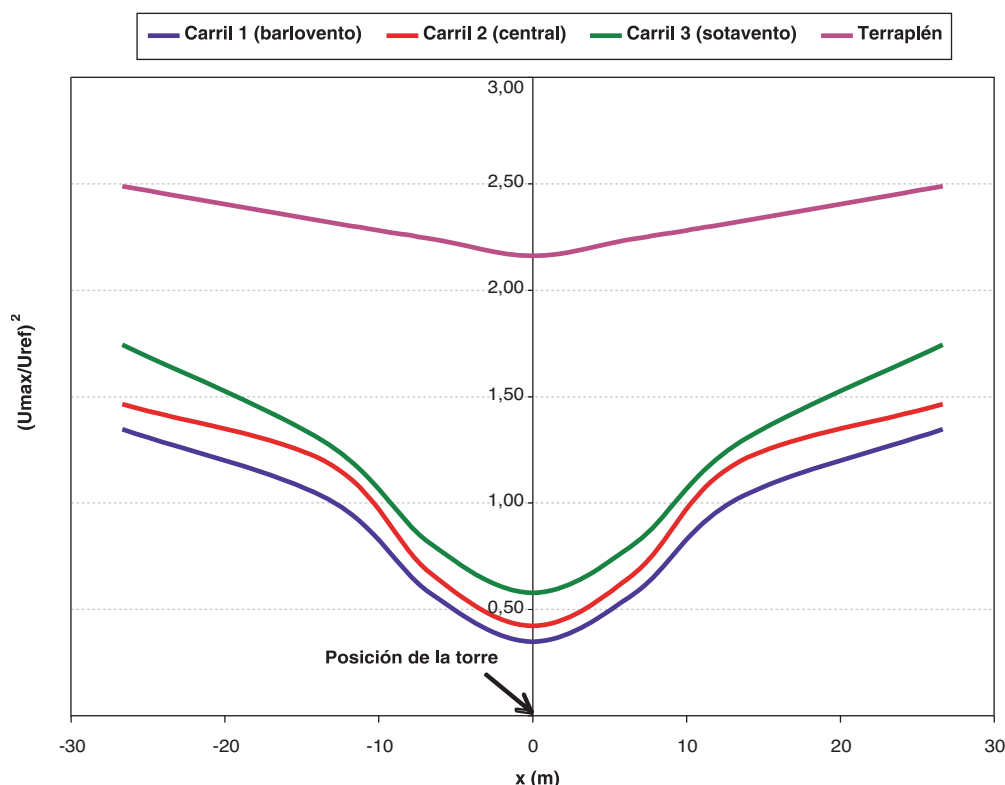
Figura 33. Variación de la acción del viento a lo largo del tablero al paso por la torre  
 Figure 33. Variation of wind action along the deck in the neighbourhood of the pylon

models of high and light vehicles, such as buses, and the conclusion was that the safety conditions for traffic were better than for the highest embankment of the motorway. This is an aspect which is still not well understood by the engineering community: high embankments may generate wind conditions which are very dangerous for traffic safety, even worse than the conditions on a bridge. Traffic stability under the pylon was also studied since the aerodynamic shape of the pylon legs may generate a very acute flow concentration and, consequently, a peak in transverse forces on vehicles using the bridge. To fight against this possibility the pedestrian guardrails were designed with a variable height and density in the neighbourhood of the pylon (Figure 32), in the same way as it was done years ago for the Severn bridge [11]. Figure 33 shows the variation of transverse forces along the bridge in three different lanes compared to the force variation in the highest embankment of the motorway.

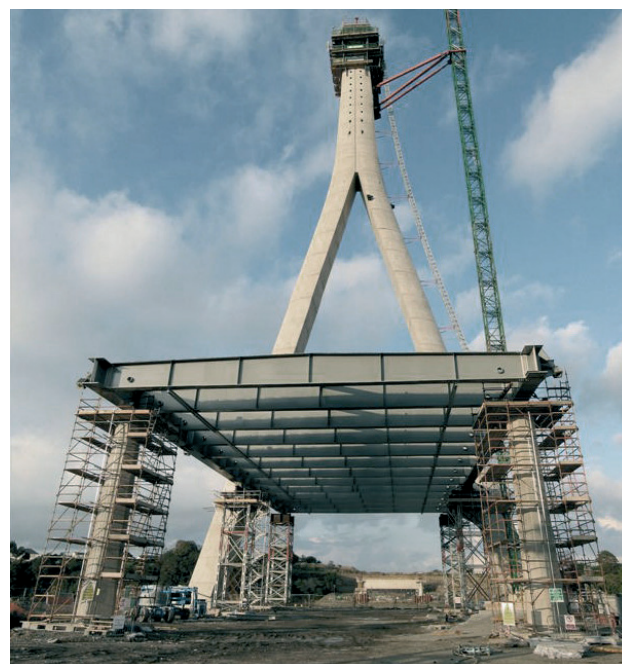
Figura 36. Montaje de estructura metálica en vanos traseros.  
Figure 36. Installation of steel structure in back spans.
