HORMIGÓN y ACERO

Revista trimestral de **ACHE** Asociación Científico-Técnica del Hormigón Estructural
www.e-ache.com | ISSN: 0439-5689 | octubre-diciembre 2012 | Volumen 63 - nº 266

Intervención en estructuras existentes

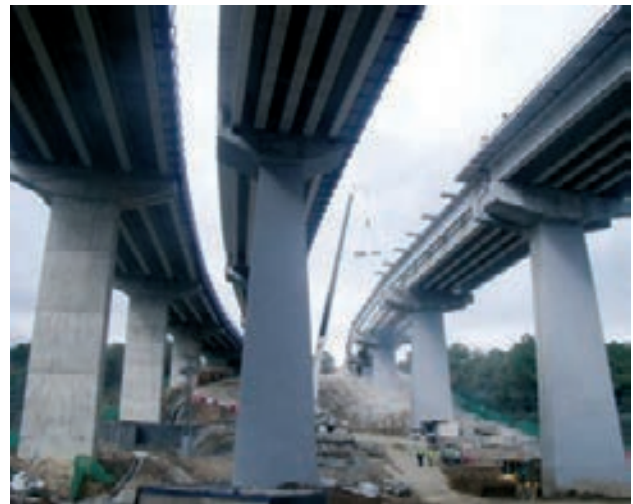
Figura 4. Viaductos de La Jarosa. De izquierda a derecha, calzada sentido Madrid, calzada reversible y calzada sentido La Coruña

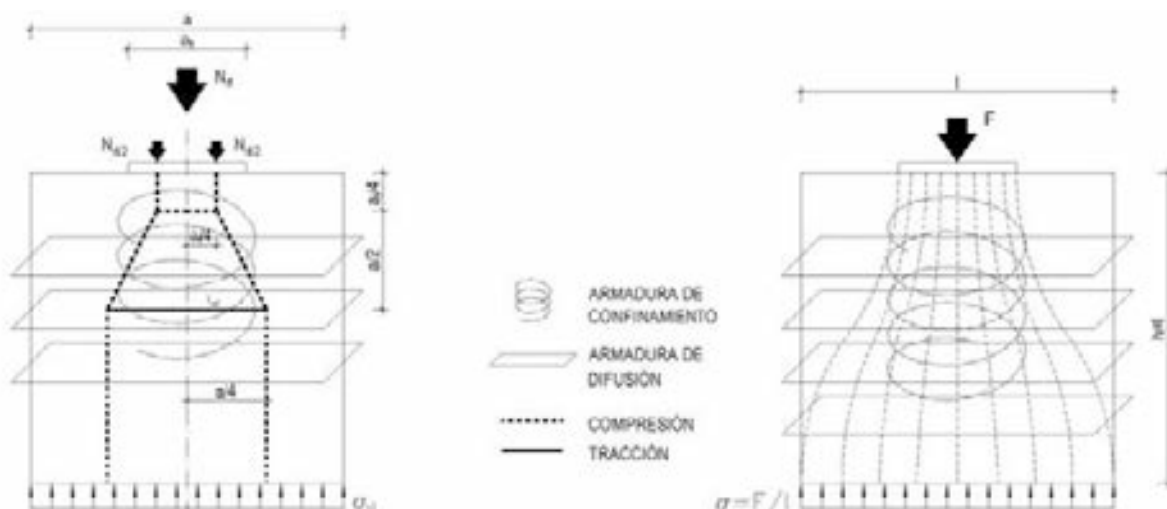
Figura 28. Distinción entre la armadura de confinamiento al introducir una carga de postesado y la armadura de difusión en la pieza

Como solución se rediseñaron placas de anclaje comunes a cada familia de barras tales que, aprovechando su trabajo conjunto con las placas comerciales, servían de chapas de reparto tales que proporcionaban un reparto de tensiones uniforme desde la sección de introducción de cargas, lo que redundaba además en la disminución del armado de desvío necesario, liberando la concentración de armadura en los nudos críticos (Figura 27). Igualmente, la chapa de reparto común hace las veces de armado de zunchado en la dirección perpendicular a la de la introducción de cargas (Figuras 28 y 29).

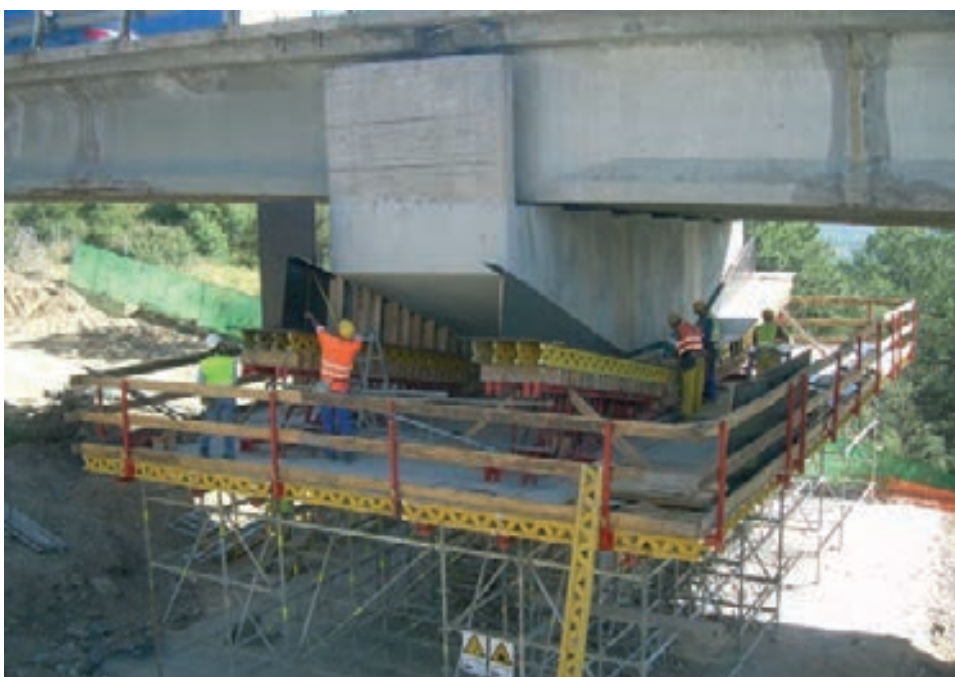
Figura 31. Encofrado de nuevos dinteles

Sobre la cimbra se encofran las paredes de los dinteles y las vigas de cuelgue de forma que se permita el acceso de personal al ferrallado manual (Figuras 31 y 32). El ar-

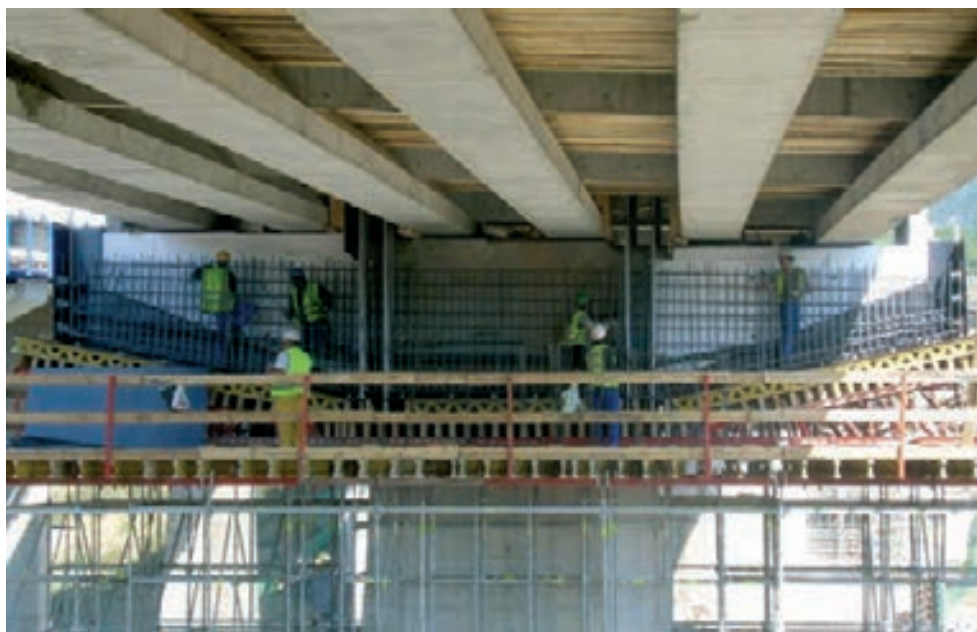
Figura 32. Ferrallado de nuevos dinteles

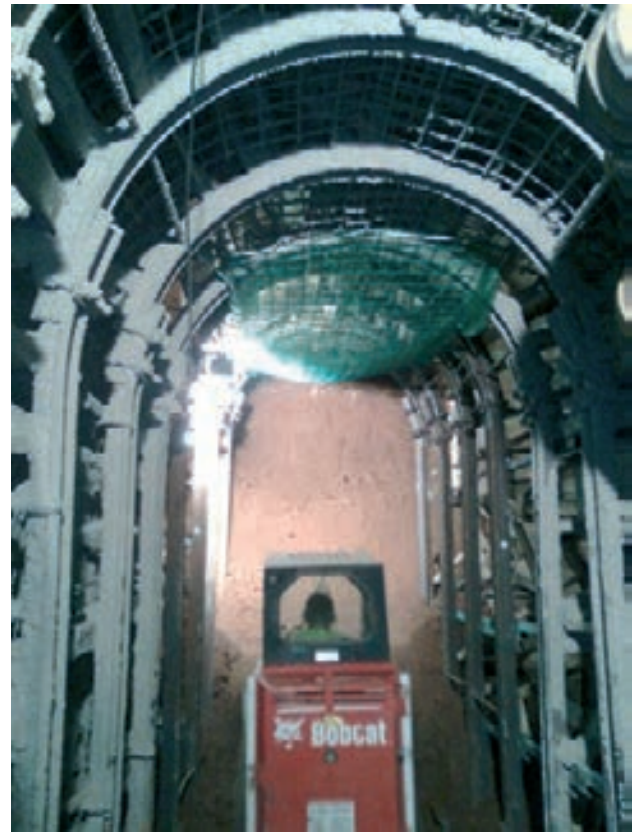
Figura 11. Ejecución de la galería

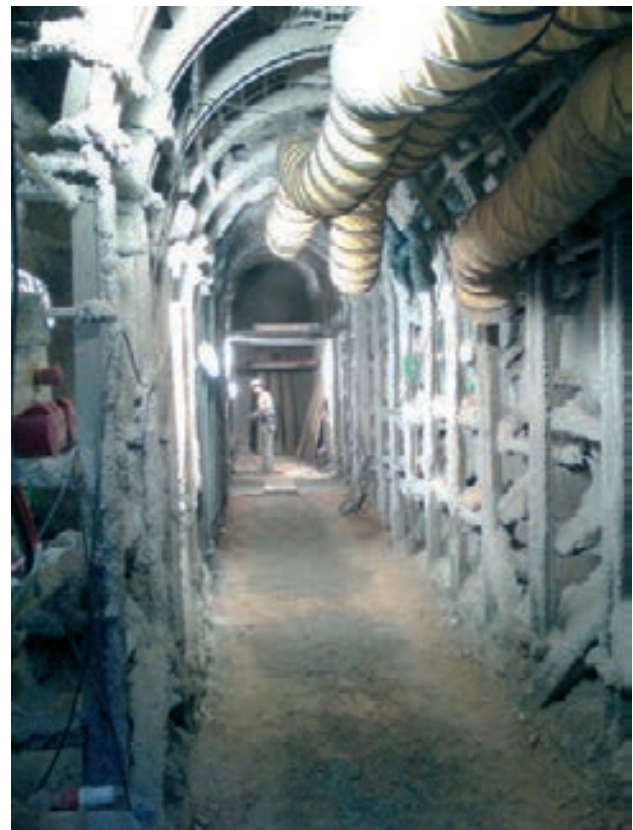
Figura 12. Vista de la galería antes de realizar la destroza

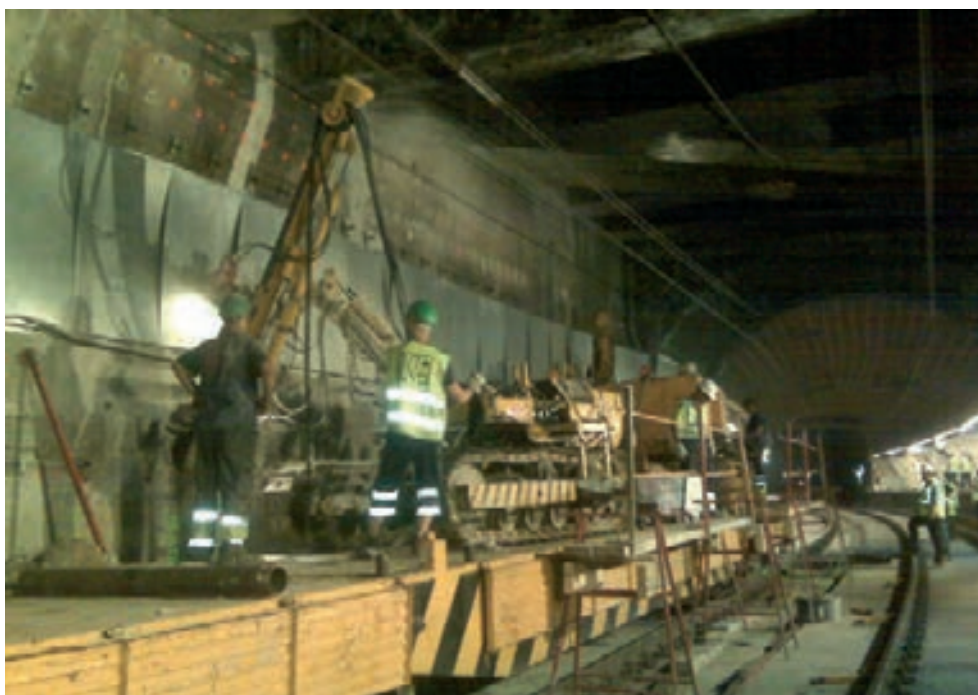
Figura 16. Ejecución de los micropilotes desde la plataforma de trabajo

adecuada para realizar los micropilotes que se debían ejecutar en esa jornada (las máquinas de micropilotar apenas tenían holgura de movimiento sobre la plataforma). Una vez dispuesta la plataforma en su ubicación, ésta debía calzarse, debido al peralte existente y a los empujes derivados de las máquinas de micropilotes; asimismo se colocaban unas plataformas laterales desmontables para permitir el movimiento del personal alrededor de la maquinaria (Figura 16). Para opti-

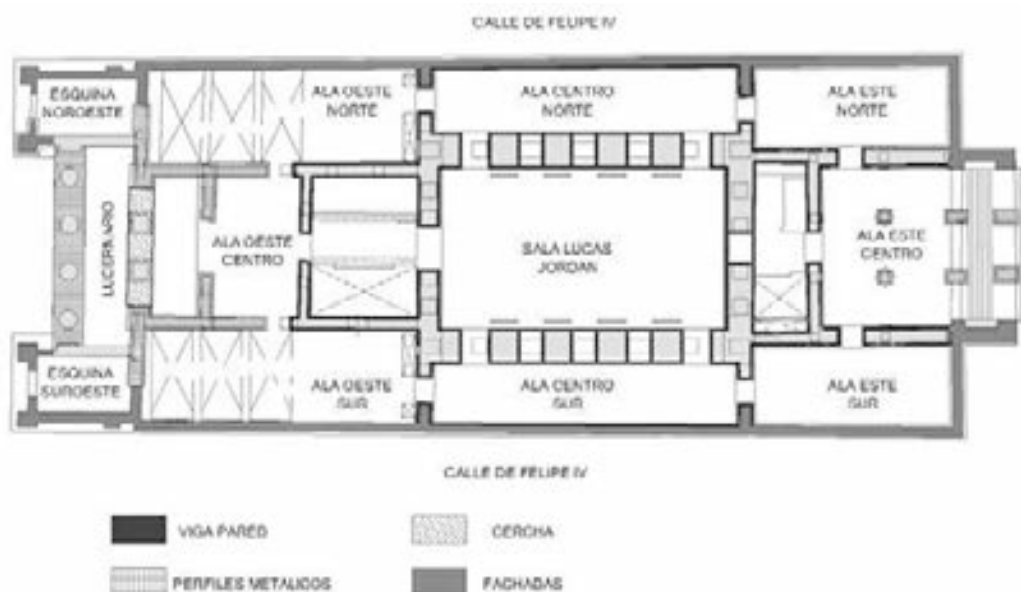
Figura 3. Soluciones estructurales por zonas

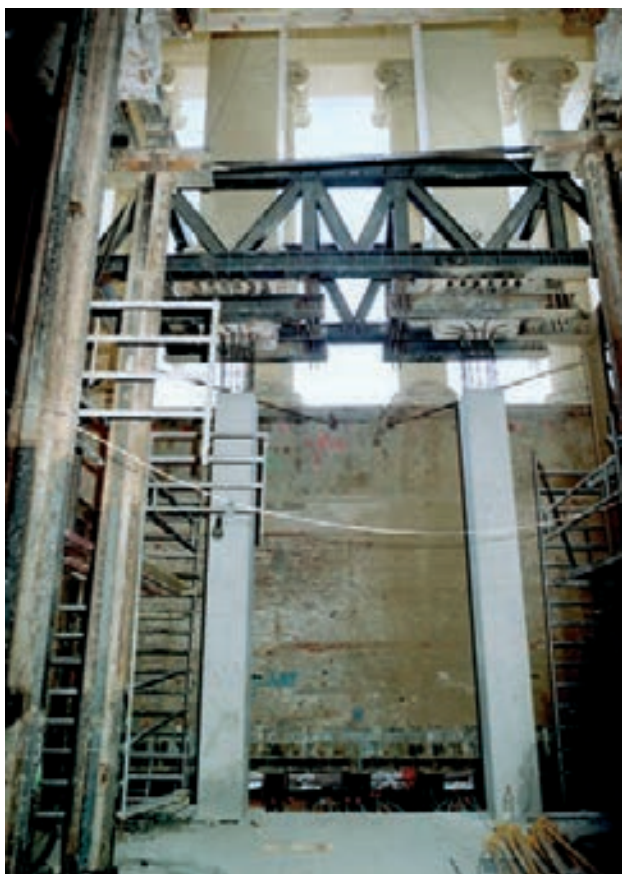
Figura 15. Estructura de recalde y definitiva. Columnata interior de la fachada de Velázquez Bosco

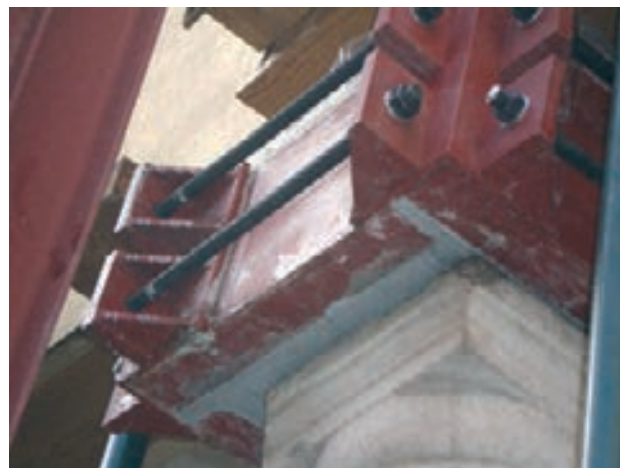
Figura 4. Planta de las columnas numeradas (el norte está en la parte superior) y vista del cimacio 5 una vez zunchado

La intervención tiene lugar a instancias del CEDEX y del Ministerio de Cultura. La primera parte de la intervención (febrero de 2010) es de emergencia y consiste en zunchar con un molde metálico pretensado el cimacio nº5 (Figura 4) que se encuentra casi fracturado para evitar su colapso y en disponer dos juegos de cimbras para sostener los dos arcos que entregan en el cimacio más afectado. Una vez protegido con plásticos y preinstalado el molde metálico, se hormigonó el cimacio 5 con un micro-hormigón de alta resistencia inicial y fraguado rápido y se aplicó

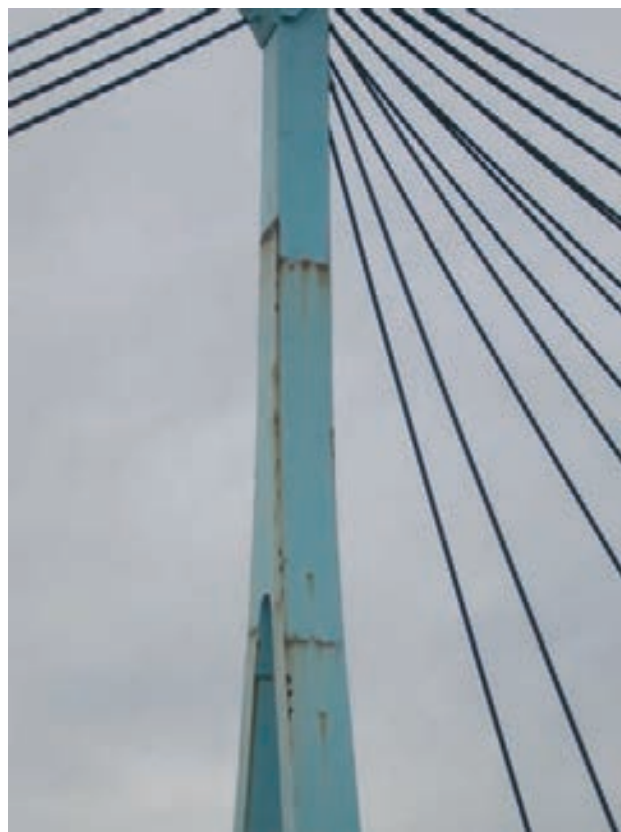
Figura 3. Aspecto en 2010 del pilono

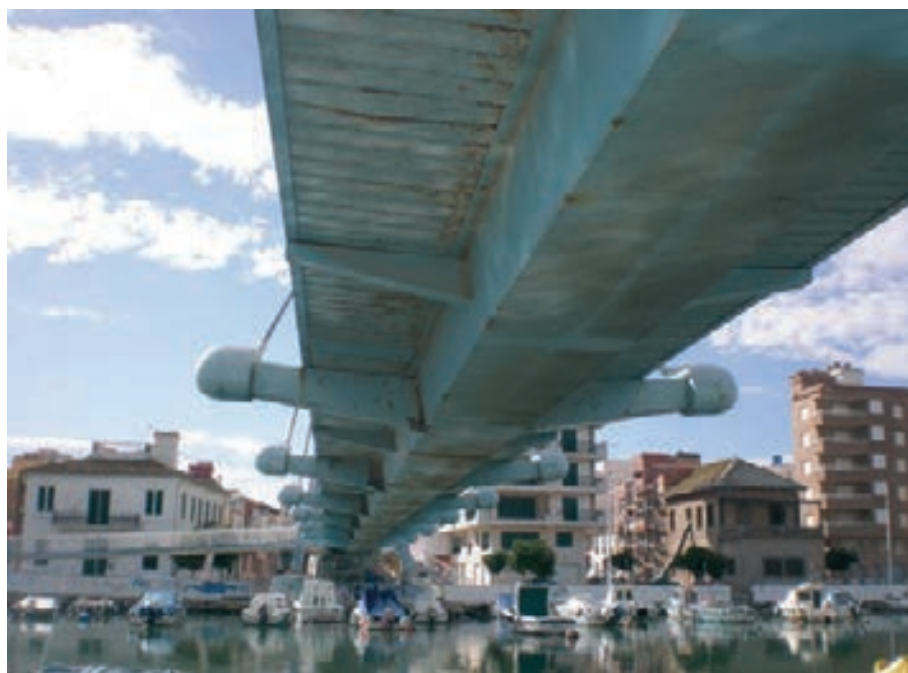
Figura 4. Aspecto en 2010 del tablero

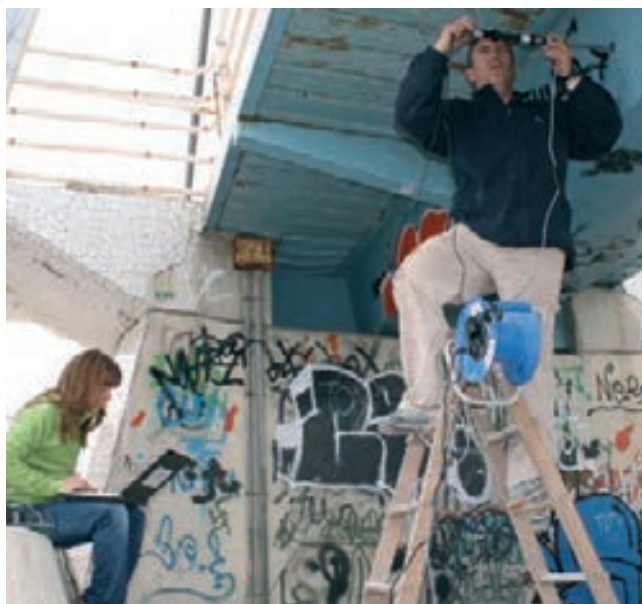
Figura 6. Introducción del boroscopio en el interior del tablero

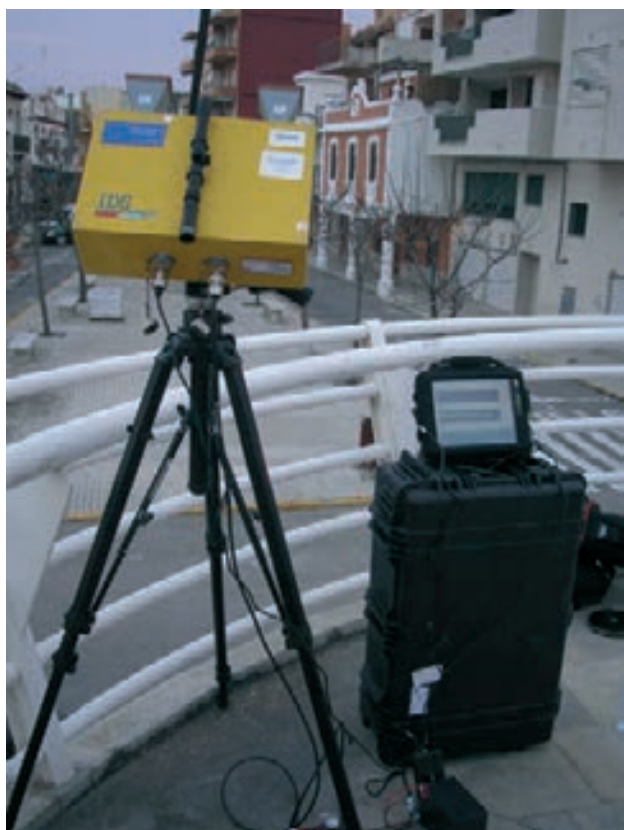
Figura 11. Radar interferométrico empleado, junto con la tableta de adquisición de resultados

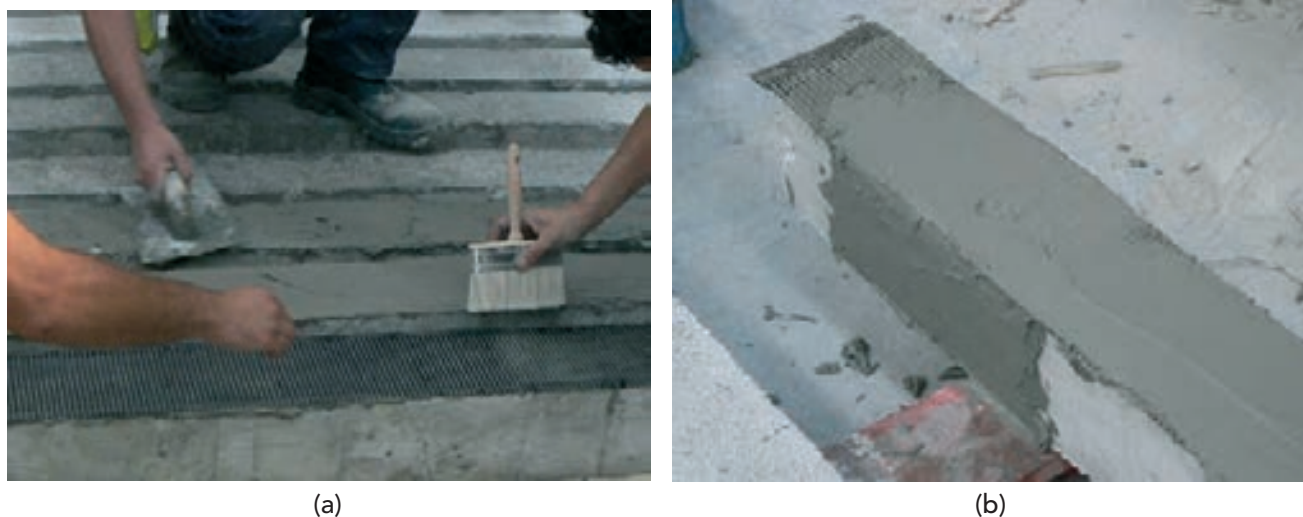
Figura 6. Aplicación de tejido de carbono como refuerzo interno del TRM y detalle de anclaje en forma de U
