HORMIGÓN y ACERO

Revista trimestral de **ACHE** Asociación Científico-Técnica del Hormigón Estructural
www.e-ache.com | ISSN: 0439-5689 | octubre-diciembre 2012 | Volumen 63 - nº 266

Intervención en estructuras existentes

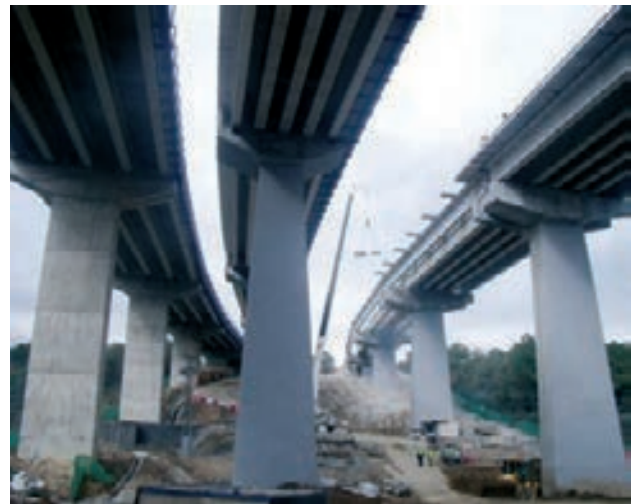
Figura 4. Viaductos de La Jarosa. De izquierda a derecha, calzada sentido Madrid, calzada reversible y calzada sentido La Coruña

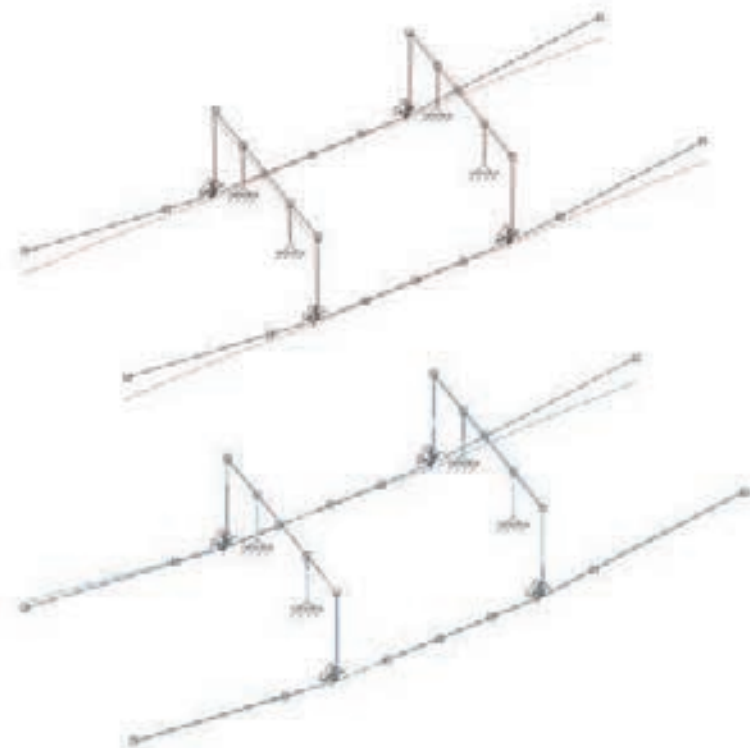
Figura 21. Respuesta estructural del sistema: deformada (peso propio y sobrecargas)

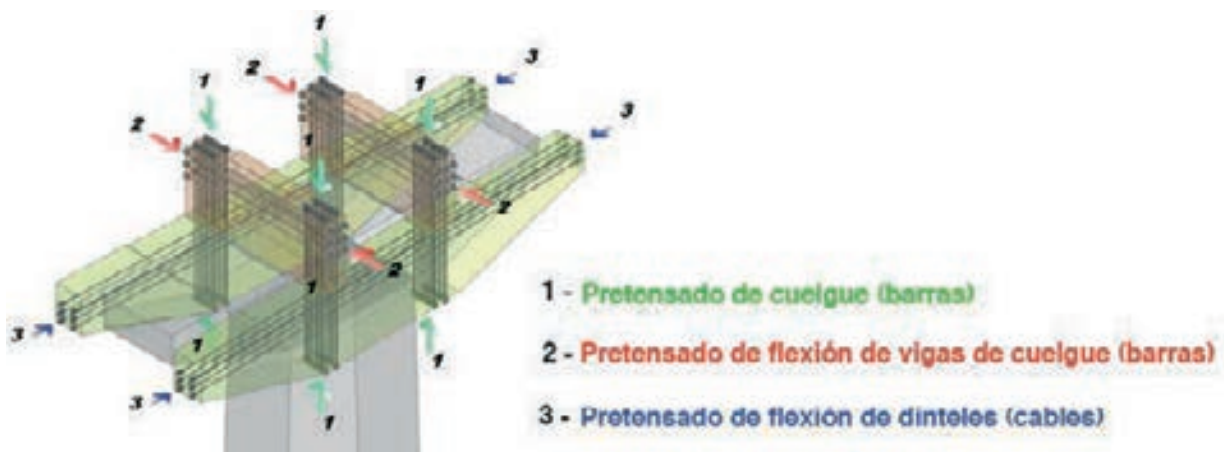
Figura 23. Esquema del sistema de dinteles colgados: Nuevos dinteles y vigas de cuelgue

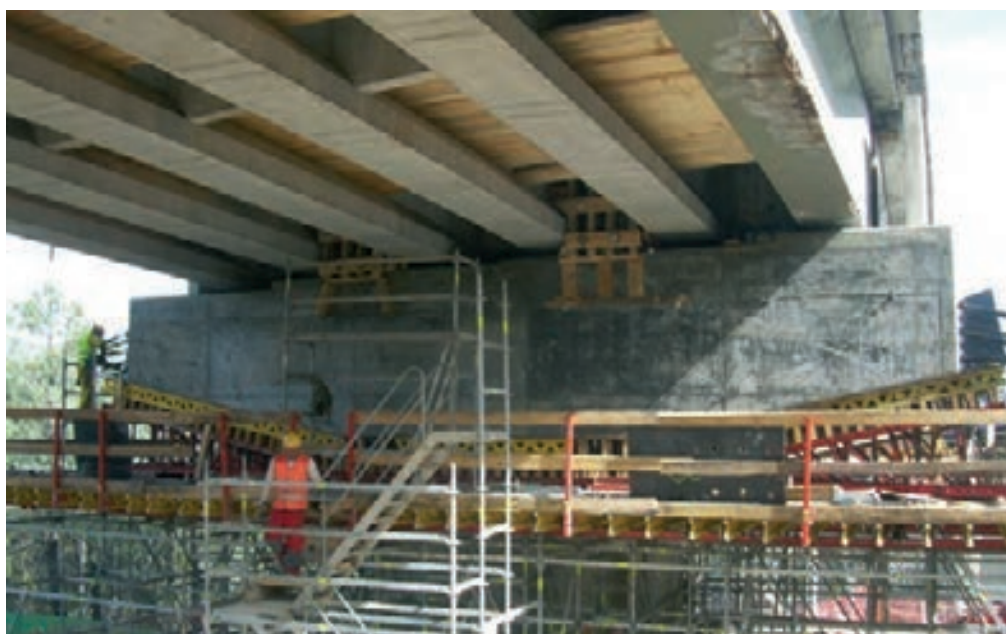
Figura 33. Hormigonado de dinteles y vigas de cuelgue

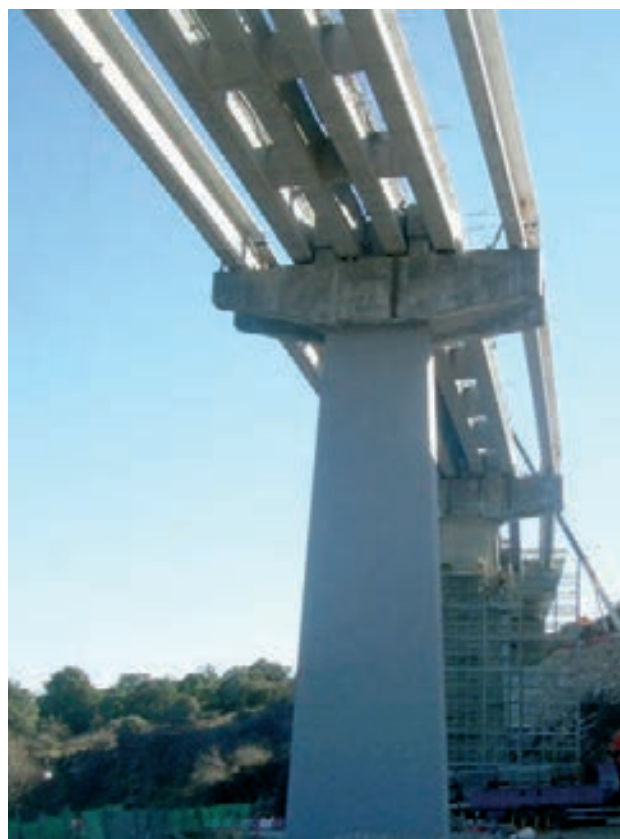
Figura 38. Vista de un vano con la losa superior demolida y las vigas extremas sustituidas por las nuevas

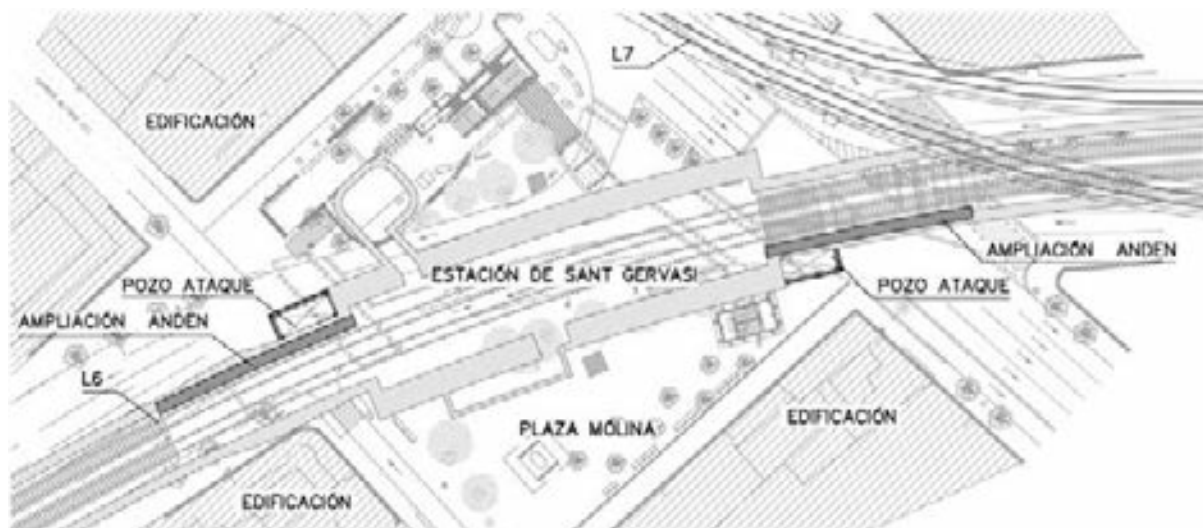
Figura 6. Ubicación de los andenes prolongados

Sobre por qué extremo de la estación debía realizarse la prolongación, la decisión se basó en criterios de seguridad y de facilidad constructiva. La prolongación por el extremo Oeste comportaba que dicha prolongación debía realizarse bajo edificaciones en el andén Sur de la estación. Por su parte la ampliación en el extremo Este implicaba que la prolongación del andén del lado Norte se situara bajo otro de los túneles ferroviarios existentes en la zona, el de la línea L7 de los FGC. Por ello se decidió hacer una ampliación asimétrica, de forma que el andén del lado Sur se prolongó por el extremo Este de la estación, mientras que el andén del lado Norte se prolongó por el extremo Oeste (ver Figura 6).

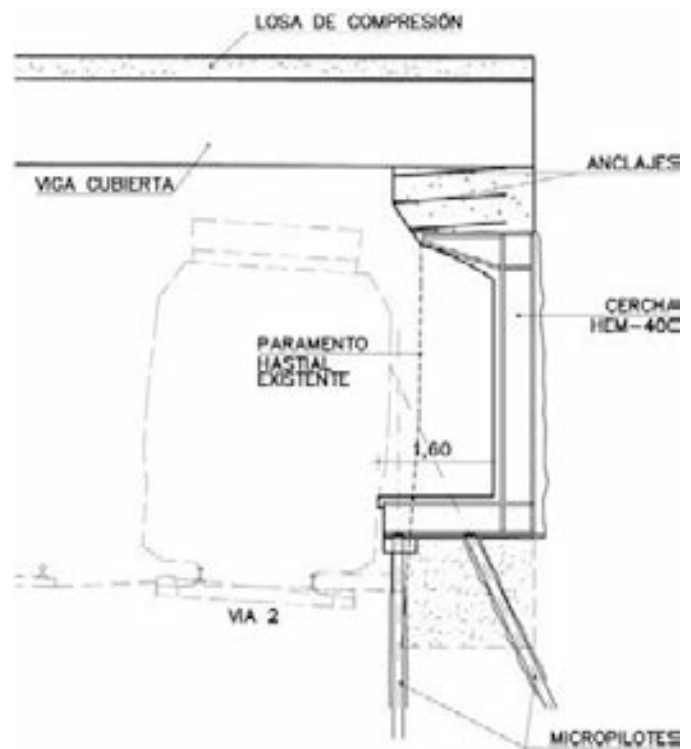
Figura 15. Solución estructural adoptada en la prolongación del andén del lado Sur

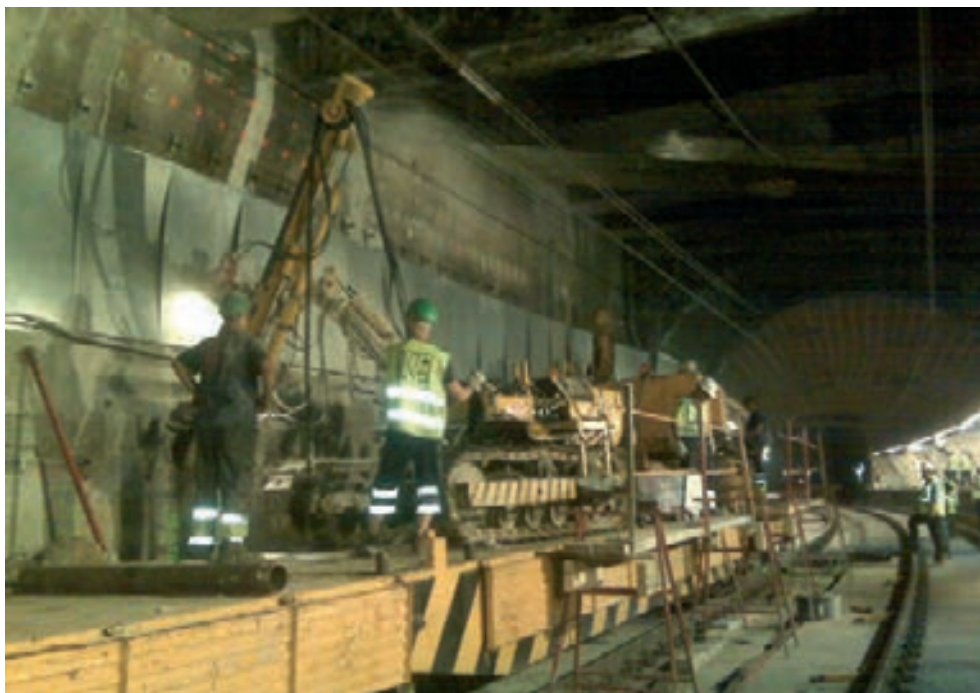
Figura 16. Ejecución de los micropilotes desde la plataforma de trabajo

adecuada para realizar los micropilotes que se debían ejecutar en esa jornada (las máquinas de micropilotar apenas tenían holgura de movimiento sobre la plataforma). Una vez dispuesta la plataforma en su ubicación, ésta debía calzarse, debido al peralte existente y a los empujes derivados de las máquinas de micropilotes; asimismo se colocaban unas plataformas laterales desmontables para permitir el movimiento del personal alrededor de la maquinaria (Figura 16). Para opti-

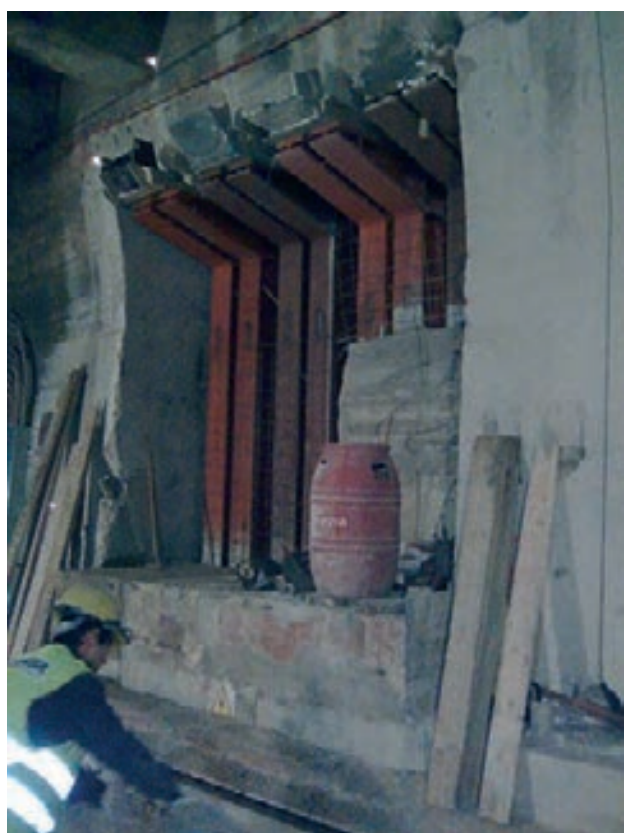
Figura 19. Hormigonado del hastial

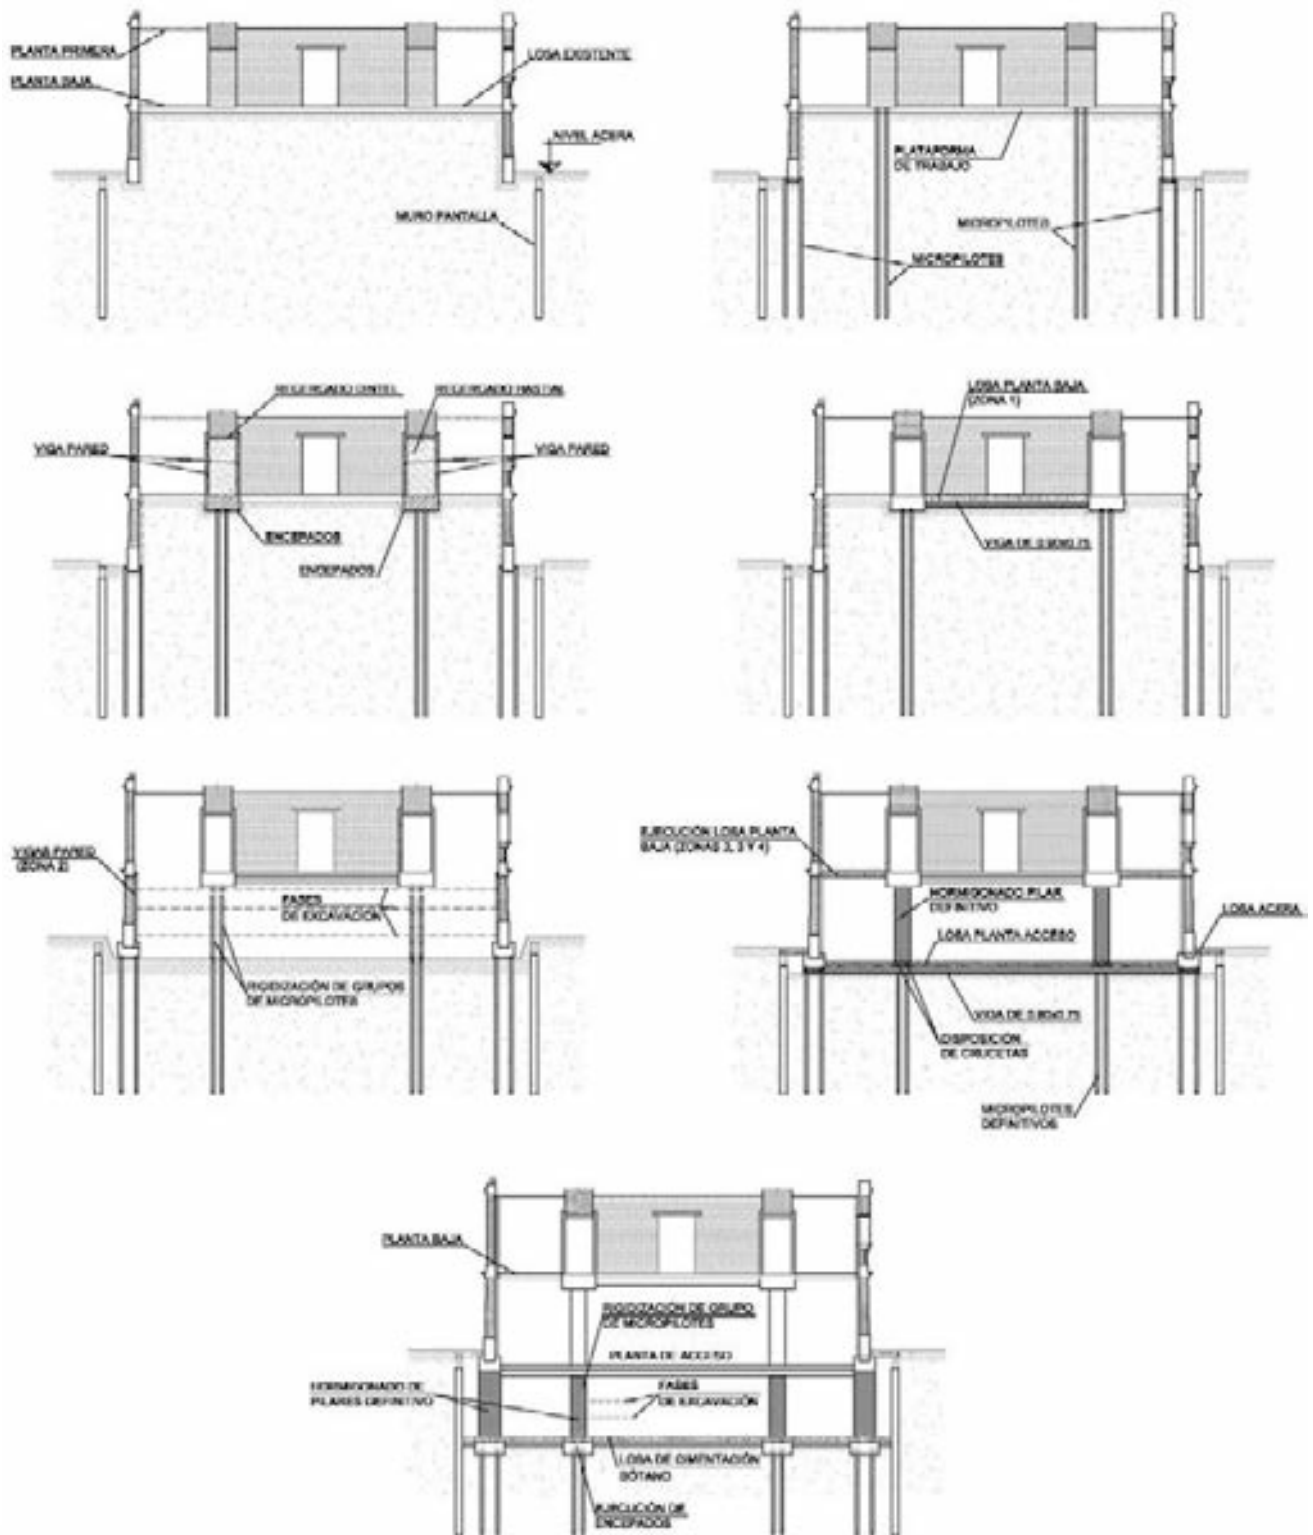
- FASE 1** - MUROS PANTALLA EXTERIORES.
- FASE 2 Y 3** - PLATAFORMA DE TRABAJO.
- MICROPILOTES.
- FASE 4** - EJECUCIÓN DE ENCEPADOS Y VIGAS PARED.
- FASE 5** - EJECUCIÓN DE LOSA PLANTA BAJA, ZONA 1.
- FASE 6** - EXCAVACIÓN POR FASES EN ZONA 1 RIGIDIZANDO LOS GRUPOS DE MICROPILOTES.
- EJECUCIÓN RECÁLCE Y VIGA PARED EN ZONA 2.
- FASE 7 Y 8** - EJECUCIÓN DE LOSA PLANTA BAJA (ZONAS 1, 3 Y 4) Y LOSA DE ACERRA.
- EJECUCIÓN DE MICROPILOTES DEFINITIVOS EN PLANTA DE ACCESO.
- DISPOSICIÓN DE PERFILES. EJECUCIÓN LOSA Y HORMIGONADO DE PILARES DEFINITIVOS.
- FASE 9** - EXCAVACIÓN DEL RECINTO INTERIOR POR FASES.
- RIGIDIZACIÓN DE LOS GRUPOS DE MICROPILOTES.
- EJECUCIÓN DE ENCEPADOS, LOSA DE SÓTANO 1º Y HORMIGONADO DE PILARES DEFINITIVOS.

Figura 13. Proceso constructivo de la Sala Lucas Jordán (zona 1)

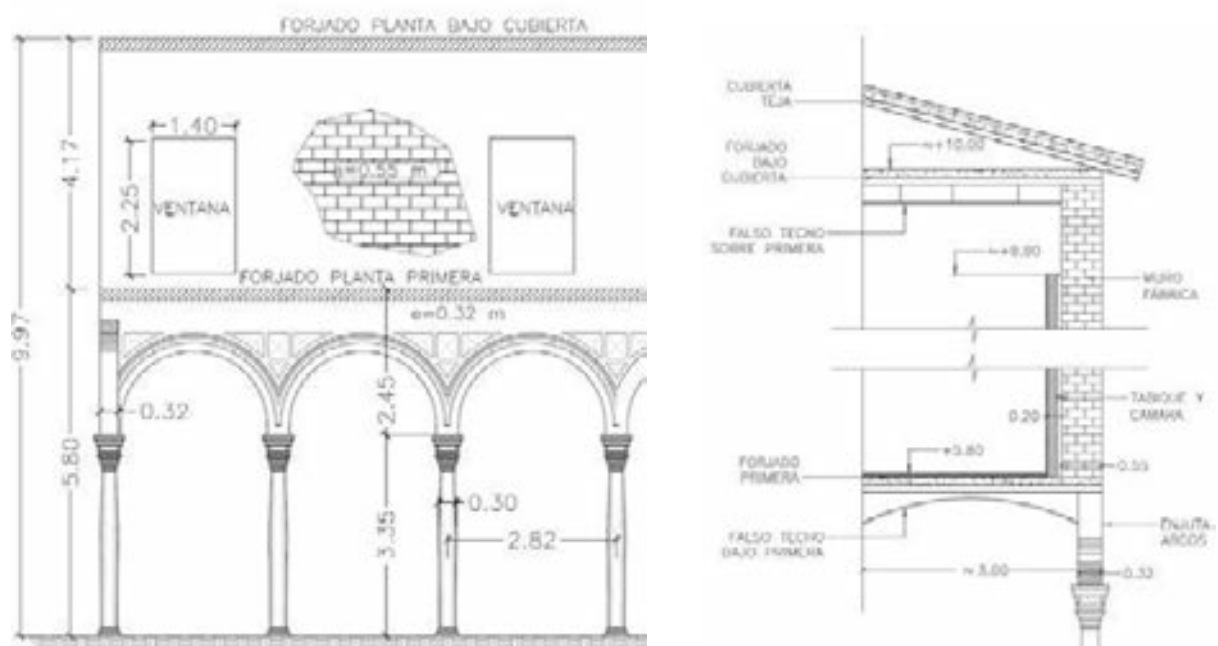
Figura 6. Alzado y sección constructiva típica

En cuanto al análisis, lo primero es determinar la carga actual que baja por cada columna. En principio esta es una tarea inmediata, conocidos la geometría y pesos específicos de los materiales (Figura 6). En la

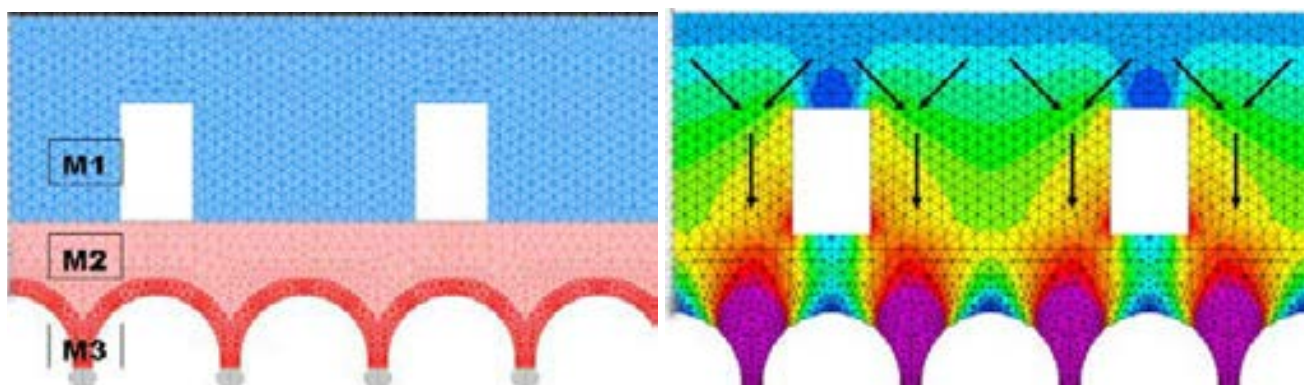
Figura 7. Modelo plano de elementos finitos y mapa de tensiones verticales bajo cargas gravitatorias mostrando el arco de descarga natural en los paños ciegos

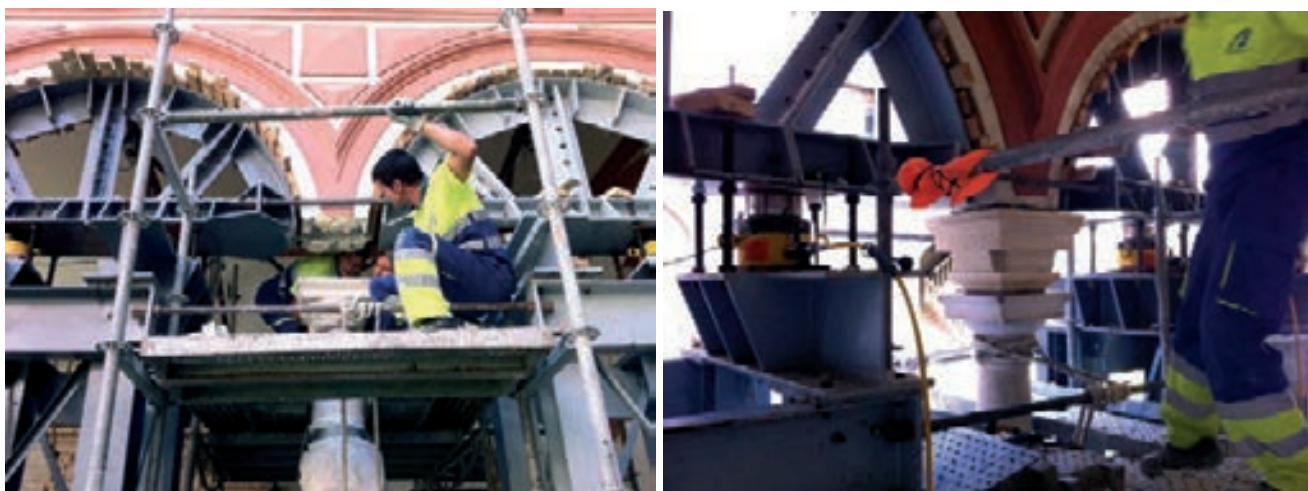
Figura 9. Momento en que se ha retirado el cimacio 19. A la derecha la pieza nueva en posición y aplomada.

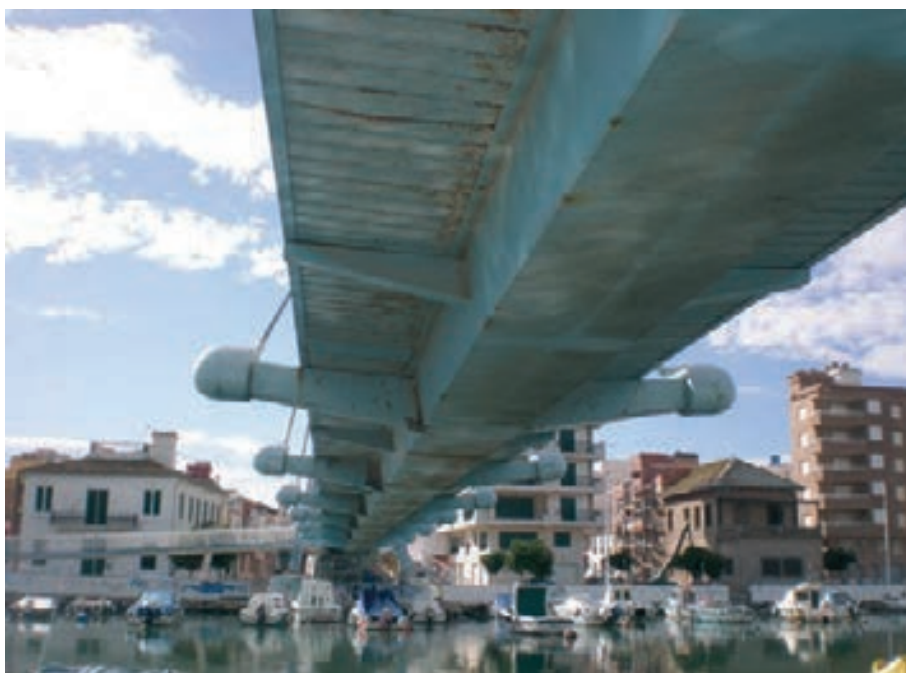
Figura 4. Aspecto en 2010 del tablero

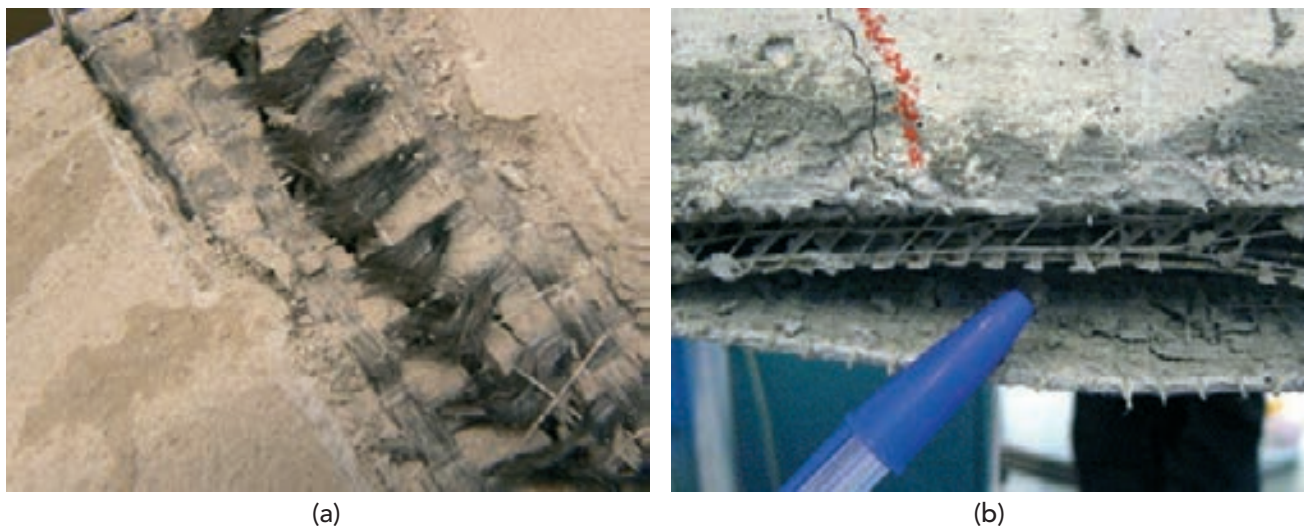
Figura 7. Rotura del tejido de fibra de carbono y despegue prematuro del TRM, localizado entre dos capas de refuerzo de acero
