HORMIGÓN y ACERO

Revista trimestral de **ACHE** Asociación Científico-Técnica del Hormigón Estructural
www.e-ache.com | ISSN: 0439-5689 | octubre-diciembre 2012 | Volumen 63 - nº 266

Intervención en estructuras existentes

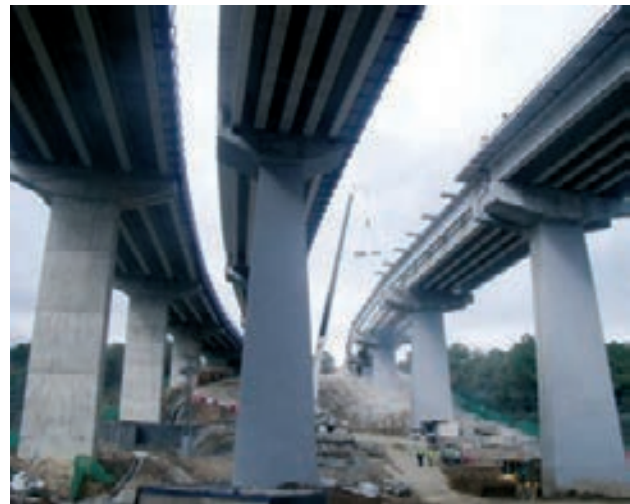
Figura 4. Viaductos de La Jarosa. De izquierda a derecha, calzada sentido Madrid, calzada reversible y calzada sentido La Coruña

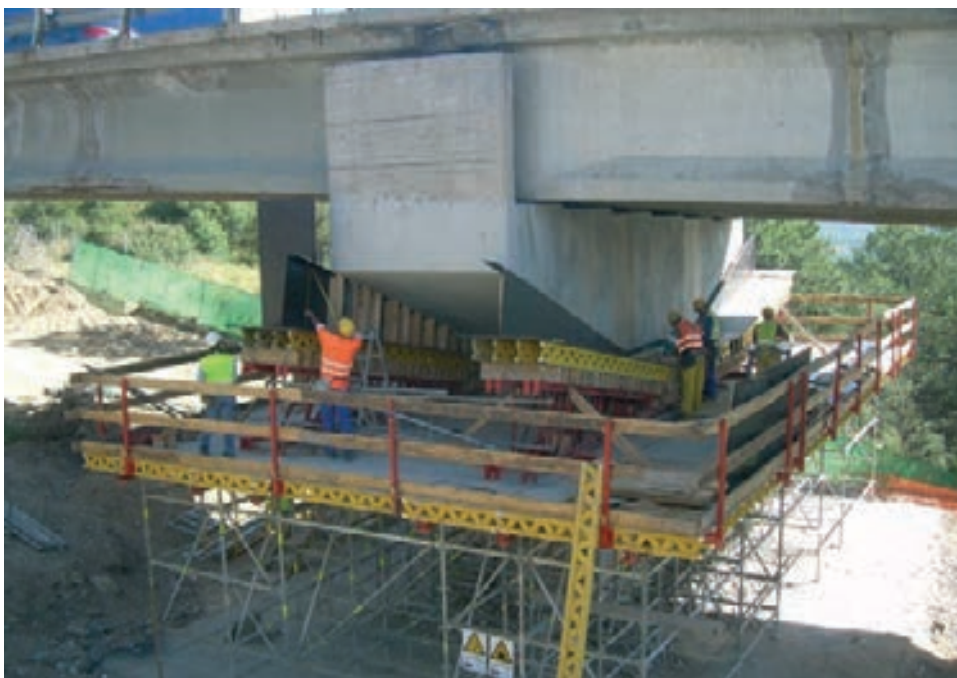
Figura 31. Encofrado de nuevos dinteles

Sobre la cimbra se encofran las paredes de los dinteles y las vigas de cuelgue de forma que se permita el acceso de personal al ferrallado manual (Figuras 31 y 32). El ar-

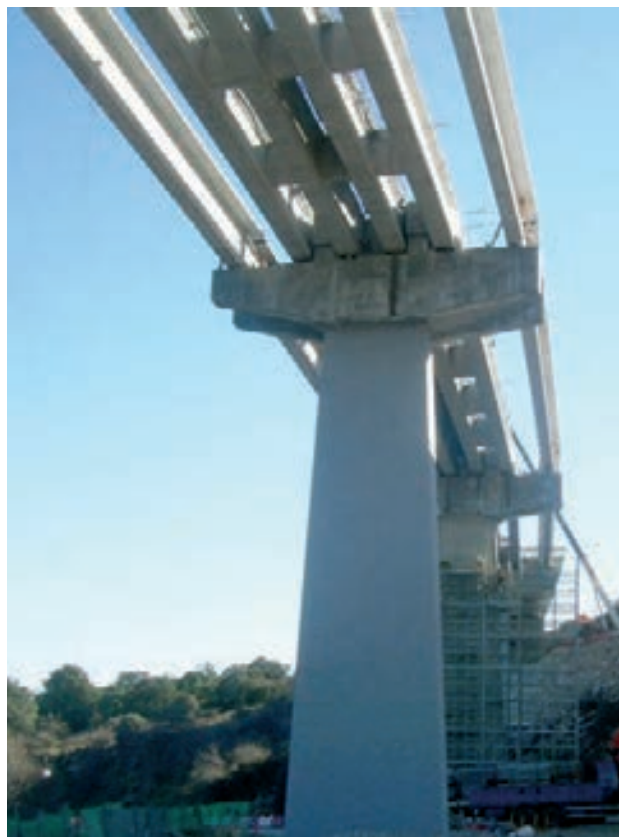
Figura 38. Vista de un vano con la losa superior demolida y las vigas extremas sustituidas por las nuevas

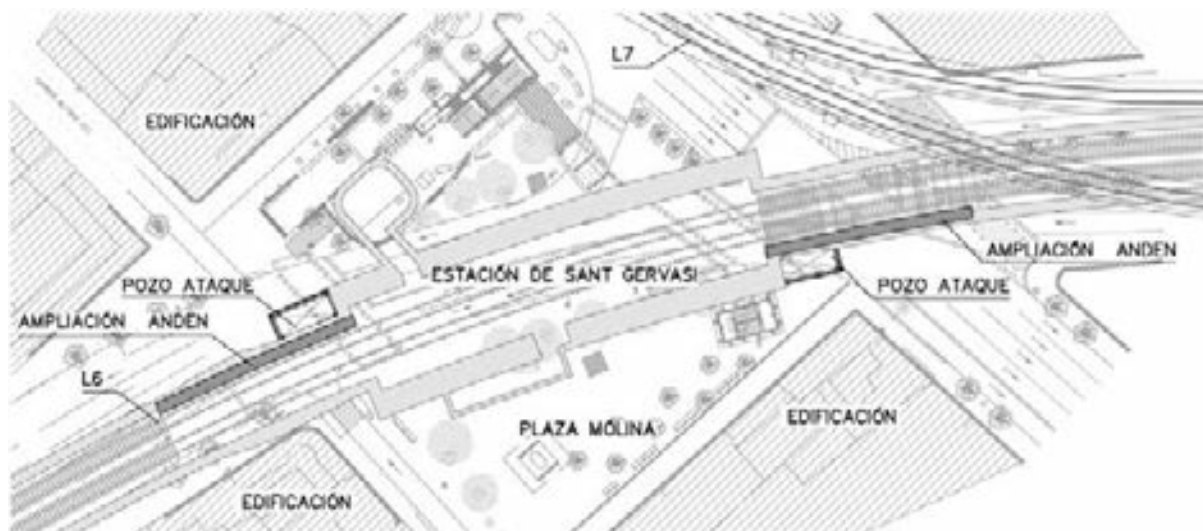
Figura 6. Ubicación de los andenes prolongados

Sobre por qué extremo de la estación debía realizarse la prolongación, la decisión se basó en criterios de seguridad y de facilidad constructiva. La prolongación por el extremo Oeste comportaba que dicha prolongación debía realizarse bajo edificaciones en el andén Sur de la estación. Por su parte la ampliación en el extremo Este implicaba que la prolongación del andén del lado Norte se situara bajo otro de los túneles ferroviarios existentes en la zona, el de la línea L7 de los FGC. Por ello se decidió hacer una ampliación asimétrica, de forma que el andén del lado Sur se prolongó por el extremo Este de la estación, mientras que el andén del lado Norte se prolongó por el extremo Oeste (ver Figura 6).

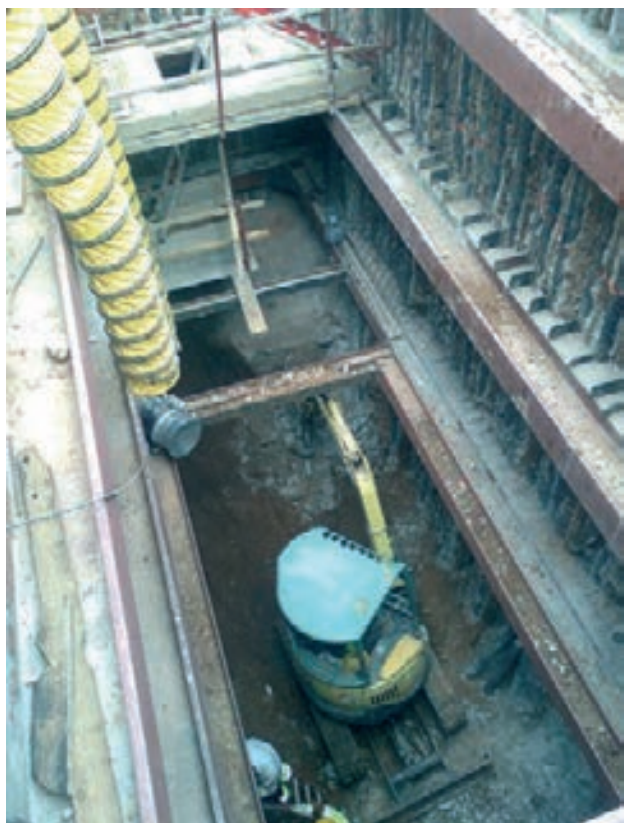
Figura 8. Excavación del pozo de ataque

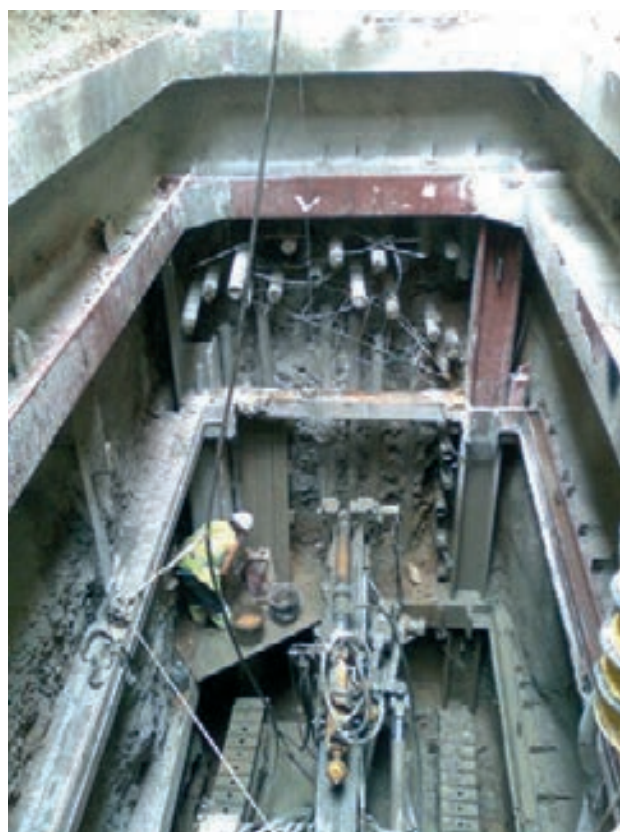
Figura 10. Ejecución del paraguas de micropilotes

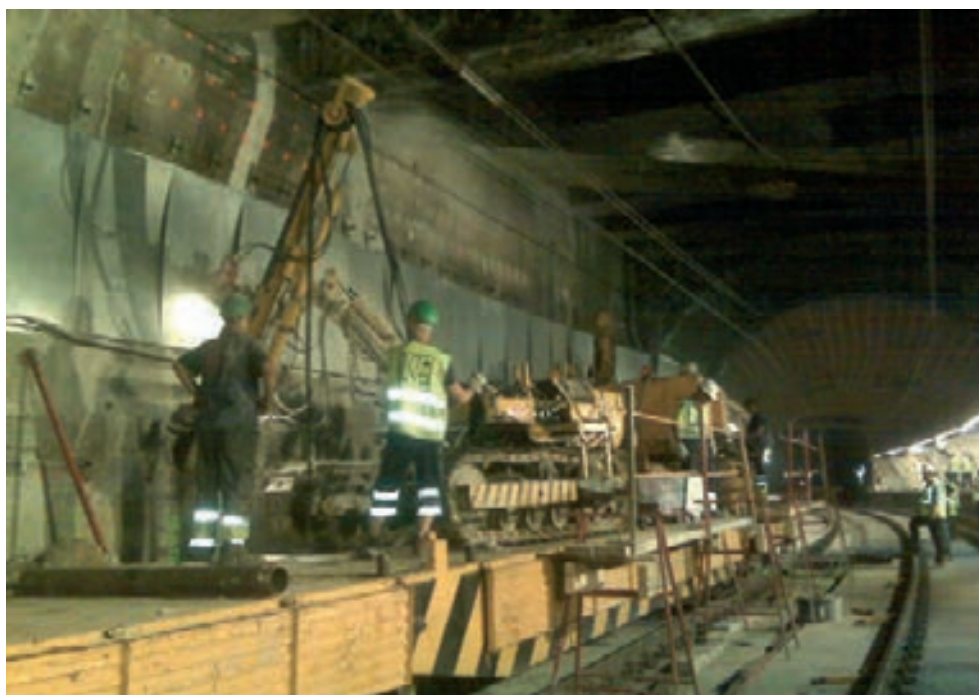
Figura 16. Ejecución de los micropilotes desde la plataforma de trabajo

adecuada para realizar los micropilotes que se debían ejecutar en esa jornada (las máquinas de micropilotar apenas tenían holgura de movimiento sobre la plataforma). Una vez dispuesta la plataforma en su ubicación, ésta debía calzarse, debido al peralte existente y a los empujes derivados de las máquinas de micropilotes; asimismo se colocaban unas plataformas laterales desmontables para permitir el movimiento del personal alrededor de la maquinaria (Figura 16). Para opti-

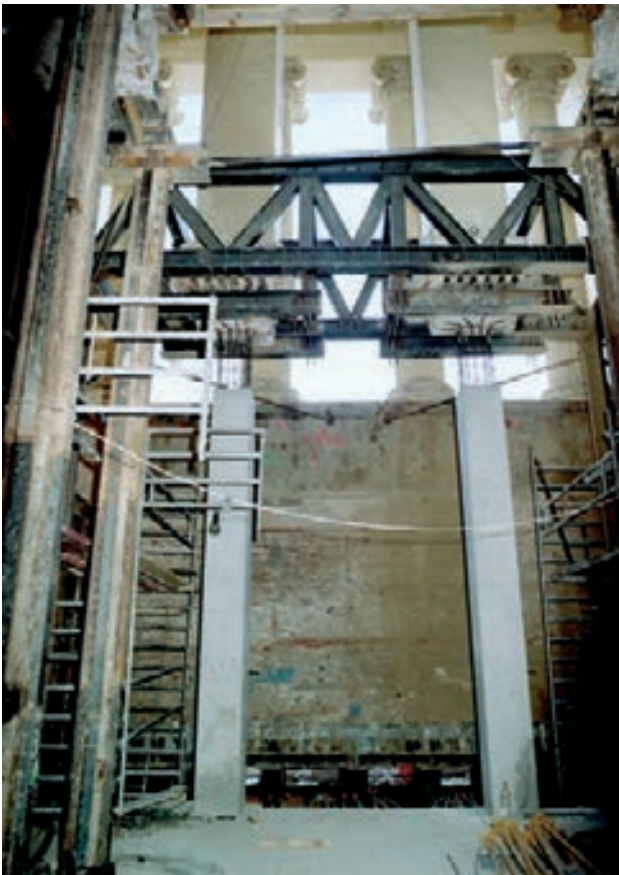
Figura 15. Estructura de recalde y definitiva. Columnata interior de la fachada de Velázquez Bosco

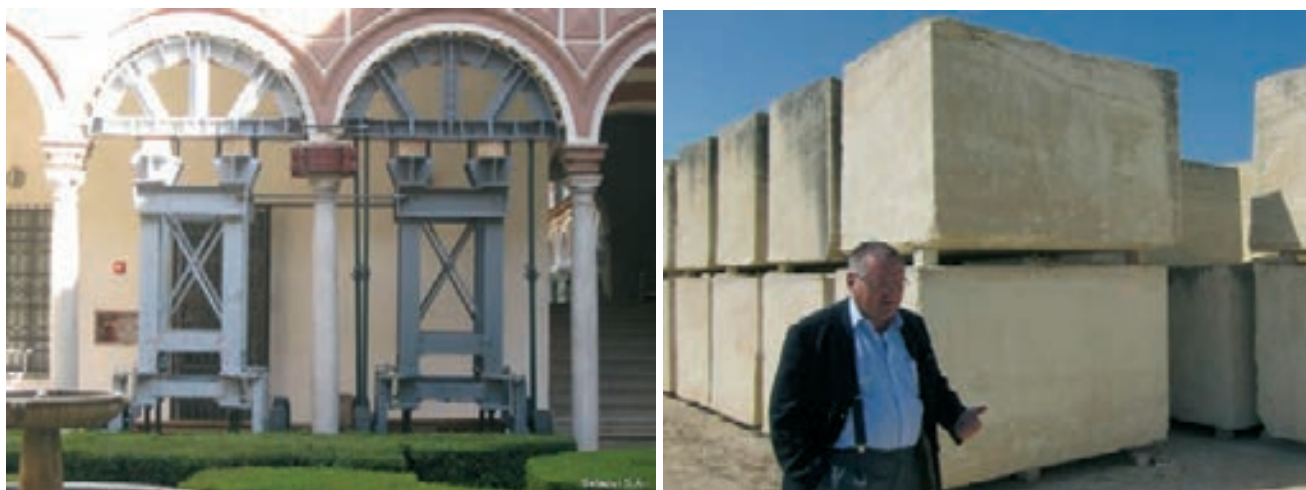
Figura 5. Cimbra móvil instalada y zunchado del cimacio fracturado. A la derecha visita a las canteras para la selección del material

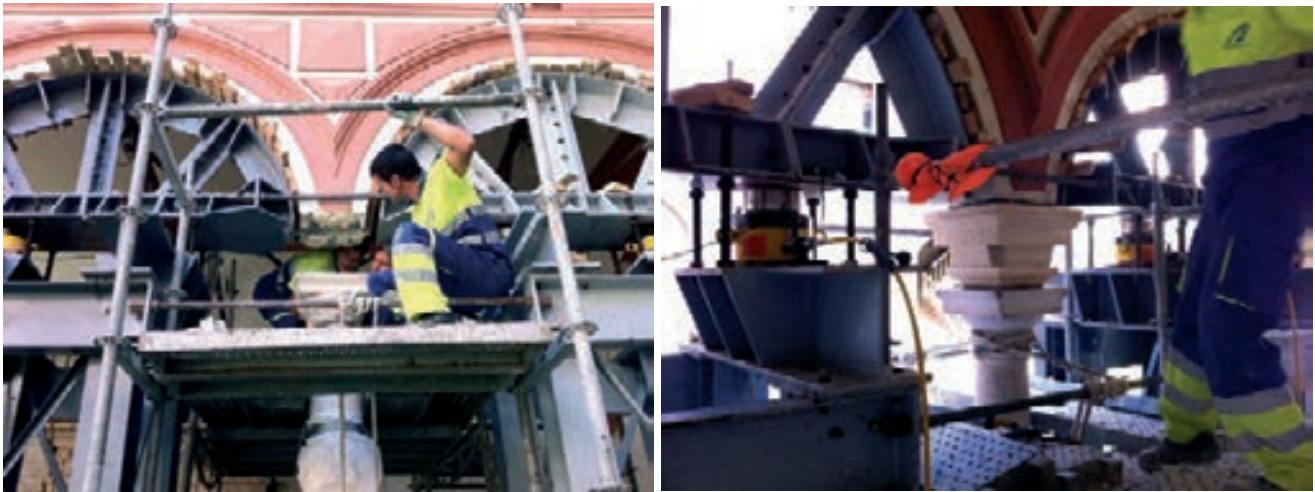
Figura 9. Momento en que se ha retirado el cimacio 19. A la derecha la pieza nueva en posición y aplomada.

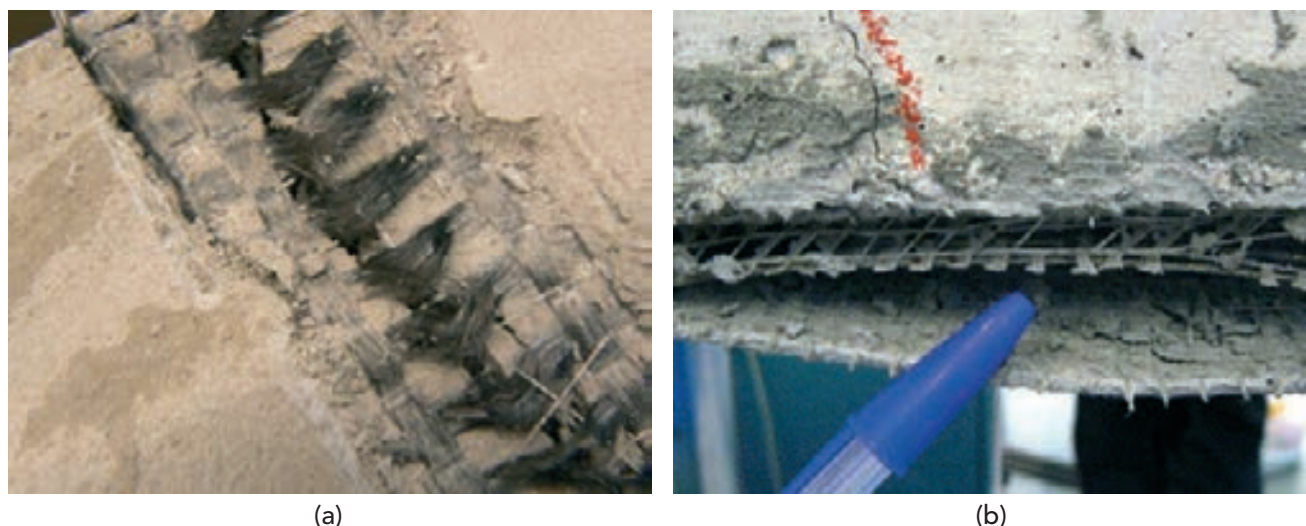
Figura 7. Rotura del tejido de fibra de carbono y despegue prematuro del TRM, localizado entre dos capas de refuerzo de acero
