HORMIGÓN y ACERO

Revista trimestral de **ACHE** Asociación Científico-Técnica del Hormigón Estructural
www.e-ache.com | ISSN: 0439-5689 | octubre-diciembre 2012 | Volumen 63 - nº 266

Intervención en estructuras existentes

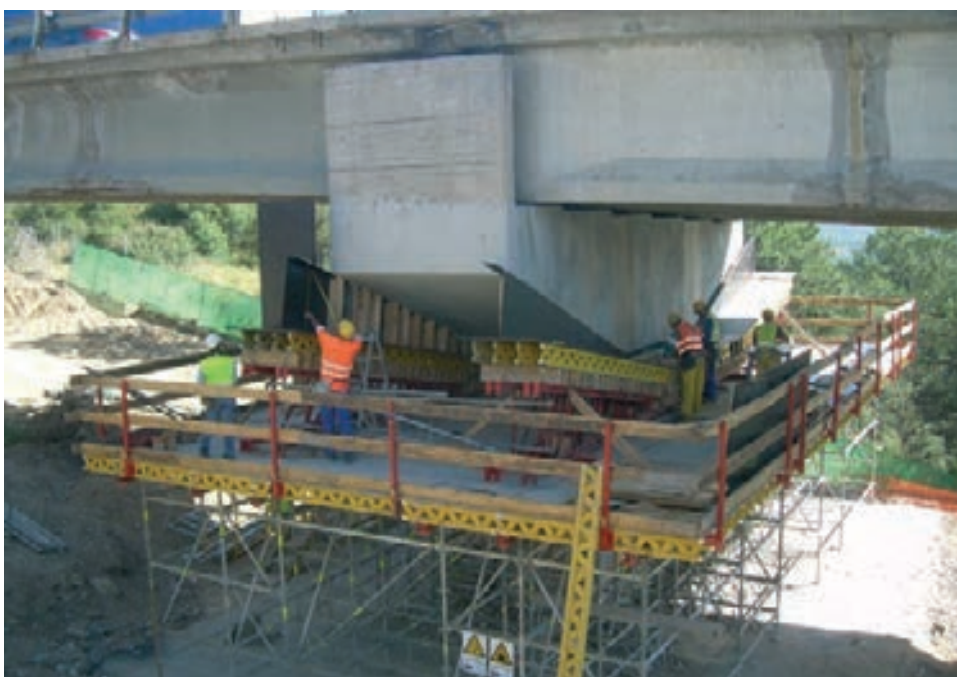
Figura 31. Encofrado de nuevos dinteles

Sobre la cimbra se encofran las paredes de los dinteles y las vigas de cuelgue de forma que se permita el acceso de personal al ferrallado manual (Figuras 31 y 32). El ar-

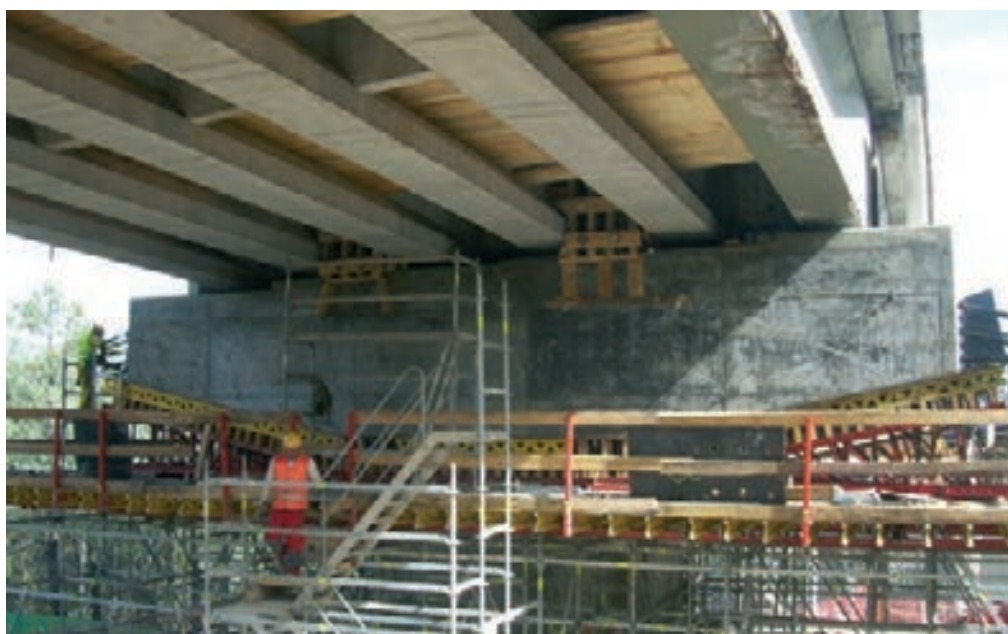
Figura 33. Hormigonado de dinteles y vigas de cuelgue

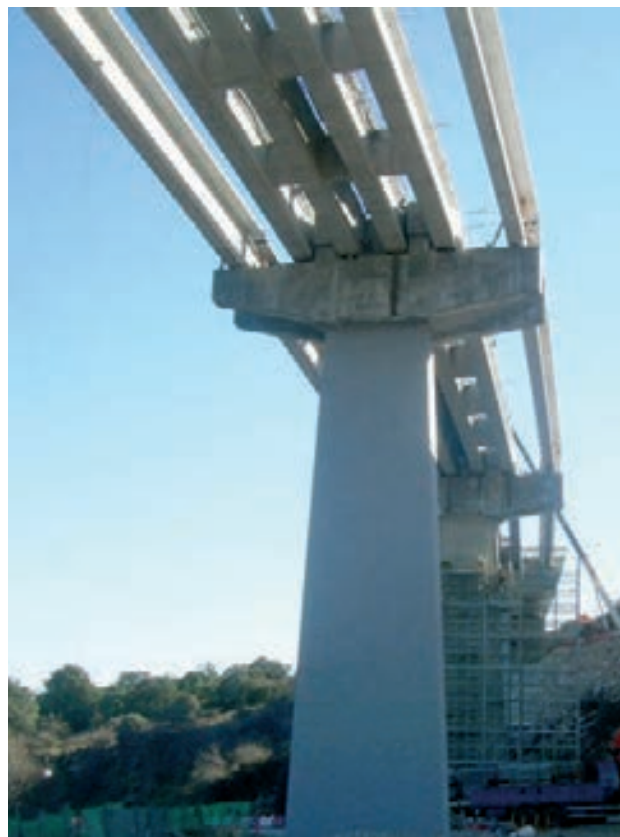
Figura 38. Vista de un vano con la losa superior demolida y las vigas extremas sustituidas por las nuevas

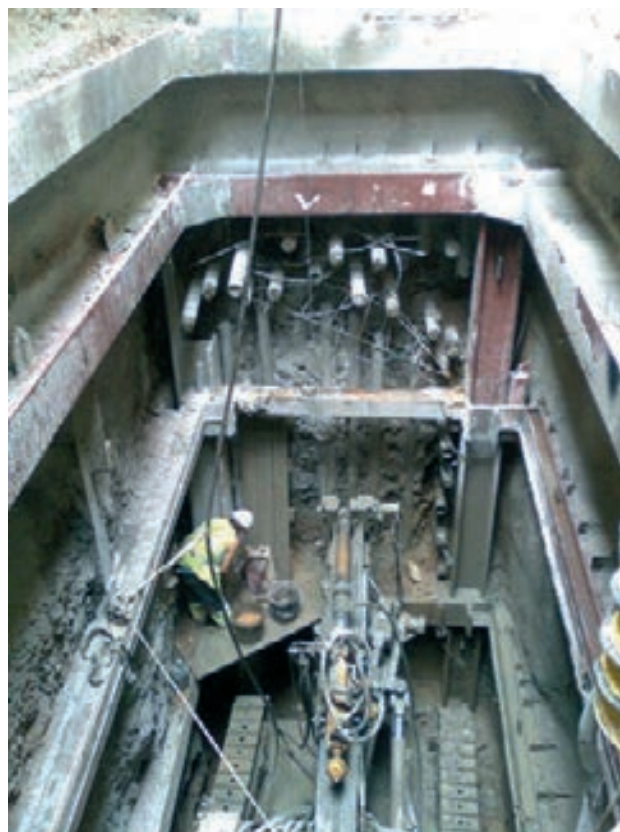
Figura 10. Ejecución del paraguas de micropilotes

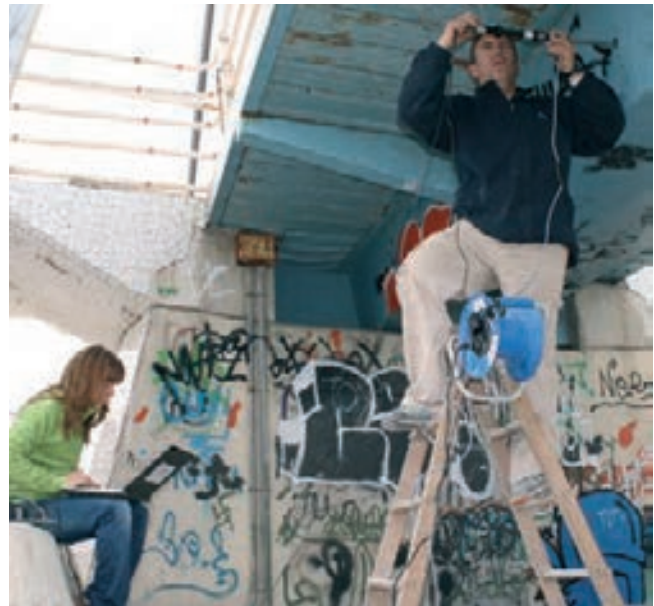
Figura 6. Introducción del boroscopio en el interior del tablero
