octubre - diciembre 2012 | Volumen 63 - nº 266 REVISTA TRIMESTRAL DE LA ASOCIACIÓN CIENTÍFICO-TÉCNICA DEL HORMIGÓN ESTRUCTURAL

HORMIGÓN Y ACERO

Con motivo de la ampliación y reparación del viaducto de La Jarosa (Madrid), se ha desarrollado un nuevo sistema muy ventajoso para la rehabilitación de dinteles de pilas en puentes de vigas. Dicha estructura presentaba una considerable degradación por corrosión de las armaduras, y además debía ser ensanchada, por lo que se acometió una gran operación de reparación y ensanche. El mayor problema consistía en la ampliación y reparación de los dinteles de las pilas, cabeceros de tipo martillo que iban a ver incrementados sus esfuerzos y que estaban en precario estado por la avanzada corrosión de su armadura. En lugar de recrecerlos y repararlos, se ha implementado un sistema de nuevos dinteles colgados de los existentes con una disposición estructural tal que libera a éstos últimos de sus esfuerzos de flexión. Adicionalmente, este método permite realizar las operaciones con mínima afección al tráfico y en unos plazos muy reducidos.

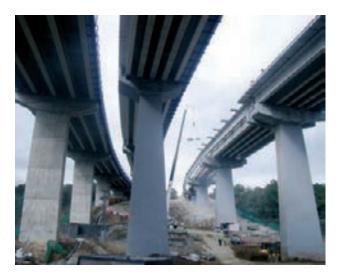
Figura 4. Viaductos de La Jarosa. De izquierda a derecha, calzada sentido Madrid, calzada reversible y calzada sentido La Coruña

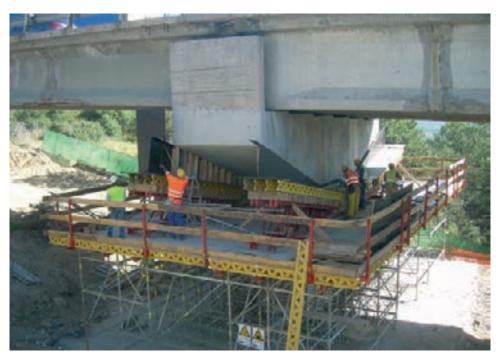
Figura 31. Encofrado de nuevos dinteles

Sobre la cimbra se encofran las paredes de los dinteles y las vigas de cuelgue de forma que se permita el acceso de personal al ferrallado manual (Figuras 31 y 32). El ar-

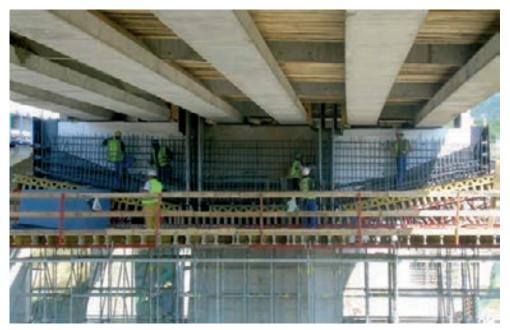
Figura 32. Ferrallado de nuevos dinteles

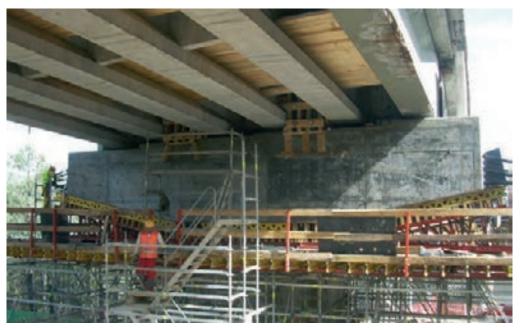
Figura 33. Hormigonado de dinteles y vigas de cuelgue

Al desencofrar los dinteles, pasan a estar colgados de las vigas de cuelgue a través de la armadura pasiva de suspensión, suficiente para soportar el peso de los dinteles.

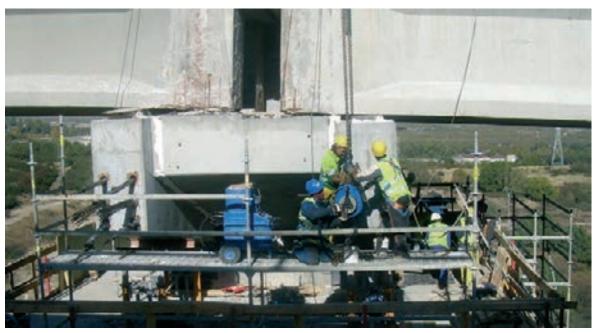
Figura 34. Pretensado de los nuevos dinteles

Hay que prevenir en este tipo de pretensados cruzados que, durante la inyección de la primera familia tesada, la lechada invada las vainas de la familia cruzada, por lo que se dispuso que un operario moviera las barras de dicha familia cruzada al objeto de que, en caso de producirse la invasión, no se inutilizara ninguna barra para su posterior tesado.

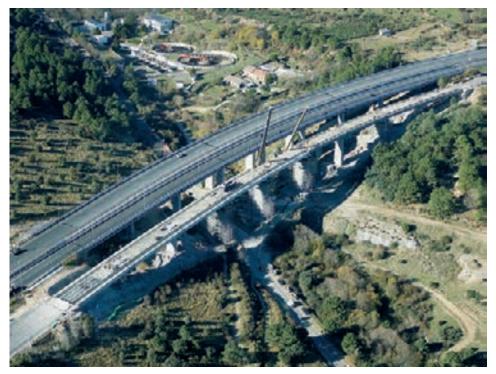
Figura 35. Vista aérea de los trabajos sobre el tablero

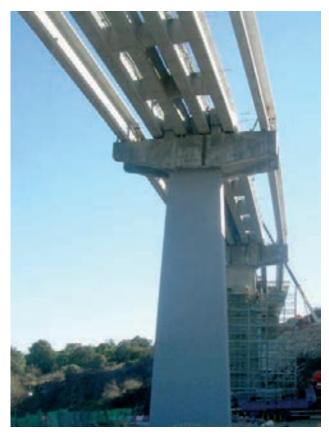
Figura 38. Vista de un vano con la losa superior demolida y las vigas extremas sustituidas por las nuevas

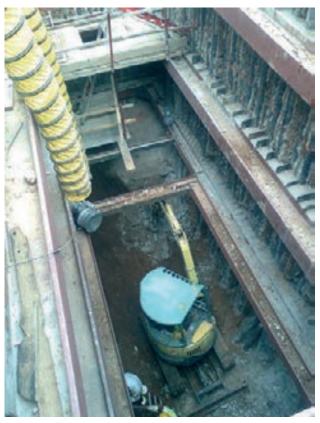
Figura 8. Excavación del pozo de ataque

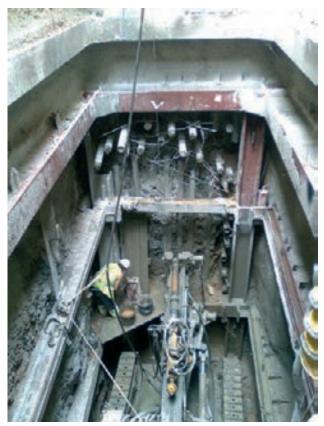
Figura 10. Ejecución del paraguas de micropilotes

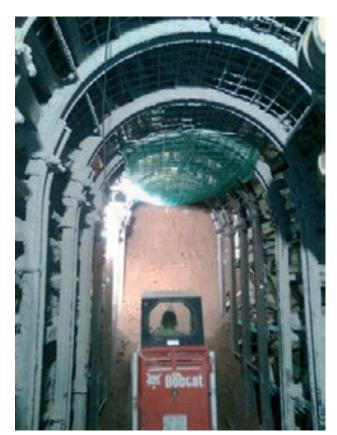
Figura 11. Ejecución de la galería

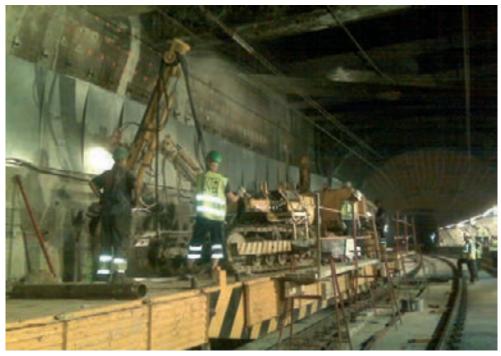
Figura 16. Ejecución de los micropilotes desde la plataforma de trabajo

adecuada para realizar los micropilotes que se debían ejecutar en esa jornada (las máquinas de micropilotar apenas tenían holgura de movimiento sobre la plataforma). Una vez dispuesta la plataforma en su ubicación, ésta debía calzarse, debido al peralte existente y a los empujes derivados de las máquinas de micropilotes; asimismo se colocaban unas plataformas laterales desmontables para permitir el movimiento del personal alrededor de la maquinaria (Figura 16). Para opti-

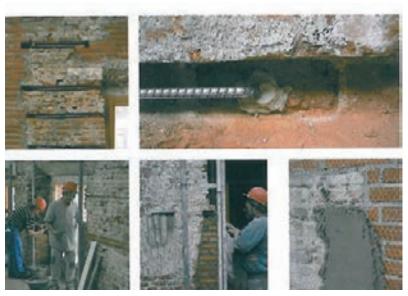
Figura 4. Consolidación de muros

Los muros de las plantas primera y segunda también se consolidaron, eliminando las capas deterioradas y reconstruyendo espesores con ladrillos macizos fabricados ex profeso que se trababan con mortero de cal y cemento y llaves de acero inoxidable [5]. Posteriormente se enfoscaron con un mortero bastardo de cal y cemento sobre malla metálica (Figura 4).

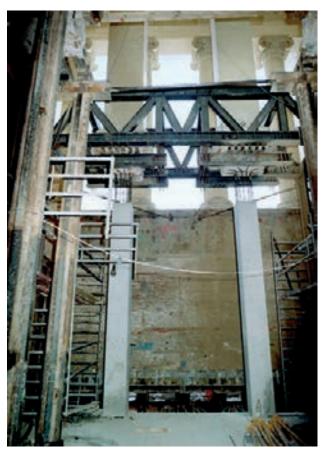
Figura 15. Estructura de recalce y definitiva. Columnata interior de la fachada de Velázquez Bosco

Una vez inyectados estos pilares, y con el entramado de vigas de Planta Baja finalizado, se procede al deste-

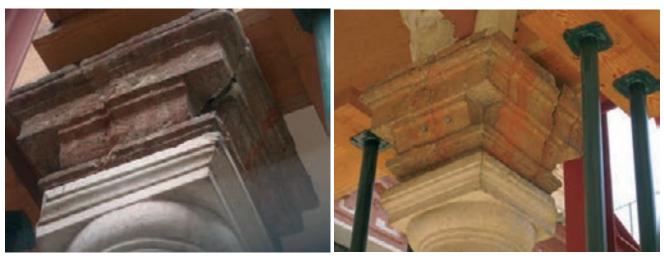
Figura 3. Grietas y fisuras en el cimacio más afectado

Se observaban bases extensométricas a ambos lados de las grietas y restos de resinas con las que se intentó rellenar las mismas.

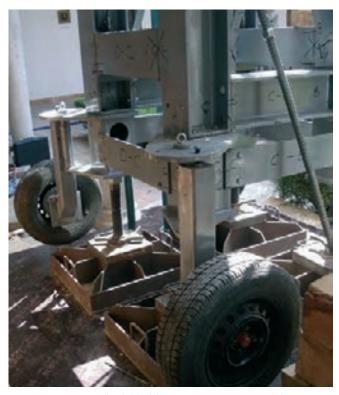
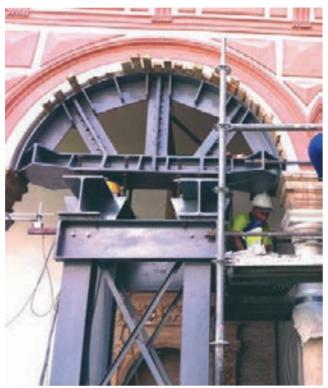
Figura 8. Detalle del doble apoyo con reparto y sobre neumáticos y detalle de las uniones atornilladas de la parte superior.

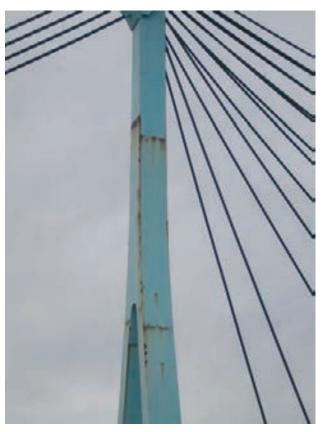
Figura 3. Aspecto en 2010 del pilono

Gracias a este seguimiento, a los dos años de terminada la pasarela comenzaron a detectarse problemas de oxidación y de degradación excesiva para su edad del sistema de pintado; sin embargo, por diferentes problemas administrativos, desde su construcción no se han realizado los necesarios trabajos de manteni-

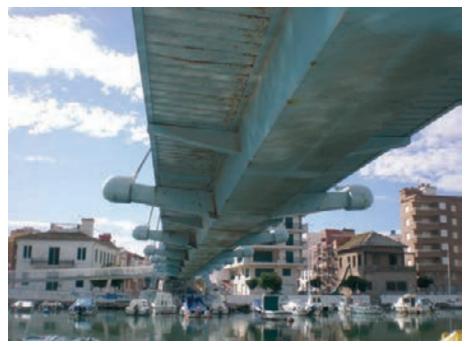
Figura 4. Aspecto en 2010 del tablero

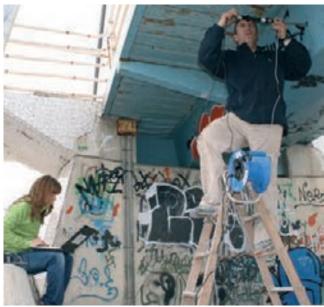
Figura 6. Introducción del boroscopio en el interior del tablero

Se han comprobado las soldaduras más comprometidas de la estructura (en el pilono y en las costillas)

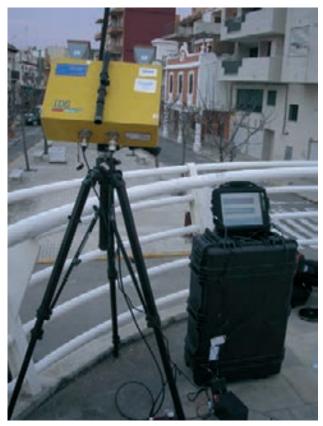
Figura 11. Radar interferométrico empleado, junto con la tableta de adquisición de resultados
