HORMIGÓN y ACERO

Revista trimestral de **ACHE** Asociación Científico-Técnica del Hormigón Estructural
www.e-ache.com | ISSN: 0439-5689 | octubre-diciembre 2012 | Volumen 63 - nº 266

Intervención en estructuras existentes

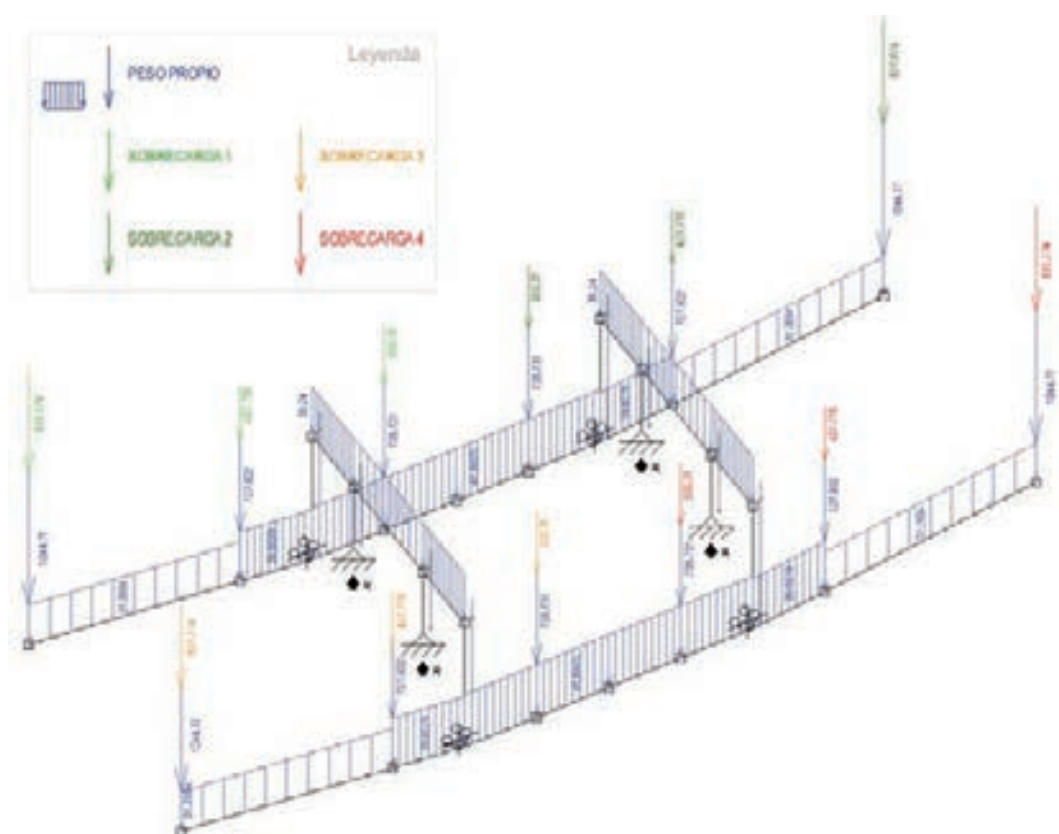
Figura 19. Esquema de acciones exteriores y reacciones

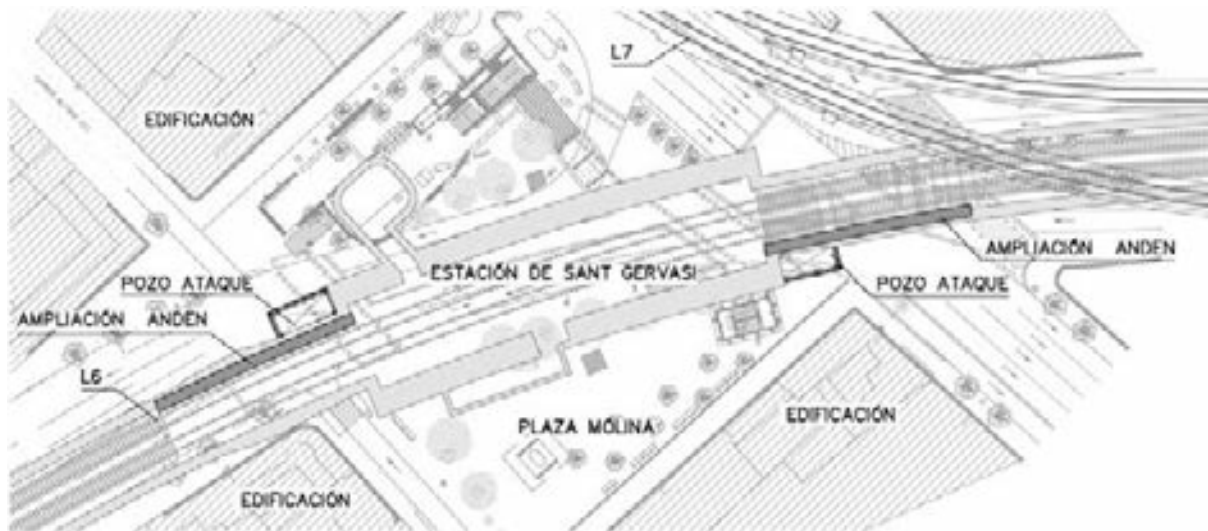
Figura 6. Ubicación de los andenes prolongados

Sobre por qué extremo de la estación debía realizarse la prolongación, la decisión se basó en criterios de seguridad y de facilidad constructiva. La prolongación por el extremo Oeste comportaba que dicha prolongación debía realizarse bajo edificaciones en el andén Sur de la estación. Por su parte la ampliación en el extremo Este implicaba que la prolongación del andén del lado Norte se situara bajo otro de los túneles ferroviarios existentes en la zona, el de la línea L7 de los FGC. Por ello se decidió hacer una ampliación asimétrica, de forma que el andén del lado Sur se prolongó por el extremo Este de la estación, mientras que el andén del lado Norte se prolongó por el extremo Oeste (ver Figura 6).

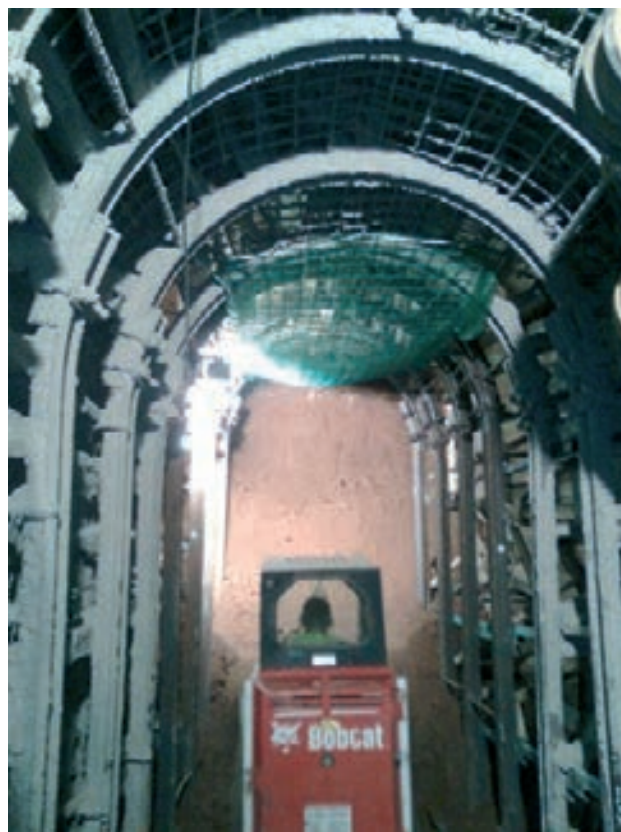
Figura 11. Ejecución de la galería

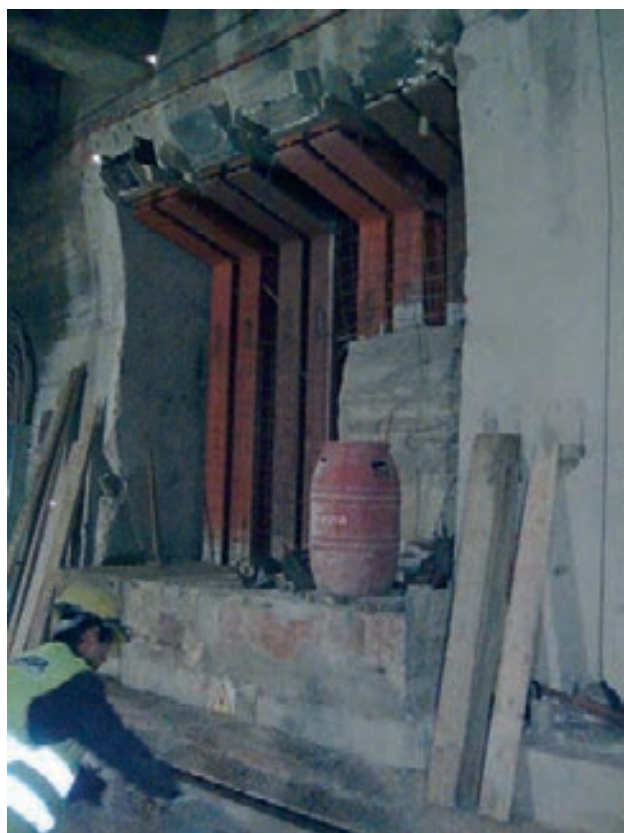
Figura 19. Hormigonado del hastial

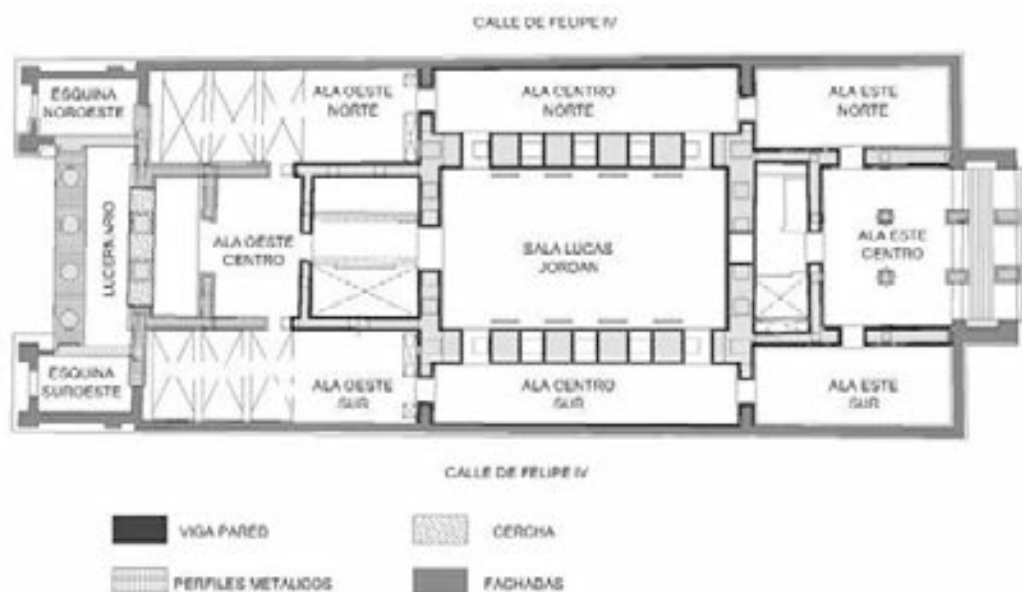
Figura 3. Soluciones estructurales por zonas

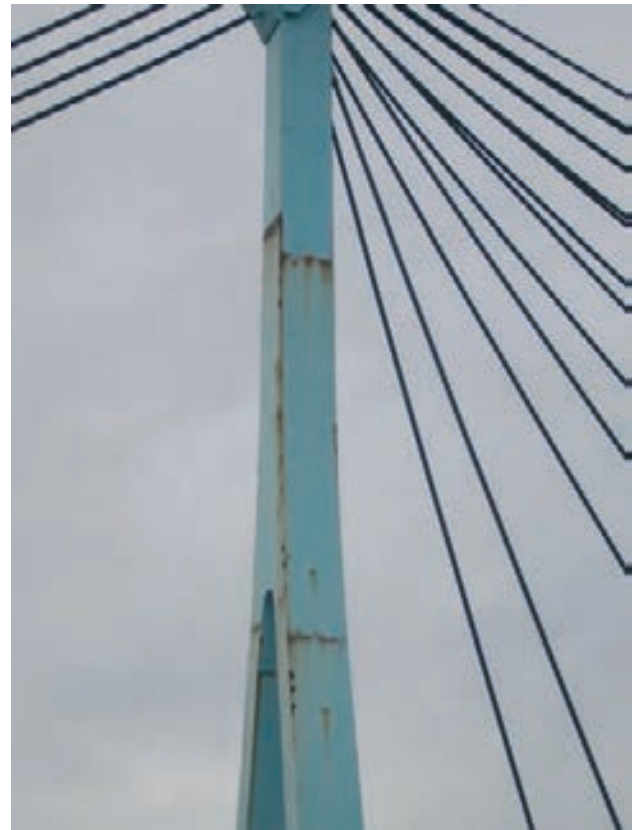
Figura 3. Aspecto en 2010 del pilono

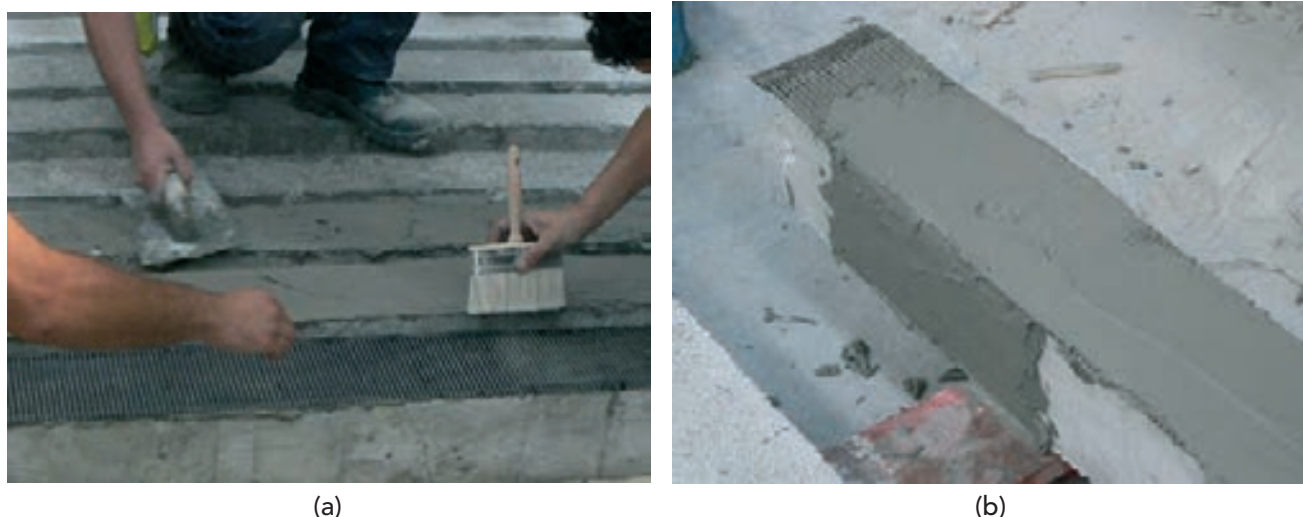
Figura 6. Aplicación de tejido de carbono como refuerzo interno del TRM y detalle de anclaje en forma de U

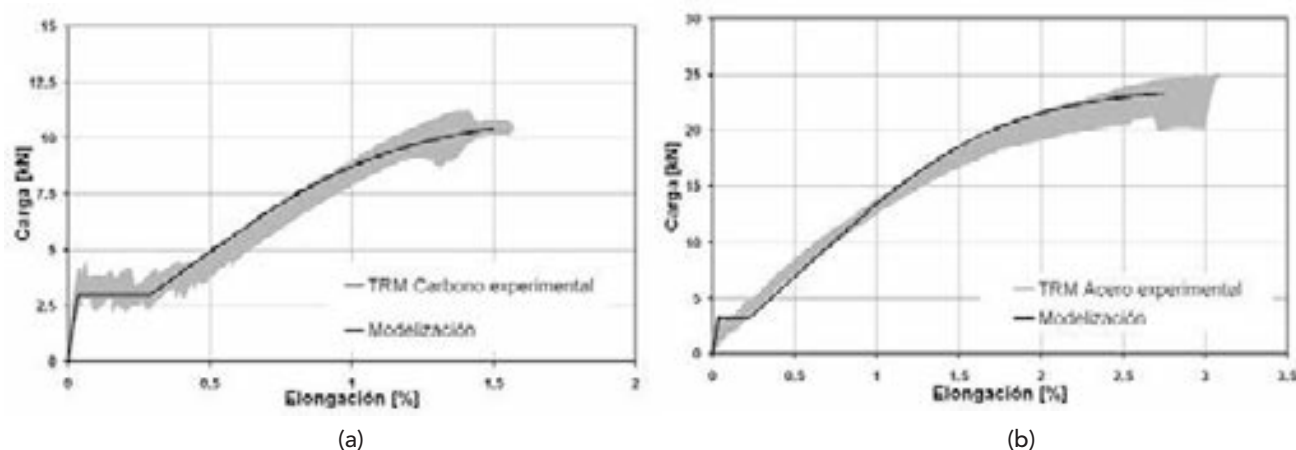
Figura 13. Comparación final de la modelización frente a los resultados experimentales. Carbono a la izquierda y acero a la derecha
