HORMIGÓN y ACERO

www.e-ache.com | ISSN: 0439-5689 | octubre-diciembre 2012 | Volumen 63 - nº 266

Intervención en estructuras existentes

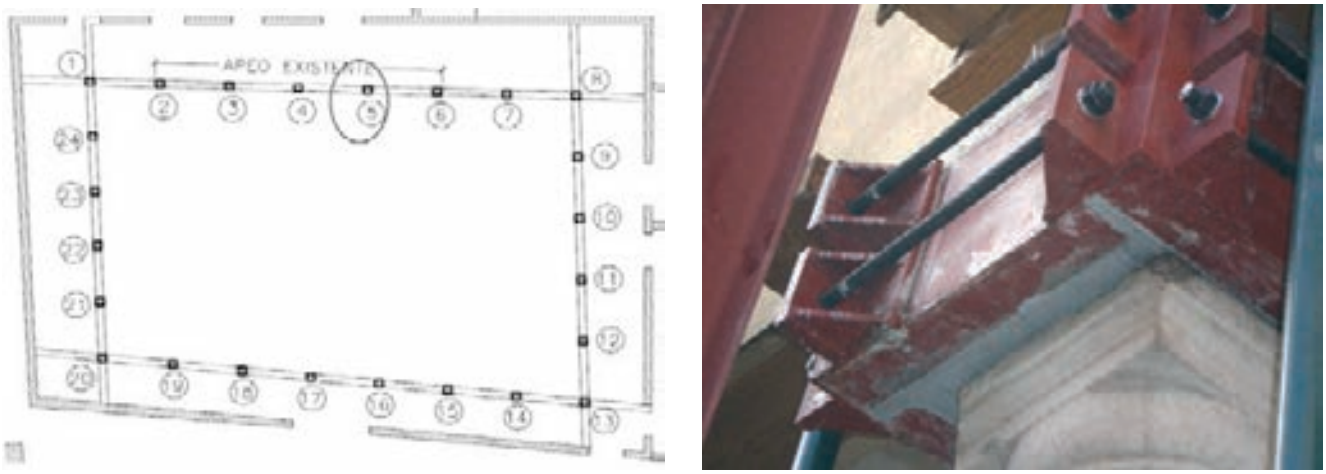
Figura 4. Planta de las columnas numeradas (el norte está en la parte superior) y vista del cimacio 5 una vez zunchado

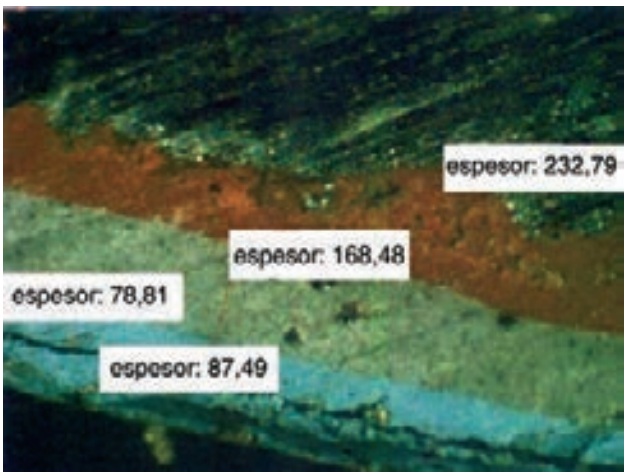
Figura 7. Pintura bajo microscopio del pilono en parte superior, medidas en micras. Aparece una capa de imprimación base de 233 micras, una capa intermedia blanca de 168,5 micras y un acabado bicapa de 166 micras

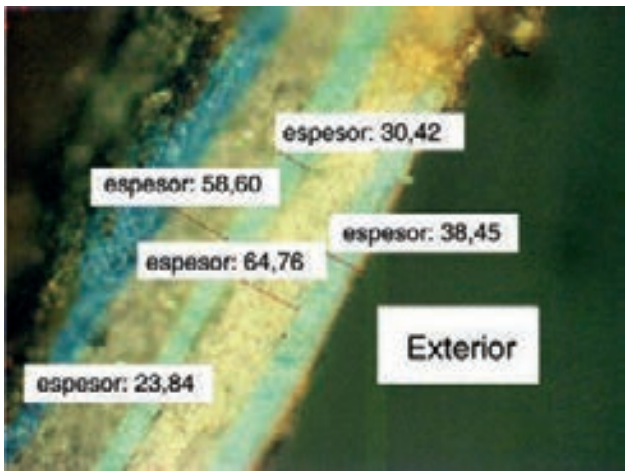
Figura 8. Pintura bajo microscopio del pilono en parte media, medidas en micras. No aparece la capa de imprimación, se distinguen cinco capas con un global de 216 micras
