# Obras de rehabilitación del puente colgante de Amposta

## *Amposta bridge - Rehabilitation works*

En este artículo se describe la rehabilitación del puente colgante de Amposta, una de las obras más especiales de José Eugenio Ribera.

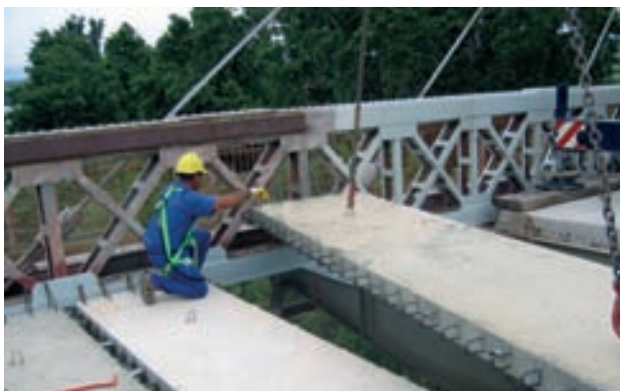
Figura 4. Colocación de la nueva losa, una vez demolida la existente.

Figure 4. Laying the new slab (after demolishing the original deck covering).

*The precast carriageway slabs were made off-site and shipped to and stored on site prior to laying. They were hoisted with slings and rested on two transverse girders (overlapping each flange by 4 cm, with a 13 cm joint between adjacent slabs). Before each slab was set into its permanent position, its post-tensioning sheathes were coupled to the sheathes in the preceding slab, for this could not have been done afterwards for want of sufficient clearance (Figure 4).*

Las prelosas de calzada fueron prefabricadas en una planta externa y transportadas y acopiadas a pie de obra, antes de su colocación. Para ello, se izaron mediante unas eslingas y, posteriormente, cada una se apoyó sobre dos vigas transversales (su apoyo sobre éstas era 4 cm sobre cada ala, quedando una junta de 13 cm entre prelosas contiguas). Antes de dejarlas apoyadas en su posición definitiva, se conectaron los manguitos que unen las vainas de postesado de ambas prelosas, porque más tarde no hubiera habido holgura suficiente para colocarlos (Figura 4).

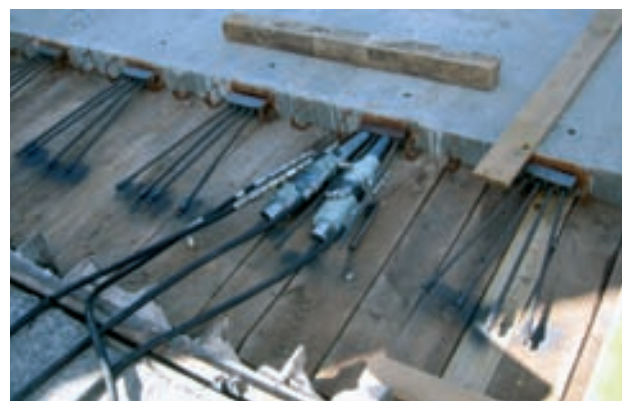
Figura 5. Tesado de la losa de calzada con juntas entre tramos prefabricados ya hormigonados.

Figure 5. Tensioning the carriageway slab (after casting concrete in the joints between precast sections).

*The tendons were tensioned with four jacks connected to two stations to transfer the force at the same time to each pair of jacks. Two such set-ups were operated simultaneously, one at each side of the bridge. The equipment on one side tensioned strands 1 and 3 and re-tensioned strands 2 and 4, while the equipment on the other side did the opposite (Figure 5).*

El tesado de cada tendón se hizo con cuatro gatos conectados a dos centrales, de manera que la fuerza se transmitía a la vez a cada pareja de gatos. Se utilizaron dos equipos funcionando simultáneamente, uno a cada lado del puente. Con uno de los equipos se tesaban los cordones 1 y 3 y se retesaban los 2 y 4 en uno de los lados, actuando de manera opuesta en el otro lado del puente (Figura 5).

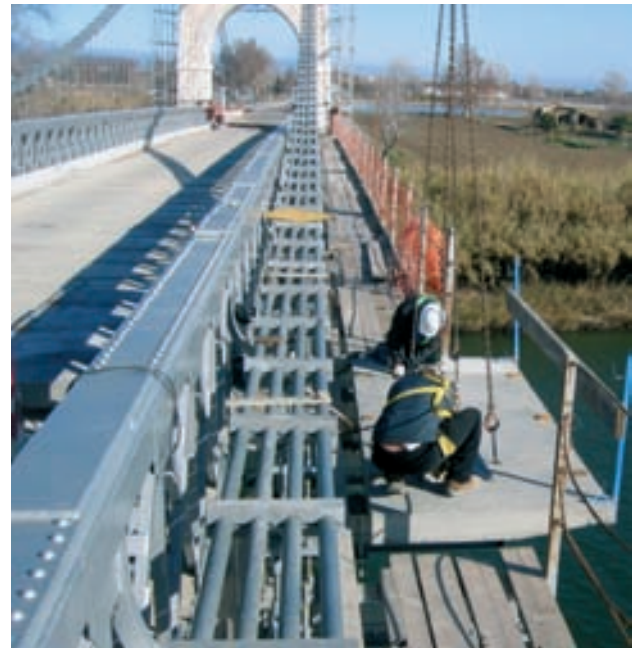
Figura 6. Trabajos de colocación de las aceras prefabricadas.  
Figure 6. Laying precast walkway slabs.

These slabs were laid after the cable system was replaced on the bridge. Laying was conducted from mid-span toward the ends symmetrically, i.e., successively left and right and on the Amposta side and the La Aldea side, so that neither side of the deck had over two slabs more than the other at any given time (Figure 6). The end slabs, two on each side, were not laid until the new end transverse girders were installed.

El montaje de estas losas se realizó al finalizar el proceso de sustitución del sistema de cables del puente. Se fueron colocando desde el centro hacia los extremos y de forma simétrica, es decir, a izquierda y derecha y lado Amposta y La Aldea sucesivamente, de manera que en ningún momento hubo más de dos losas colocadas de diferencia entre ambos lados del tablero (Figura 6). Las losas extremas, dos en cada lado, no se colocaron hasta que fueron instaladas las nuevas vigas transversales extremas.

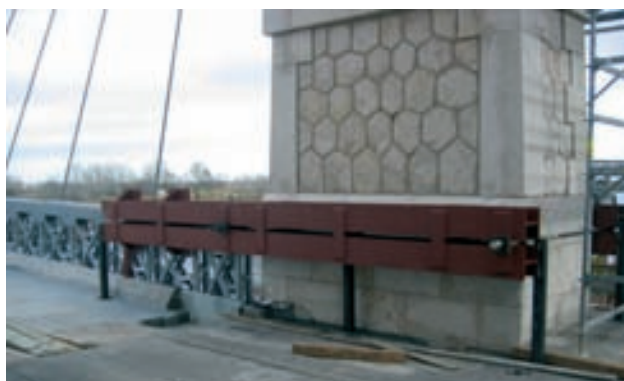
Figura 7. Sistema de bloqueo del tablero.  
Figure 7. Deck blocking system.

*Before the deck could be released for vertical displacement, an ancillary system was needed to limit any horizontal movements during cable replacement, to transfer horizontal wind action. A provisional blocking system was designed for this purpose, consisting in four steel structures that embraced the piers.*

Básicamente, cada una de estas estructuras estaba formada por dos vigas empresilladas, compuestas a su vez por dos perfiles HEB, que se montaron apeadas a la altura del cordón superior de la viga de rigidez. Estas vigas se unieron entre ambos lados de cada fuste del pilono, a través de dos barras pretensadas a 600 kN, y se apoyaron contra el paramento a través de neoprenos (Figura 7).

against the other two sides of the pier. Their impact against the deck surface was buffered by neoprene pads (Figure 7).

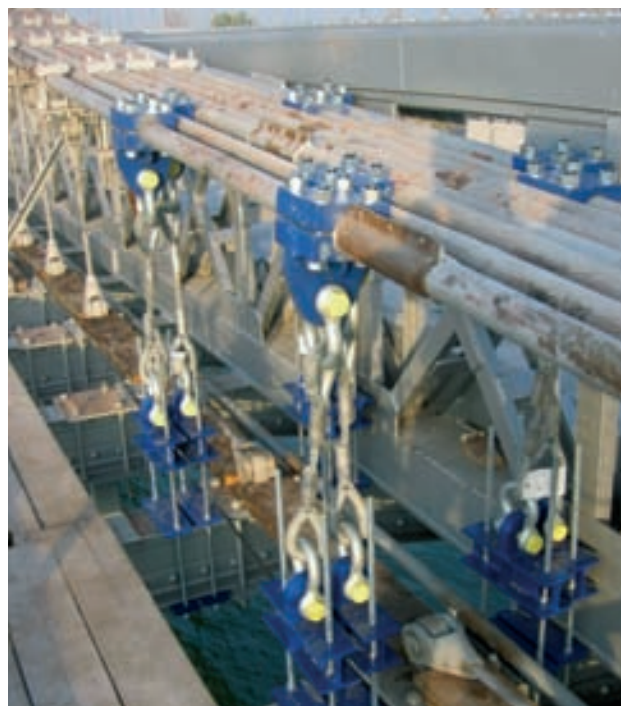
Figura 8. Péndolas provisionales cortas.  
Figure 8. Provisional short suspenders.

*Each of the provisional suspenders consisted in eight cables in two groups of four, which were attached to the initial main cables via individual bands. Each hanger was attached to the deck with two steel plates, one over the top and the other under the bottom flange of the transverse girder, joined by threaded rods. This arrangement made it possible to adjust the length and consequently ramp the tensioning and de-tensioning of the suspenders during load transfers (Figure 8).*

Cada una de las péndolas provisionales estaba compuesta por ocho cables en dos alineaciones, que se fijaban a través de perchas individuales a los cables principales antiguos. La unión de cada cable de péndola con el tablero se hizo mediante placas metálicas abrazando la viga transversal, unidas a través de barras roscadas. Estas uniones al tablero son las que permitieron la regulación en longitud y, por tanto, el tesado y destesado, por fases, de las péndolas durante las transferencias de cargas (Figura 8).

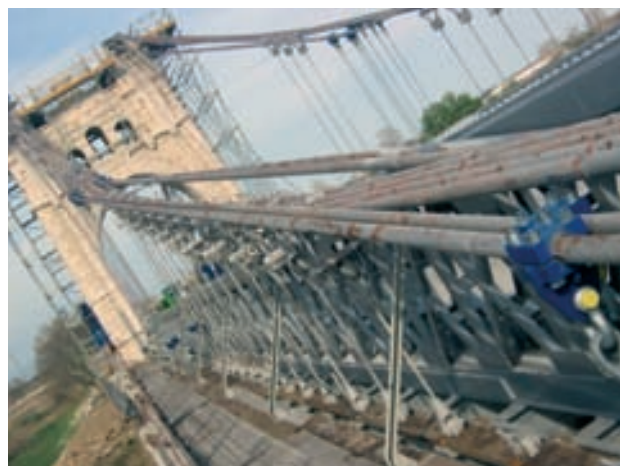
Figura 13. Sistema de cables durante la transferencia inicial de cargas.

Figure 13. Cable system during initial load transfer.

When 40 per cent of the load had been transferred, the outer side of the bands was severed, completely releasing the connection between the external and middle cables, with the provisional suspenders attached only to the former and the initial suspenders only to the four middle cables. Similarly, the outer part of the bands was severed in the hangers closest to the abutments so they would not interfere with the descent of the external and middle main cables in subsequent load increments. The top band clasps on the initial suspenders closest to mid-span were removed so these hangers would not interfere with the rise of the external cables or therefore with the concomitant formation of the respective polygon (Figure 13).

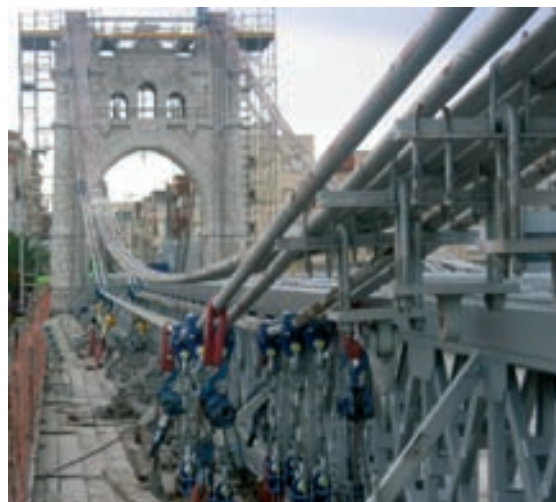
Figura 14. Retirada de péndolas con eslingas y polipastos.

Figure 14. Suspender removal with slings and chain blocks.

Since some of the initial hangers were still partially loaded, textile slings and 60 kN hoisting blocks, anchored to the transverse girders and wrapped around the four middle cables, were used to unload each suspender and ensure safe removal.

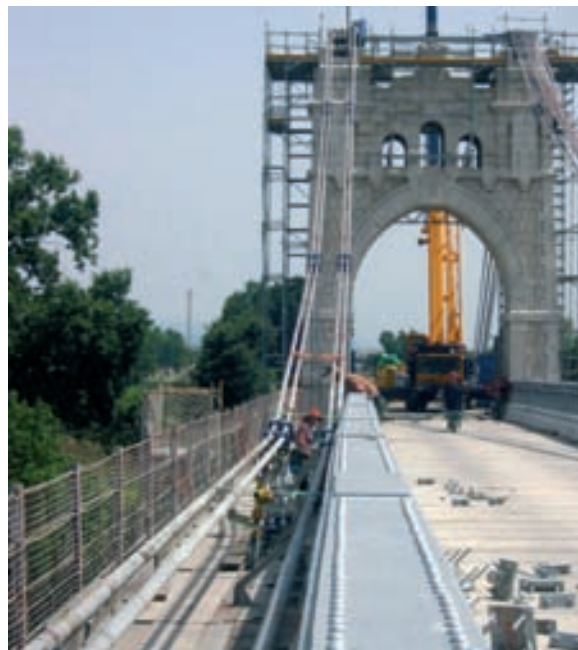
Figura 15. Sistema de cables finalizada la transferencia de cargas a las péndolas provisionales.

Figure 15. Cable system after conclusion of load transfer to provisional suspenders.

Una vez retiradas todas las péndolas antiguas, los tirantes y el cable horizontal, y destesados los cables de retenida, el tablero se encontraba sustentado únicamente por las péndolas provisionales y, a través de ellas, por los cables principales exteriores (Figura 15).

suspended from the provisional hangers only and, across them, from the external main cables (Figure 15).

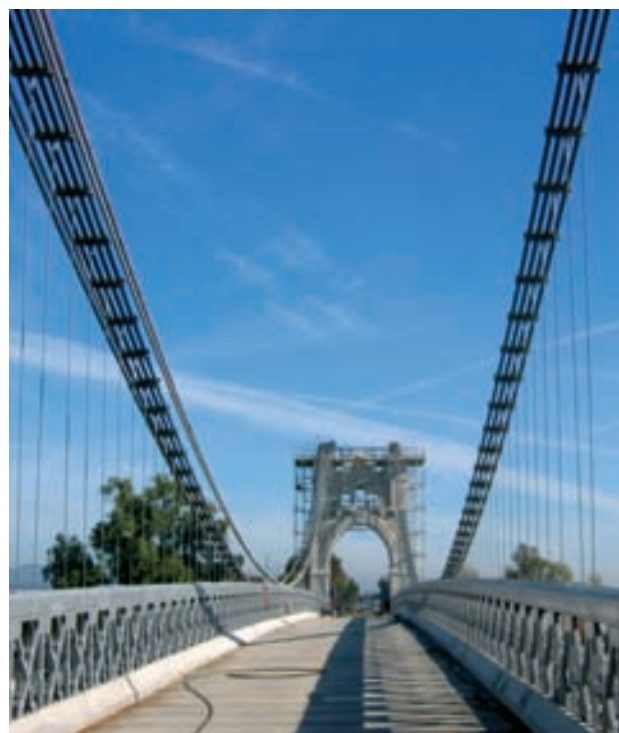
Figura 25. Cables nuevos finalizada la transferencia de carga.  
Figure 25. New cables after load transfer.

*After the load was fully transferred to the new system, the provisional suspenders were completely de-tensioned, and the new main cables received 100 per cent of the load (Figure 25).*

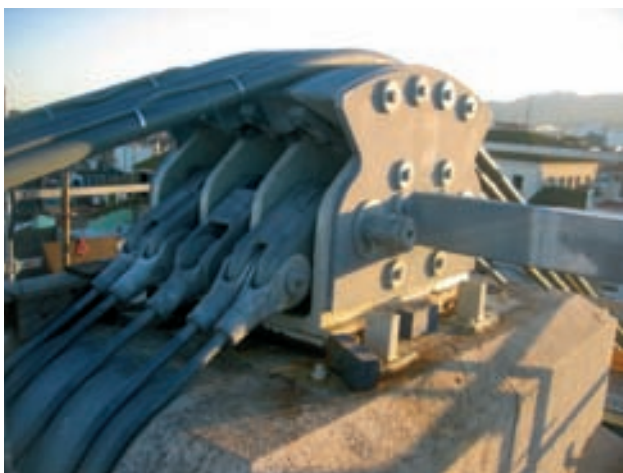
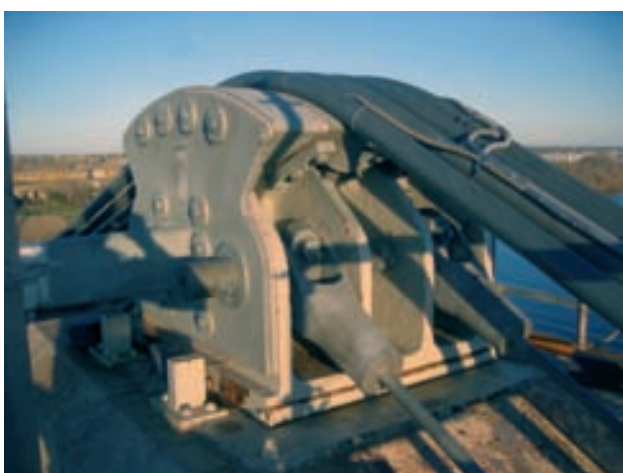
Figura 27. Una de las sillas rehabilitada, mostrando la cara de los terminales de tirantes.

Figure 27. Rehabilitated saddle: stay termination side.

Figura 28. Una de las sillas rehabilitada, mostrando la cara de los terminales de cables de retenida.

Figure 28. Rehabilitated saddle: guyline side.

Saddle rehabilitation was concluded with the removal of the lateral ribs and the upright that braced them. The side supplements designed to enlarge the radius of curvature were positioned, along with the side covers (Figures 27 and 28). The two saddles were also joined transversely to offset imbalanced horizontal forces.

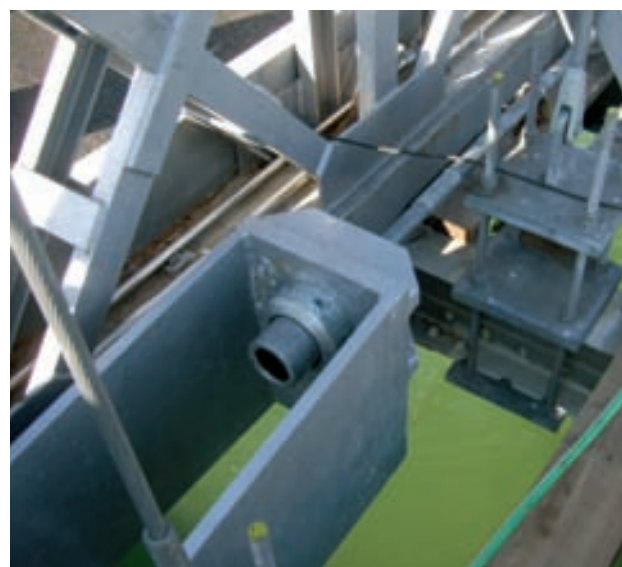
Figura 29. Nuevo cable horizontal y su terminal activo.

Figure 29. New horizontal cable and active termination.

The deck was paved and with the bridge permanently loaded, the horizontal cable was tensioned (Figure 29), the loads on all the (main, guyline and stay) cables were recorded, the positions of the saddles were noted and a full topographic survey was conducted.

Concluida la pavimentación del tablero y con el puente en estado de carga permanente, se tesó el cable horizontal que quedaba pendiente (Figura 29), se registraron las cargas de todos los cables (principales, de retenida y tirantes), se tomaron las posiciones de las sillas y se realizó una topografía completa.

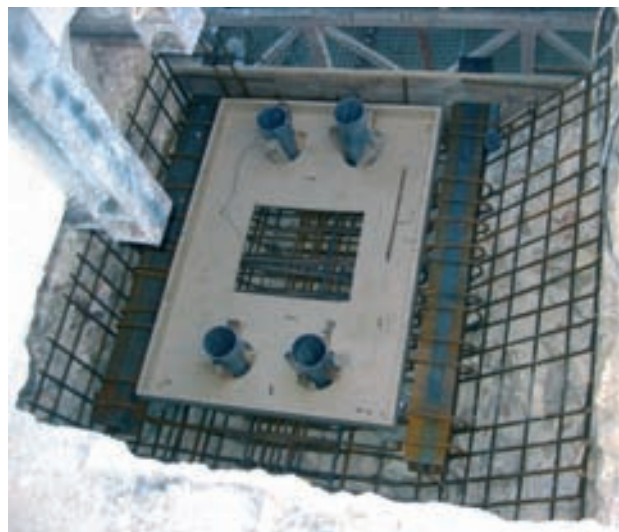
Figura 30. Interior de las cámaras de los apoyos durante su construcción.

Figure 30. Support chamber interiors during construction.

Posteriormente, finalizada la demolición, se construyó la solera. En ella se dejaron embebidos los perfiles metálicos que formarían parte de la plataforma volada de tramex que permitirá el acceso a las cámaras. También se dejaron cuatro huecos en la misma para alojar las patas de los apoyos POT (Figura 30). Luego se hormigonaron los muros laterales de los huecos y se demolió la zona de la calzada que se reemplazaría por una nueva losa continúa junto con los techos de estos huecos.

The demolition work was followed by construction of the floor slab. The steel grids that would form part of the cantilevered platform from which the chambers were to be accessed were embedded in this slab. Four openings were also made to house the POT bearing legs (Figure 30). The side walls for these openings were then cast in concrete and the area of the carriageway that would be replaced by a new continuous slab was demolished, along with the ceilings over the openings.

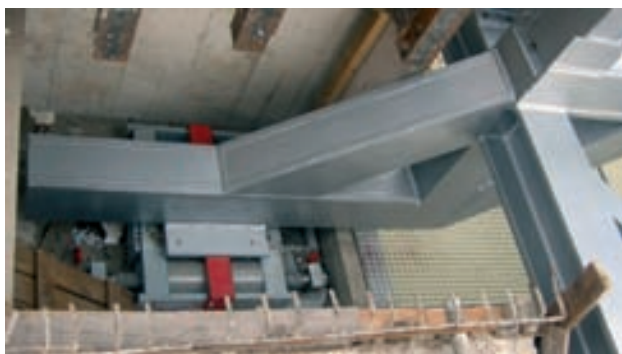
Figura 31. Apéndice metálico y aparato de apoyo POT con bloqueador.  
Figure 31. Steel appendix and POT bearing with lock-up device.

Para la transmisión de las cargas del tablero a los apoyos, **PROES** propuso una alternativa a la solución de proyecto, que lograba minimizar la afección a los pilonos y mejoraba el funcionamiento estructural. Esta nueva solución fue ejecutada finalmente en obra, y consistió en disponer bajo la viga de rigidez y en prolongación de la misma, una estructura en celosía que se introduce dentro de las cámaras y materializa el apoyo del tablero en los aparatos POT con bloqueadores (Figura 31).

**PROES** proposed an alternative to the design solution for transferring loads from the deck to the supports that would minimize the impact on the piers and improve structural performance. This new solution, which was ultimately adopted, consisted in placing a lattice structure under and outward of the stiffening girder that would extend into the chambers and materialize the support provided for the deck by the POT bearings fitted with shock absorbers (Figure 31).

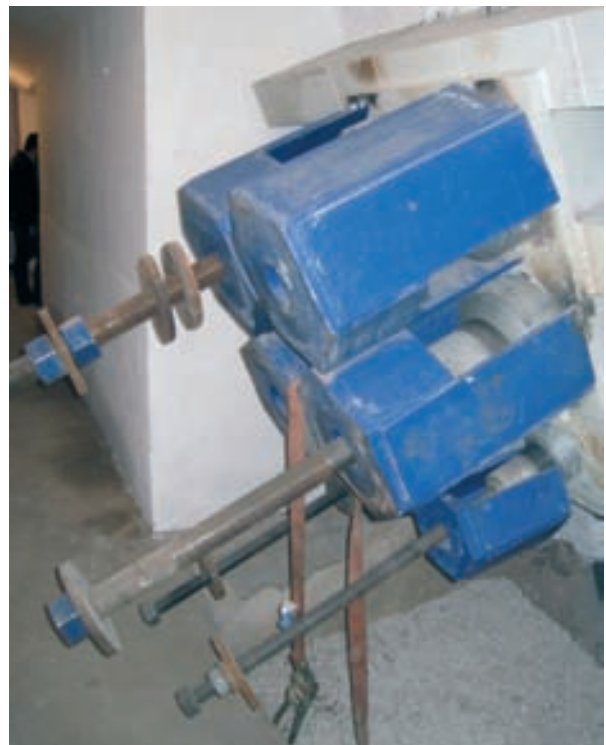
Figura 33. Interior de las cámaras de anclaje rehabilitadas.  
Figure 33. Rehabilitated anchorage chamber interiors.

Con el fin de solucionar los problemas de acumulación de agua que había habido anteriormente, se construyeron unas cunas de drenaje, con una primera capa de cascotes cerámicos que absorbe el agua, bajo una segunda capa de gravilla (Figura 33).

Drainage cradles were built consisting in an under layer of clay-based rubble to absorb the water, and an over layer of gravel to solve the water ponding problems identified prior to bridge rehabilitation (Figure 33).

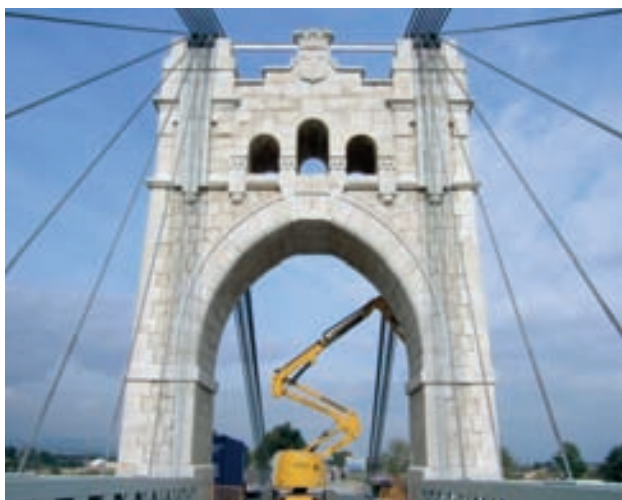
Figura 34. Pilono una vez rehabilitado.  
Figure 34. Rehabilitated pier.

Los pilonos se limpiaron mediante chorro de agua y arena (Figura 34).

The piers were cleaned with sand-containing hydro-jet technology (Figure 34).

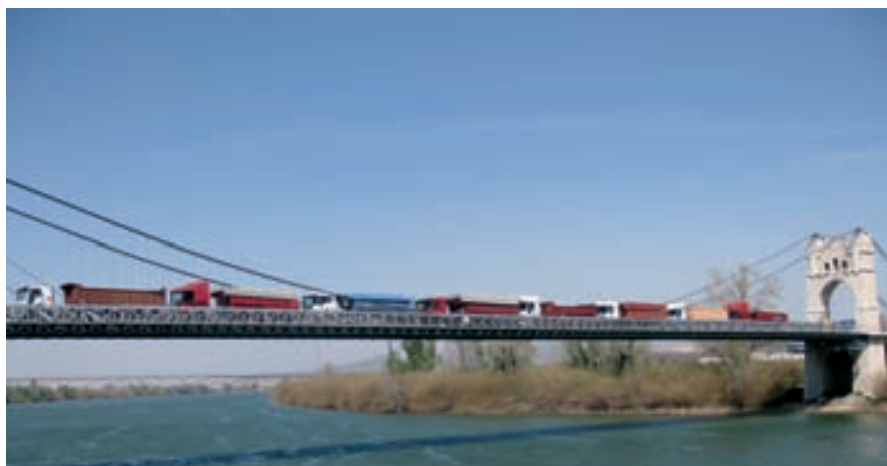
Figura 38. Prueba de carga.  
Figure 38. Load test.

The test was begun by loading the bridge asymmetrically with four lorries, i.e., placing them from one side of the bridge to mid-span, centred over the carriageway. The following load state consisted in driving the other four lorries onto the opposite side of the bridge, likewise centred on the carriageway to induce symmetric loading (Figure 38).

Con la prueba de carga se comprobó el correcto comportamiento del puente, ya que los resultados de los controles coincidieron prácticamente con las previsiones teóricas, destacando que la recuperación del tablero fue del 99 por ciento del valor previsto.

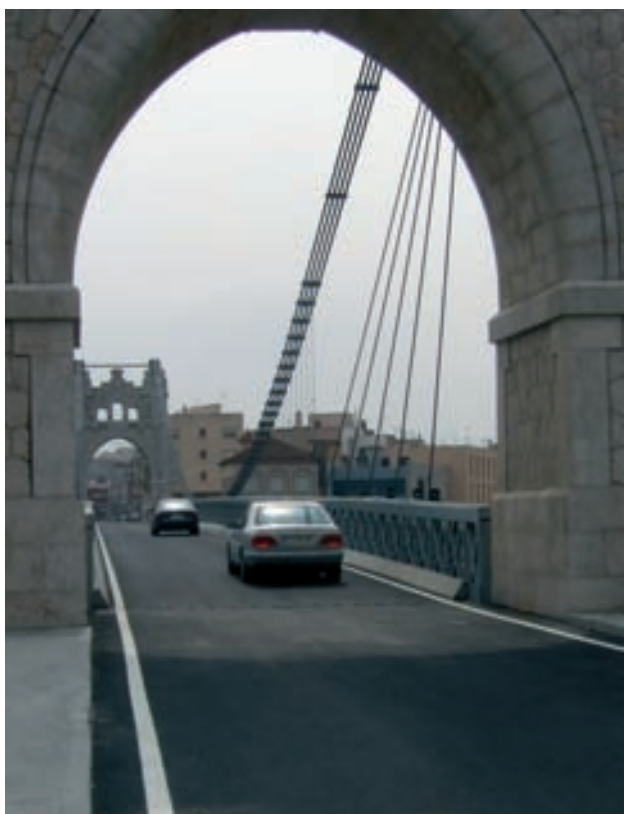
Figura 39. Tablero terminado.  
Figure 39. Finished deck.

*The carriageway slab was demolished and rebuilt with a series of HP-35/P/20/IIIa precast concrete plates 14 cm thick, 1.10 long and a width that concurred with the distance between the stiffening girders, 5.60 m. These slabs were built to rest on the transverse girders and joined by cast-in-place concrete. The slab was post-tensioned with nine 4T15 cables to ensure permanent compression and thereby improve durability, for the initial deck was one of the members that exhibited the greatest deterioration. A kerb with a New Jersey type barrier was cast in place along the edges of the carriageway to protect the longitudinal girders from possible vehicle impact (Figure 39).*

La losa de la calzada fue reconstruida, después de su demolición, utilizando una serie de placas prefabricadas de hormigón HP-35/P/20/IIIa, de 14 cm de espesor, 1,10 m de largo y 5,60 m de ancho, que es la distancia entre las vigas de rigidez. Estas placas se apoyan en las vigas transversales y se unieron mediante hormigonado "in situ". La losa se postesó con nueve cables de 4T15, para garantizar que está permanentemente comprimida y, por tanto, mejorar las condiciones de durabilidad del tablero, que es uno de los elementos que más se habían deteriorado de la estructura original. En los bordes de la calzada se ha construido un bordillo "in situ", con perfil similar al de una barrera tipo "New Jersey", a fin de proteger las vigas longitudinales del posible impacto de los vehículos (Figura 39).

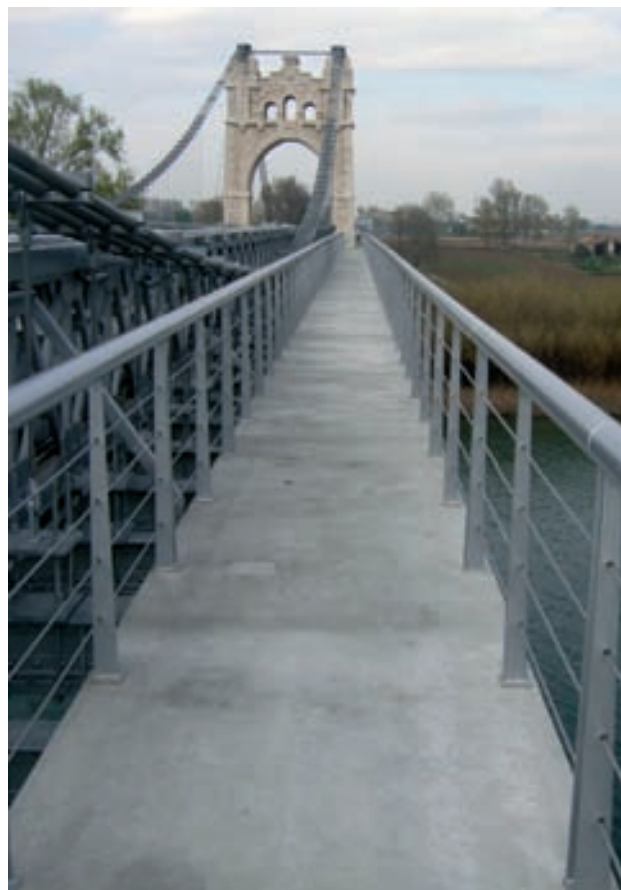
Figura 40. Nueva acera terminada.  
Figure 40. Finished walkway.

*The original walkways were replaced by new wider members made of HA-30/P/20/IIIa precast concrete slabs 1.50 m wide and 3.70 m long with a maximum thickness of 21 cm in the area resting on the transverse girders and a minimum of 9 cm at the cantilevered edges (Figure 40). They have built-in tubing and collection boxes for service ways, plates to attach the railings and manholes to access the support chambers.*

Las aceras originales fueron reemplazadas por otras más anchas, a base de losas prefabricadas de hormigón HA-30/P/20/IIIa, de 1,50 m de ancho y 3,70 m de largo, con un espesor máximo de 21 cm en la zona en que apoyan en las vigas transversales y mínimo de 9 cm en los extremos de la parte volada (Figura 40). Incorporan tubos y arquetas para la canalización de servicios, placas para la fijación de las barandillas y también los huecos para los pasos de hombre de acceso a las cámaras de los apoyos.

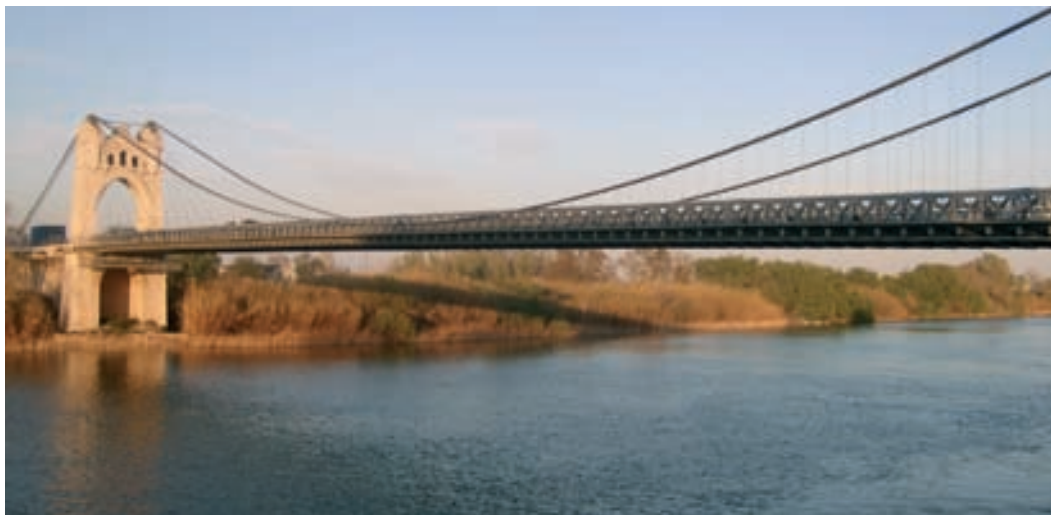
Figura 41. Sistema de cables definitivo.  
Figure 41. Permanent cable system.

El sistema de sustentación principal está ahora constituido por un total de ocho cables principales de acero galvanizado\* de 72 mm de diámetro nominal y sección cerrada (en "Z"), con una longitud total de aproximadamente 240 m cada uno. Cuatro de estos cables discurren por el lado derecho y otros cuatro por el lado izquierdo. Recorren toda la estructura, pasando por encima de los pilonos a través de unas sillas, cuyas características geométricas han sido mejoradas con un suplemento que las dota de un radio de curvatura de 1.250 mm, y se anclan a los macizos de anclaje, que también han sido adaptados para recibir a los nuevos terminales o mazarotas (Figura 41).

*Lastly, the system comprises eight guylines, two per saddle, that run from each pier to the anchorage block. Their mission is to offset the horizontal forces generated on the saddle by the difference between the slanted stay and main cable angles. These are also 40-mm diameter, locked coil galvanized steel cables.*

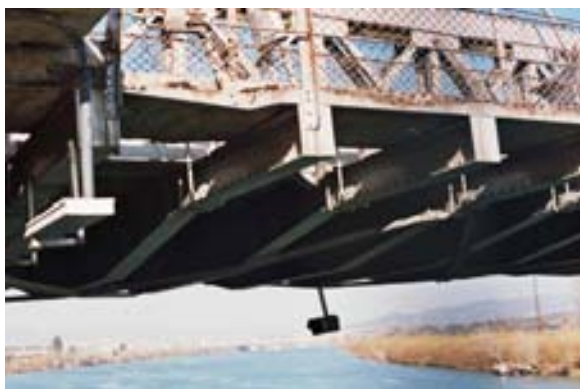
**Foto 11. Detalle vista inferior del puente**

En el tablero, la parte metálica presenta un buen estado, con la excepción de algunas uniones entre sus elementos en las que existen corrosiones que han llegado a producir pérdidas de sección.

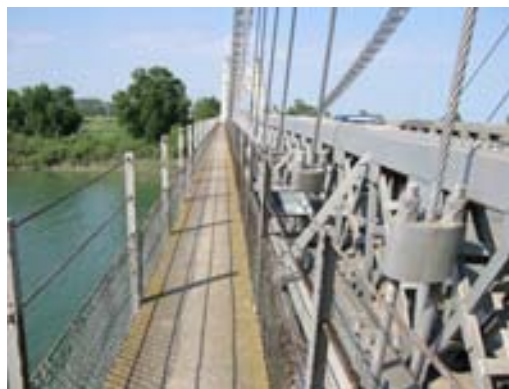
**Foto 12. Aceras y unión péndolas-tablero**

La parte no metálica, losa del tablero y de aceras, se encuentran en un mal estado. Existen desconchones, lascas, abombamientos, fisuras, humedades, corrosión de las armaduras vistas, etc.

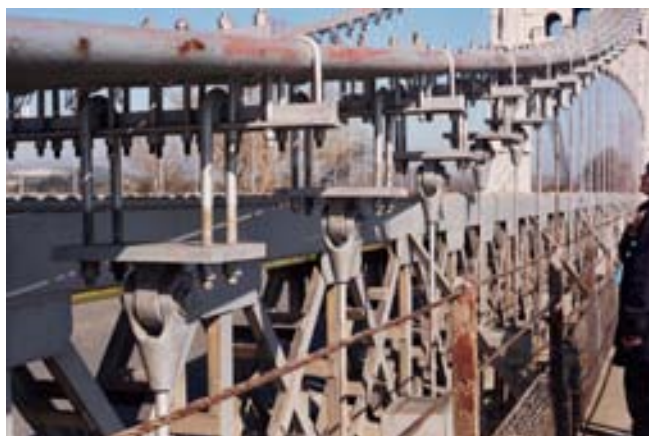
**Foto 15. Detalle sujeción péndolas a cables**

En los elementos de unión, entre elementos del sistema de suspensión o del sistema de suspensión con el tablero y macizos de anclaje, presentan zonas con corrosión e incluso con pérdidas de secciones apreciables a simple vista. Además, en algunos casos, presentan fisuras longitudinales o transversales.

Además, el diseño de algunos elementos de unión entre péndolas y cables, que favorece la acumulación de agua, incrementa el problema de corrosión, al ser en muchos casos el punto de inicio de estos fenómenos.

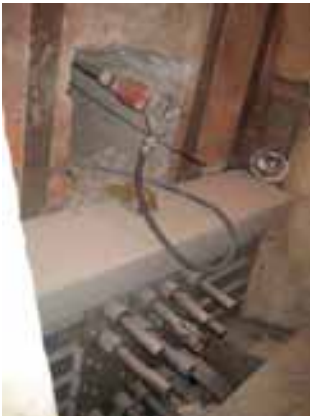
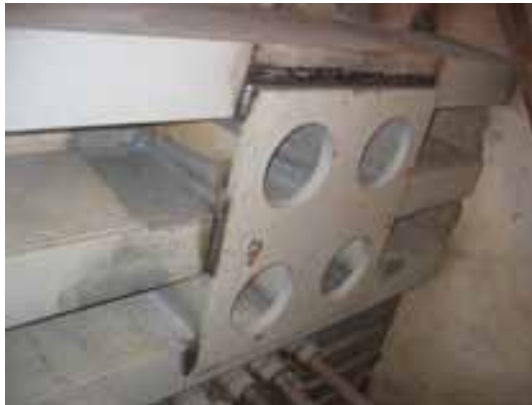
*Figs 9 y 10: Trabajos de rehabilitación de emparrillados de anclaje*

En el emparrillado de anclaje existe corrosión generalizada, ésta se acusa especialmente en la parte menos accesible, en tuercas, arandelas y tornillos y en zonas de contacto entre perfiles y entre los perfiles y el hormigón de la pared.

En los emparrillados de anclaje los problemas son los mismos que los que se dan en la parte metálica del tablero: pérdida de protección junto con la incorrecta evacuación de aguas. En este caso, este último factor se ve incrementado por la obturación parcial del sistema de evacuación de aguas de los macizos. Esto ha producido una corrosión generalizada y especialmente mayor en zonas de contacto entre perfiles o en las uniones.

Posteriormente se realizó la retirada del resto de elementos del puente, tales como bulones, rodillos desviadores de tirantes, etc., y se procedió a la demolición parcial de las cámaras de anclaje para permitir el paso de los nuevos cables. También se realizaron los trabajos de la primera fase de rehabilitación del emparrillado de anclaje: incluyendo la limpieza de los perfiles, la regularización de superficie, el montaje de los nuevos emparrillados metálicos y se realizaron los correspondientes ensayos de soldaduras de estos elementos.

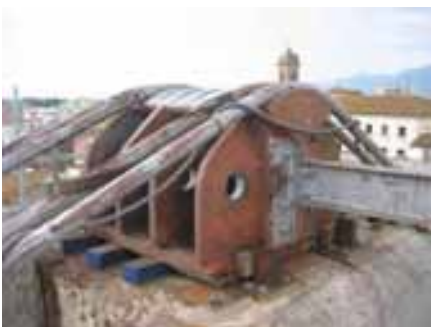
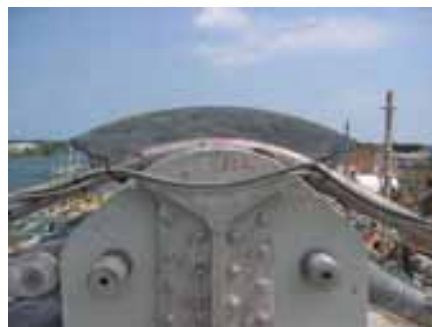
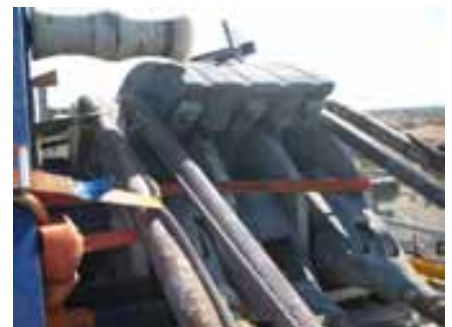
*Figs 11, 12 y 13: Trabajos de rehabilitación de sillas*

Finalmente indicar que el estado de los pilonos es bueno, solamente presenta defectos superficiales de tipo estético y que las sillas están desplazadas y presenta diversas zonas con corrosiones.

Respecto a las sillas, por su parte, presentan varios problemas: la superficie de contacto entre la silla y los cables produce concentración de tensiones, la relación entre el radio de giro y el diámetro de los cables produce pérdida de forma, sobretensiones locales, etc. Todos estos problemas se traducen, nuevamente, en la aceleración de los procesos de corrosión.

Al mismo tiempo se realizó la rehabilitación de las sillas: incluyendo la limpieza con cepillo mecánico, la ejecución de nuevos taladros para paso de horquillas, la pintura de protección y acabado, el montaje de suplemento de silla para aumento del radio de curvatura de la misma, la colocación de nuevos cilindros desviadores, el montaje de nuevos cables de retenida y tirantes en sillas, así como bulones, horquillas, etc.

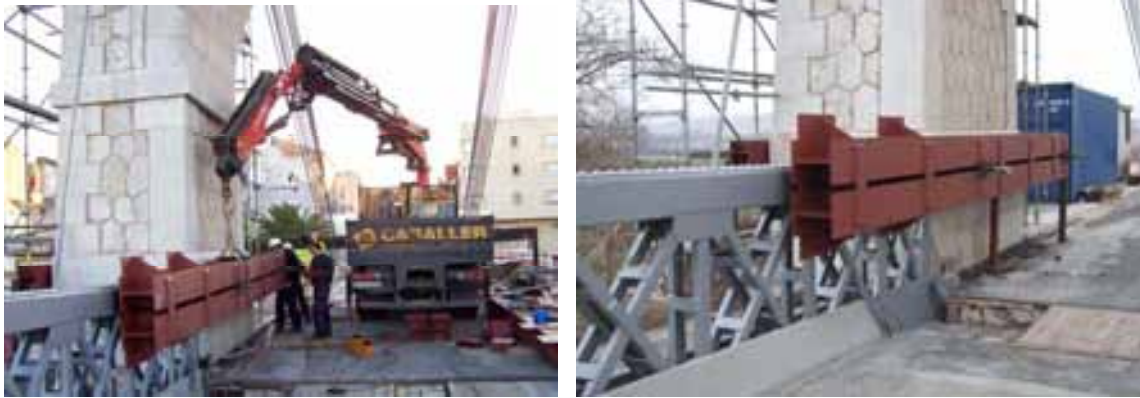
Al mismo tiempo, era necesario limitar los movimientos del tablero en sentido transversal durante todo el proceso de sustitución de cables, de forma que se contengan las fuerzas horizontales de viento. Para ello se han dispuesto abrazando los pilonos cuatro estructuras que arriostran transversalmente el tablero al mismo tiempo que permiten el movimiento vertical del mismo, cada una de ellas capaz de soportar una fuerza horizontal de 35ton.

Dichas estructuras están formadas por dos vigas empresilladas, que se unen entre ambos lados de cada pata de pilono a través de dos barras pretensadas a 60t.

*Fig. 2: Instalación de los arriostramientos provisionales*

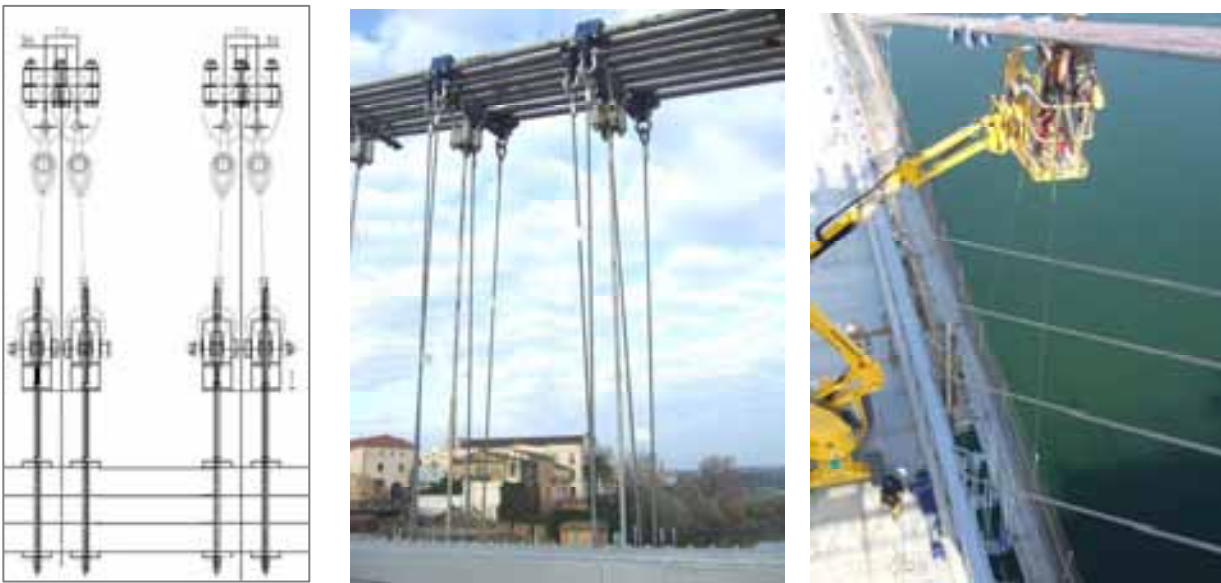
Cada una de estas 12 péndolas de transferencia está formada por 8 cables que se fijan a través de sándwiches abrazando las vigas transversales del tablero, siendo estas uniones las que posibilitan la regulación y tesado de dichos cables, y a través de perchas individuales a los cables principales antiguos exteriores.

Fig. 4: Instalación de péndola provisional

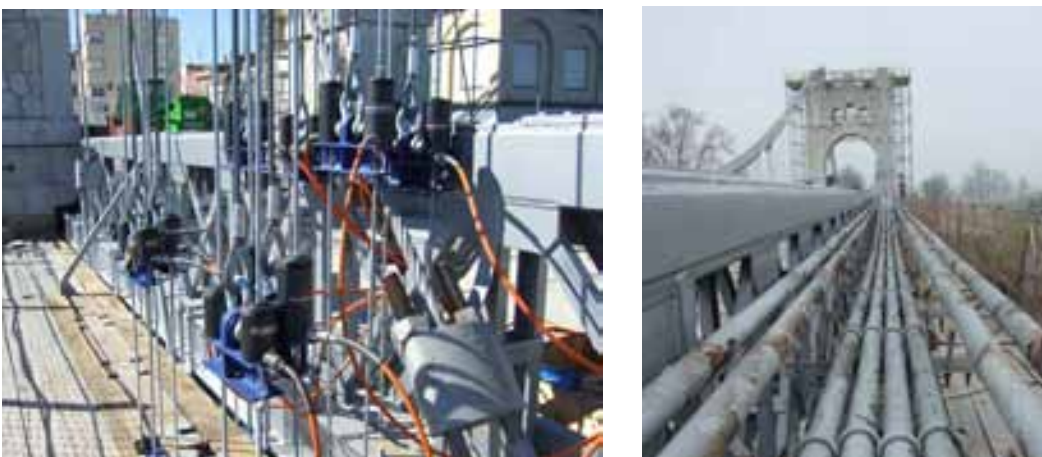
Instalados los elementos de las péndolas provisionales sobre el puente, se pasó a realizar por fases la puesta en carga de las mismas. Esta puesta en carga en cada una de las péndolas provisionales se realizó tesando sus 8 cables de forma simultánea, para lo que se disponen una serie de 16 gatos huecos en las varillas de las péndolas, conectados hidráulicamente entre sí, de manera que la central hidráulica aplica la misma presión en todos los puntos.

Fig. 5: Transferencia de carga al sistema provisional

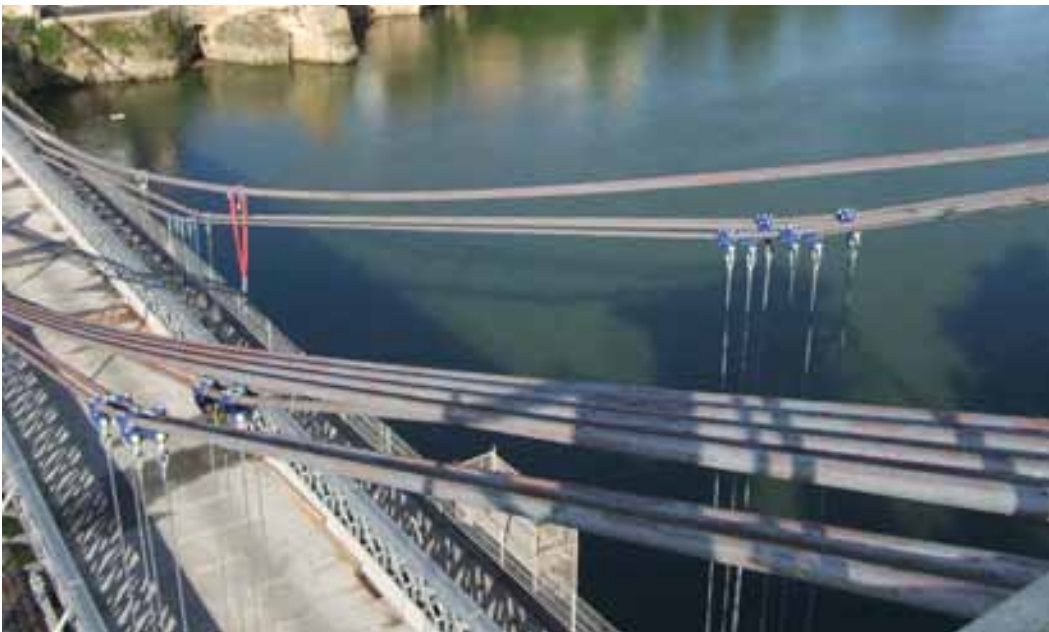
Retiradas todas las péndolas antiguas, los tirantes, el cable horizontal y destesados los cables de retenida, el tablero se encuentra sustentado únicamente por las péndolas provisionales, y a través de ellas, sobre los cables principales exteriores. Como se observa en la fotografía, los cables principales antiguos exteriores adoptan una forma poligonal mientras que los cables principales interiores antiguos, ya descargados, forman su catenaria a peso propio.

*Fig. 6: Cables principales exteriores soportando el tablero e interiores a peso propio*

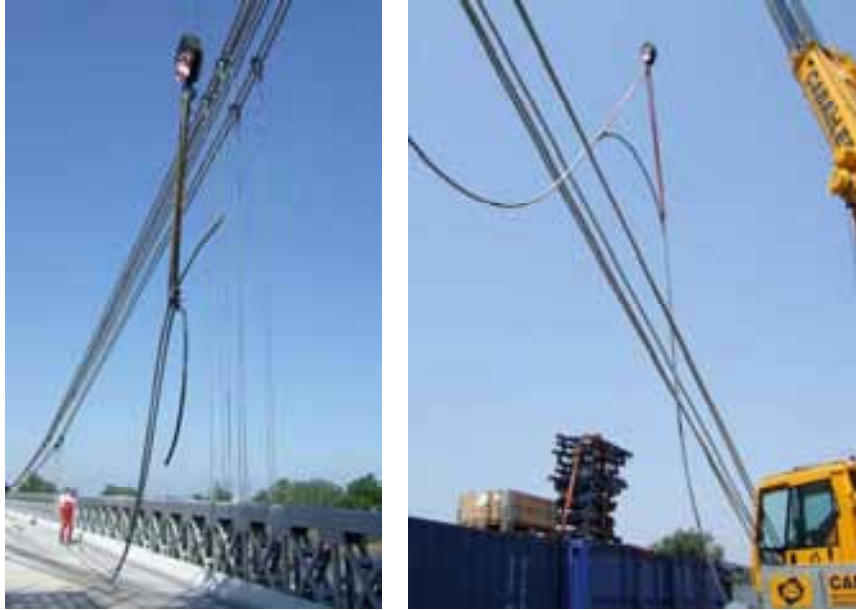
Para realizar esta operación, en primer lugar se destesa completamente desde los emparrillados de anclaje cada uno de los cables y se extrae el extremo y el terminal de la cámara, amarrando el cable sobre el nivel del suelo, entre las sillas y la entrada a la cámara de anclaje. Este proceso se realizó con la ayuda de grúa desde el estribo.

Fig. 7: Retirada de tirantes y extracción del extremo de cable principal

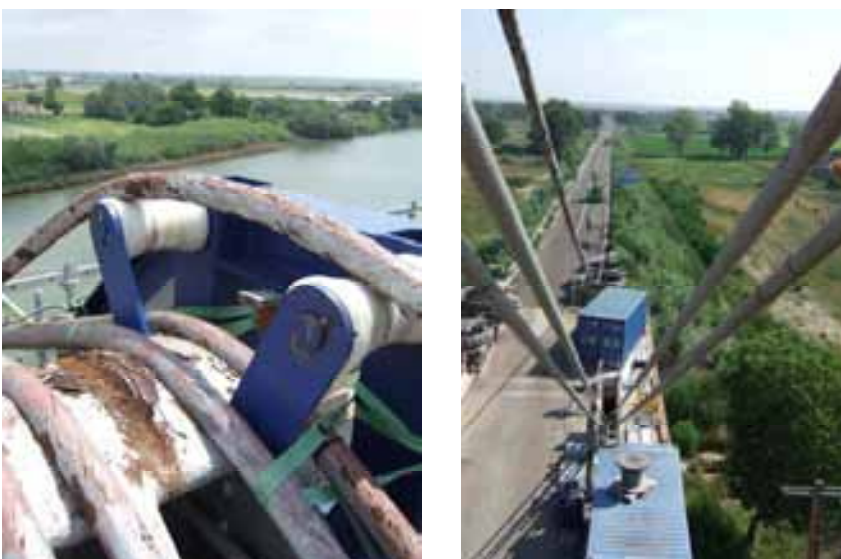
Se procedió entonces a la retirada de los cables principales antiguos interiores. Este proceso se realiza por tiro con cabrestante desde uno de los estribos del puente. Para ello, se instaló una estación de poleas en cada una de las sillas, sobre la que se apoya el cable, permitiendo la rodadura del cable principal sobre los pilonos.

Fig. 9: Estación de poleas y retirada de cable principal

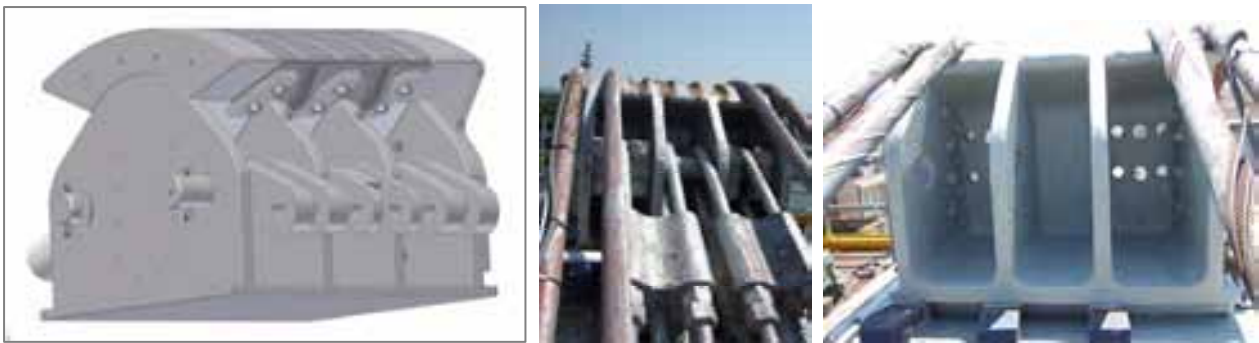
- Retirada de los bulones de retenidas y tirantes
- Desmontaje de las poleas de desvío de los tirantes
- Realización de los orificios para el paso de las horquillas en el alma de las sillas
- Montaje de los bulones de retenidas y tirantes
- Montaje completo de la horquilla de conexión entre bulones de tirantes y retenidas
- Montaje de la pieza de desvío de los tirantes en la cabeza de pila
- Instalación de la pieza adicional sobre cada silla, adherida a la antigua a través de resina (metal fluido).

Fig. 10: Rehabilitación de la silla

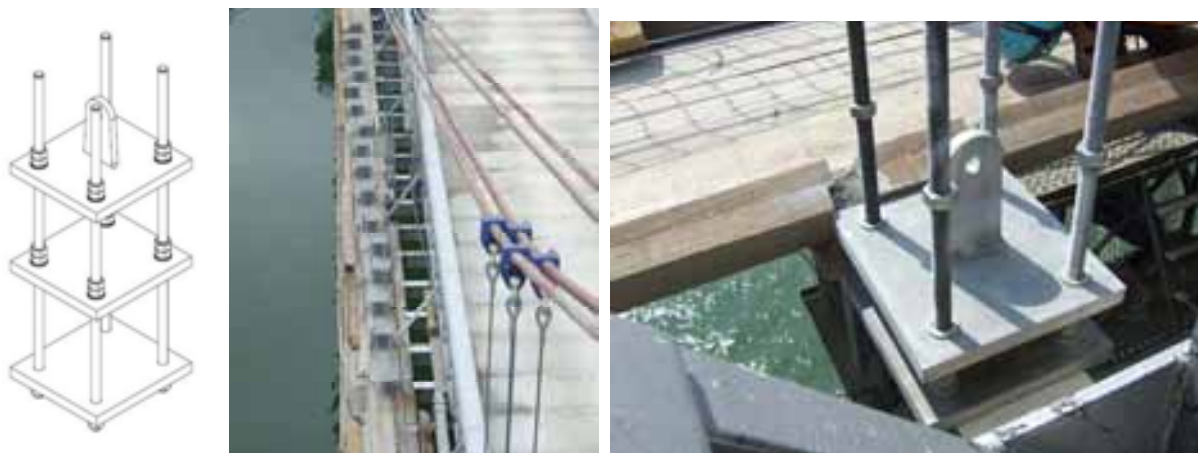
Se procede a instalar los elementos de conexión de las péndolas nuevas sobre el tablero. Es decir, se ensamblan las chapas y barras roscadas que conectarán las péndolas nuevas con las vigas transversales.

Fig. 11: Instalación de conexiones de péndolas nuevas

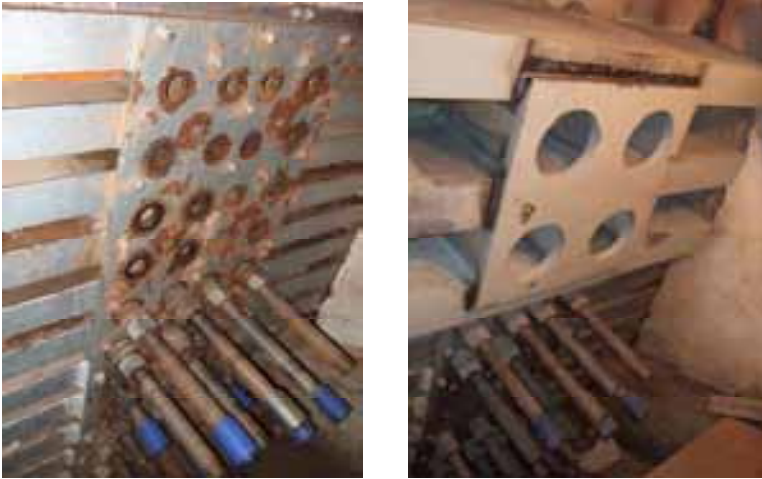
La rehabilitación de los empujados, de la que en este momento se realizó una primera fase, consiste en la sustitución completa de las vigas horizontales y placas de reparto, adaptando el empujado al nuevo tipo de terminales de los cables principales, así como a la nueva disposición con únicamente 4 cables por lado. Hasta este momento, se ha podido instalar únicamente las vigas correspondientes al anclaje de los cables principales. La parte inferior, donde se anclan los cables de retenida, se repara en una fase posterior.

Fig. 12: Rehabilitación de emparrillado de anclaje

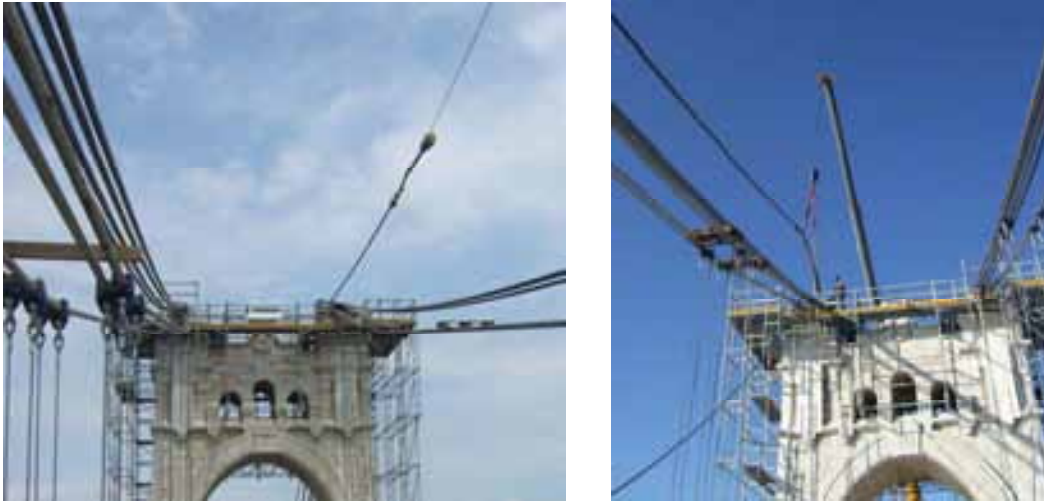
Una vez colocado, cada cable queda permanentemente en su posición definitiva sobre la silla, para ello se interpone entre silla y cables una capa de arena fina para aumentar la fricción entre superficies, así como se dispone de una serie de perchas auxiliares, que evitan el deslizamiento de los cables sobre la silla.

*Fig. 15: Instalación del cable principal nuevo*

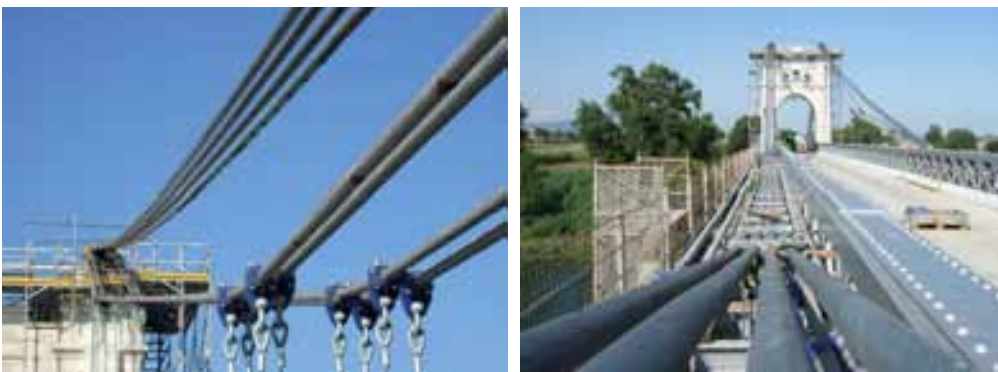
Se comienza con el montaje progresivo de las péndolas nuevas, ensamblándolas directamente en su geometría final, de forma que entran en carga en ese mismo momento. Así pues, en la secuencia de conexión de péndolas nuevas, éstas van tomando la carga y, en consecuencia los cables principales nuevos comienzan a soportar progresivamente la carga del tablero. Esta es la fase en la que se encuentran en este momento los trabajos de rehabilitación.

*Fig. 16: Sistema de cables nuevo y provisional. Ensamblaje de péndolas nuevas*

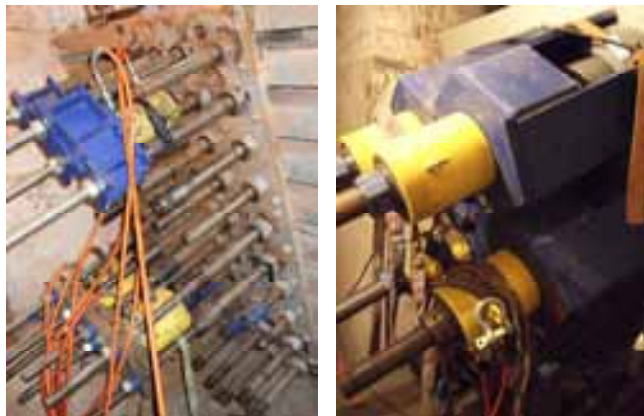
De nuevo, el proceso de conexión de péndolas se combina con actuaciones en las cámaras de anclaje, tesando los cables principales nuevos y destesando los antiguos, equilibrando cada silla de forma que no se produzca ni el desplazamiento de la misma, ni el deslizamiento de los cables. Se instala un equipo de 16 gatos hidráulicos de 100ton de capacidad y los correspondientes puentes de tesado, que permiten la puesta en carga por fases de los cables principales nuevos. Para el destesado de los cables antiguos se instalan los equipos mencionados anteriormente.

*Fig. 17: Equipos de tesado sobre los cables principales (antiguos y nuevos) en emparrillados de anclaje*

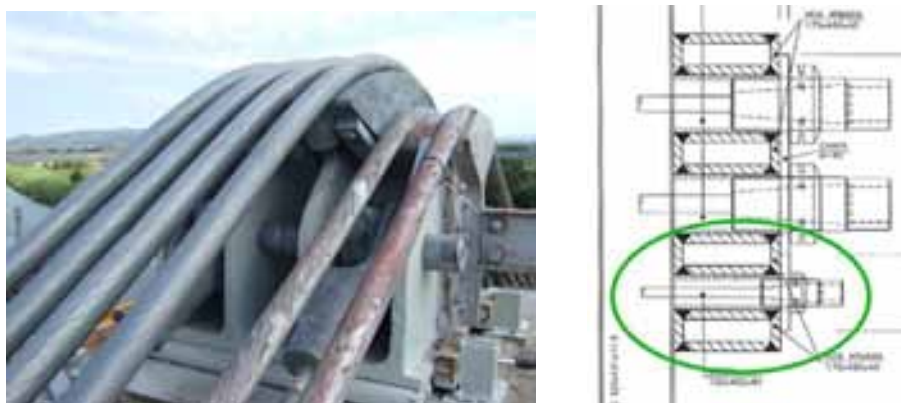
En este momento se procede a completar la rehabilitación de la silla y de la parte inferior de los emparrillados de anclaje, donde se podrán anclar los terminales de los cables de retenida, así como instalar el sistema de puentes de tesado y equipos hidráulicos.

*Fig. 18: Cables nuevos y antiguos sobre la silla y 2ª fase de rehabilitación del emparrillado*
