**RECONSTRUCCIÓN DEL PUENTE “AS PÍAS”
(FERROL)**

**Francisco Quintero Moreno, Dragados y Construcciones, S.A.
Miguel Martín Pardina, Dragados y Construcciones, S.A.**

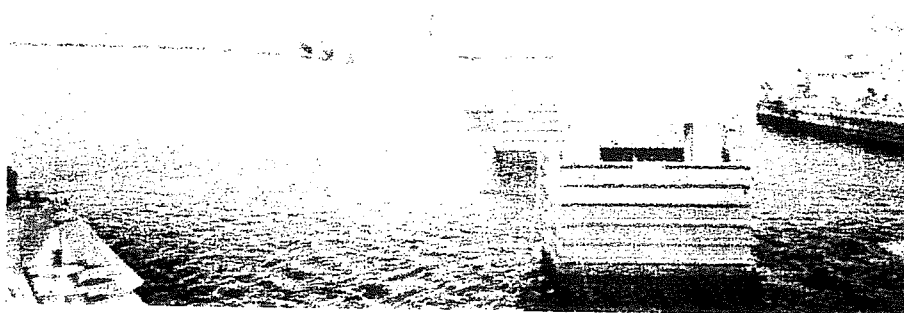
Para el montaje de las nuevas pilas —cuya unión con la cimentación se situaría a unos 8 metros de profundidad, en pleamar— se diseñaron unos recintos metálicos que se fijaron a los encepados, perfectamente sellados y se achicó el agua de su interior, permitiendo de esta forma realizar en seco los trabajos de colocación y anclaje de las pilas, consistentes en pórticos metálicos con patas y dintel en sección cajón.

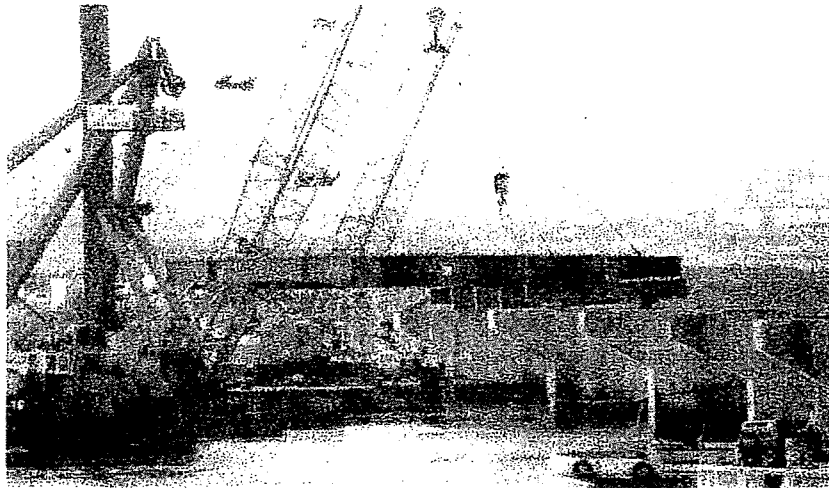
Los tableros estaban formados por dos vigas longitudinales principales, unidas por traviesas asimismo metálicas, transportadas a obra por piezas y premontadas en el puerto; para su colocación se utilizaron los medios marinos citados y se montaron de una sola vez en cada vano.

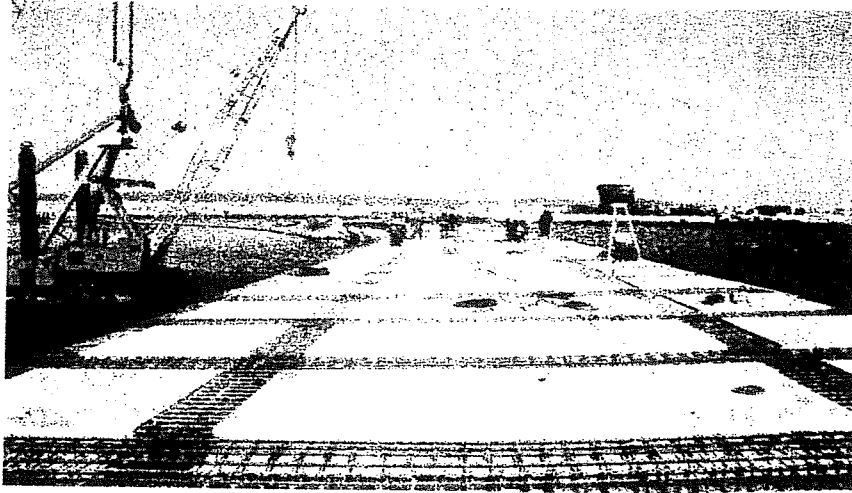
Una vez alcanzada la resistencia del hormigón de las juntas de losas y previa colocación de la capa de aglomerado asfáltico, se procedió a la ejecución de la prueba de carga del puente, se colocaron las necesarias defensas, iluminación y señalización; quedando así listo para recibir el tráfico.
