III CONGRESO DE ACHE DE PUENTES Y ESTRUCTURAS

Realizaciones

TERCER DEPÓSITO DEL CANAL DE ISABEL II

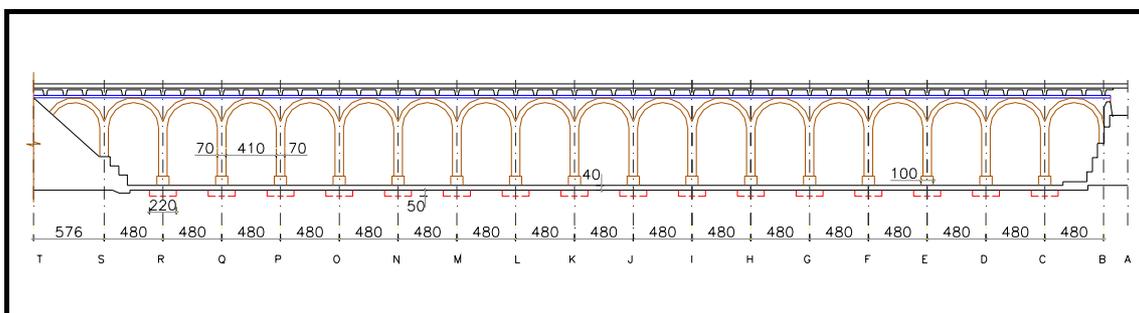
Figura 1. Sección transversal del Depósito

Está dividido en cuatro compartimentos prácticamente iguales [Fig. 2], enterrados y separados entre sí por muros intermedios. La estructura de cada uno de ellos está formada por 34 arquerías de ladrillo, separadas 6,02 m con

arcos de 4,8 m de luz [Fig. 1]. Sobre éstas se apoyaba originariamente una losa nervada de hormigón armado realizada *in situ*, que conformaba la cubierta del depósito. Un muro perimetral de hormigón armado, con la parte inferior escalonada, cierra el depósito por los cuatro costados.

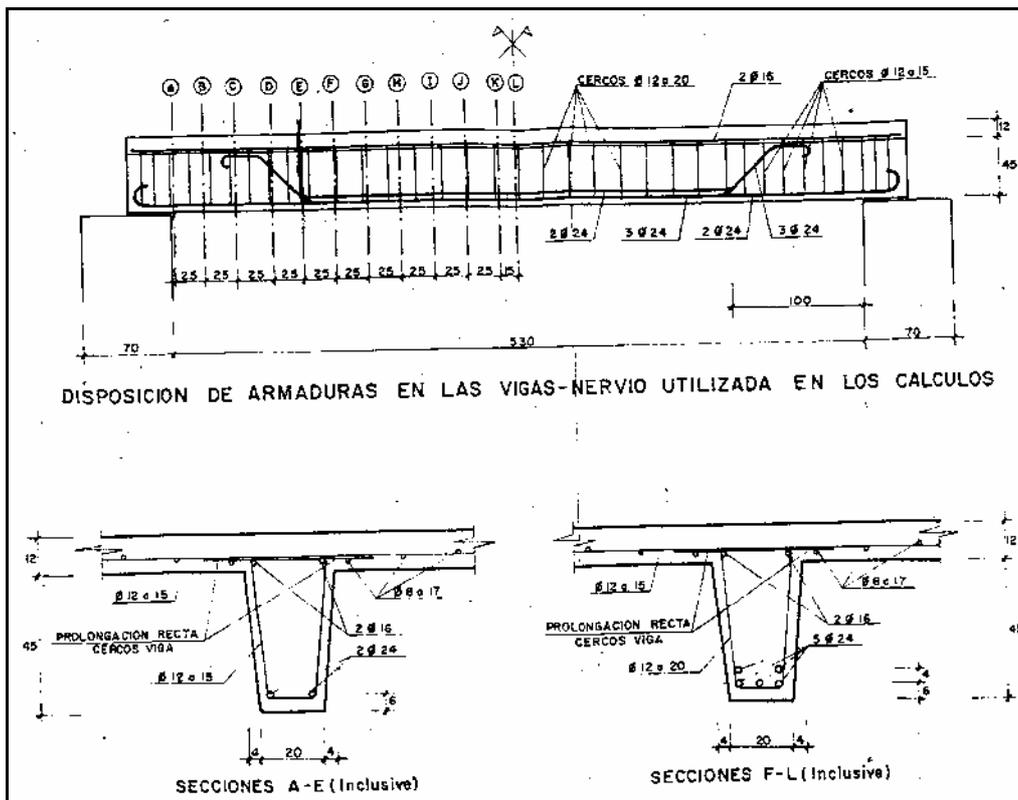
Figura 8. Plano conservado de definición de la losa nervada existente (1983)

Para retirar los 50 cm de tierra que había sobre la cubierta del depósito se decidió emplear maquinaria ligera que pudiera circular por encima. Se estudió, en primer lugar, la resistencia del forjado existente. Con la ayuda de un informe del CEDEX de 1983, donde figuraba un plano con la sección y armadura de la losa nervada y los materiales empleados en su día, y el apoyo de una serie de calas que se hicieron para comprobar esos datos, se determinó la resistencia última del forjado existente.

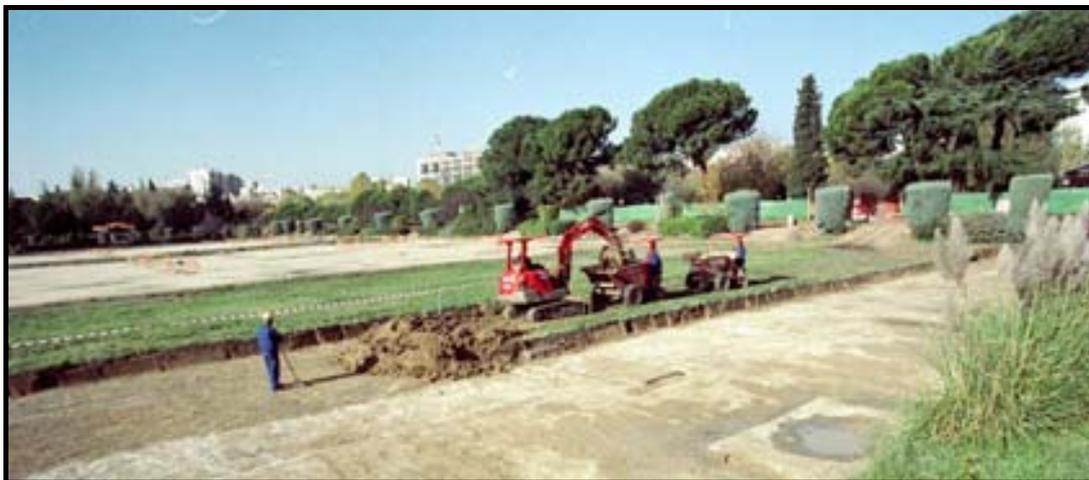
Figura 9. Proceso de retirada de tierras

Para no solicitar excesivamente el forjado, se empleó una mini excavadora y unos dúmperes pequeños, de 1500 kg cada uno, que sólo circulaban por encima de las arcadas para minimizar los esfuerzos generales, y siempre sobre la capa de tierras, de forma que la carga de la maquinaria se repartía, y en la losa de compresión del forjado no se producían daños debidos a la flexión local o al punzonamiento.

De esta forma, se definieron unas calles que coincidían con la alineación de las arcadas, por donde circulaba la maquinaria quitando las tierras en retirada y a los lados, como puede verse en la Figura 9.

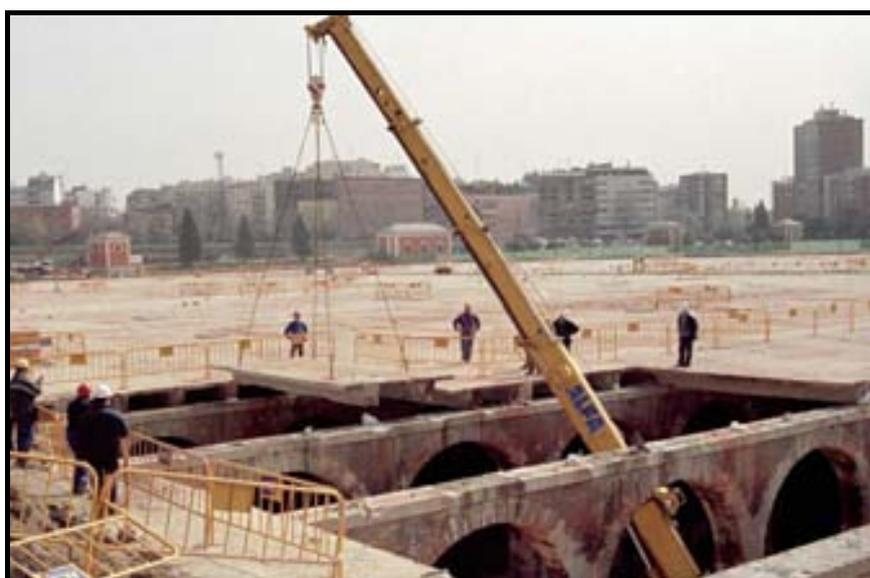
Figura 12. Izado de piezas desde el interior

Una vez cortadas las piezas, se retiraban con grúa desde el exterior del depósito, cuando la longitud de la pluma lo permitía. Para sacar las piezas de forjado situadas en las zonas más interiores del depósito, donde no llegaba la grúa principal situada en el exterior, se introdujeron unas grúas auxiliares de menor tamaño [Fig. 12], que cargaban las piezas sobre unos pequeños camiones que circulaban por dentro del depósito, situándose en el radio de acción de las grúas principales que sacaban las piezas del depósito.
