HORMIGÓN y ACERO

ISSN: 0439-5689 | julio - septiembre 2009 | Volumen 60 - nº 253

REHABILITACIÓN DEL PUENTE DE AMPOSTA

Obras de rehabilitación del puente colgante de Amposta

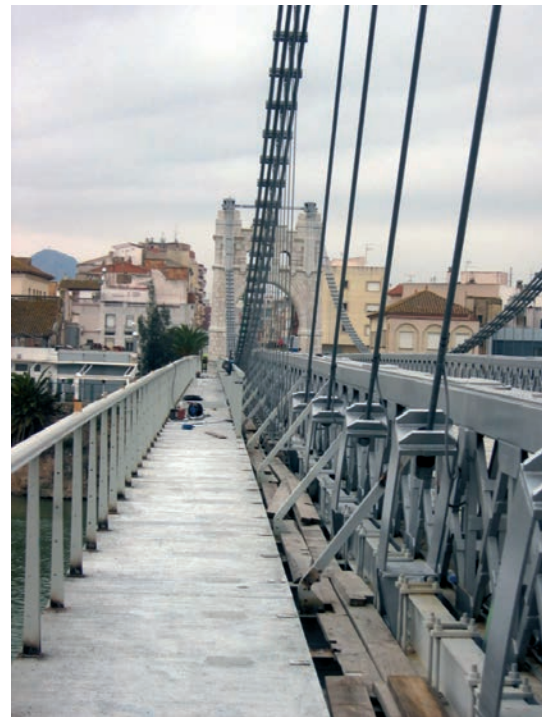
Figura 26. Nuevos tirantes y sus terminales.
Figure 26. New stays and terminals.

Once the initial provisional suspenders were removed, the new guylines were laid and partially tensioned to 215 kN on the Amposta side and 226 kN on the La Aldea side. The stays were also positioned with their adjustment rods centred, i.e., ± 4 cm. The new provisional suspenders were then partially de-tensioned to 316 kN (Figure 26) and the horizontal cable was simultaneously installed.

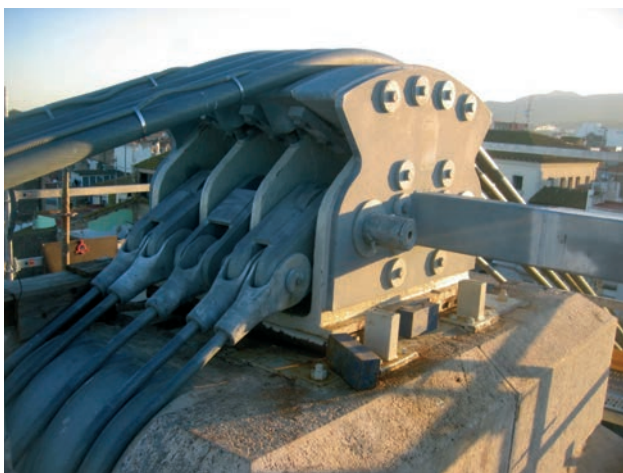
Figura 27. Una de las sillas rehabilitada, mostrando la cara de los terminales de tirantes.

Figure 27. Rehabilitated saddle: stay termination side.

Saddle rehabilitation was concluded with the removal of the lateral ribs and the upright that braced them. The side supplements designed to enlarge the radius of curvature were positioned, along with the side covers (Figures 27 and 28). The two saddles were also joined transversely to offset imbalanced horizontal forces.

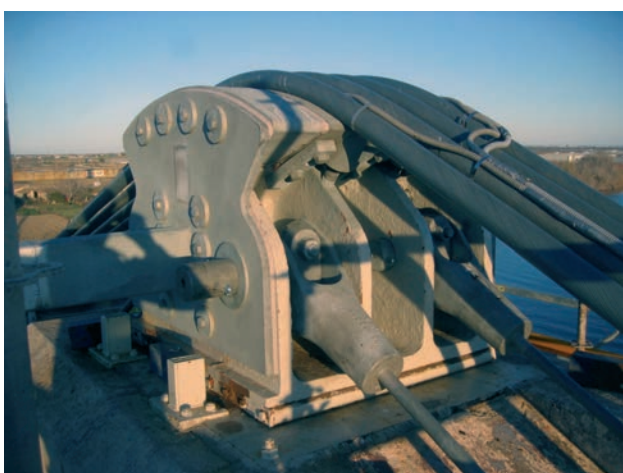
Figura 28. Una de las sillas rehabilitada, mostrando la cara de los terminales de cables de retenida.

Figure 28. Rehabilitated saddle: guyline side.

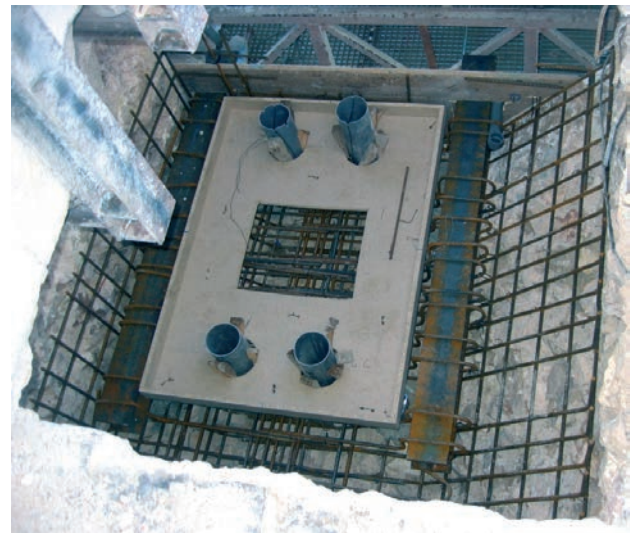
Figura 30. Interior de las cámaras de los apoyos durante su construcción.

Figure 30. Support chamber interiors during construction.

Posteriormente, finalizada la demolición, se construyó la solera. En ella se dejaron embebidos los perfiles metálicos que formarían parte de la plataforma volada de tramex que permitirá el acceso a las cámaras. También se dejaron cuatro huecos en la misma para alojar las patas de los apoyos POT (Figura 30). Luego se hormigonaron los muros laterales de los huecos y se demolió la zona de la calzada que se reemplazaría por una nueva losa continúa junto con los techos de estos huecos.

The demolition work was followed by construction of the floor slab. The steel grids that would form part of the cantilevered platform from which the chambers were to be accessed were embedded in this slab. Four openings were also made to house the POT bearing legs (Figure 30). The side walls for these openings were then cast in concrete and the area of the carriageway that would be replaced by a new continuous slab was demolished, along with the ceilings over the openings.

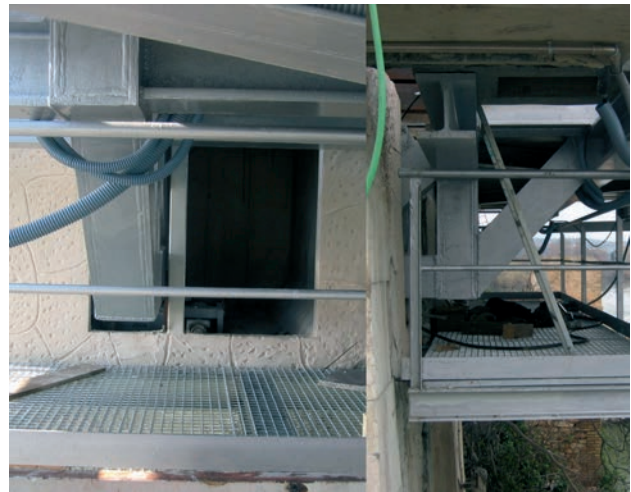
Figura 32. Exterior de las cámaras de apoyos y sus accesos.
Figure 32. Support chamber exteriors and accesses.

These platforms were built by extending the cantilevered shapes that constitute the access floor to the support chambers. The platforms have grid flooring, a perimeter railing and a stairway (Figure 32).

Estas plataformas se materializaron mediante la prolongación de los perfiles en voladizo que constituyen el suelo del acceso a las cámaras de apoyo. Las plataformas se completan con un suelo de tramex, una barandilla en su perímetro y una escalera de acceso a este nivel (Figura 32).

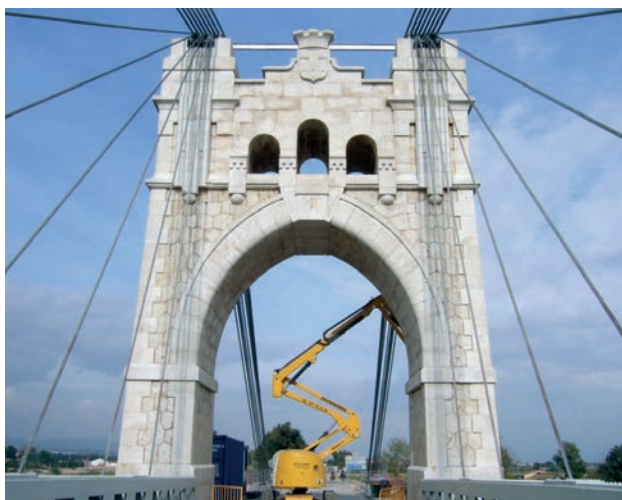
Figura 34. Pilono una vez rehabilitado.
Figure 34. Rehabilitated pier.

Los pilonos se limpiaron mediante chorro de agua y arena (Figura 34).

The piers were cleaned with sand-containing hydro-jet technology (Figure 34).

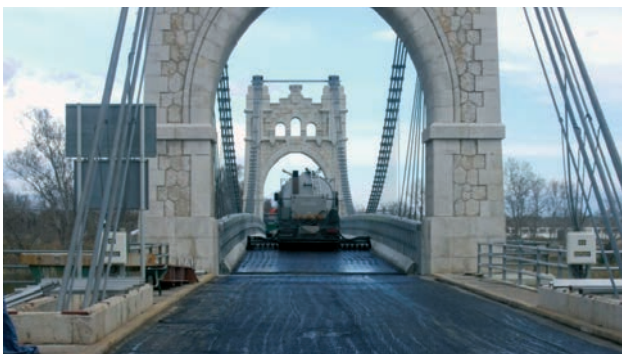
Figura 35. Trabajos de pavimentación.
Figure 35. Paving operations.

A continuación se realizó la impermeabilización del tablero prevista en el proyecto y se pavimentó el puente con una mezcla bituminosa del tipo S12 de 5 cm de espesor. Se fresaron y pavimentaron también las dos zonas adyacentes de acceso al puente (Figura 35), y se pintó la señalización horizontal. Luego se colocaron los tubos de desagüe de los sumideros y sus rejillas (Figura 36) y la junta de dilatación en cada extremo del puente (Figura 37).

The deck was also weather-proofed as provided in the design and paved with a 5 cm layer of S12 hot mix asphalt and the two areas adjacent to the bridge approaches were milled (Figure 35) and horizontally signed. The sumps were then fitted with drain pipes and grids (Figure 36) and an expansion joint was built on each end of the bridge (Figure 37).

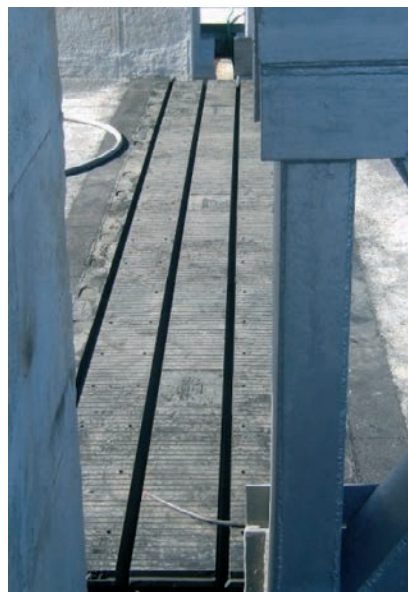
Figura 37. Junta de la calzada.
Figure 37. Carriageway joint.

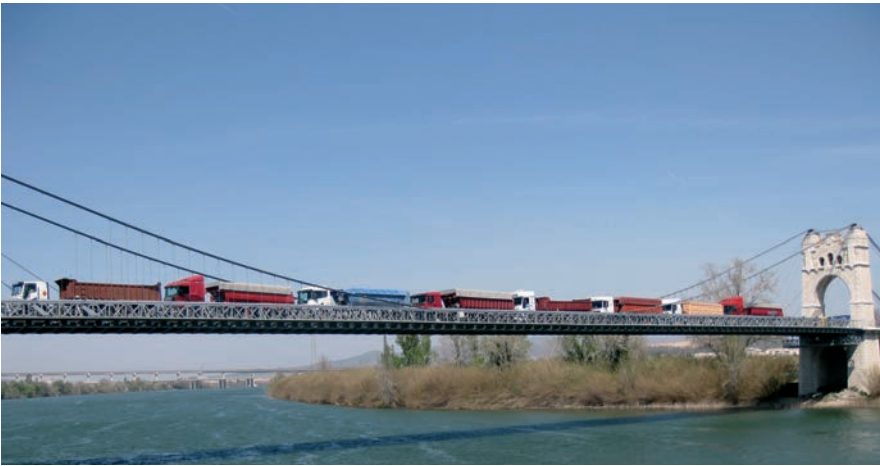
Figura 38. Prueba de carga.
Figure 38. Load test.

Con la prueba de carga se comprobó el correcto comportamiento del puente, ya que los resultados de los controles coincidieron prácticamente con las previsiones teóricas, destacando que la recuperación del tablero fue del 99 por ciento del valor previsto.

Se inició la prueba cargando el puente con cuatro camiones de manera asimétrica, es decir, disponiéndolos en uno de los extremos del puente, pero centrados en la calzada. Para el siguiente estado de carga se introdujeron en el puente, por el otro extremo, otros cuatro camiones centrados en la calzada, dando lugar a un estado de carga simétrico (Figura 38).

The test was begun by loading the bridge asymmetrically with four lorries, i.e., placing them from one side of the bridge to mid-span, centred over the carriageway. The following load state consisted in driving the other four lorries onto the opposite side of the bridge, likewise centred on the carriageway to induce symmetric loading (Figure 38).

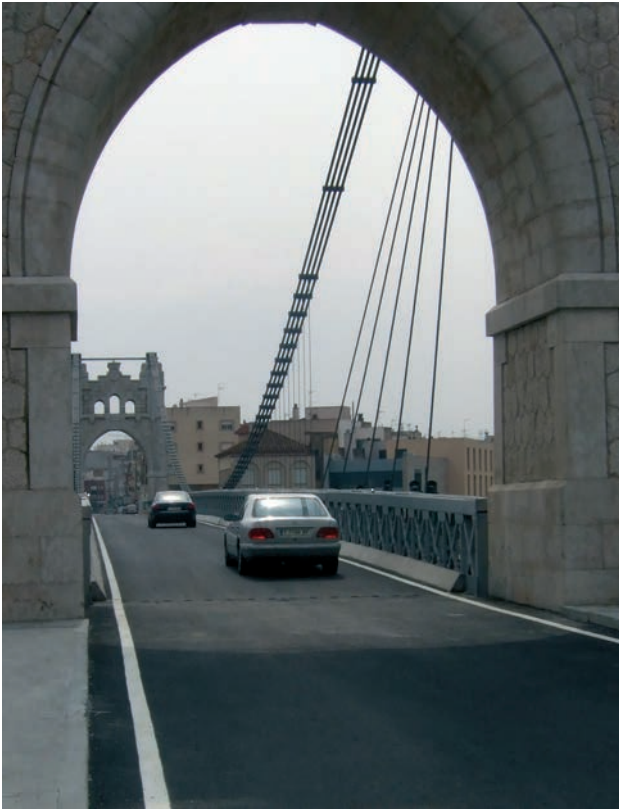
Figura 39. Tablero terminado.
Figure 39. Finished deck.

The carriageway slab was demolished and rebuilt with a series of HP-35/P/20/IIIa precast concrete plates 14 cm thick, 1.10 long and a width that concurred with the distance between the stiffening girders, 5.60 m. These slabs were built to rest on the transverse girders and joined by cast-in-place concrete. The slab was post-tensioned with nine 4T15 cables to ensure permanent compression and thereby improve durability, for the initial deck was one of the members that exhibited the greatest deterioration. A kerb with a New Jersey type barrier was cast in place along the edges of the carriageway to protect the longitudinal girders from possible vehicle impact (Figure 39).

La losa de la calzada fue reconstruida, después de su demolición, utilizando una serie de placas prefabricadas de hormigón HP-35/P/20/IIIa, de 14 cm de espesor, 1,10 m de largo y 5,60 m de ancho, que es la distancia entre las vigas de rigidez. Estas placas se apoyan en las vigas transversales y se unieron mediante hormigonado "in situ". La losa se postesó con nueve cables de 4T15, para garantizar que está permanentemente comprimida y, por tanto, mejorar las condiciones de durabilidad del tablero, que es uno de los elementos que más se habían deteriorado de la estructura original. En los bordes de la calzada se ha construido un bordillo "in situ", con perfil similar al de una barrera tipo "New Jersey", a fin de proteger las vigas longitudinales del posible impacto de los vehículos (Figura 39).
