## HORMIGÓN y ACERO

ISSN: 0439-5689 | julio - septiembre 2009 | Volumen 60 - nº 253

## REHABILITACIÓN DEL PUENTE DE AMPOSTA

# Obras de rehabilitación del puente colgante de Amposta

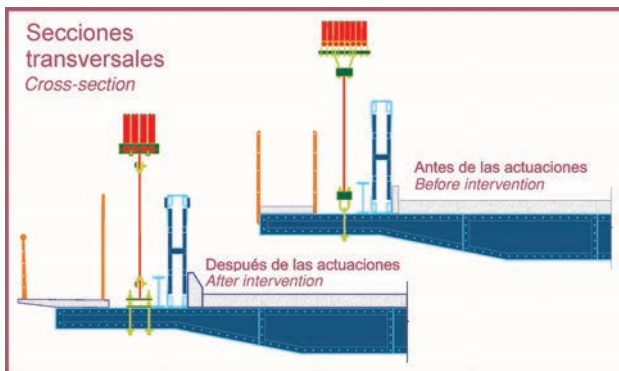
Figura 2. Sección transversal: antes y después de la rehabilitación.

Figure 2. Cross section: before and after rehabilitation.

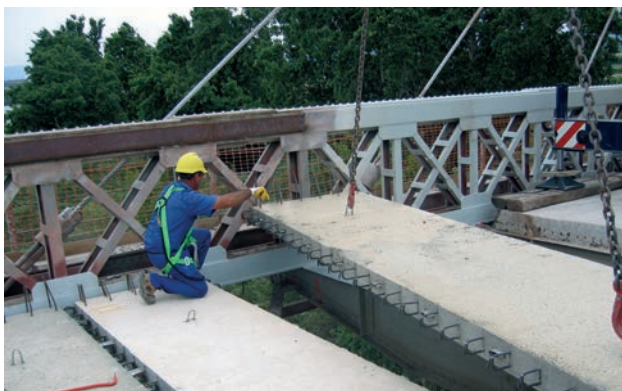
Figura 4. Colocación de la nueva losa, una vez demolida la existente.

Figure 4. Laying the new slab (after demolishing the original deck covering).

Las prelosas de calzada fueron prefabricadas en una planta externa y transportadas y acopiadas a pie de obra, antes de su colocación. Para ello, se izaron mediante unas eslingas y, posteriormente, cada una se apoyó sobre dos vigas transversales (su apoyo sobre éstas era 4 cm sobre cada ala, quedando una junta de 13 cm entre prelosas contiguas). Antes de dejarlas apoyadas en su posición definitiva, se conectaron los manguitos que unen las vainas de postesado de ambas prelosas, porque más tarde no hubiera habido holgura suficiente para colocarlos (Figura 4).

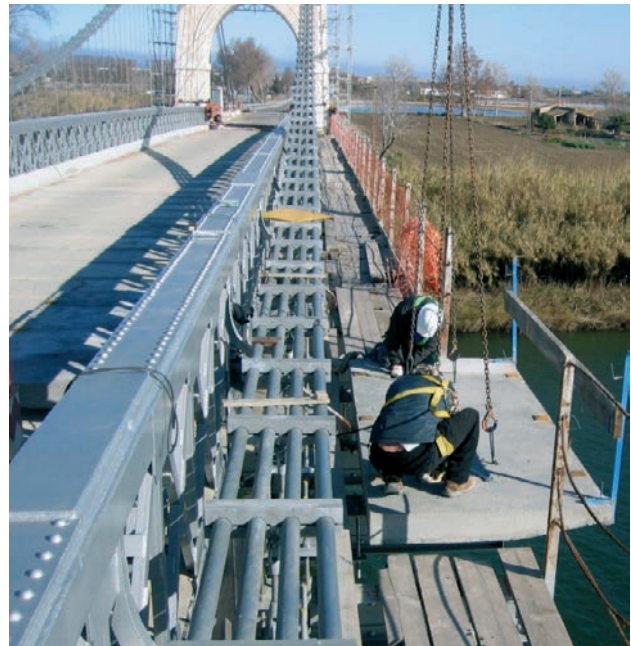
Figura 6. Trabajos de colocación de las aceras prefabricadas.  
Figure 6. Laying precast walkway slabs.

El montaje de estas losas se realizó al finalizar el proceso de sustitución del sistema de cables del puente. Se fueron colocando desde el centro hacia los extremos y de forma simétrica, es decir, a izquierda y derecha y lado Amposta y La Aldea sucesivamente, de manera que en ningún momento hubo más de dos losas colocadas de diferencia entre ambos lados del tablero (Figura 6). Las losas extremas, dos en cada lado, no se colocaron hasta que fueron instaladas las nuevas vigas transversales extremas.

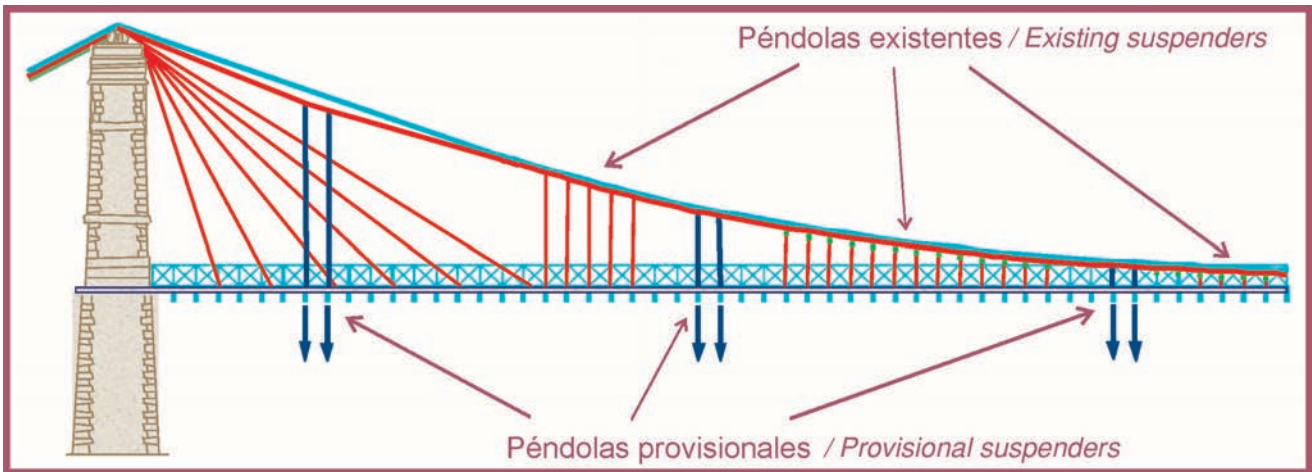
Figura 10. Montaje de péndolas provisionales y primeros escalones de transferencia de carga.  
 Figure 10. Positioning provisional suspenders and initiating load transfer.

*The provisional suspenders were tensioned beginning at the two ends of the bridge and working symmetrically toward mid-span, on the right and left, first from the Amposta side (first suspender on the left and right), and next the symmetrical suspender on the La Aldea side, and so on successively (Figure 10). The same intermediate steps in these operations were always the same: first, chain blocks were placed on the*

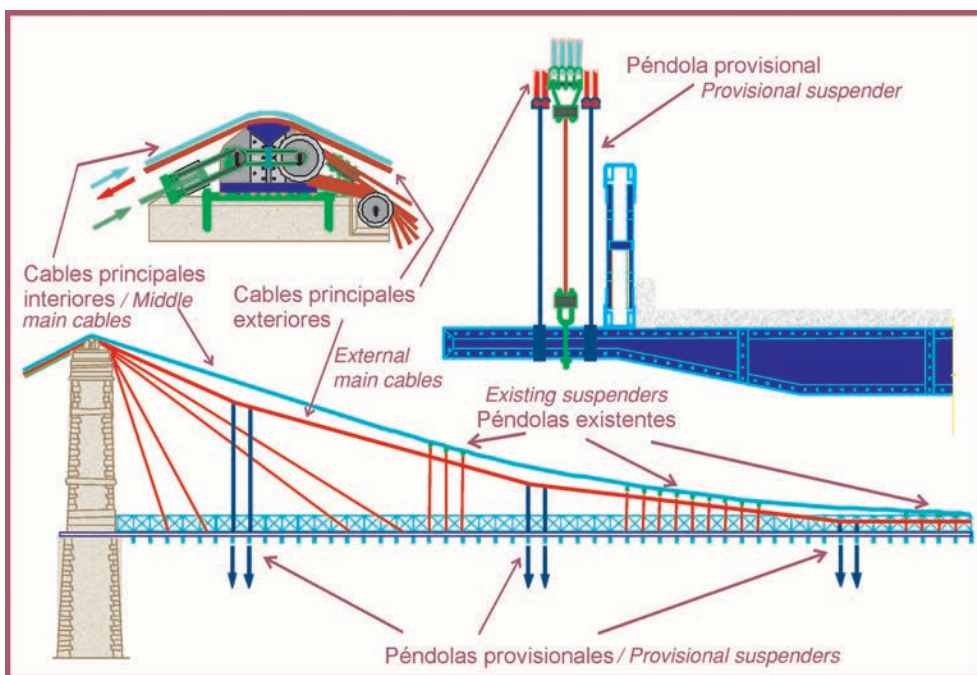
Figura 11. Tesado de péndolas provisionales y destesado de las existentes. Actuaciones en cámaras de anclaje.  
 Figure 11. Tensioning provisional suspenders and de-tensioning existing ones. Actuation from anchorage chamber.

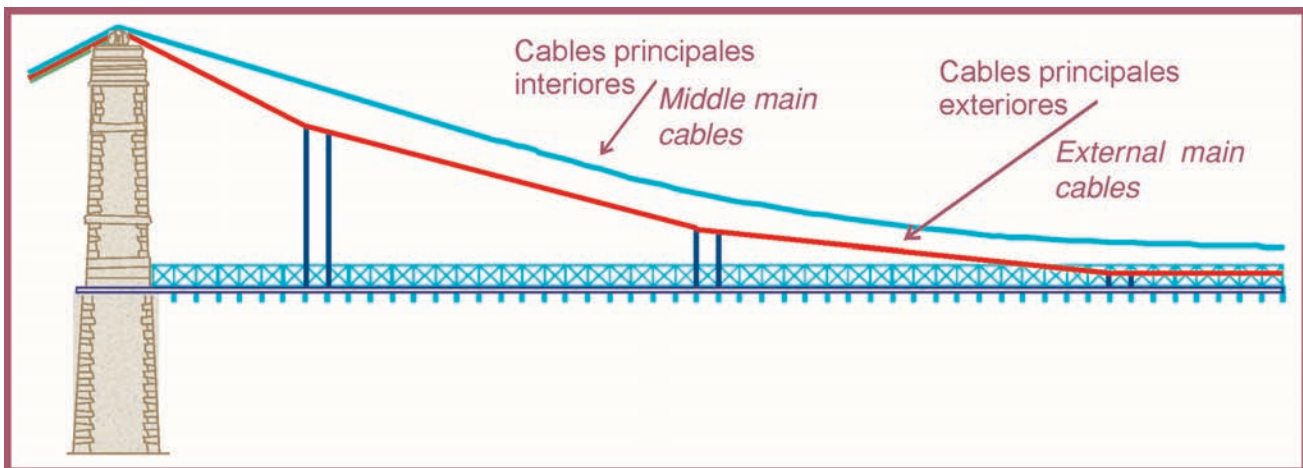
Figura 12. Destesado total de cables a retirar: principales interiores, tirantes y de retenida.  
 Figure 12. Total de-tensioning of cables to be removed: middle main cables, stays and guylines.

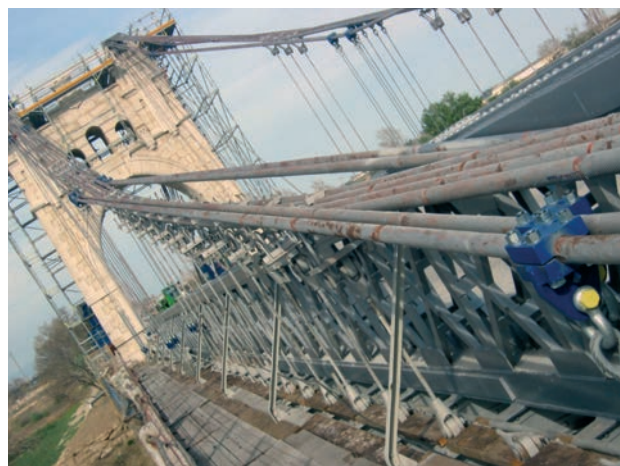
Figura 13. Sistema de cables durante la transferencia inicial de cargas.

Figure 13. Cable system during initial load transfer.

When 40 per cent of the load had been transferred, the outer side of the bands was severed, completely releasing the connection between the external and middle cables, with the provisional suspenders attached only to the former and the initial suspenders only to the four middle cables. Similarly, the outer part of the bands was severed in the hangers closest to the abutments so they would not interfere with the descent of the external and middle main cables in subsequent load increments. The top band clasps on the initial suspenders closest to mid-span were removed so these hangers would not interfere with the rise of the external cables or therefore with the concomitant formation of the respective polygon (Figure 13).

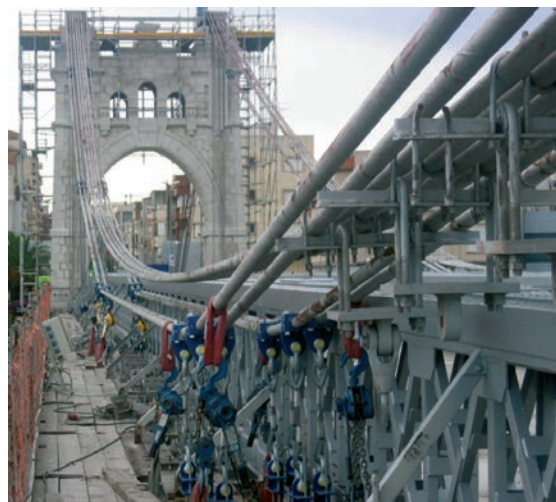
Figura 14. Retirada de péndolas con eslingas y polipastos.

Figure 14. Suspender removal with slings and chain blocks.

As bands and clasps were severed, the external cables adopted a polygonal shape, connecting the provisional hangers linearly, while the middle cables rose by nearly 20 cm between the two sets of short suspenders (Figure 14). This operation

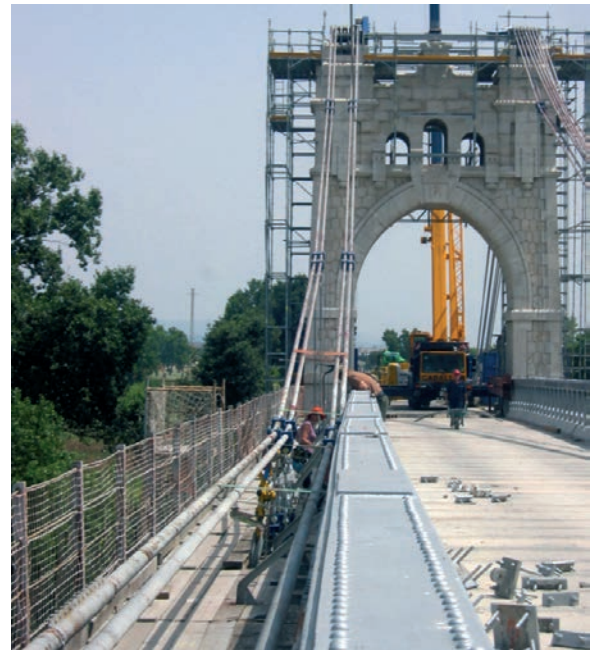
Figura 15. Sistema de cables finalizada la transferencia de cargas a las péndolas provisionales.

Figure 15. Cable system after conclusion of load transfer to provisional suspenders.

Una vez retiradas todas las péndolas antiguas, los tirantes y el cable horizontal, y destesados los cables de retenida, el tablero se encontraba sustentado únicamente por las péndolas provisionales y, a través de ellas, por los cables principales exteriores (Figura 15).

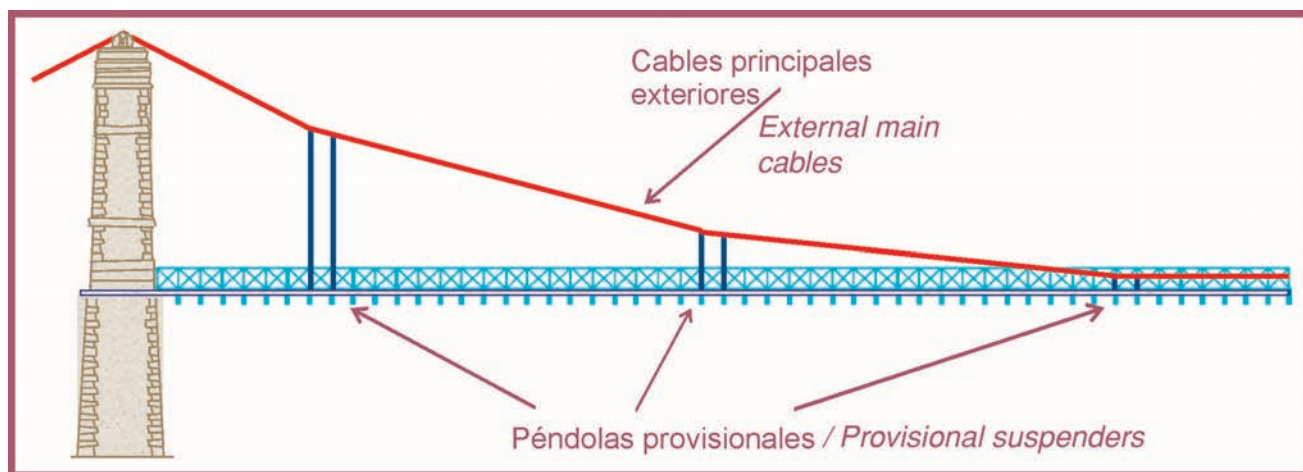
Figura 16. Puente suspendido por cables principales exteriores antiguos y péndolas provisionales.  
Figure 16. Bridge suspended from initial external cables and provisional suspenders.

Entonces, se retiraron los cables principales antiguos interiores (Figura 16), cuyo peso era 60 kN. Este proceso se inició destesando completamente cada uno de los

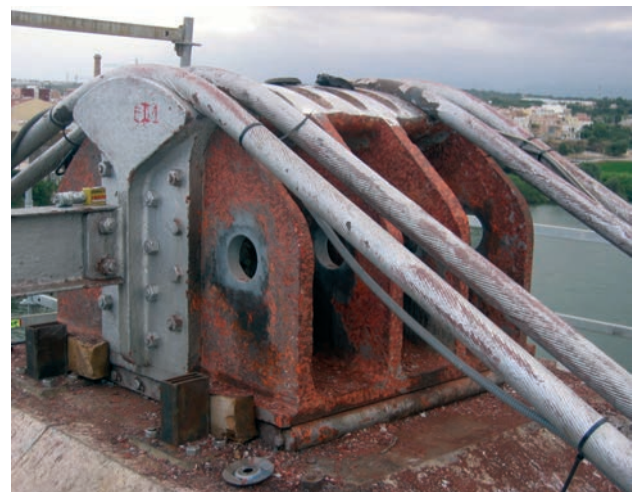
Figura 17. Una de las sillas durante la rehabilitación.  
Figure 17. Saddle during rehabilitation.

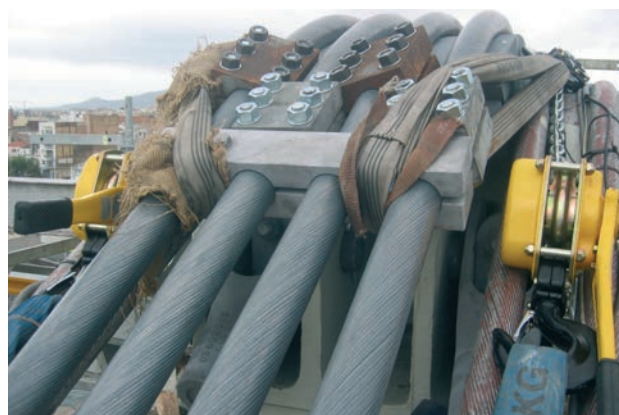
Figura 18. Sistema antideslizante de los cables principales nuevos.  
Figure 18. Anti-slip system for new main cables.

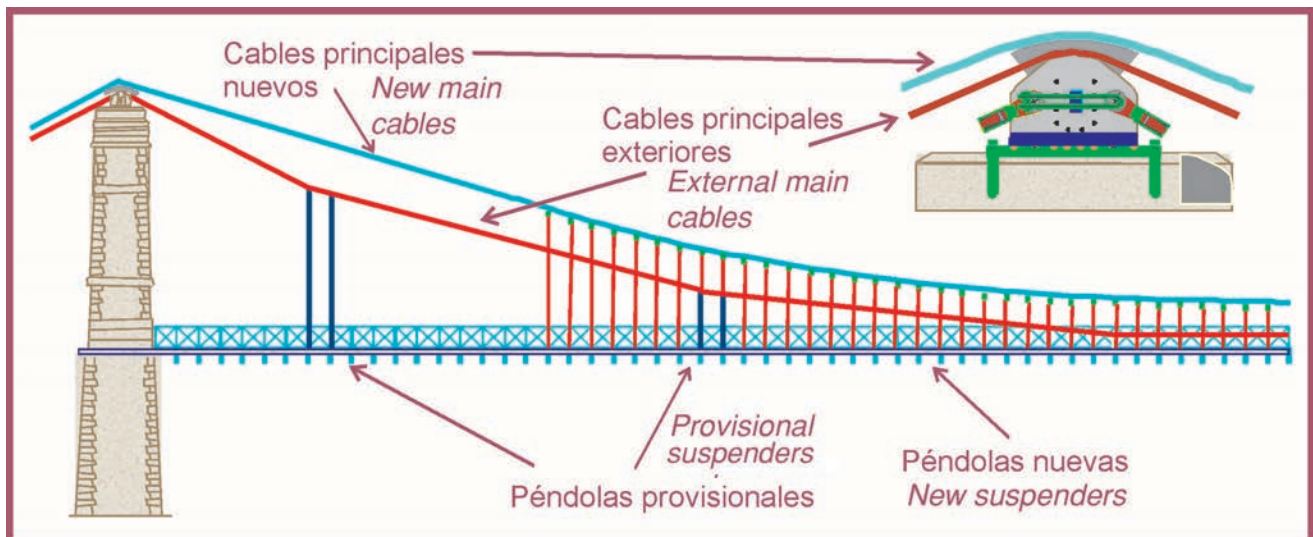
Figura 20. Montaje de nuevos cables principales, montaje y tesado parcial de nuevas péndolas.

Figure 20. Mounting new main cables, mounting and partial tensioning of new suspenders.

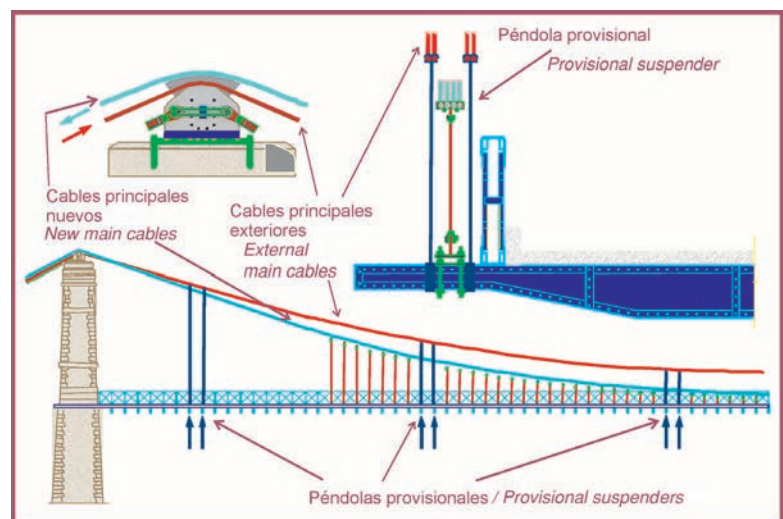
Figura 21. Destesados parciales de péndolas provisionales. Actuación en cámaras de anclaje.

Figure 21. Partial de-tensioning of provisional suspenders. Actuation from anchorage chamber.

Esta conexión de péndolas definitivas se combinó con actuaciones en las cámaras de anclaje, tesando los cables principales nuevos y destesando los antiguos, equilibrando cada silla de forma que no se produjera deslizamiento en los cables y que sus movimientos estuvieran controlados (Figuras 21, 22 y 23).

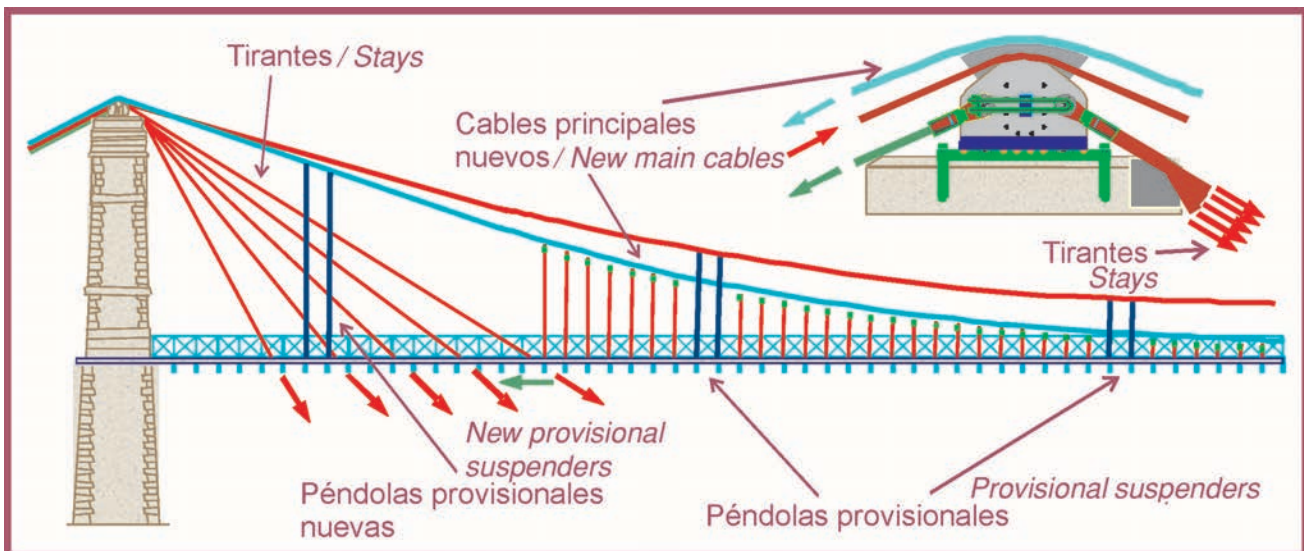
Figura 22. Montaje y tesado de tirantes, cables de retenida y cable horizontal.  
Figure 22. Mounting and tensioning stays, guylines and horizontal cable.

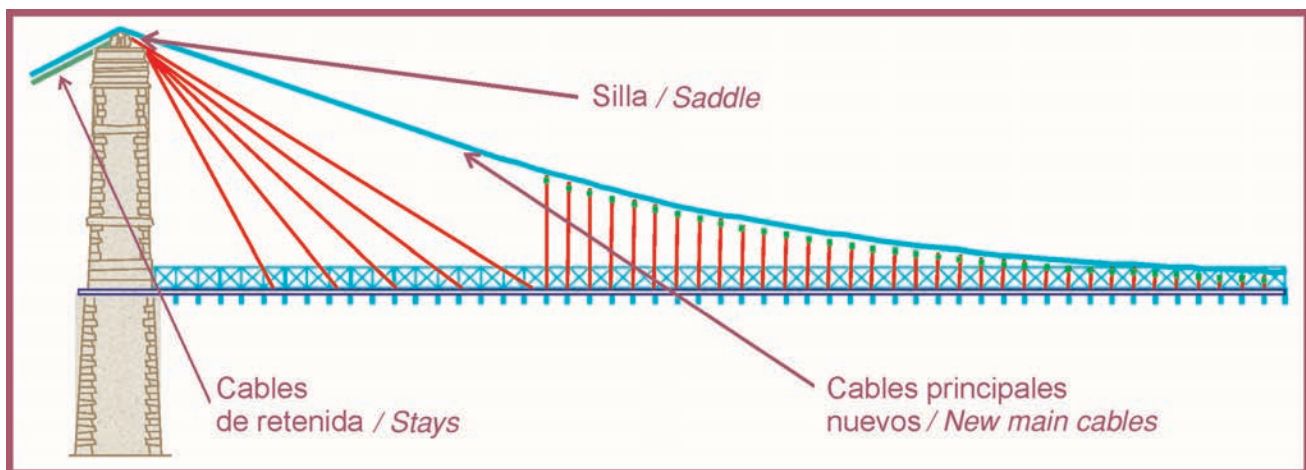
Figura 23. Puente sustentado por el nuevo sistema de cables.  
Figure 23. Bridge suspended from new cable system.

Para retirar las péndolas provisionales nuevas, se destesaron totalmente las mismas a escalones de 5 kN cada cable, de forma simétrica y controlando en todo momento que los cables principales no deslizaran, así como que las sillas no se desplazasen. Una vez descargadas, se desconectaron y se retiraron (Figura 23).

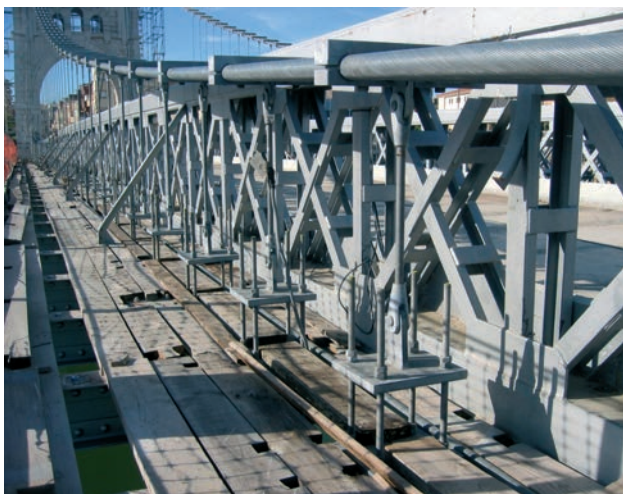
Figura 24. Nuevas péndolas y sus sistemas de unión.  
Figure 24. New suspenders and joining systems.

Se instalaron un total de 69 péndolas por cada lado. Para colocarlas, se utilizaron polipastos de cadena que se amarraron, por un lado, a los nuevos cables y, por el otro, a las vigas transversales, introduciéndoles la carga

necesaria para poder llegar a realizar la conexión de la péndola, con su regulación centrada. Una vez realizada ésta, se quitaron los polipastos y la péndola quedó cargada (Figura 24).

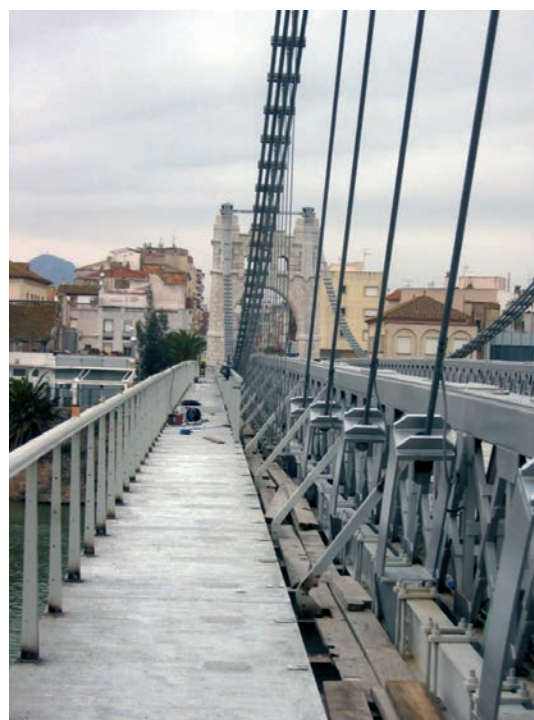
Figura 26. Nuevos tirantes y sus terminales.  
Figure 26. New stays and terminals.

Retiradas las péndolas provisionales antiguas, se colocaron los nuevos cables de retenida, con un tesado parcial de 215 kN en el lado Amposta y 226 kN en el de La Aldea, y los tirantes con la regulación del terminal centrada, esto es,  $\pm 4$  cm. A continuación se destesaron parcialmente las péndolas provisionales nuevas a 316 kN (Figura 26) y se instaló simultáneamente el cable horizontal.

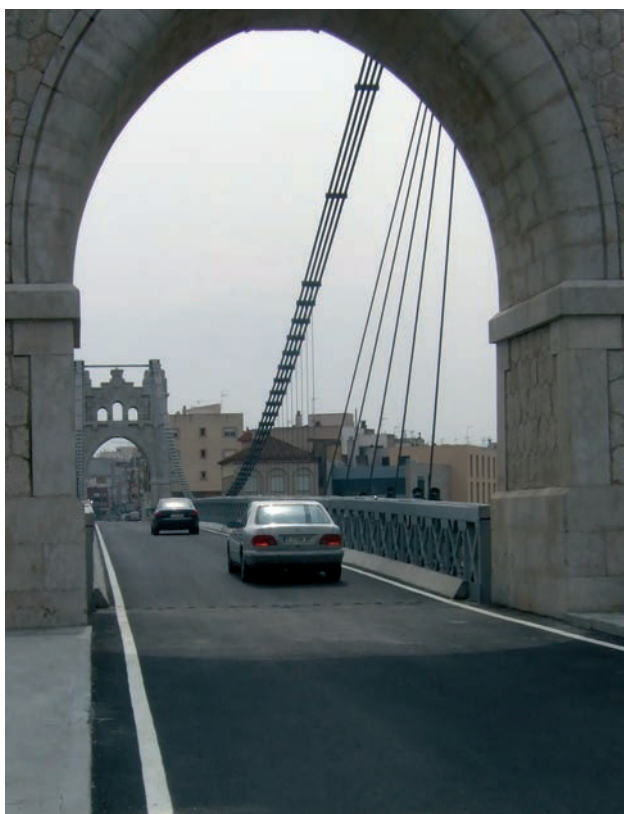
Figura 39. Tablero terminado.  
Figure 39. Finished deck.

The carriageway slab was demolished and rebuilt with a series of HP-35/P/20/IIIa precast concrete plates 14 cm thick, 1.10 long and a width that concurred with the distance between the stiffening girders, 5.60 m. These slabs were built to rest on the transverse girders and joined by cast-in-place concrete. The slab was post-tensioned with nine 4T15 cables to ensure permanent compression and thereby improve durability, for the initial deck was one of the members that exhibited the greatest deterioration. A kerb with a New Jersey type barrier was cast in place along the edges of the carriageway to protect the longitudinal girders from possible vehicle impact (Figure 39).

La losa de la calzada fue reconstruida, después de su demolición, utilizando una serie de placas prefabricadas de hormigón HP-35/P/20/IIIa, de 14 cm de espesor, 1,10 m de largo y 5,60 m de ancho, que es la distancia entre las vigas de rigidez. Estas placas se apoyan en las vigas transversales y se unieron mediante hormigonado "in situ". La losa se postesó con nueve cables de 4T15, para garantizar que está permanentemente comprimida y, por tanto, mejorar las condiciones de durabilidad del tablero, que es uno de los elementos que más se habían deteriorado de la estructura original. En los bordes de la calzada se ha construido un bordillo "in situ", con perfil similar al de una barrera tipo "New Jersey", a fin de proteger las vigas longitudinales del posible impacto de los vehículos (Figura 39).

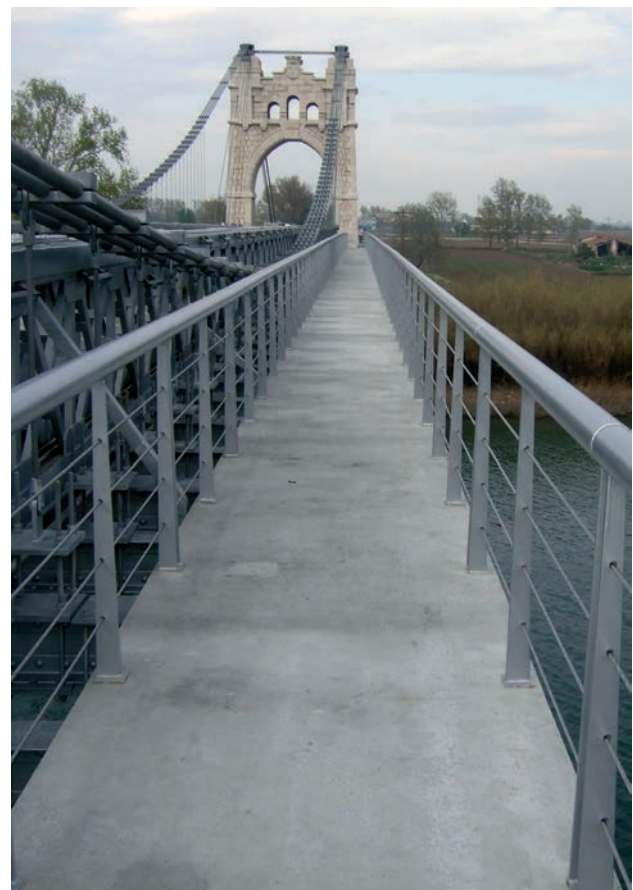
Figura 40. Nueva acera terminada.  
Figure 40. Finished walkway.

The original walkways were replaced by new wider members made of HA-30/P/20/IIIa precast concrete slabs 1.50 m wide and 3.70 m long with a maximum thickness of 21 cm in the area resting on the transverse girders and a minimum of 9 cm at the cantilevered edges (Figure 40). They have built-in tubing and collection boxes for service ways, plates to attach the railings and manholes to access the support chambers.

Las aceras originales fueron reemplazadas por otras más anchas, a base de losas prefabricadas de hormigón HA-30/P/20/IIIa, de 1,50 m de ancho y 3,70 m de largo, con un espesor máximo de 21 cm en la zona en que apoyan en las vigas transversales y mínimo de 9 cm en los extremos de la parte volada (Figura 40). Incorporan tubos y arquetas para la canalización de servicios, placas para la fijación de las barandillas y también los huecos para los pasos de hombre de acceso a las cámaras de los apoyos.
