ISSN: 0439-5689 | julio - septiembre 2009 | Volumen 60 - nº 253

REHABILITACIÓN DEL PUENTE DE AMPOSTA

Obras de rehabilitación del puente colgante de Amposta

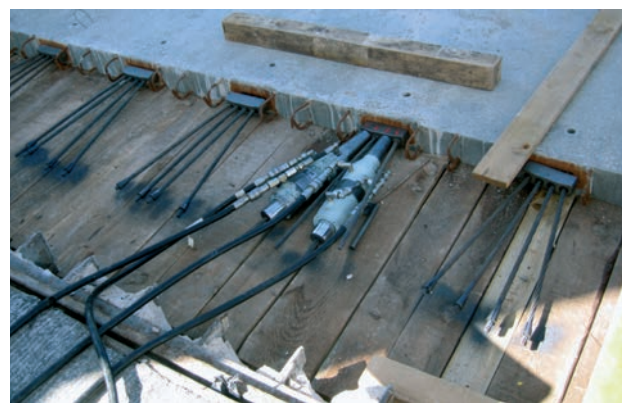
Figura 5. Tesado de la losa de calzada con juntas entre tramos prefabricados ya hormigonadas.

Figure 5. Tensioning the carriageway slab (after casting concrete in the joints between precast sections).

The tendons were tensioned with four jacks connected to two stations to transfer the force at the same time to each pair of jacks. Two such set-ups were operated simultaneously, one at each side of the bridge. The equipment on one side tensioned strands 1 and 3 and re-tensioned strands 2 and 4, while the equipment on the other side did the opposite (Figure 5).

El tesado de cada tendón se hizo con cuatro gatos conectados a dos centrales, de manera que la fuerza se transmitía a la vez a cada pareja de gatos. Se utilizaron dos equipos funcionando simultáneamente, uno a cada lado del puente. Con uno de los equipos se tesaban los cordones 1 y 3 y se retesaban los 2 y 4 en uno de los lados, actuando de manera opuesta en el otro lado del puente (Figura 5).

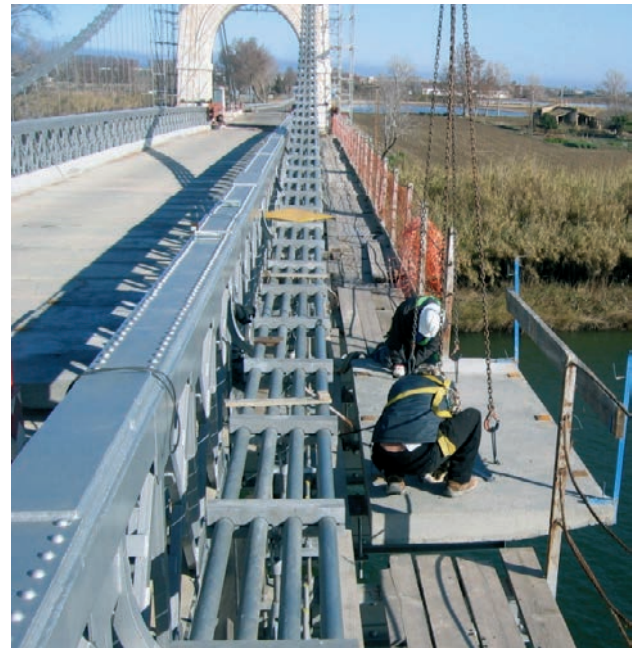
Figura 6. Trabajos de colocación de las aceras prefabricadas.
Figure 6. Laying precast walkway slabs.

These slabs were laid after the cable system was replaced on the bridge. Laying was conducted from mid-span toward the ends symmetrically, i.e., successively left and right and on the Amposta side and the La Aldea side, so that neither side of the deck had over two slabs more than the other at any given time (Figure 6). The end slabs, two on each side, were not laid until the new end transverse girders were installed.

El montaje de estas losas se realizó al finalizar el proceso de sustitución del sistema de cables del puente. Se fueron colocando desde el centro hacia los extremos y de forma simétrica, es decir, a izquierda y derecha y lado Amposta y La Aldea sucesivamente, de manera que en ningún momento hubo más de dos losas colocadas de diferencia entre ambos lados del tablero (Figura 6). Las losas extremas, dos en cada lado, no se colocaron hasta que fueron instaladas las nuevas vigas transversales extremas.

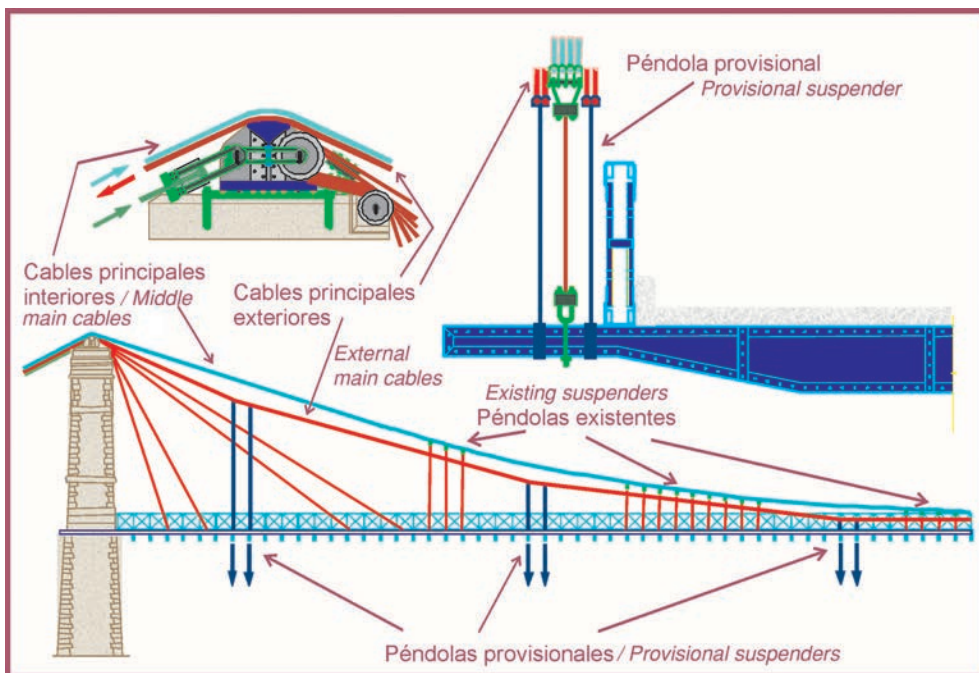
Figura 11. Tesado de péndolas provisionales y desesado de las existentes. Actuaciones en cámaras de anclaje.
 Figure 11. Tensioning provisional suspenders and de-tensioning existing ones. Actuation from anchorage chamber.

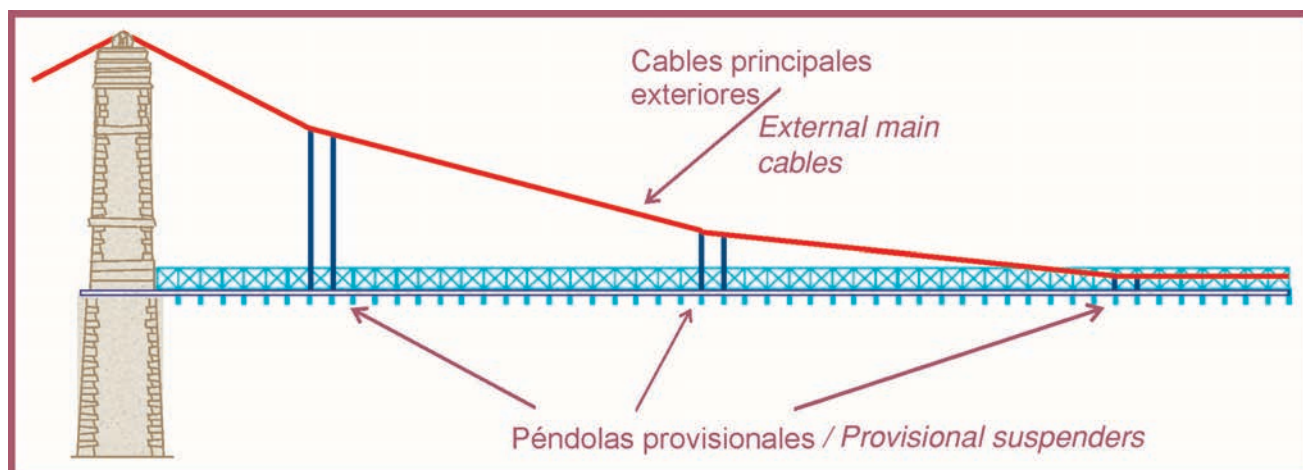
Figura 16. Puente suspendido por cables principales exteriores antiguos y péndolas provisionales.
Figure 16. Bridge suspended from initial external cables and provisional suspenders.

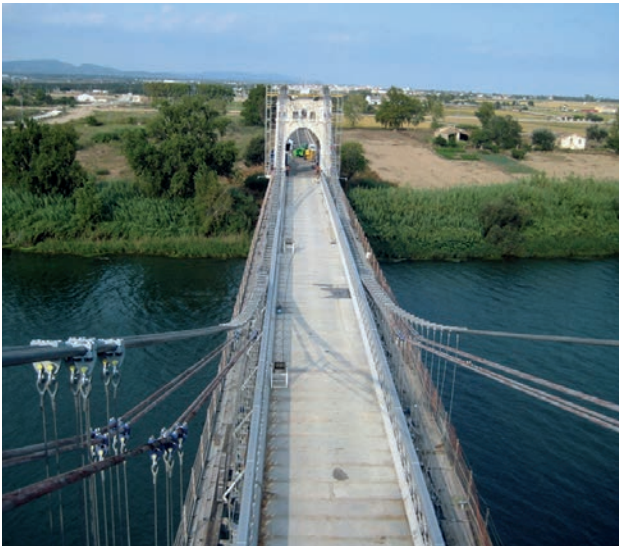
Figura 19. Cables durante la transferencia de cargas del sistema provisional al definitivo.
 Figure 19. Cables during load transfer from provisional to permanent system.

Una vez posicionados los cables principales nuevos, comenzó la transferencia de cargas desde el sistema provisional a las péndolas nuevas y de éstas a aquéllos. Este proceso se realizó mediante el montaje progresivo de péndolas con su longitud definitiva y, por tanto, con la puesta en carga de las mismas. A medida que se colocaban las nuevas péndolas, los cables principales nuevos fueron tomando carga y los antiguos se fueron descargando (Figuras 19 y 20).

new suspenders and from there to the cables. In this process, the hangers involved were progressively mounted to their permanent length, which entailed their loading. As the new suspenders were positioned, loads began to be transferred from the initial to the new main cables (Figures 19 and 20).

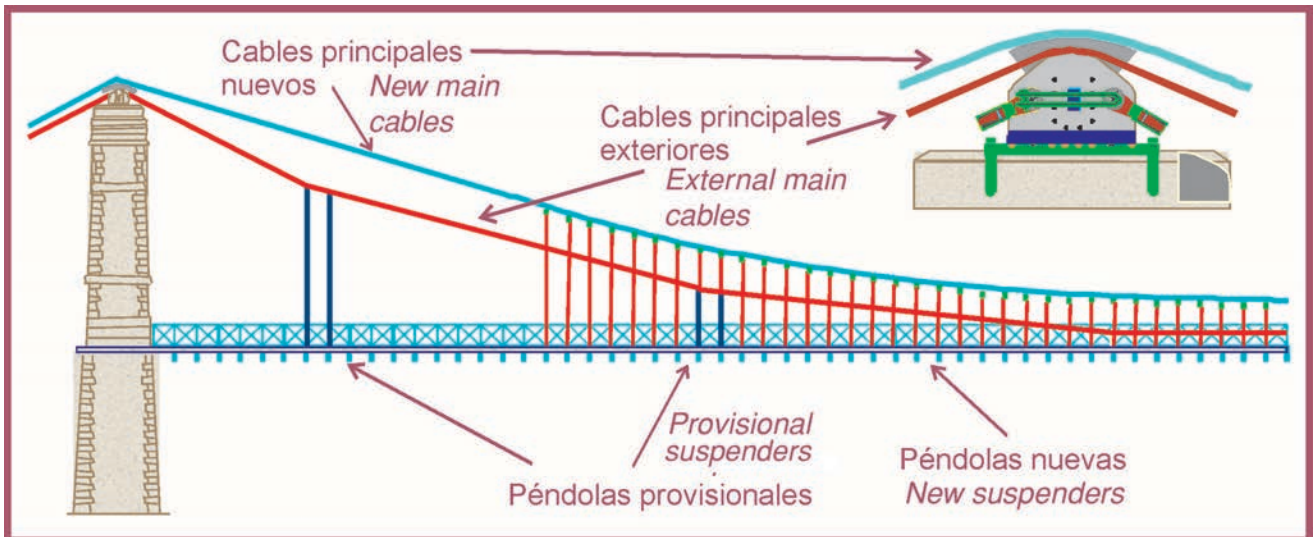
Figura 20. Montaje de nuevos cables principales, montaje y tesado parcial de nuevas péndolas.
 Figure 20. Mounting new main cables, mounting and partial tensioning of new suspenders.

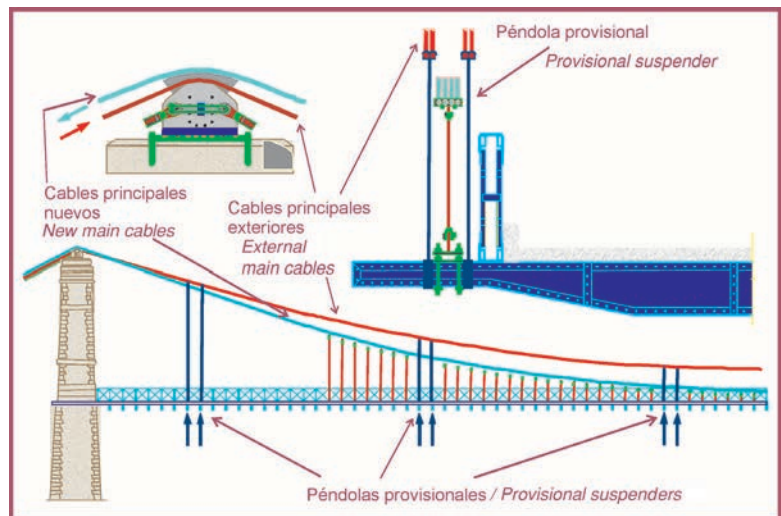
Figura 21. Destesados parciales de péndolas provisionales. Actuación en cámaras de anclaje.
 Figure 21. Partial de-tensioning of provisional suspenders. Actuation from anchorage chamber.

Esta conexión de péndolas definitivas se combinó con actuaciones en las cámaras de anclaje, tesando los cables principales nuevos y destesando los antiguos, equilibrando cada silla de forma que no se produjera deslizamiento en los cables y que sus movimientos estuvieran controlados (Figuras 21, 22 y 23).
