Estudios, inspección especial y proyecto de rehabilitación del puente de Amposta

Studies, special inspection work and design for rehabilitating Amposta bridge

RESUMEN

En este artículo se describe el estudio y análisis de una de las obras más especiales de José Eugenio Ribera, el puente colgante de Amposta. Conjugando su proyecto original, su azarosa historia y una inspección especial que ha permitido conocer el estado de sus elementos, con los nuevos métodos de cálculo y el conocimiento de los materiales, se plantea un proyecto de rehabilitación acorde con la tecnología actual, que respeta sustancialmente el brillante planteamiento estructural de Ribera.

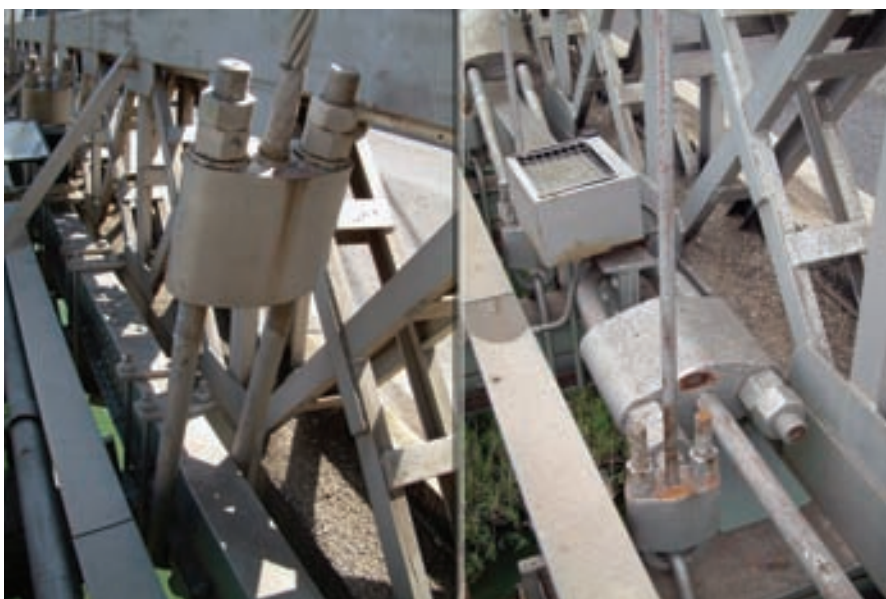
These inclined stays are not directly anchored to the deck's joists but what is called the secondary girder which, in turn, is joined to the cross girders. There are four secondary girders in the structure, two on each side, located at the ends of the bridge (Figures 24 and 33).

horizontal cable. The non-galvanised steel cable is 55 mm in diameter and is formed by strands 5 mm in diameter (Figures 24 and 35).

Figura 24. Anclajes del tirante inclinado y del cable horizontal.
Figure 24. Inclined stay and horizontal cable elements.

Las dos vigas secundarias de cada lado del tablero están unidas por un cable horizontal. Dicho elemento, encargado de transmitir las tracciones producidas en el tablero por el anclaje de los tirantes, debe ser sustituido dado su mal estado de conservación (Figura 35).

The two secondary beams on each side of the deck are joined by a horizontal cable. Commissioned with transmitting the tensile stresses produced in the deck by the stay anchorage, this item must be replaced because of its bad preservation status (Figure 35).

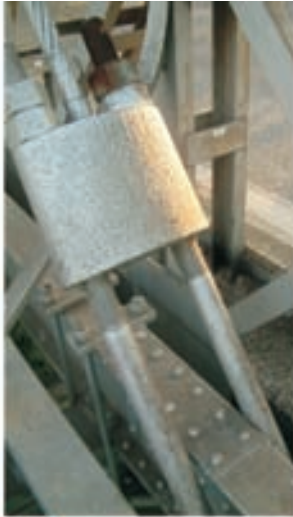
Figura 32. Alzados longitudinales del puente existente y del futuro.
Figure 32. Longitudinal elevations of the existing and future bridges.

tirantes inclinados en cada extremo del puente, una menos que en el puente actual (Figura 32 y 33). La eliminación de las parejas más cercanas a las pilas obedece a la necesidad de evitar el levantamiento de los apoyos del tablero en las mismas, que ha producido problemas en el sistema de apoyos del puente existente.

The second support system will be made with five pairs of inclined stays at each end of the bridge, one less than in the current bridge. Eliminating the pairs closest to the piers is due to the need to prevent the deck bearings lifting into them, which has caused problems in the existing bridge's support system (Figures 32 and 33).

La parte central del tablero cuelga de 138 péndolas, 69 a cada lado, que transmiten las cargas a los cables principales. Se han eliminado las dos parejas de péndolas extremas a cada lado del conjunto, debido a que el solape de la zona soportada por las últimas parejas de tirantes y dichas péndolas hacía que las mismas trabajaran de forma inadecuada, pudiendo llegar a destesarse en situaciones de sobrecarga concretas. La eliminación de estas cuatro parejas de péndolas, así como la de los tirantes anteriormente mencionados, no modifica sustancialmente el aspecto ni la concepción de la estructura. (Figura 32 y 34).

The deck's centre hangs from 138 suspenders, 69 on each side, which transmit loads to the main cables. The two pairs of end suspenders on each side have been removed, due to the overlap of the area supported by the last two pairs of stays and these suspenders were making them work in an inadequate fashion, with the possibility of their becoming de-tensioned in specific live load situations. Removing these four pairs of suspenders as well as the pair of stays mentioned above does not substantially alter the structure's appearance or conception (Figures 32 and 34).
