# Estudios, inspección especial y proyecto de rehabilitación del puente de Amposta

## *Studies, special inspection work and design for rehabilitating Amposta bridge*

**PROES consultores**

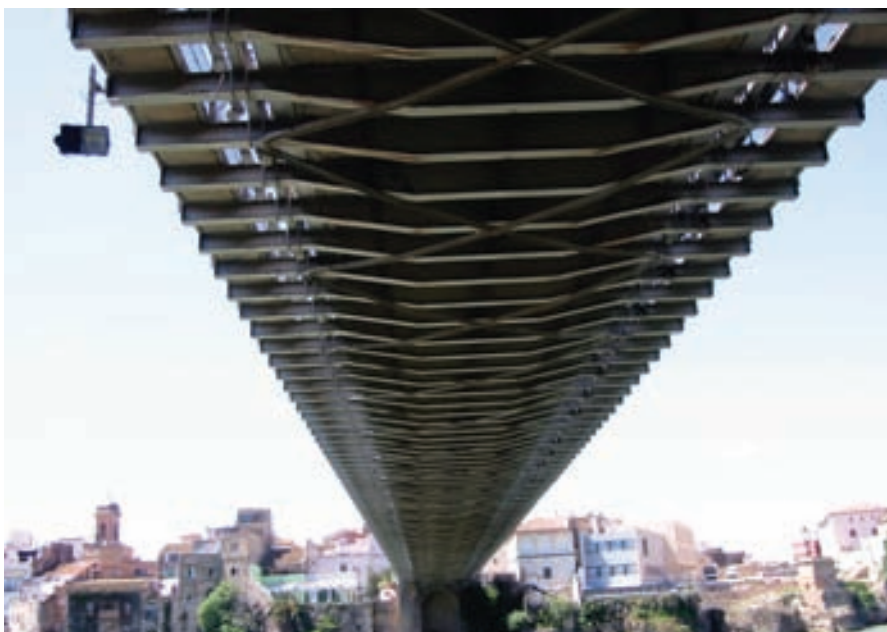
Figura 21. Parte inferior del tablero.  
Figure 21. Deck bottom.

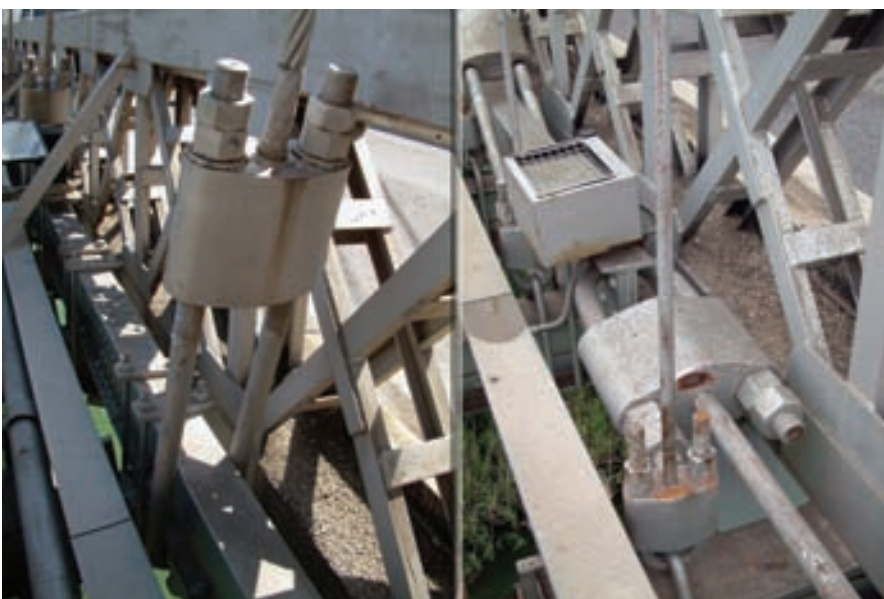
*These inclined stays are not directly anchored to the deck's joists but what is called the secondary girder which, in turn, is joined to the cross girders. There are four secondary girders in the structure, two on each side, located at the ends of the bridge (Figures 24 and 33).*

horizontal cable. The non-galvanised steel cable is 55 mm in diameter and is formed by strands 5 mm in diameter (Figures 24 and 35).

Figura 24. Anclajes del tirante inclinado y del cable horizontal.  
*Figure 24. Inclined stay and horizontal cable elements.*

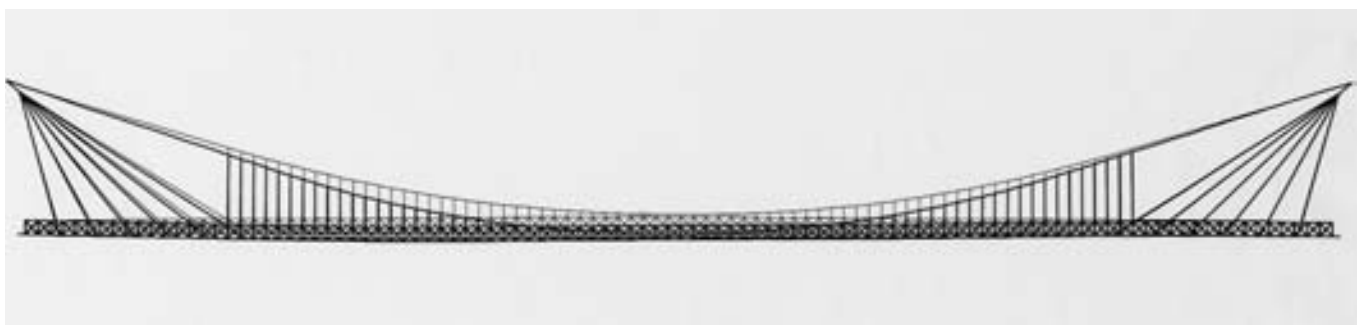
Figura 30. Deformada de la combinación de acciones que produce máximo axil en el cable horizontal.  
*Figure 30. Deformed structure from the combination of loads producing maximum axial force in the horizontal cable.*
