Estudios, inspección especial y proyecto de rehabilitación del puente de Amposta

Studies, special inspection work and design for rehabilitating Amposta bridge

PROES consultores

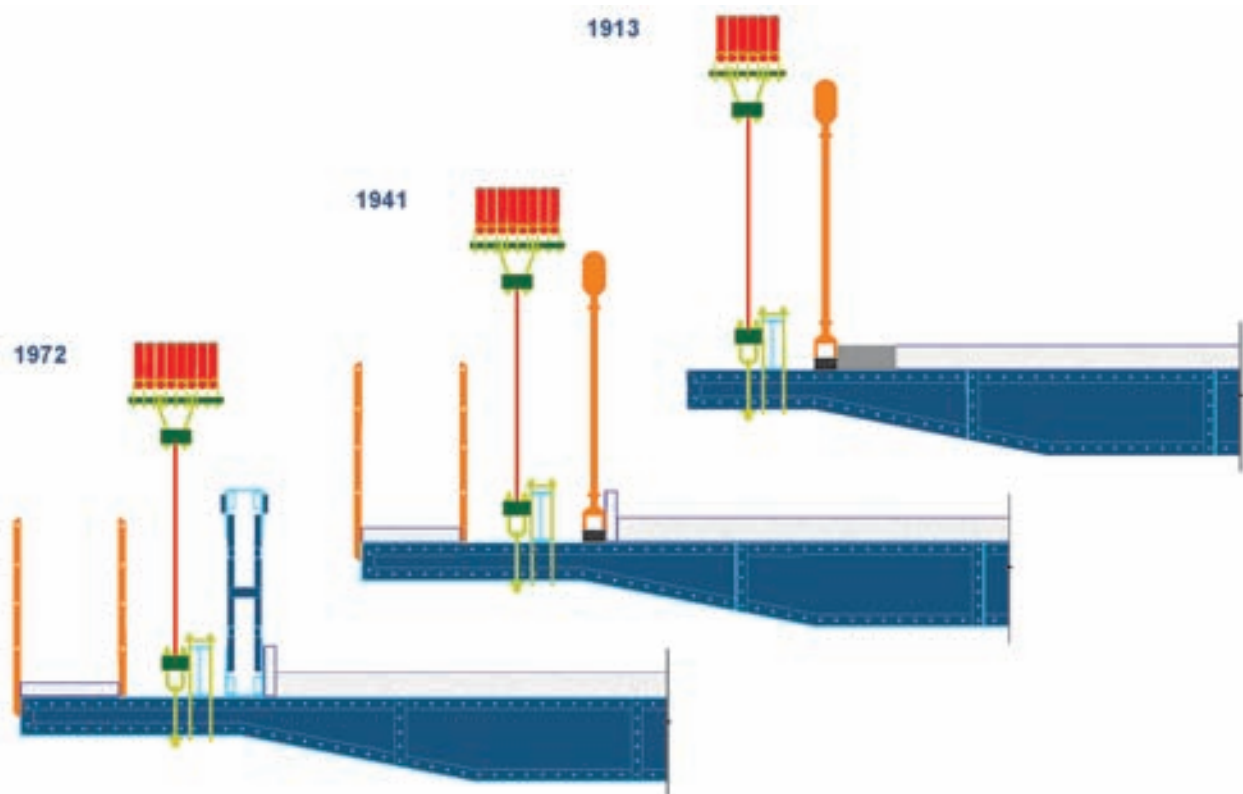
Figura 17. Cables reparados en 1972.
Figure 17. Cables repaired in 1972.

- *Replacing three of the 16 suspender cables and the repair of some others with broken strands, by means of strapping. (Figure 17).*
- *Replacing all the stays by others with the same diameter made of galvanised strands.*
- *Replacing 70 suspenders at the centre of the suspended span.*

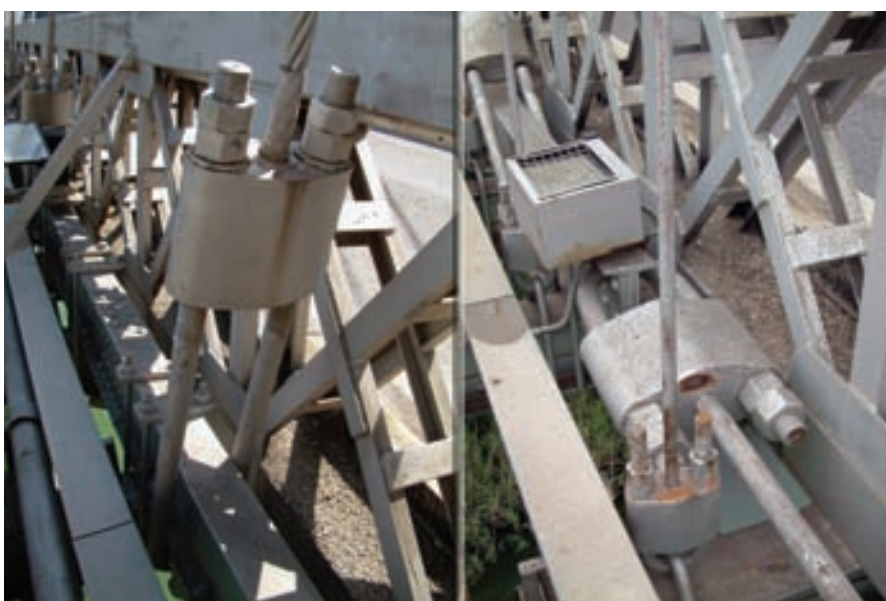
Figura 24. Anclajes del tirante inclinado y del cable horizontal.
Figure 24. Inclined stay and horizontal cable elements.

These inclined stays are not directly anchored to the deck's joists but what is called the secondary girder which, in turn, is joined to the cross girders. There are four secondary girders in the structure, two on each side, located at the ends of the bridge (Figures 24 and 33).

horizontal cable. The non-galvanised steel cable is 55 mm in diameter and is formed by strands 5 mm in diameter (Figures 24 and 35).
