Estudios, inspección especial y proyecto de rehabilitación del puente de Amposta

Studies, special inspection work and design for rehabilitating Amposta bridge

PROES consultores

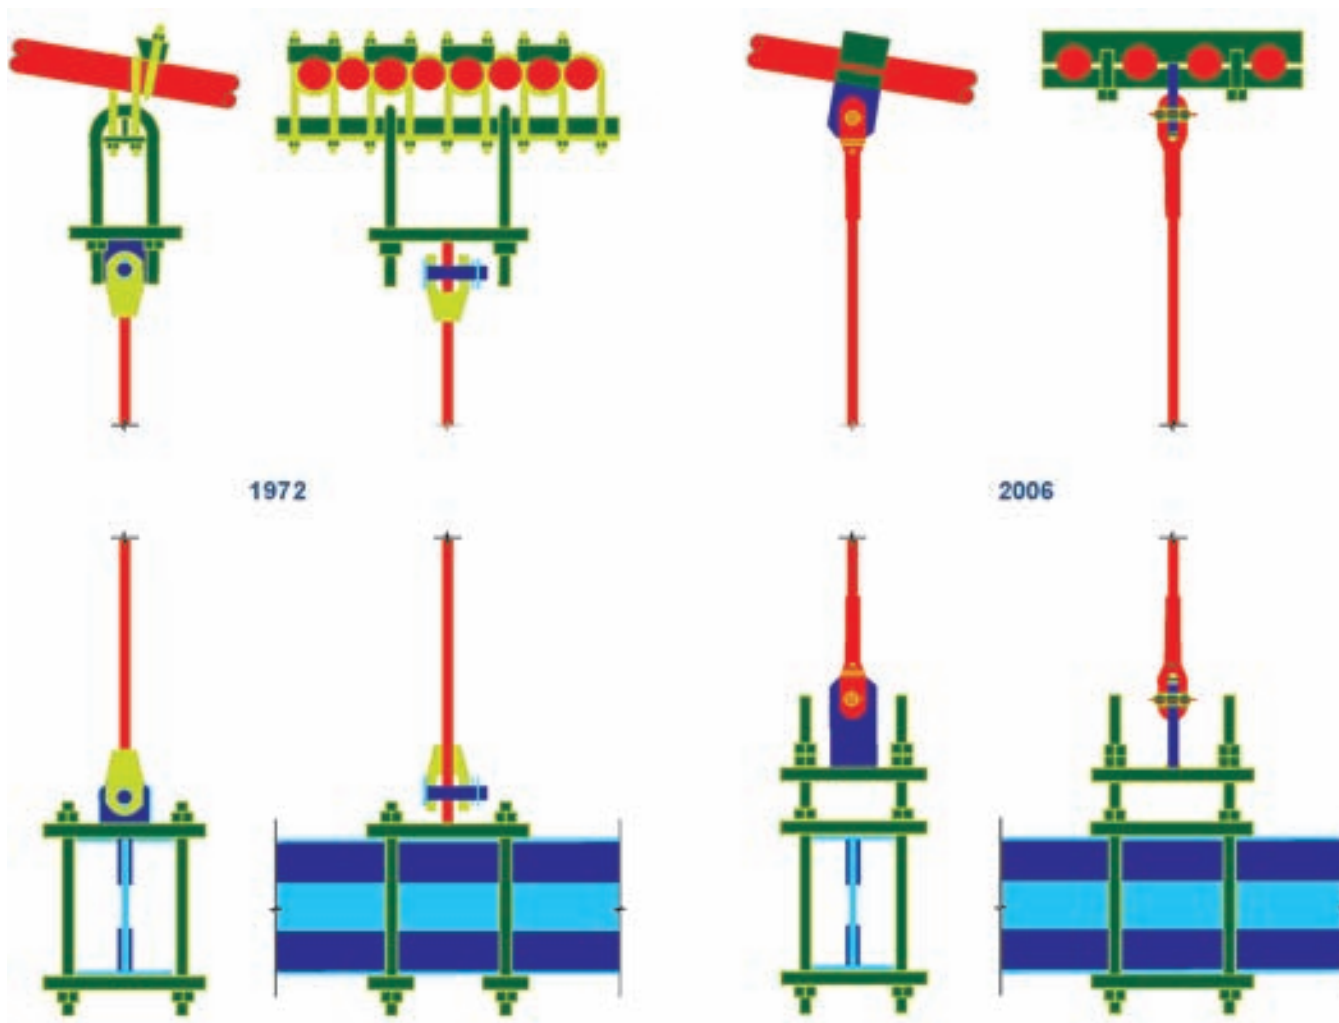
Figura 34. Péndolas antiguas y nuevas.
 Figure 34. Old and new suspenders.

La parte central del tablero cuelga de 138 péndolas, 69 a cada lado, que transmiten las cargas a los cables principales. Se han eliminado las dos parejas de péndolas extremas a cada lado del conjunto, debido a que el solape de la zona soportada por las últimas parejas de tirantes y dichas péndolas hacía que las mismas trabajaran de forma inadecuada, pudiendo llegar a destesarse en situaciones de sobrecarga concretas. La eliminación de estas cuatro parejas de péndolas, así como la de los tirantes anteriormente mencionados, no modifica sustancialmente el aspecto ni la concepción de la estructura. (Figura 32 y 34).

The deck's centre hangs from 138 suspenders, 69 on each side, which transmit loads to the main cables. The two pairs of end suspenders on each side have been removed, due to the overlap of the area supported by the last two pairs of stays and these suspenders were making them work in an inadequate fashion, with the possibility of their becoming de-tensioned in specific live load situations. Removing these four pairs of suspenders as well as the pair of stays mentioned above does not substantially alter the structure's appearance or conception (Figures 32 and 34).

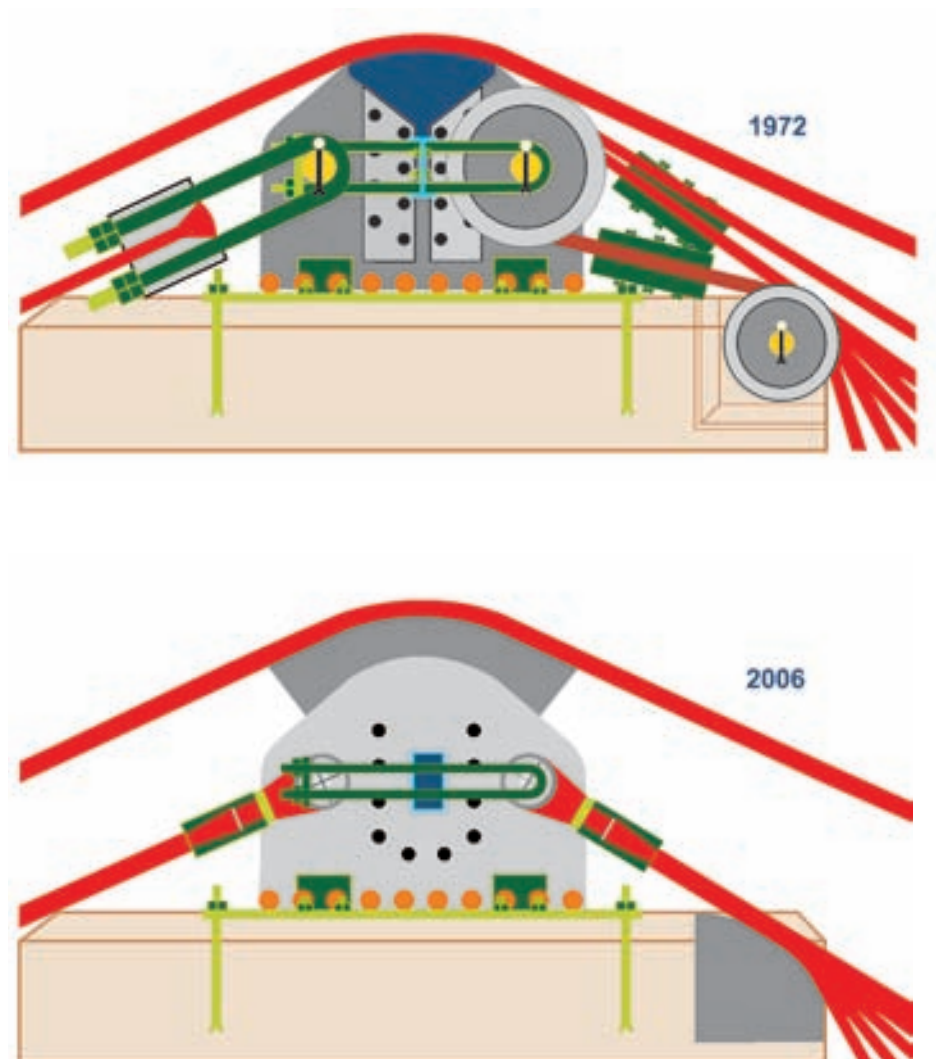
Figura 36. Silla existente y nueva.
Figure 36. Existing and new saddle.

The saddles, which allow the main cables to pass over the piers, will undergo some alterations to adapt them to the new cable configuration and improve their functionality (Figure 36). Firstly, the side bodies added into each saddle during the 1972 repair will be removed in order to house the two additional suspension cables, as they are no longer necessary, with which Ribera's original configuration is restored. A steel piece is added onto the original cradle supporting the six suspension cables, which will enable the four new cables to be supported and their curvature to be heavily reduced on the support surface, improving their behaviour to fatigue. The connections of the guy cables to the saddle which were made with padlocks, have also been altered so as to adapt them to the new cables and to the new connection technology. Unlike the original design, each stay has been separately anchored in rehabilitating the bridge, taking advantage of the original shaft of the pulleys and using a modern anchorage system. The guide pulleys have also been replaced by cradles with a ra-

Las sillas, que permiten el paso de los cables principales sobre las pilas, sufrirán algunas modificaciones para adaptarlas a la nueva configuración de cables y mejorar su funcionalidad (Figura 36). En primer lugar, se han eliminado los cuerpos laterales añadidos en cada silla durante la reparación de 1938 para albergar los dos cables portantes adicionales, dado que no resultan ya necesarios, con lo que se restituye la configuración original de Ribera. Sobre la cuna original de apoyo de los seis cables portantes, se añade una pieza metálica que permitirá el apoyo de los nuevos cuatro cables y reducirá de forma importante la curvatura de los mismos en la superficie de apoyo, mejorando su comportamiento a fatiga. Se han modificado también las uniones de los cables de retenida a la silla, que se realizaban mediante unos candados, para adaptarlas a los nuevos cables y a la nueva tecnología de uniones. En la rehabilitación del puente, a diferencia del proyecto original, se ha anclado cada tirante independientemente, aprovechando el eje original de las poleas y utilizando un sistema moderno de anclaje. También se han sustituido las poleas de desvío por unas cunas con un radio de curvatura ostensiblemente mayor que el de las poleas, a fin de aminorar los efectos nocivos de dicha curvatura.

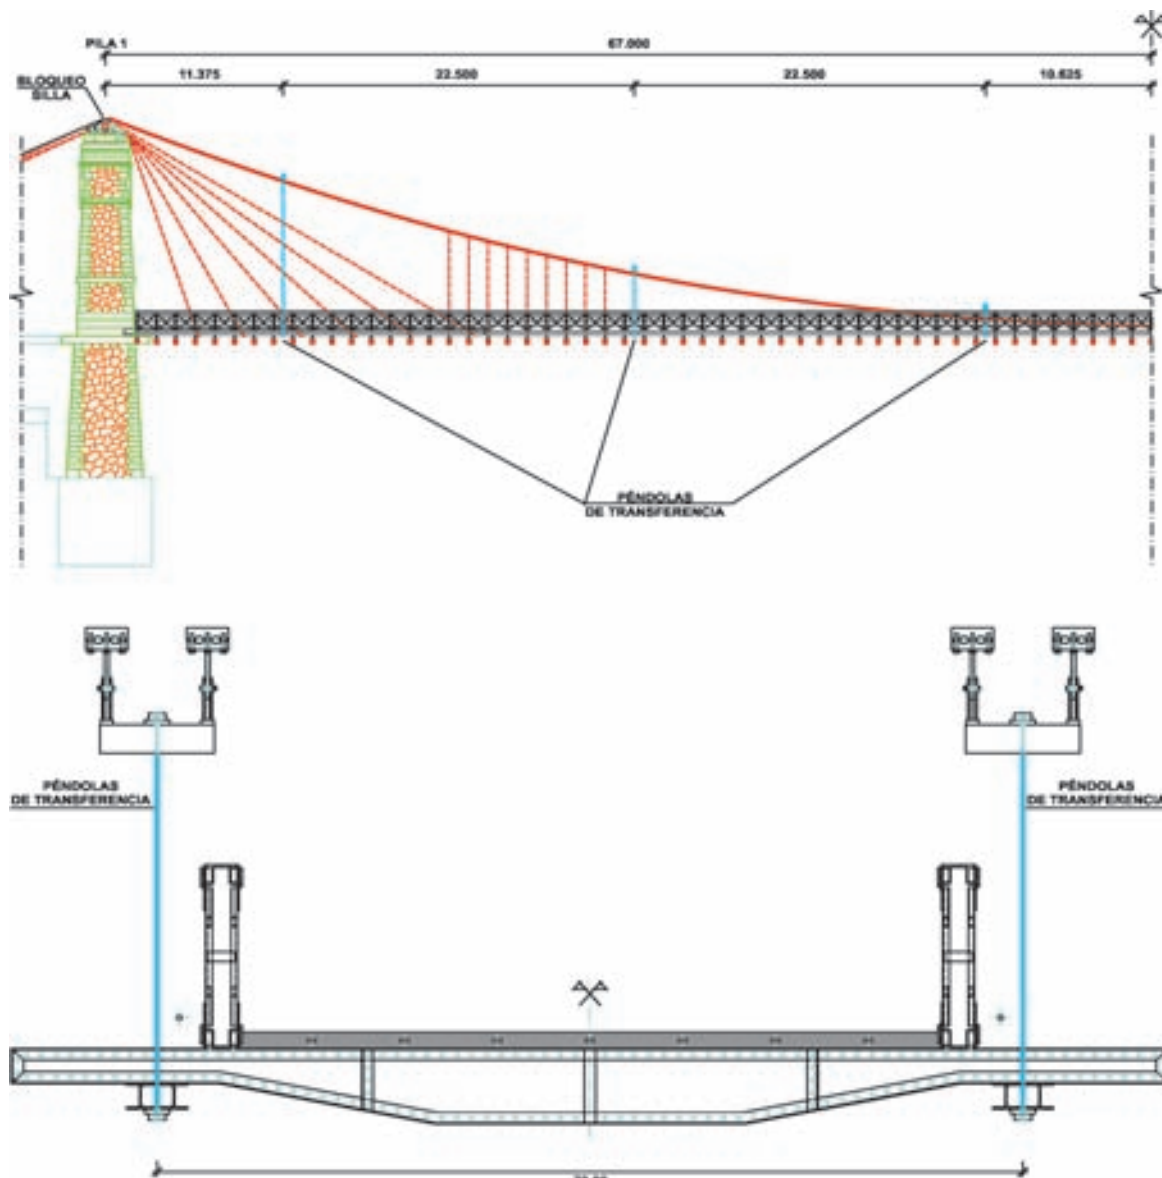
Figura 37. Péndolas de transferencia.
 Figure 37. Transfer suspenders.

The stress and temperature monitoring instrumentation will first be fitted in the existing structure. It will be necessary to have six provisional support elements on each side of the deck, called transfer suspenders, in order to remove the present cable system. Each of these suspenders will be formed by two hangers that will each collect two cables (of the outermost), and will be connected via a steel structure to one cable that will be the one to enable the system to be operated on (shortening or elongating same). At its bottom end, this cable will be fixed to the deck by a steel structure made of rolled sections which will be supported between two steel cross beams. Strain gauges will be fitted in each of the transfer suspenders, as well as thermo-couples in two of them on each side of the bridge to allow gauge measured stresses to be corrected.

actual, será necesario disponer seis elementos de sustentación provisional a cada lado del tablero, que se denominan péndolas de transferencia (Figura 37). Cada una de estas péndolas se materializará mediante dos perchas, que recogerá cada una dos cables (de los más externos), y se conectarán mediante una estructura metálica a un cable que será el que permita actuar sobre el sistema (acortando o alargando el mismo). Este cable, en su extremo inferior, estará fijo al tablero mediante una estructura metálica resuelta con perfiles laminados, que se apoyará entre dos vigas metálicas transversales. Se dispondrán bandas extensométricas en cada una de las péndolas de transferencia, así como termopares, en dos de ellas a cada lado del puente, para permitir corregir las tensiones medidas a través de las bandas.
