# Obras de rehabilitación del puente colgante de Amposta

## *Amposta bridge - Rehabilitation works*

This article describes the rehabilitation conducted on Amposta Bridge, one of engineer José Eugenio Ribera's most prominent works.

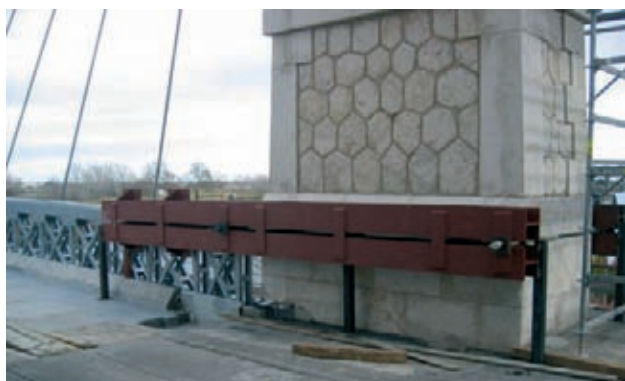
Figura 7. Sistema de bloqueo del tablero.  
Figure 7. Deck blocking system.

Básicamente, cada una de estas estructuras estaba formada por dos vigas empresilladas, compuestas a su vez por dos perfiles HEB, que se montaron apeadas a la altura del cordón superior de la viga de rigidez. Estas vigas se unieron entre ambos lados de cada fuste del pilono, a través de dos barras pretensadas a 600 kN, y se apoyaron contra el paramento a través de neoprenos (Figura 7).

against the other two sides of the pier. Their impact against the deck surface was buffered by neoprene pads (Figure 7).

*Before the deck could be released for vertical displacement, an ancillary system was needed to limit any horizontal movements during cable replacement, to transfer horizontal wind action. A provisional blocking system was designed for this purpose, consisting in four steel structures that embraced the piers.*

*These structures were designed to transfer the wind loads acting on the deck (350 kN on each abutment) to the piers, while allowing for free vertical movement during the cable replacement operation and geometrically adapting to both the piers and the existing deck at each corner.*

*Essentially, these structures consisted in two compound girders, each comprising two wide flange shapes set on uprights secured at the same elevation as the top chord on the stiffening girder. These beams ran along opposite sides of the pier shaft and were joined with two 600 kN prestressed bars set*

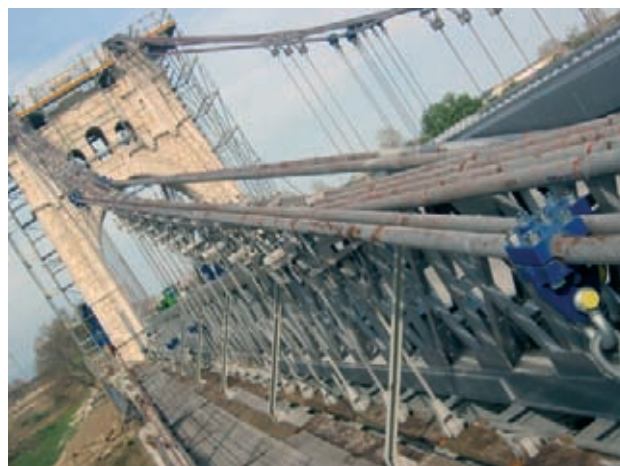
Figura 13. Sistema de cables durante la transferencia inicial de cargas.

Figure 13. Cable system during initial load transfer.

When 40 per cent of the load had been transferred, the outer side of the bands was severed, completely releasing the connection between the external and middle cables, with the provisional suspenders attached only to the former and the initial suspenders only to the four middle cables. Similarly, the outer part of the bands was severed in the hangers closest to the abutments so they would not interfere with the descent of the external and middle main cables in subsequent load increments. The top band clasps on the initial suspenders closest to mid-span were removed so these hangers would not interfere with the rise of the external cables or therefore with the concomitant formation of the respective polygon (Figure 13).

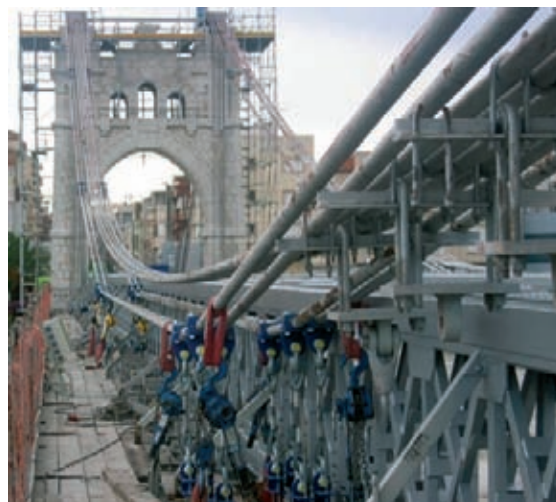
Figura 14. Retirada de péndolas con eslingas y polipastos.

Figure 14. Suspender removal with slings and chain blocks.

Since some of the initial hangers were still partially loaded, textile slings and 60 kN hoisting blocks, anchored to the transverse girders and wrapped around the four middle cables, were used to unload each suspender and ensure safe removal.

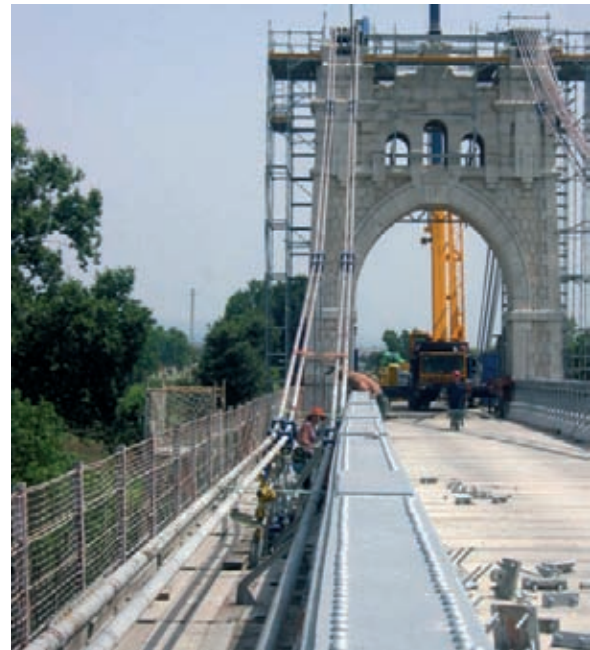
Una vez retiradas todas las péndolas antiguas, los tirantes y el cable horizontal, y destesados los cables de retenida, el tablero se encontraba sustentado únicamente por las péndolas provisionales y, a través de ellas, por los cables principales exteriores (Figura 15).

Figura 15. Sistema de cables finalizada la transferencia de cargas a las péndolas provisionales.

Figure 15. Cable system after conclusion of load transfer to provisional suspenders.

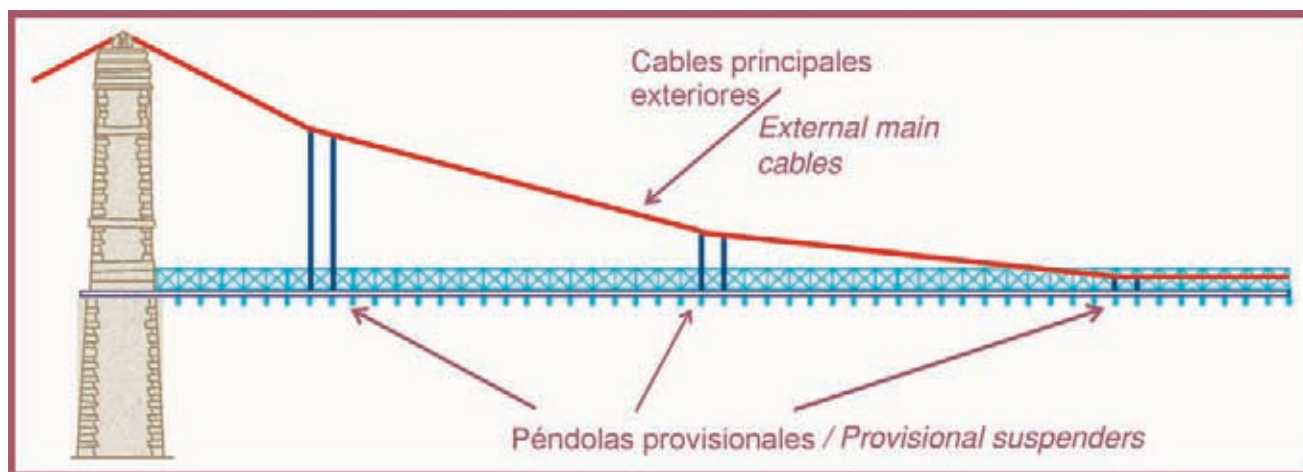
Figura 16. Puente suspendido por cables principales exteriores antiguos y péndolas provisionales.  
Figure 16. Bridge suspended from initial external cables and provisional suspenders.

The 60 kN initial middle main cables were then removed (Figure 16). This process was initiated by completely de-tensioning each cable, pulling the ends out of the chambers on each side of the bridge and anchoring them at ground level. They were then attached to winches and each cable was hoisted with a crane, resting it on pulley stations located on the piers. One of the winches was used to draw one end of the cable while the other controlled the other end by unwinding an ancillary cable to which it was attached. The cable removed was placed on trolleys on the La Aldea side and later cut into sections for removal.

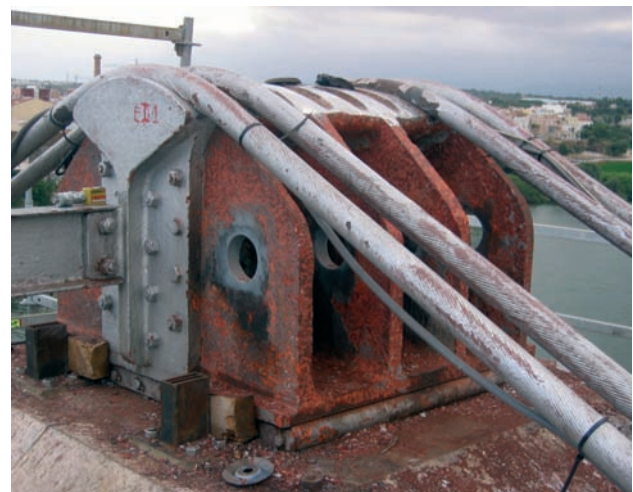
*machine scrubbed and painted. In this stage four holes were drilled through the saddle body to house the new clevises that would transfer the load on the guyline pins to the stay pins (Figure 17).*

Figura 17. Una de las sillas durante la rehabilitación.  
Figure 17. Saddle during rehabilitation.

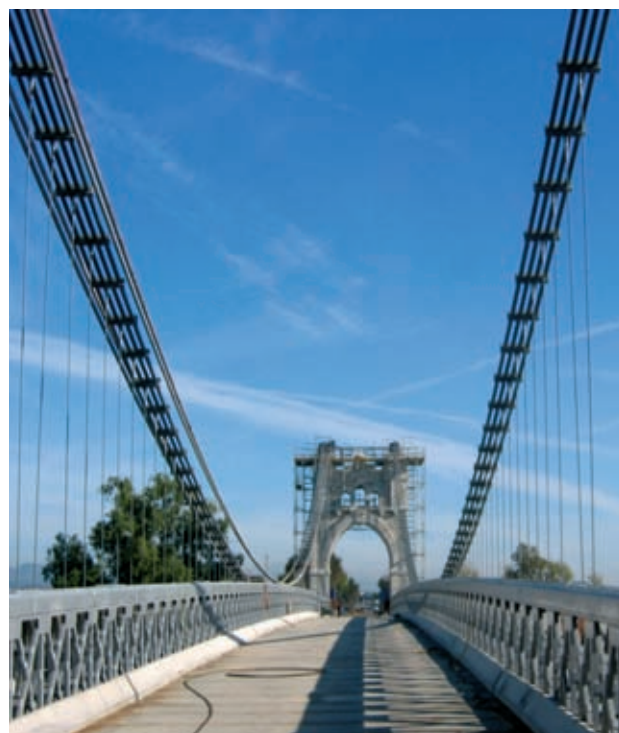
*After the load was fully transferred to the new system, the provisional suspenders were completely de-tensioned, and the new main cables received 100 per cent of the load (Figure 25).*

Figura 25. Cables nuevos finalizada la transferencia de carga.  
Figure 25. New cables after load transfer.

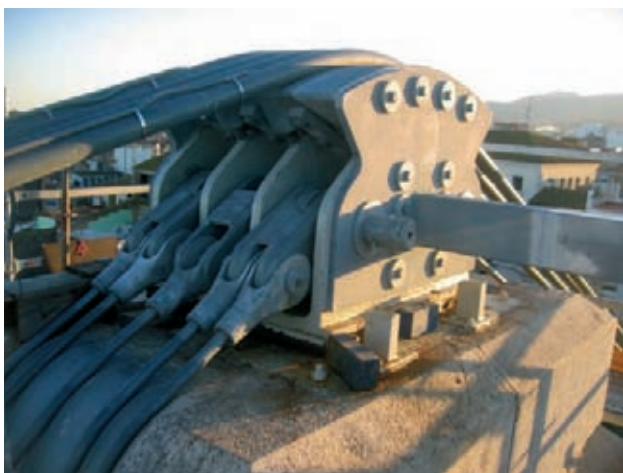
Figura 27. Una de las sillas rehabilitada, mostrando la cara de los terminales de tirantes.

Figure 27. Rehabilitated saddle: stay termination side.

Saddle rehabilitation was concluded with the removal of the lateral ribs and the upright that braced them. The side supplements designed to enlarge the radius of curvature were positioned, along with the side covers (Figures 27 and 28). The two saddles were also joined transversely to offset imbalanced horizontal forces.

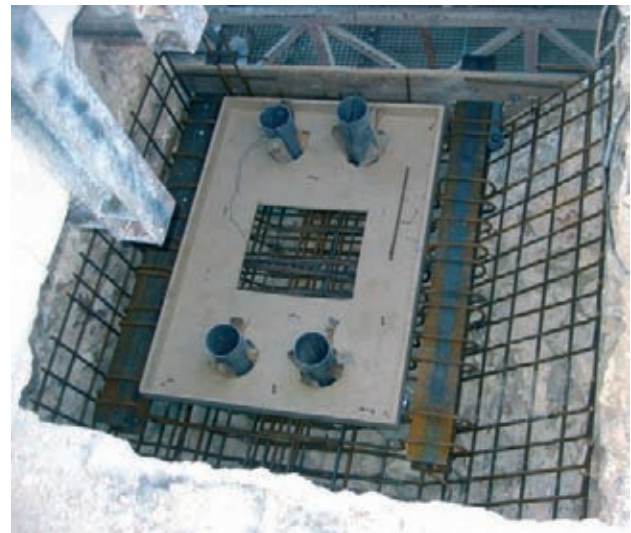
Figura 30. Interior de las cámaras de los apoyos durante su construcción.

Figure 30. Support chamber interiors during construction.

Posteriormente, finalizada la demolición, se construyó la solera. En ella se dejaron embebidos los perfiles metálicos que formarían parte de la plataforma volada de tramex que permitirá el acceso a las cámaras. También se dejaron cuatro huecos en la misma para alojar las patas de los apoyos POT (Figura 30). Luego se hormigonaron los muros laterales de los huecos y se demolió la zona de la calzada que se reemplazaría por una nueva losa continúa junto con los techos de estos huecos.

*The demolition work was followed by construction of the floor slab. The steel grids that would form part of the cantilevered platform from which the chambers were to be accessed were embedded in this slab. Four openings were also made to house the POT bearing legs (Figure 30). The side walls for these openings were then cast in concrete and the area of the carriageway that would be replaced by a new continuous slab was demolished, along with the ceilings over the openings.*

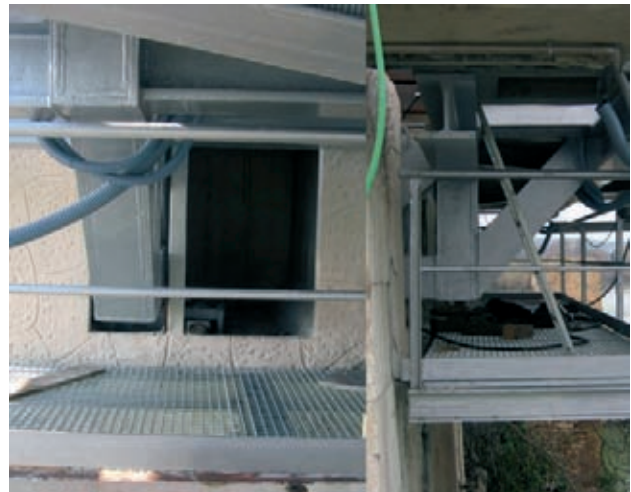
Figura 32. Exterior de las cámaras de apoyos y sus accesos.  
Figure 32. Support chamber exteriors and accesses.

These platforms were built by extending the cantilevered shapes that constitute the access floor to the support chambers. The platforms have grid flooring, a perimeter railing and a stairway (Figure 32).

Estas plataformas se materializaron mediante la prolongación de los perfiles en voladizo que constituyen el suelo del acceso a las cámaras de apoyo. Las plataformas se completan con un suelo de tramex, una barandilla en su perímetro y una escalera de acceso a este nivel (Figura 32).

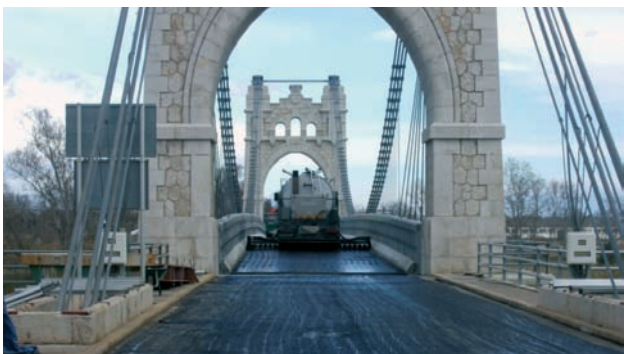
Figura 35. Trabajos de pavimentación.  
Figure 35. Paving operations.

A continuación se realizó la impermeabilización del tablero prevista en el proyecto y se pavimentó el puente con una mezcla bituminosa del tipo S12 de 5 cm de espesor. Se fresaron y pavimentaron también las dos zonas adyacentes de acceso al puente (Figura 35), y se pintó la señalización horizontal. Luego se colocaron los tubos de desagüe de los sumideros y sus rejillas (Figura 36) y la junta de dilatación en cada extremo del puente (Figura 37).

The deck was also weather-proofed as provided in the design and paved with a 5 cm layer of S12 hot mix asphalt and the two areas adjacent to the bridge approaches were milled (Figure 35) and horizontally signed. The sumps were then fitted with drain pipes and grids (Figure 36) and an expansion joint was built on each end of the bridge (Figure 37).

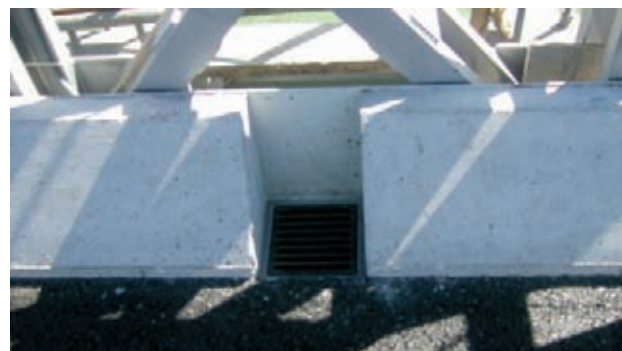
Figura 36. Detalle de sumideros y bordillo.  
Figure 36. Detail of sump and kerb.

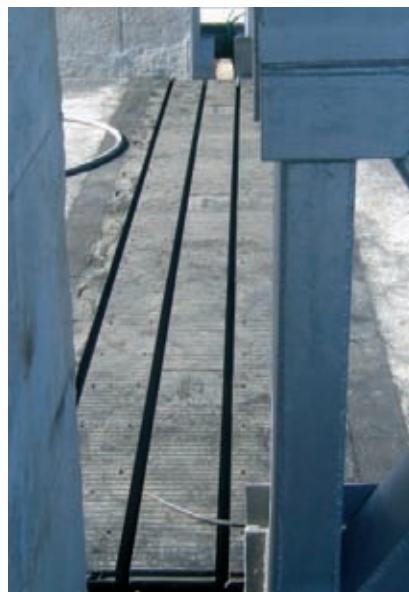
Figura 37. Junta de la calzada.  
Figure 37. Carriageway joint.

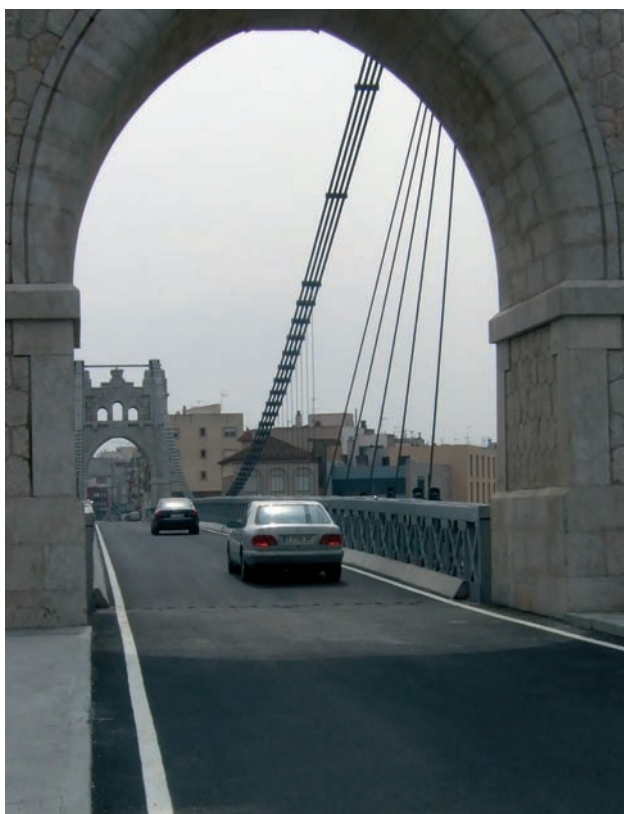
Figura 39. Tablero terminado.  
Figure 39. Finished deck.

The carriageway slab was demolished and rebuilt with a series of HP-35/P/20/IIIa precast concrete plates 14 cm thick, 1.10 long and a width that concurred with the distance between the stiffening girders, 5.60 m. These slabs were built to rest on the transverse girders and joined by cast-in-place concrete. The slab was post-tensioned with nine 4T15 cables to ensure permanent compression and thereby improve durability, for the initial deck was one of the members that exhibited the greatest deterioration. A kerb with a New Jersey type barrier was cast in place along the edges of the carriageway to protect the longitudinal girders from possible vehicle impact (Figure 39).

La losa de la calzada fue reconstruida, después de su demolición, utilizando una serie de placas prefabricadas de hormigón HP-35/P/20/IIIa, de 14 cm de espesor, 1,10 m de largo y 5,60 m de ancho, que es la distancia entre las vigas de rigidez. Estas placas se apoyan en las vigas transversales y se unieron mediante hormigonado "in situ". La losa se postesó con nueve cables de 4T15, para garantizar que está permanentemente comprimida y, por tanto, mejorar las condiciones de durabilidad del tablero, que es uno de los elementos que más se habían deteriorado de la estructura original. En los bordes de la calzada se ha construido un bordillo "in situ", con perfil similar al de una barrera tipo "New Jersey", a fin de proteger las vigas longitudinales del posible impacto de los vehículos (Figura 39).

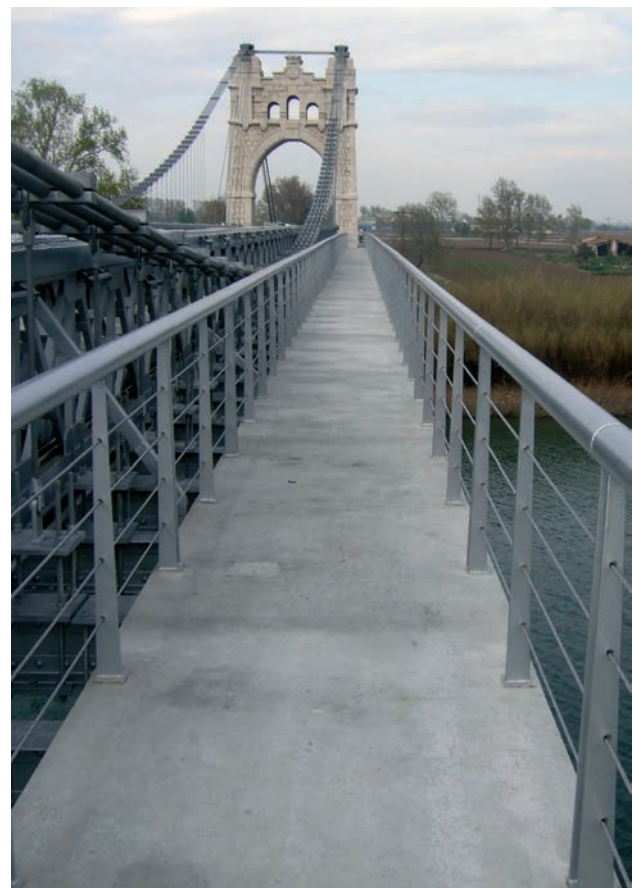
Figura 40. Nueva acera terminada.  
Figure 40. Finished walkway.

The original walkways were replaced by new wider members made of HA-30/P/20/IIIa precast concrete slabs 1.50 m wide and 3.70 m long with a maximum thickness of 21 cm in the area resting on the transverse girders and a minimum of 9 cm at the cantilevered edges (Figure 40). They have built-in tubing and collection boxes for service ways, plates to attach the railings and manholes to access the support chambers.

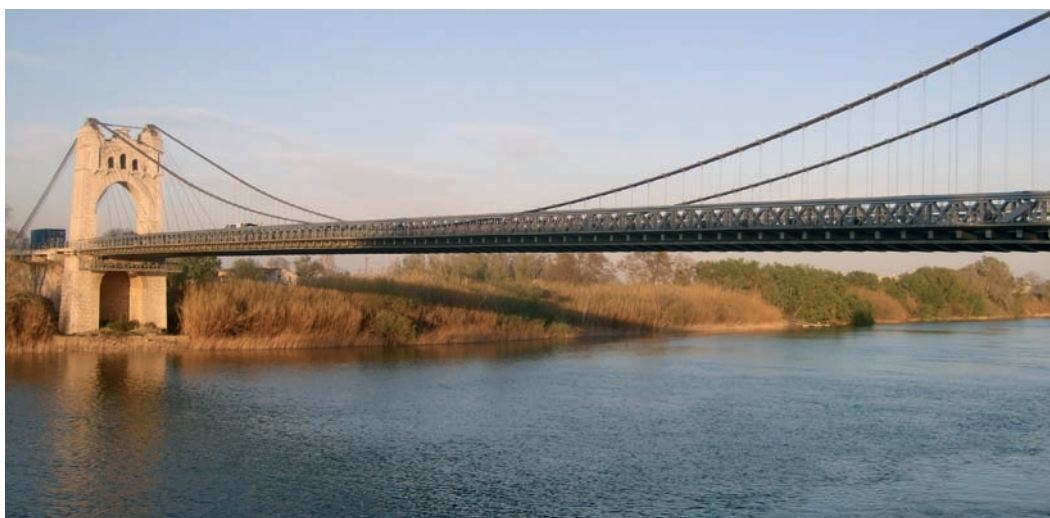
Figura 41. Sistema de cables definitivo.  
Figure 41. Permanent cable system.

El sistema de sustentación principal está ahora constituido por un total de ocho cables principales de acero galvanizado\* de 72 mm de diámetro nominal y sección cerrada (en "Z"), con una longitud total de aproximadamente 240 m cada uno. Cuatro de estos cables discurren por el lado derecho y otros cuatro por el lado izquierdo. Recorren toda la estructura, pasando por encima de los pilonos a través de unas sillas, cuyas características geométricas han sido mejoradas con un suplemento que las dota de un radio de curvatura de 1.250 mm, y se anclan a los macizos de anclaje, que también han sido adaptados para recibir a los nuevos terminales o mazarotas (Figura 41).

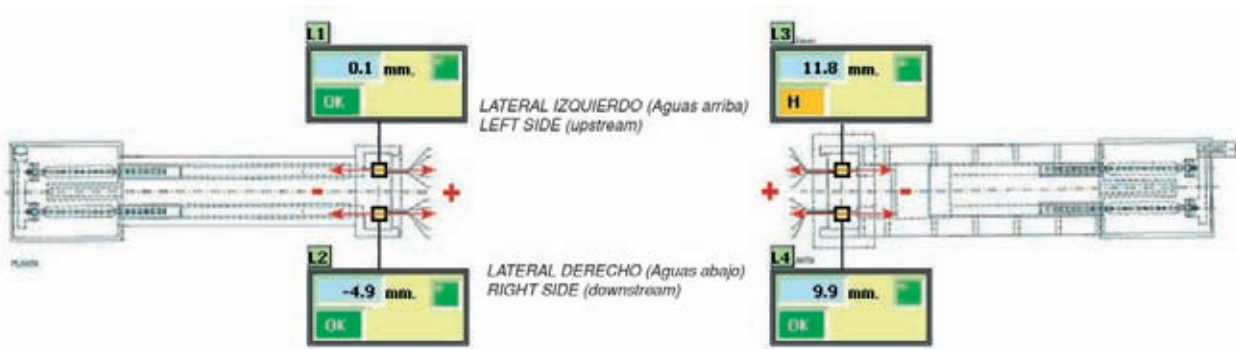
Figura 42. Sistema de instrumentación. Gráfico de control.  
Figure 42. Instrumentation system. Monitoring graph.

*The system is computerized to record and store the data. Specific software is at hand to access the information and check the performance of the members instrumented (Figure 42).*

El sistema está informatizado, de forma que se pueden registrar y almacenar los datos obtenidos, teniendo la posibilidad de acceder a la información deseada y comprobar el funcionamiento de los elementos instrumentados a través de un programa específico (Figura 42).
