Obras de rehabilitación del puente colgante de Amposta

Amposta bridge - Rehabilitation works

This article describes the rehabilitation conducted on Amposta Bridge, one of engineer José Eugenio Ribera's most prominent works.

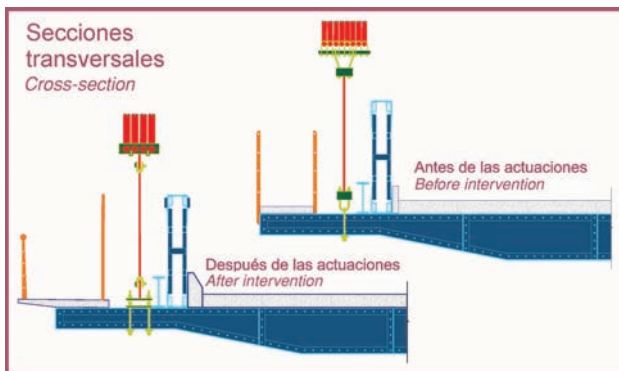
Figura 2. Sección transversal: antes y después de la rehabilitación.

Figure 2. Cross section: before and after rehabilitation.

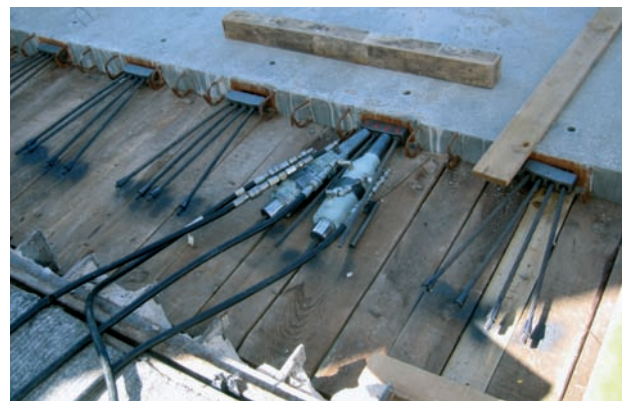
Figura 5. Tesado de la losa de calzada con juntas entre tramos prefabricados ya hormigonados.

Figure 5. Tensioning the carriageway slab (after casting concrete in the joints between precast sections).

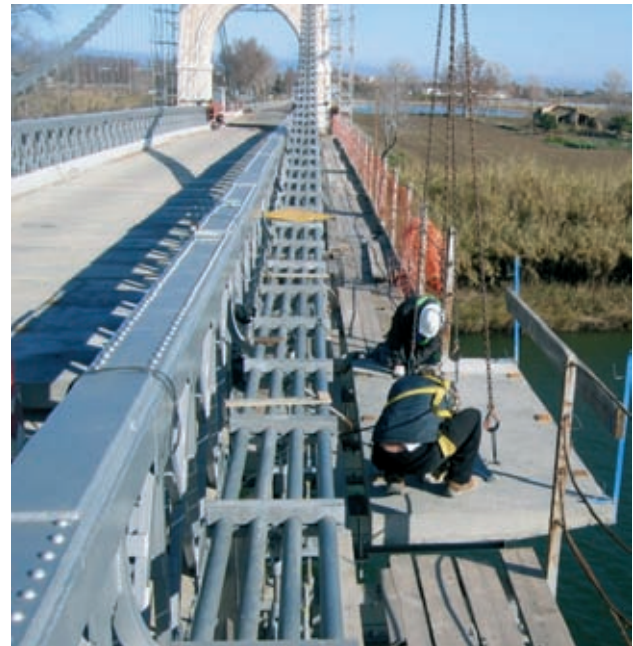
Figura 6. Trabajos de colocación de las aceras prefabricadas.
Figure 6. Laying precast walkway slabs.

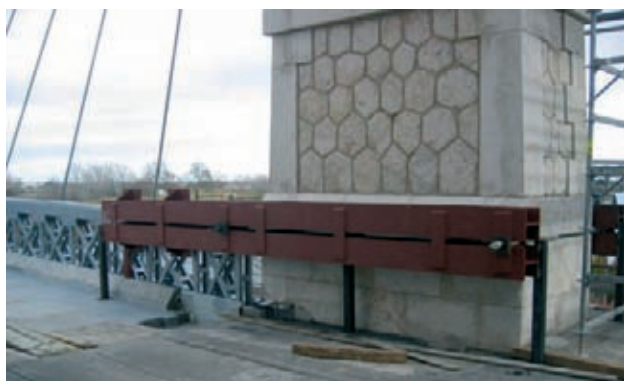
Before the deck could be released for vertical displacement, an ancillary system was needed to limit any horizontal movements during cable replacement, to transfer horizontal wind action. A provisional blocking system was designed for this purpose, consisting in four steel structures that embraced the piers.

These structures were designed to transfer the wind loads acting on the deck (350 kN on each abutment) to the piers, while allowing for free vertical movement during the cable replacement operation and geometrically adapting to both the piers and the existing deck at each corner.

Figura 7. Sistema de bloqueo del tablero.
Figure 7. Deck blocking system.

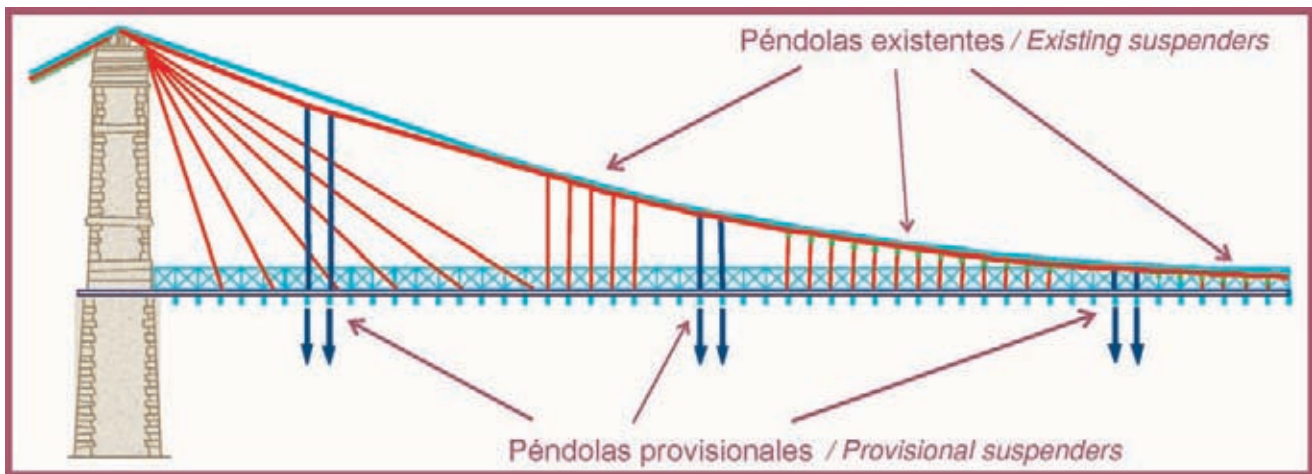
Figura 10. Montaje de péndolas provisionales y primeros escalones de transferencia de carga.
 Figure 10. Positioning provisional suspenders and initiating load transfer.

The provisional suspenders were tensioned beginning at the two ends of the bridge and working symmetrically toward mid-span, on the right and left, first from the Amposta side (first suspender on the left and right), and next the symmetrical suspender on the La Aldea side, and so on successively (Figure 10). The same intermediate steps in these operations were always the same: first, chain blocks were placed on the

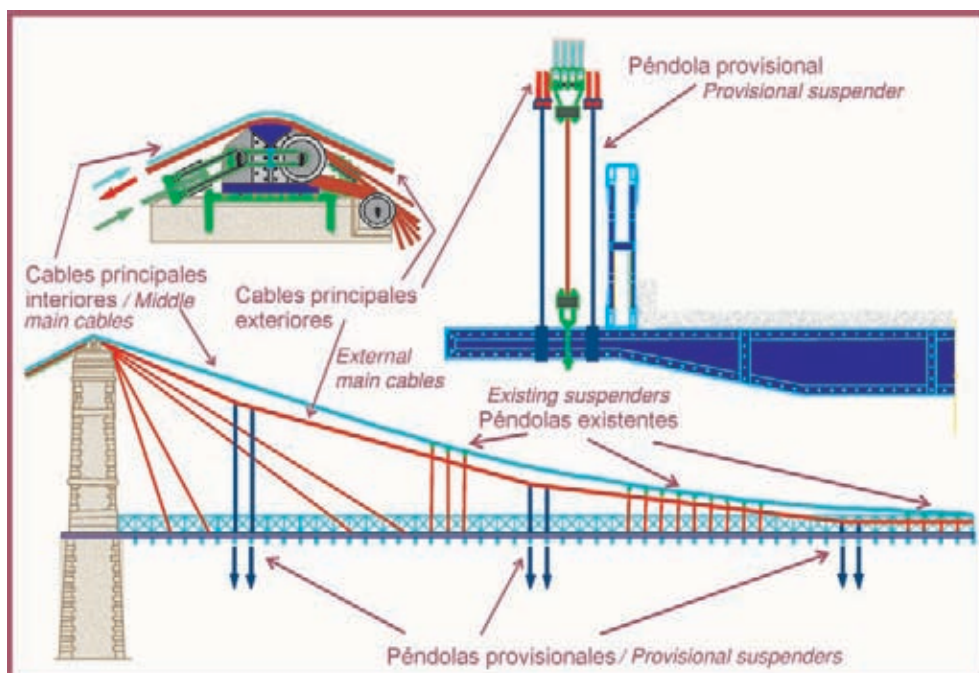
Figura 11. Tesado de péndolas provisionales y destesado de las existentes. Actuaciones en cámaras de anclaje.
 Figure 11. Tensioning provisional suspenders and de-tensioning existing ones. Actuation from anchorage chamber.

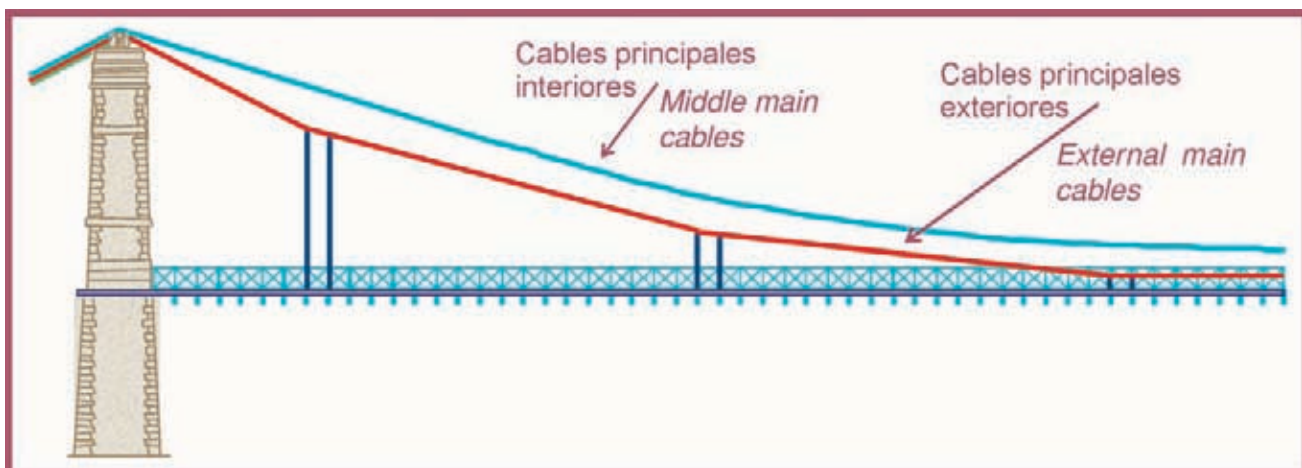
Figura 12. Destesado total de cables a retirar: principales interiores, tirantes y de retenida.
 Figure 12. Total de-tensioning of cables to be removed: middle main cables, stays and guylines.

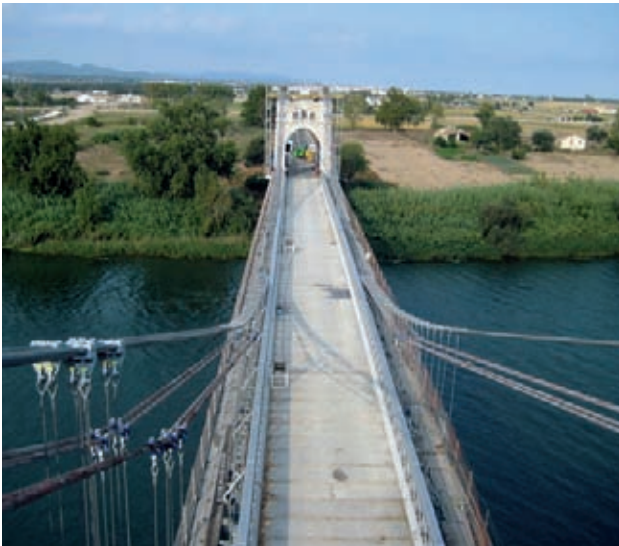
Figura 19. Cables durante la transferencia de cargas del sistema provisional al definitivo.

Figure 19. Cables during load transfer from provisional to permanent system.

new suspenders and from there to the cables. In this process, the hangers involved were progressively mounted to their permanent length, which entailed their loading. As the new suspenders were positioned, loads began to be transferred from the initial to the new main cables (Figures 19 and 20).

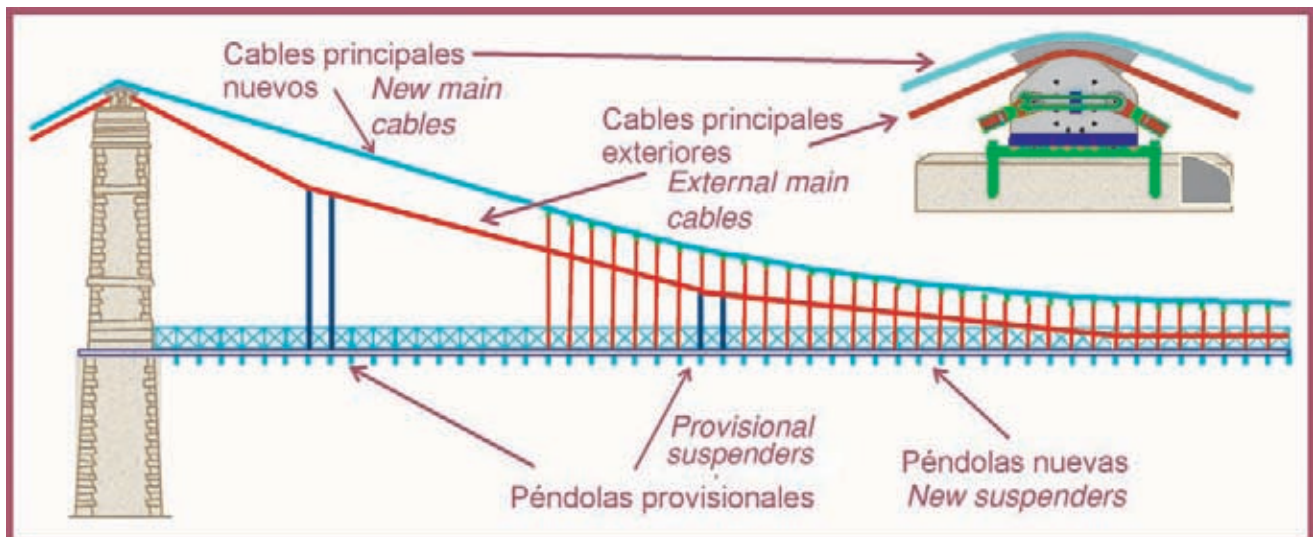
Figura 20. Montaje de nuevos cables principales, montaje y tesado parcial de nuevas péndolas.

Figure 20. Mounting new main cables, mounting and partial tensioning of new suspenders.

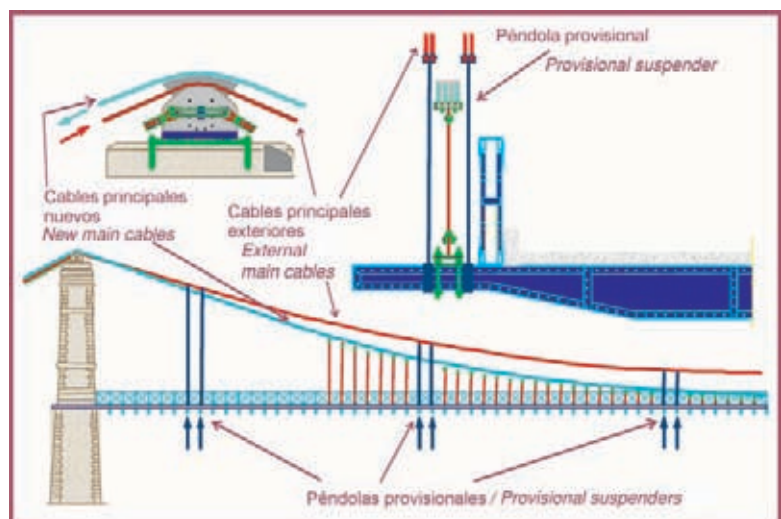
Figura 21. Destesados parciales de péndolas provisionales. Actuación en cámaras de anclaje.

Figure 21. Partial de-tensioning of provisional suspenders. Actuation from anchorage chamber.

Attendant upon the installation of the permanent suspenders, the new main cables were tensioned and the initial cables de-tensioned in the anchorage chamber, while each saddle was balanced to prevent the cables from slipping and ensure that their movements were controlled (Figures 21, 22 and 23).

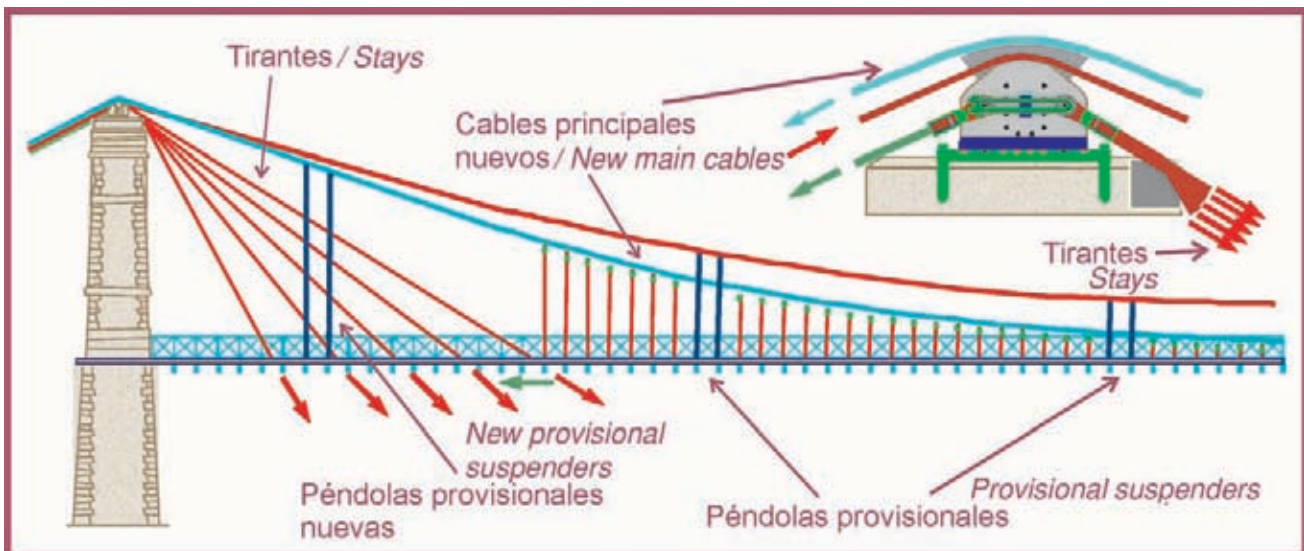
Figura 22. Montaje y tesado de tirantes, cables de retenida y cable horizontal.
 Figure 22. Mounting and tensioning stays, guylines and horizontal cable.

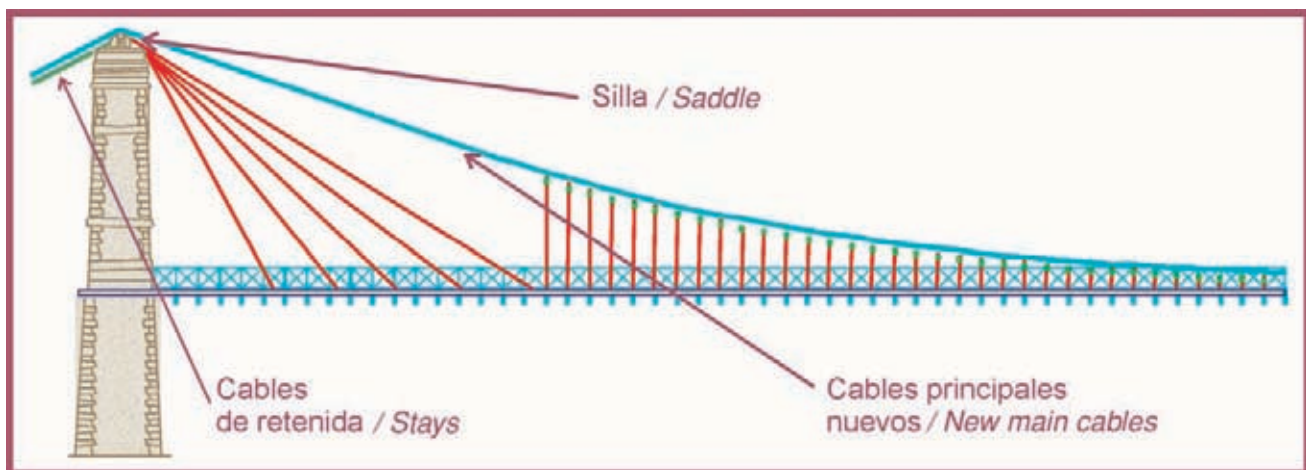
Figura 23. Puente sustentado por el nuevo sistema de cables.
 Figure 23. Bridge suspended from new cable system.

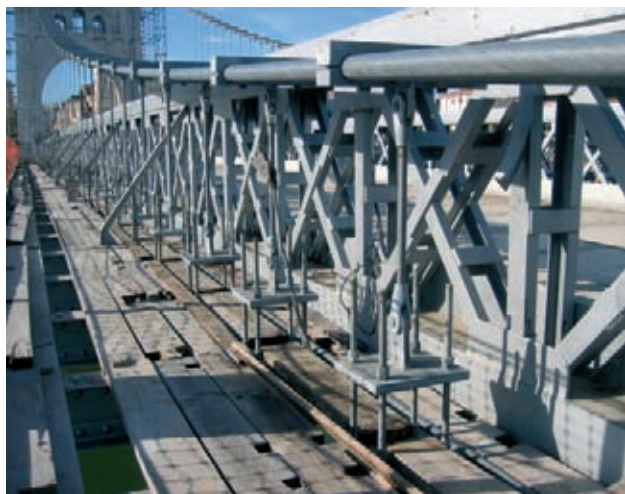
Figura 24. Nuevas péndolas y sus sistemas de unión.
Figure 24. New suspenders and joining systems.

necesaria para poder llegar a realizar la conexión de la péndola, con su regulación centrada. Una vez realizada ésta, se quitaron los polipastos y la péndola quedó cargada (Figura 24).

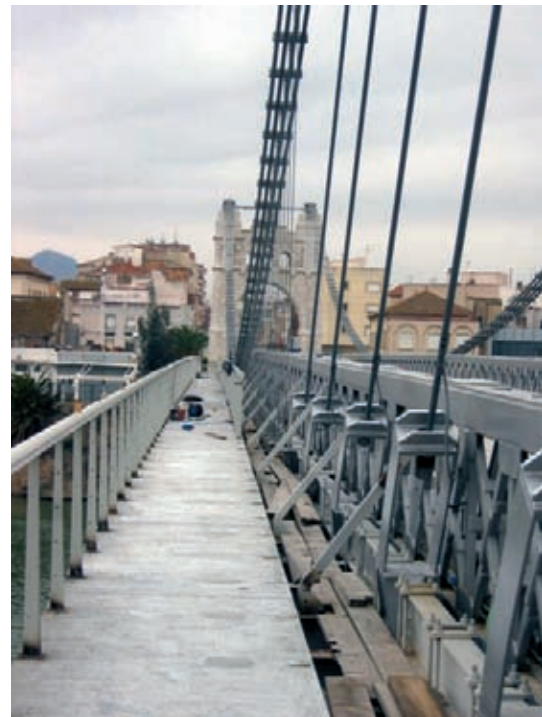
Figura 26. Nuevos tirantes y sus terminales.
Figure 26. New stays and terminals.

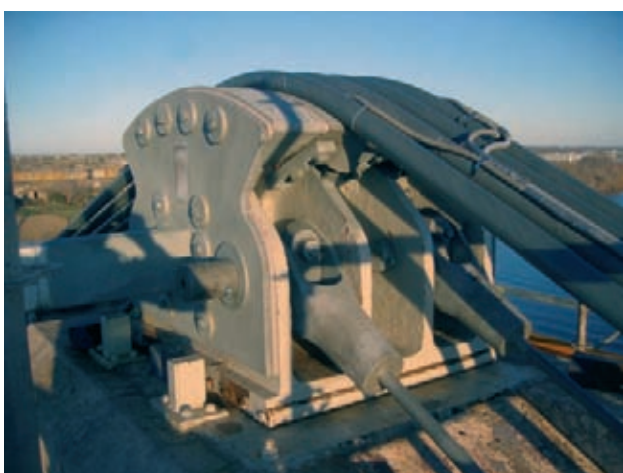
Figura 27. Una de las sillas rehabilitada, mostrando la cara de los terminales de tirantes.

Figure 27. Rehabilitated saddle: stay termination side.

Figura 28. Una de las sillas rehabilitada, mostrando la cara de los terminales de cables de retenida.

Figure 28. Rehabilitated saddle: guyline side.

Saddle rehabilitation was concluded with the removal of the lateral ribs and the upright that braced them. The side supplements designed to enlarge the radius of curvature were positioned, along with the side covers (Figures 27 and 28). The two saddles were also joined transversely to offset imbalanced horizontal forces.

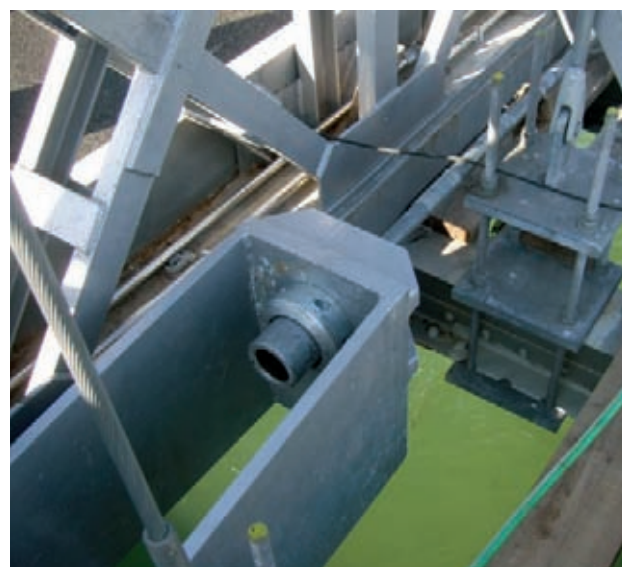
Figura 29. Nuevo cable horizontal y su terminal activo.

Figure 29. New horizontal cable and active termination.

The deck was paved and with the bridge permanently loaded, the horizontal cable was tensioned (Figure 29), the loads on all the (main, guyline and stay) cables were recorded, the positions of the saddles were noted and a full topographic survey was conducted.

Concluida la pavimentación del tablero y con el puente en estado de carga permanente, se tesó el cable horizontal que quedaba pendiente (Figura 29), se registraron las cargas de todos los cables (principales, de retenida y tirantes), se tomaron las posiciones de las sillas y se realizó una topografía completa.

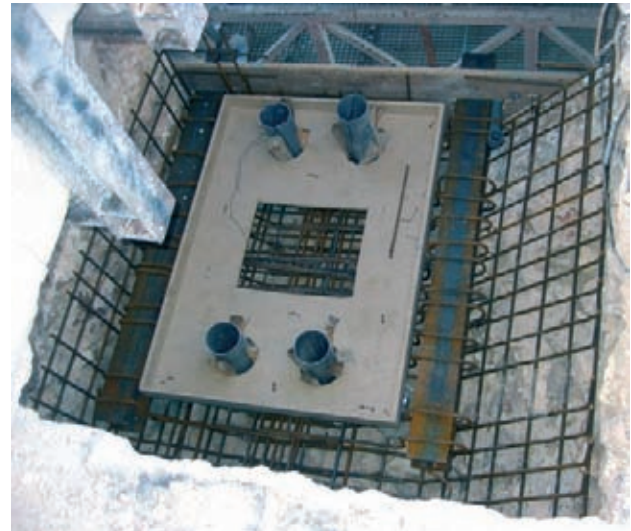
Figura 30. Interior de las cámaras de los apoyos durante su construcción.

Figure 30. Support chamber interiors during construction.

Posteriormente, finalizada la demolición, se construyó la solera. En ella se dejaron embebidos los perfiles metálicos que formarían parte de la plataforma volada de tramex que permitirá el acceso a las cámaras. También se dejaron cuatro huecos en la misma para alojar las patas de los apoyos POT (Figura 30). Luego se hormigonaron los muros laterales de los huecos y se demolió la zona de la calzada que se reemplazaría por una nueva losa continúa junto con los techos de estos huecos.

The demolition work was followed by construction of the floor slab. The steel grids that would form part of the cantilevered platform from which the chambers were to be accessed were embedded in this slab. Four openings were also made to house the POT bearing legs (Figure 30). The side walls for these openings were then cast in concrete and the area of the carriageway that would be replaced by a new continuous slab was demolished, along with the ceilings over the openings.

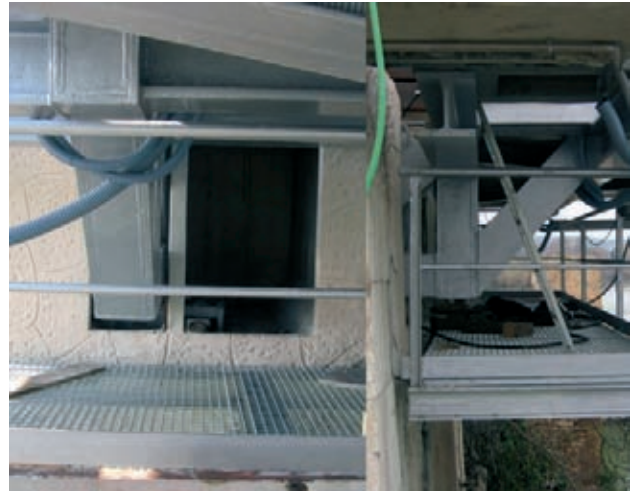
Figura 32. Exterior de las cámaras de apoyos y sus accesos.
Figure 32. Support chamber exteriors and accesses.

These platforms were built by extending the cantilevered shapes that constitute the access floor to the support chambers. The platforms have grid flooring, a perimeter railing and a stairway (Figure 32).

Estas plataformas se materializaron mediante la prolongación de los perfiles en voladizo que constituyen el suelo del acceso a las cámaras de apoyo. Las plataformas se completan con un suelo de tramex, una barandilla en su perímetro y una escalera de acceso a este nivel (Figura 32).

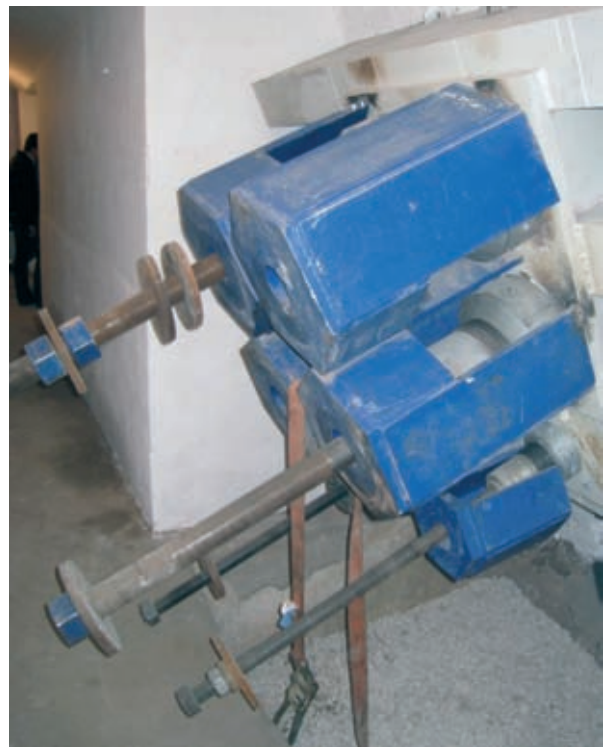
Figura 33. Interior de las cámaras de anclaje rehabilitadas.
Figure 33. Rehabilitated anchorage chamber interiors.

Con el fin de solucionar los problemas de acumulación de agua que había habido anteriormente, se construyeron unas cunas de drenaje, con una primera capa de cascotes cerámicos que absorbe el agua, bajo una segunda capa de gravilla (Figura 33).

Drainage cradles were built consisting in an under layer of clay-based rubble to absorb the water, and an over layer of gravel to solve the water ponding problems identified prior to bridge rehabilitation (Figure 33).

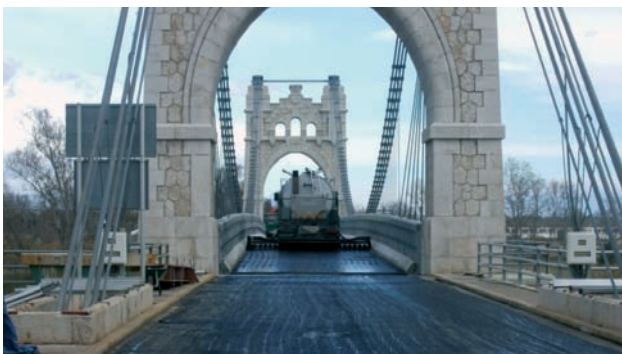
Figura 35. Trabajos de pavimentación.
Figure 35. Paving operations.

A continuación se realizó la impermeabilización del tablero prevista en el proyecto y se pavimentó el puente con una mezcla bituminosa del tipo S12 de 5 cm de espesor. Se fresaron y pavimentaron también las dos zonas adyacentes de acceso al puente (Figura 35), y se pintó la señalización horizontal. Luego se colocaron los tubos de desagüe de los sumideros y sus rejillas (Figura 36) y la junta de dilatación en cada extremo del puente (Figura 37).

The deck was also weather-proofed as provided in the design and paved with a 5 cm layer of S12 hot mix asphalt and the two areas adjacent to the bridge approaches were milled (Figure 35) and horizontally signed. The sumps were then fitted with drain pipes and grids (Figure 36) and an expansion joint was built on each end of the bridge (Figure 37).

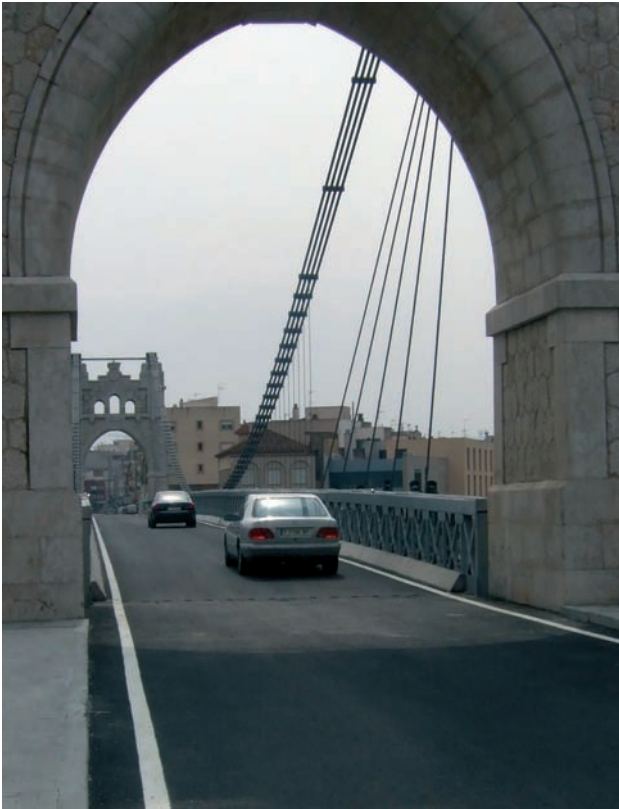
Figura 39. Tablero terminado.
Figure 39. Finished deck.

The carriageway slab was demolished and rebuilt with a series of HP-35/P/20/IIIa precast concrete plates 14 cm thick, 1.10 long and a width that concurred with the distance between the stiffening girders, 5.60 m. These slabs were built to rest on the transverse girders and joined by cast-in-place concrete. The slab was post-tensioned with nine 4T15 cables to ensure permanent compression and thereby improve durability, for the initial deck was one of the members that exhibited the greatest deterioration. A kerb with a New Jersey type barrier was cast in place along the edges of the carriageway to protect the longitudinal girders from possible vehicle impact (Figure 39).

La losa de la calzada fue reconstruida, después de su demolición, utilizando una serie de placas prefabricadas de hormigón HP-35/P/20/IIIa, de 14 cm de espesor, 1,10 m de largo y 5,60 m de ancho, que es la distancia entre las vigas de rigidez. Estas placas se apoyan en las vigas transversales y se unieron mediante hormigonado "in situ". La losa se postesó con nueve cables de 4T15, para garantizar que está permanentemente comprimida y, por tanto, mejorar las condiciones de durabilidad del tablero, que es uno de los elementos que más se habían deteriorado de la estructura original. En los bordes de la calzada se ha construido un bordillo "in situ", con perfil similar al de una barrera tipo "New Jersey", a fin de proteger las vigas longitudinales del posible impacto de los vehículos (Figura 39).

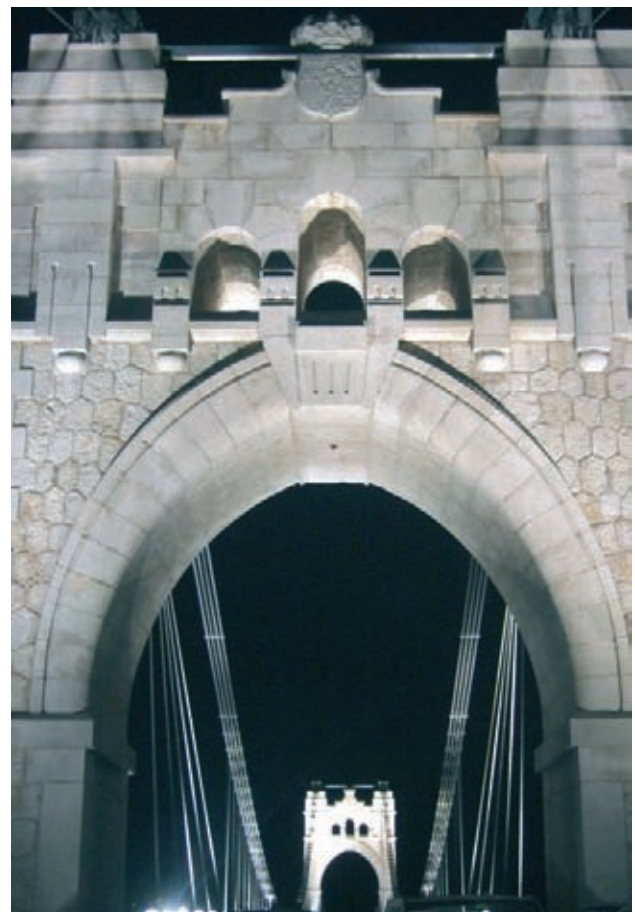
Figura 43. El puente con su iluminación monumental.
Figure 43. Bridge with monumental lighting.

Se ha dotado al puente de iluminación peatonal y también de iluminación monumental (Figura 43).

The bridge was fitted with pedestrian as well as monumental lighting (Figure 43).
