Obras de rehabilitación del puente colgante de Amposta

Amposta bridge - Rehabilitation works

Florencio del Pozo Vindel⁽¹⁾, José M.^a Arrieta Torrealba⁽²⁾, Alberto Cerezo Macías⁽³⁾, María Gómez Irigaray⁽⁴⁾ Almudena Hue Ibargüen⁽⁵⁾ y Antonio Vázquez Salgueiro⁽⁶⁾

Volumen 60, n° 253, 7-42 | julio-septiembre 2009 | ISSN: 0439-5689

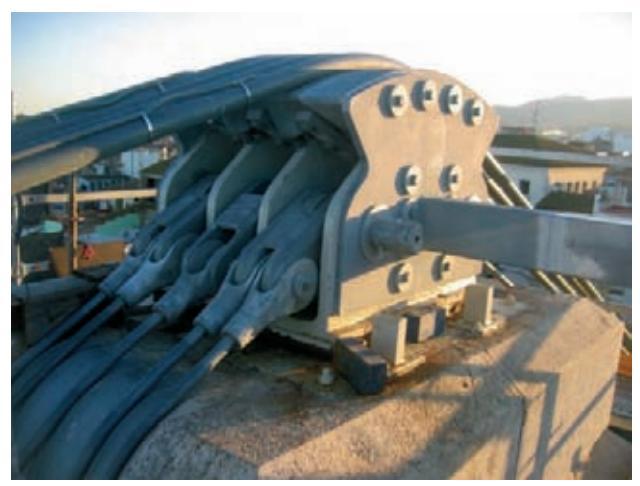
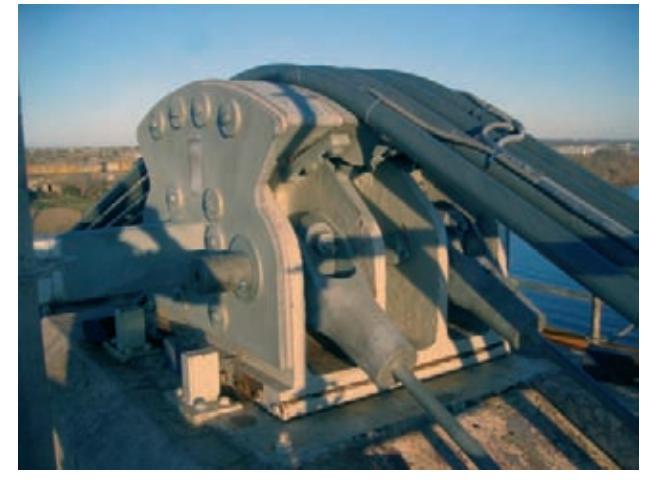
Figura 27. Una de las sillas rehabilitada, mostrando la cara de los terminales de tirantes. Figure 27. Rehabilitated saddle: stay termination side.

Figura 28. Una de las sillas rehabilitada, mostrando la cara de los terminales de cables de retenida. *Figure 28. Rehabilitated saddle: guyline side.*

Saddle rehabilitation was concluded with the removal of the lateral ribs and the upright that braced them. The side supplements designed to enlarge the radius of curvature were positioned, along with the side covers (Figures 27 and 28). The two saddles were also joined transversely to offset imbalanced horizontal forces.

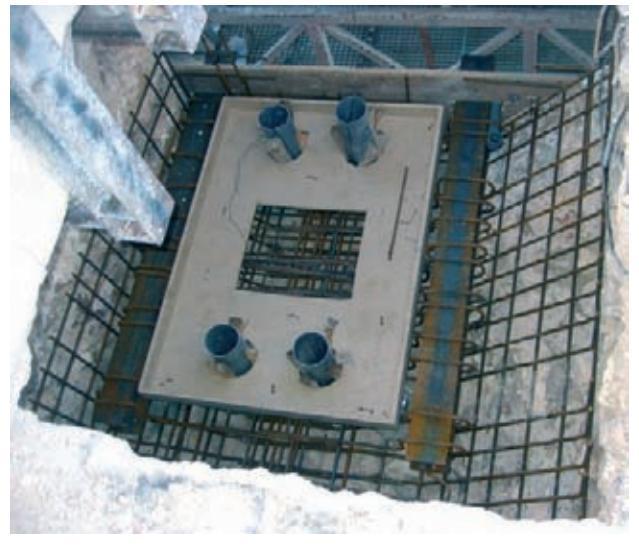
Figura 30. Interior de las cámaras de los apoyos durante su construcción. Figure 30. Support chamber interiors during construction.

The demolition work was followed by construction of the floor slab. The steel grids that would form part of the cantilevered platform from which the chambers were to be accessed were embedded in this slab. Four openings were also made to house the POT bearing legs (Figure 30). The side walls for these openings were then cast in concrete and the area of the carriageway that would be replaced by a new continuous slab was demolished, along with the ceilings over the openings.

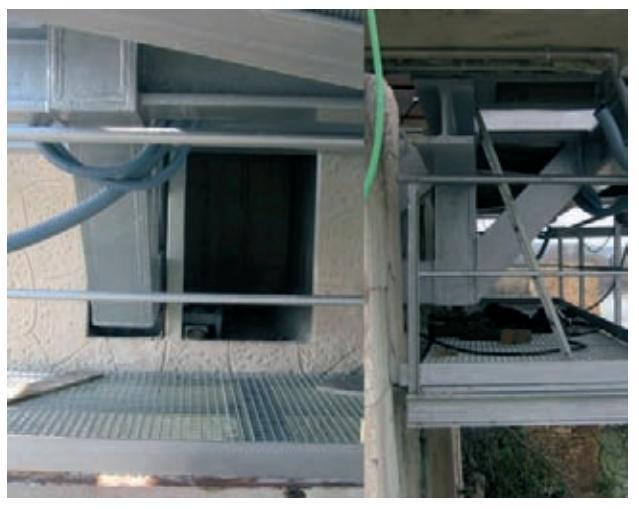
Figure 32. Exterior de las cámaras de apoyos y sus accesos. Figure 32. Support chamber exteriors and accesses.

These platforms were built by extending the cantilevered shapes that constitute the access floor to the support chambers. The platforms have grid flooring, a perimetric railing and a stairway (Figure 32). Una vez dispuestos los apoyos definitivos, se pudo retirar el sistema de bloqueo transversal del puente.

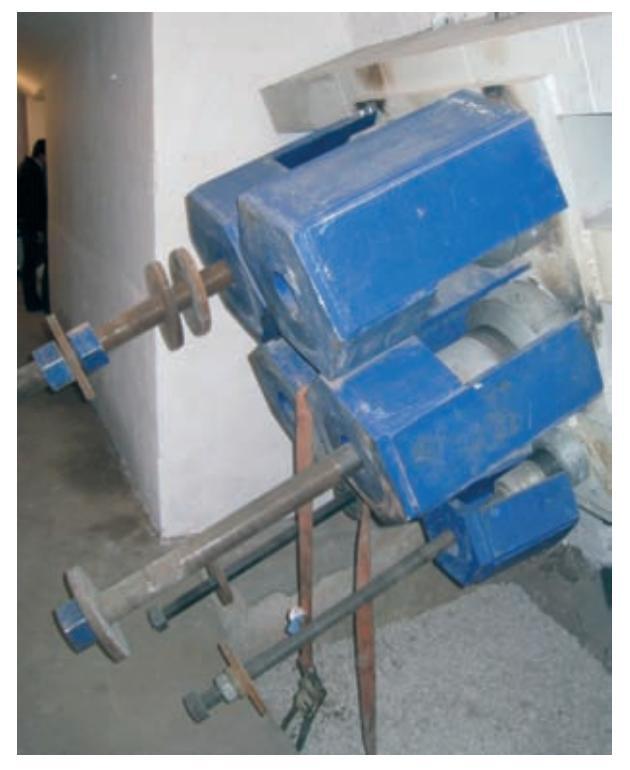
Figura 33. Interior de las cámaras de anclaje rehabilitadas. Figure 33. Rehabilitated anchorage chamber interiors.

Drainage cradles were built consisting in an under layer of clay-based rubble to absorb the water, and an over layer of gravel to solve the water ponding problems identified prior to bridge rehabilitation (Figure 33).

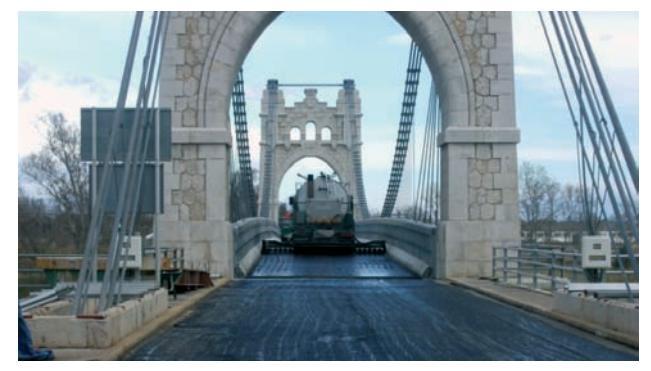
Figura 35. Trabajos de pavimentación. Figure 35. Paving operations.

The deck was also weather-proofed as provided in the design and paved with a 5 cm layer of S12 hot mix asphalt and the two areas adjacent to the bridge approaches were milled (Figure 35) and horizontally signed. The sumps were then fitted with drain pipes and grids (Figure 36) and an expansion joint was built on each end of the bridge (Figure 37).

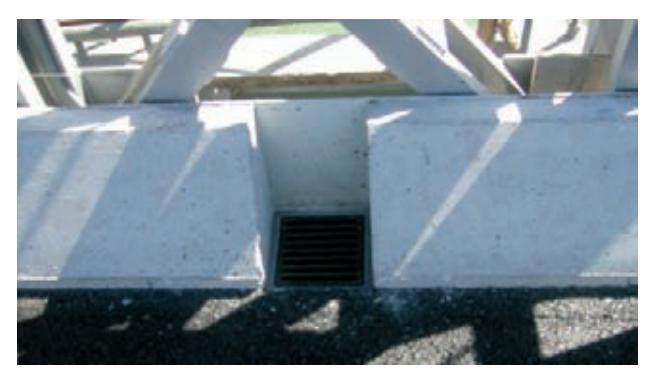
Figura 36. Detalle de sumideros y bordillo. Figure 36. Detail of sump and kerb.

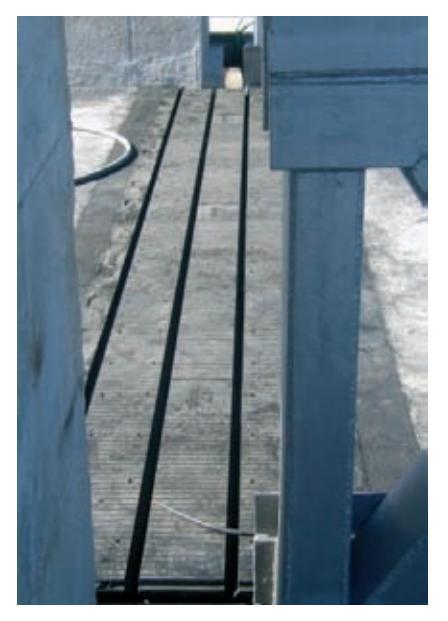
Figura 37. Junta de la calzada. Figure 37. Carriageway joint.

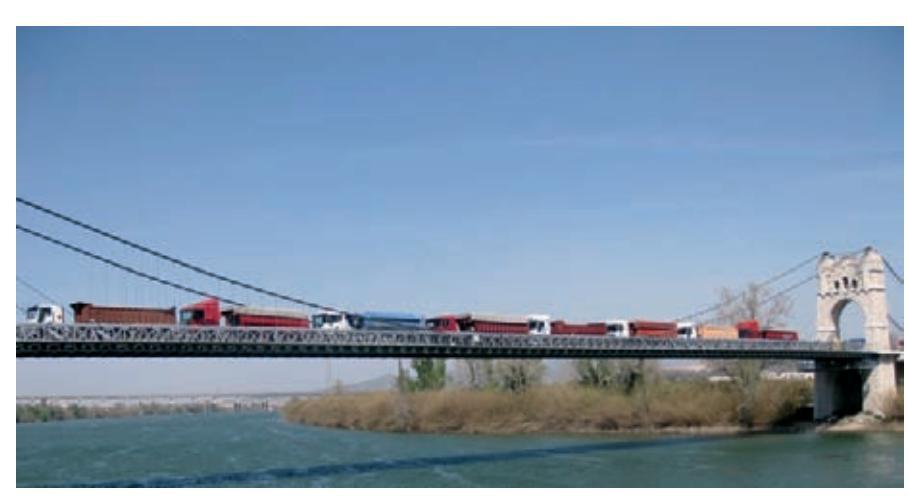
Figura 38. Prueba de carga. Figure 38. Load test.

The test was begun by loading the bridge asymmetrically with four lorries, i.e., placing them from one side of the bridge to mid-span, centred over the carriageway. The following load state consisted in driving the other four lorries onto the opposite side of the bridge, likewise centred on the carriageway to induce symmetric loading (Figure 38).

Con la prueba de carga se comprobó el correcto comportamiento del puente, ya que los resultados de los controles coincidieron prácticamente con las previsiones teóricas, destacando que la recuperación del tablero fue del 99 por ciento del valor previsto.

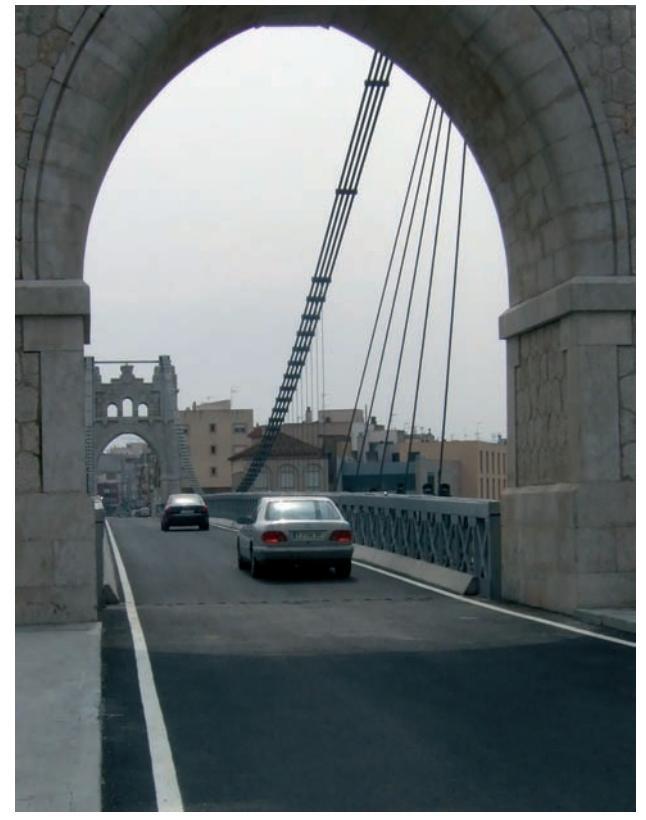
Figura 39. Tablero terminado. Figure 39. Finished deck.

The carriageway slab was demolished and rebuilt with a series of HP-35/P/20/IIIa precast concrete plates 14 cm thick, 1.10 long and a width that concurred with the distance between the stiffening girders, 5.60 m. These slabs were built to rest on the transverse girders and joined by cast-in-place concrete. The slab was post-tensioned with nine 4T15 cables to ensure permanent compression and thereby improve durability, for the initial deck was one of the members that exhibited the greatest deterioration. A kerb with a New Jersey type barrier was cast in place along the edges of the carriageway to protect the longitudinal girders from possible vehicle impact (Figure 39).

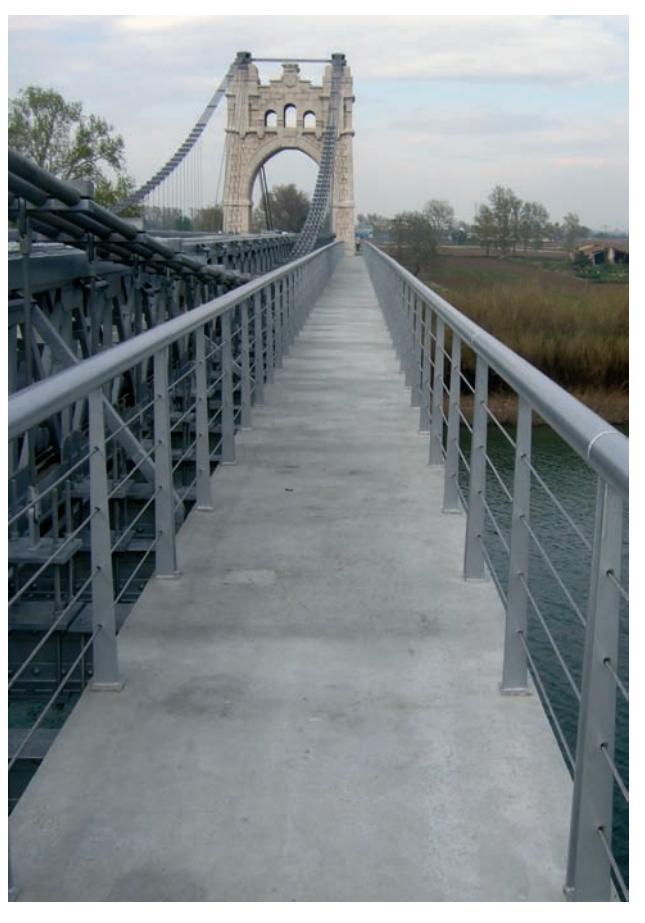
Figura 40. Nueva acera terminada. Figure 40. Finished walkway.

The original walkways were replaced by new wider members made of HA-30/P/20/IIIa precast concrete slabs 1.50 m wide and 3.70 m long with a maximum thickness of 21 cm in the area resting on the transverse girders and a minimum of 9 cm at the cantilevered edges (Figure 40). They have built-in tubing and collection boxes for service ways, plates to attach the railings and manholes to access the support chambers.

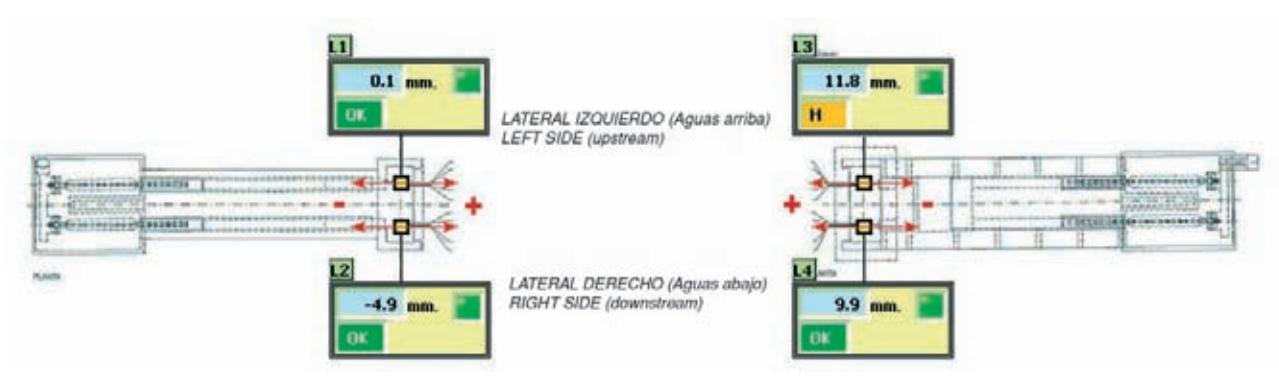
Figura 42. Sistema de instrumentación. Gráfico de control. Figure 42. Instrumentation system. Monitoring graph.
