Obras de rehabilitación del puente colgante de Amposta

Amposta bridge - Rehabilitation works

Florencio del Pozo Vindel⁽¹⁾, José M.^a Arrieta Torrealba⁽²⁾, Alberto Cerezo Macías⁽³⁾, María Gómez Irigaray⁽⁴⁾
Almudena Hue Ibargüen⁽⁵⁾ y Antonio Vázquez Salgueiro⁽⁶⁾

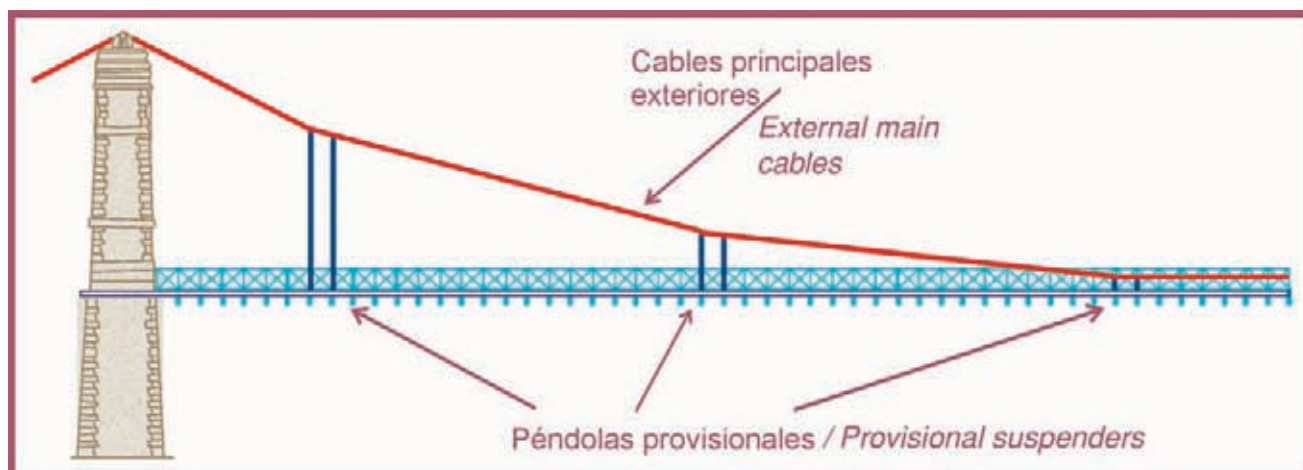
Figura 16. Puente suspendido por cables principales exteriores antiguos y péndolas provisionales.
Figure 16. Bridge suspended from initial external cables and provisional suspenders.

The 60 kN initial middle main cables were then removed (Figure 16). This process was initiated by completely de-tensioning each cable, pulling the ends out of the chambers on each side of the bridge and anchoring them at ground level. They were then attached to winches and each cable was hoisted with a crane, resting it on pulley stations located on the piers. One of the winches was used to draw one end of the cable while the other controlled the other end by unwinding an ancillary cable to which it was attached. The cable removed was placed on trolleys on the La Aldea side and later cut into sections for removal.

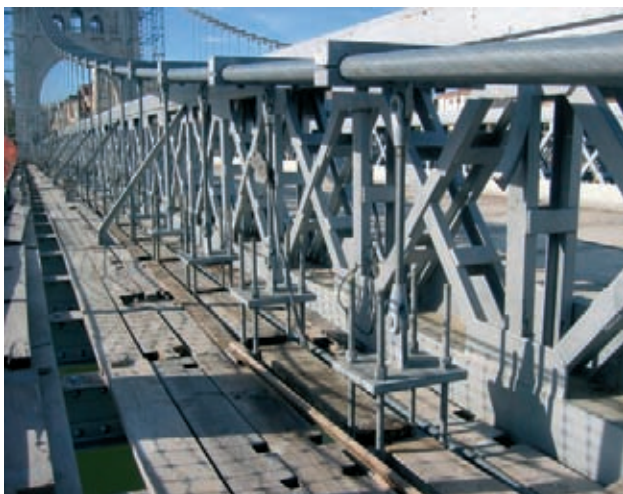
Figura 24. Nuevas péndolas y sus sistemas de unión.
Figure 24. New suspenders and joining systems.

necesaria para poder llegar a realizar la conexión de la péndola, con su regulación centrada. Una vez realizada ésta, se quitaron los polipastos y la péndola quedó cargada (Figura 24).

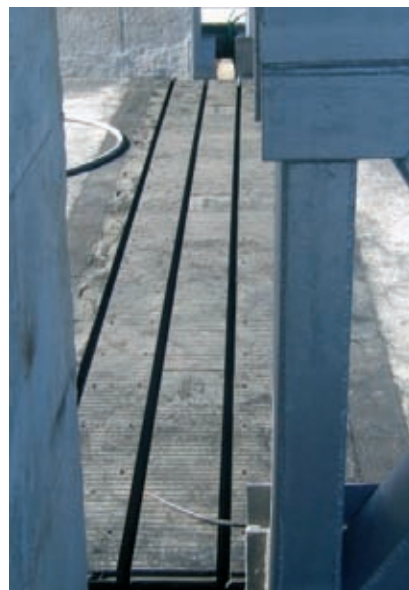
Figura 37. Junta de la calzada.
Figure 37. Carriageway joint.

A continuación se realizó la impermeabilización del tablero prevista en el proyecto y se pavimentó el puente con una mezcla bituminosa del tipo S12 de 5 cm de espesor. Se fresaron y pavimentaron también las dos zonas adyacentes de acceso al puente (Figura 35), y se pintó la señalización horizontal. Luego se colocaron los tubos de desagüe de los sumideros y sus rejillas (Figura 36) y la junta de dilatación en cada extremo del puente (Figura 37).

The deck was also weather-proofed as provided in the design and paved with a 5 cm layer of S12 hot mix asphalt and the two areas adjacent to the bridge approaches were milled (Figure 35) and horizontally signed. The sumps were then fitted with drain pipes and grids (Figure 36) and an expansion joint was built on each end of the bridge (Figure 37).

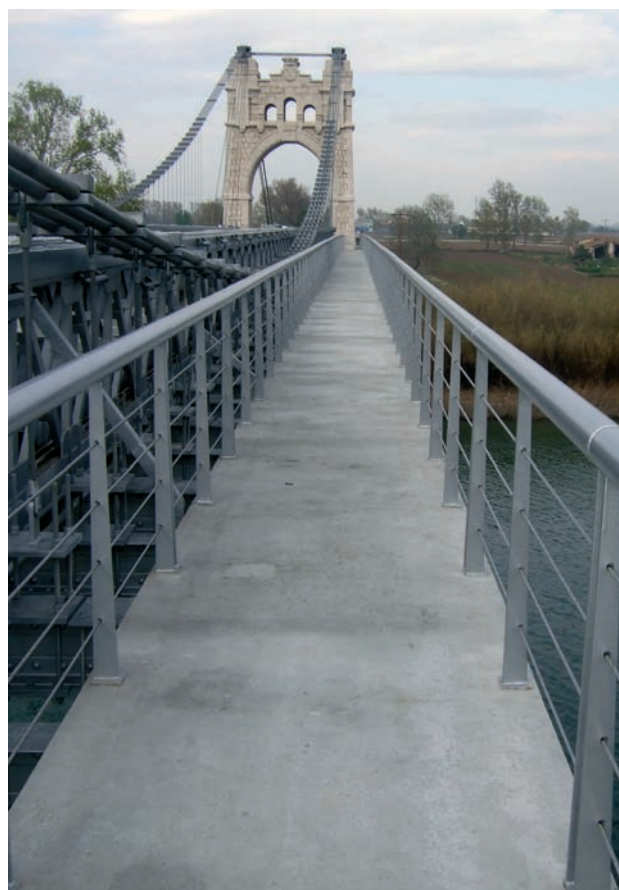
Figura 40. Nueva acera terminada.
Figure 40. Finished walkway.

The original walkways were replaced by new wider members made of HA-30/P/20/IIIa precast concrete slabs 1.50 m wide and 3.70 m long with a maximum thickness of 21 cm in the area resting on the transverse girders and a minimum of 9 cm at the cantilevered edges (Figure 40). They have built-in tubing and collection boxes for service ways, plates to attach the railings and manholes to access the support chambers.

Las aceras originales fueron reemplazadas por otras más anchas, a base de losas prefabricadas de hormigón HA-30/P/20/IIIa, de 1,50 m de ancho y 3,70 m de largo, con un espesor máximo de 21 cm en la zona en que apoyan en las vigas transversales y mínimo de 9 cm en los extremos de la parte volada (Figura 40). Incorporan tubos y arquetas para la canalización de servicios, placas para la fijación de las barandillas y también los huecos para los pasos de hombre de acceso a las cámaras de los apoyos.

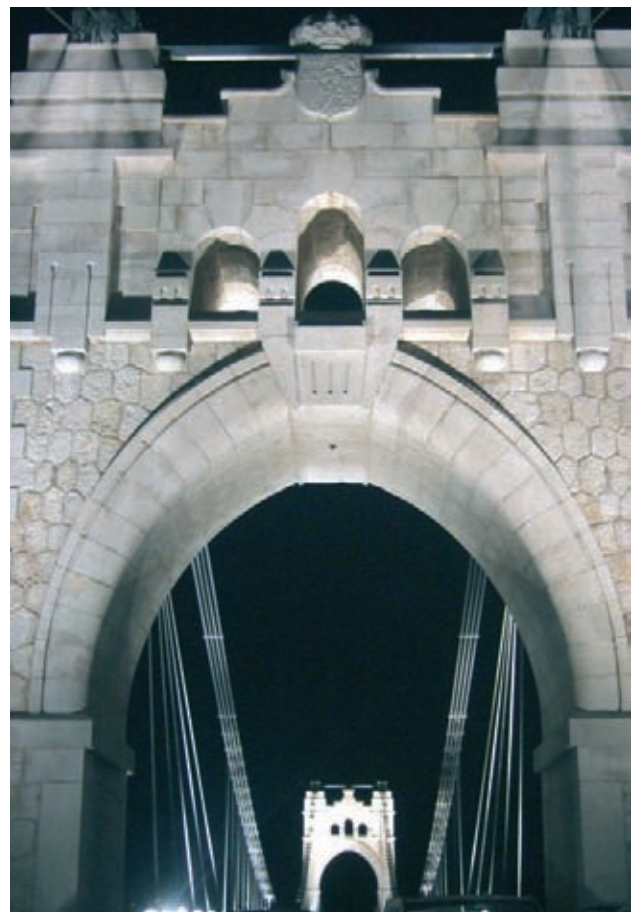
Figura 43. El puente con su iluminación monumental.
Figure 43. Bridge with monumental lighting.

Se ha dotado al puente de iluminación peatonal y también de iluminación monumental (Figura 43).

The bridge was fitted with pedestrian as well as monumental lighting (Figure 43).
