Robustez estructural: la calidad que echó de menos Ribera en 1905

Robustness: The quality Ribera missed in 1905

Eduardo Díaz-Pavón Cuaresma^{a,*}, Javier León González^{a,b} y Jorge Ley Urzáiz^{a,b}

^a Dr. Ingeniero de Caminos, Canales y Puertos, INTEMAC, Madrid, España

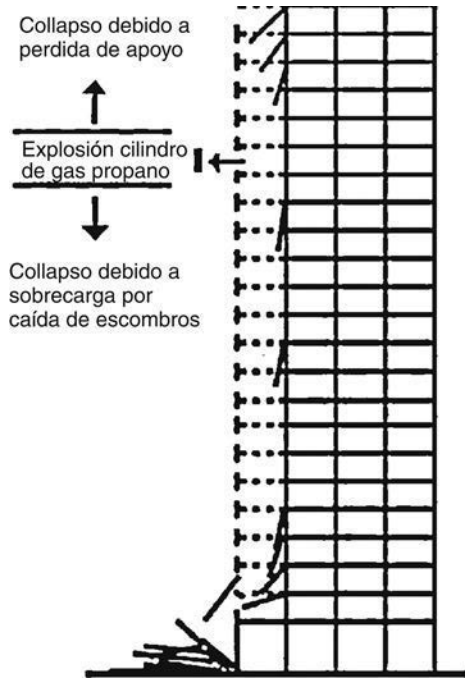
Figura 1. Hundimiento parcial de la torre Ronan Point el 16 de mayo de 1968. Londres. Fuente Levy y Salvadori [2].

de fallo progresivo en el código británico (y a partir de ahí en el resto de normas), así como de la consideración de acciones accidentales o inusuales [1]. El siniestro ocurrió en las primeras horas del 16 de mayo de 1968, cuando una vecina se disponía a prepararse un té y al encender la cerilla del hornillo produjo una pequeña explosión de gas. La explosión reventó el ventanal y el cerramiento del salón, y a raíz de eso toda la esquina de la torre cayó como un dominó [2]. Dicho cerramiento estaba formado por paneles prefabricados de hormigón armado del tamaño de una habitación, sobre los que apoyaban los forjados, como un castillo de naipes, de manera que al fallar uno de los muros, se produjo la caída de todos los que se encontraban encima, y por la acumulación del peso, la ruina de todos los que estaban debajo. Se trataba del sistema Larsen-Nielsen, que preveía el relleno de las uniones muro-forjado mediante mortero, pero sin armadura alguna, de manera que ante una acción horizontal como la de la explosión su capacidad era muy reducida y falló. Pero más allá de la magnitud de esta acción horizontal, la importancia del accidente reside en el colapso progresivo a raíz de un fallo parcial.

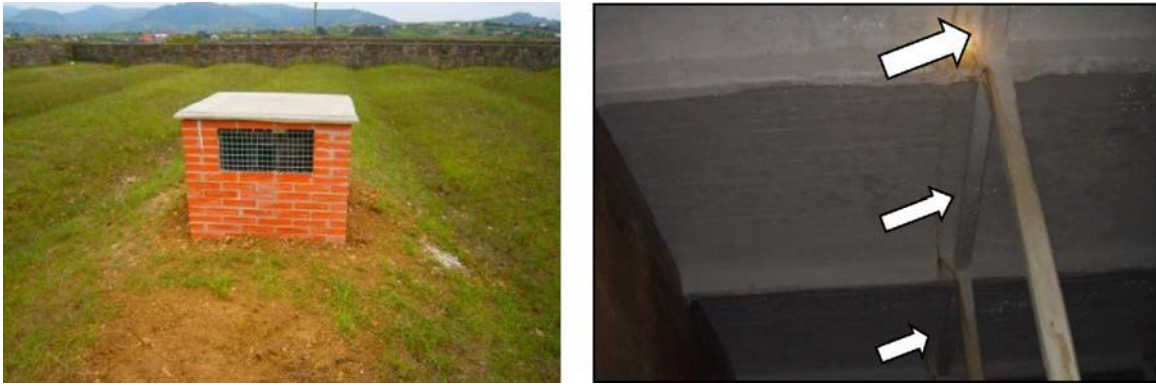
En este sentido el mismo proyectista, Ribera, debió reflexionar sobre este defecto de la configuración estructural que había adoptado, y pocos años después del hundimiento y posiblemente motivado por los «miedos» de que pudiera ocurrir algo parecido en el Depósito de Gijón (a pesar de que este, por su geometría, no era tan sensible como el de Madrid) dotó a la cubierta de unas vigas transversales que no existían en el Proyecto original (ni por tanto se observan en las fotografías de su construcción) (fig. 16).

Figura 16. El Depósito de Rocés III (Gijón) en la actualidad (cortesía de la EMA de Gijón).

En definitiva, convirtió una cubierta muy sensible ante cualquier rotura local en una estructura robusta, esto es, con mecanismos redundantes para soportar las cargas, de manera que si un mecanismo falla (por ejemplo por fallo local de una bóveda), las cargas pudieran todavía ser soportadas mediante otros mecanismos resistentes. Intervenciones semejantes podemos encontrar en otras cubiertas de tipologías análogas, bien por ser concebidas así de origen, bien como medidas de refuerzo. En la [figura 17](#) se muestran 2 ejemplos.

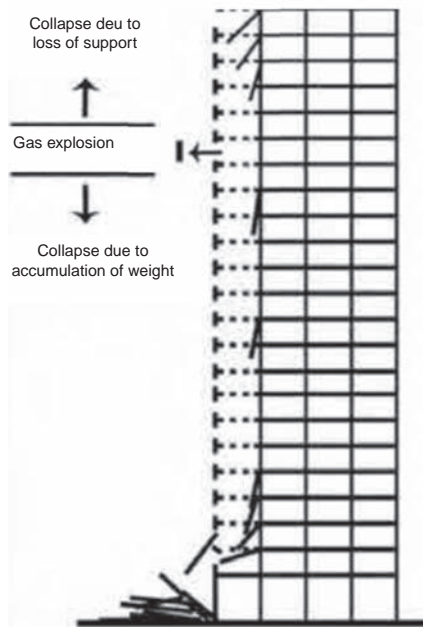
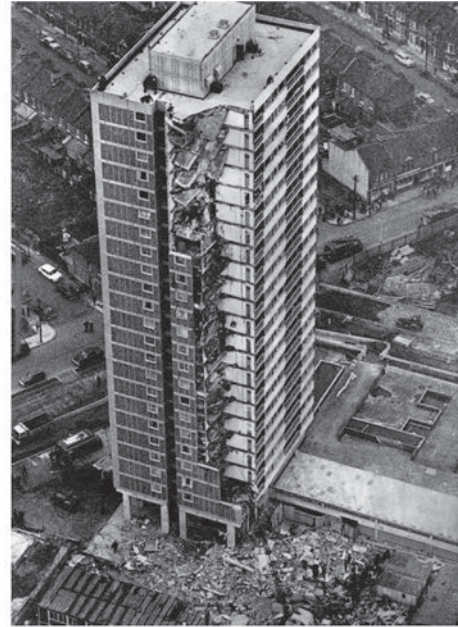
Figure 1. Partial collapse of the Ronan Point tower on May 16th 1968. London [2].

1968 (Fig. 1) was the cause of the incorporation of the concept of progressive failure into the British codes (and hence into the rest of the regulations), along with the consideration of accidental or unusual actions [1]. The accident happened in the early hours of the morning of the 16th May 1968, when one of the neighbours was about to prepare a cup of tea. On lighting a match, the stove gave off an explosion of gas which then blew out the windows and the external walls of the living room. As a result the whole corner of the building collapsed like a line of dominos [2]. The external wall enclosure was made up of floor to ceiling pre-fabricated reinforced concrete panels set on concrete floor slabs. So, when one of these walls failed it consequently provoked the collapse of all those above it, and with the accumulation of weight, the corresponding destruction of those below. These employed the Larsen-Nielsen system which filled the joints between the walls and the slab with mortar but without any reinforcement whatsoever. Therefore, on suffering a horizontal action, as with the explosion, its resistance capacity was highly reduced and therefore failed. But more important than the magnitude of this horizontal action is that it caused the progressive collapse as a result of a partial failure.

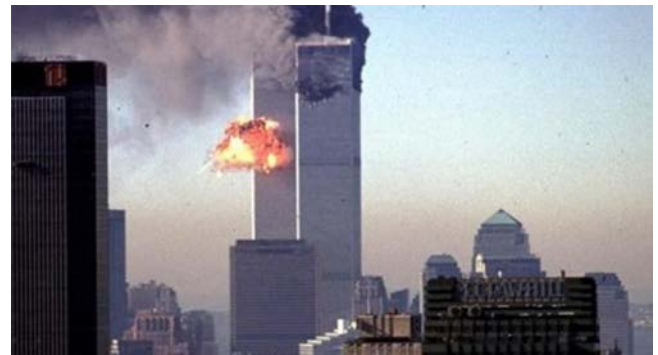
More recently we could witness the total collapse of the World Trade Center towers in New York as the result of the impact of two BOEING 767s (Fig. 2). The structural damage produced by the impact was aggravated by the fire from the planes' fuel which caused the area to lose its capacity to withstand the load born upon it, and on collapsing provoked the progressive failure of all the floors. As a result of these attacks, a manual titled the FEMA-426/BIPS-06 [3] was issued in the United States to mitigate the effects of terrorist attacks on buildings. At the same time, it served as a wake-up call to consider robustness in structures, and nowadays a number of teams are working on this matter.

Figure 2. Attacks 11th September 2001. New York.

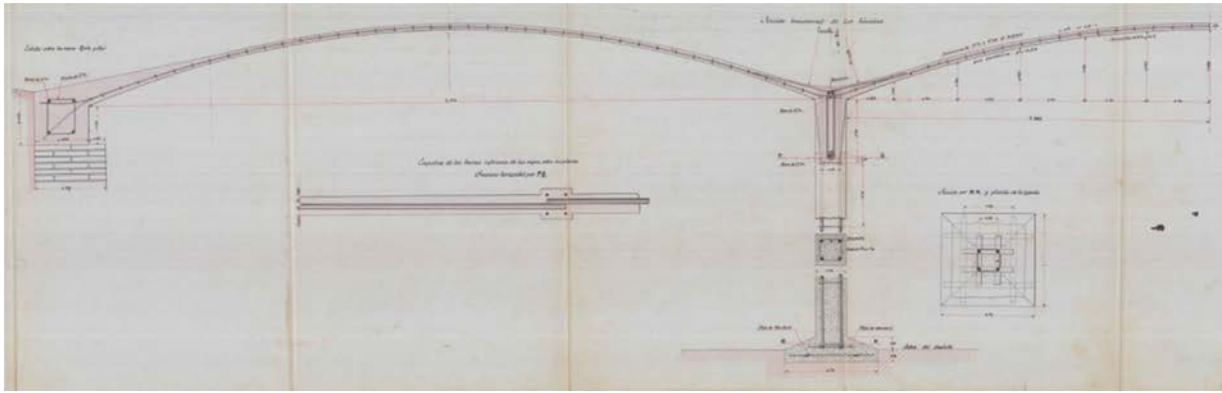
The success of the construction of this reservoir served him to propose the same typology for the new reservoir in Madrid. This time the geometry would be slightly riskier (Fig. 5) with vaults spanning 6 m and 5 cm thick (span/thickness = 1/20). The columns were 8 m tall and 25 cm square on the sides (slenderness 1/32). Though the slenderness of the vaults was endorsed by the aforementioned Monier system, the slenderness of the columns was far greater than current standards; Ribera simply justified this by offering his prior positive experience in the San Sebastián Ceramic Factory which had employed even slenderer columns and with greater loads.

Figure 5. Transversal section of the roof proposed by Ribera.

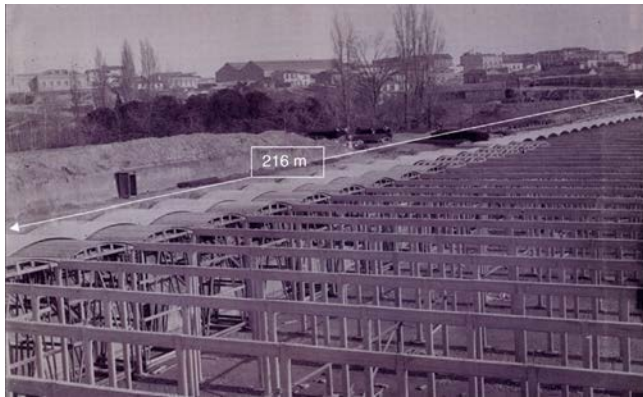
This configuration is repeated over 21 spans of beams and 36 spans of vaults until covering the area of 216 m × 85 m in each chamber (339 m × 216 m in total) (Fig. 6).

Figure 6. Construction of the Third Reservoir of Canal de Isabel II. Madrid, 1905.
