# Robustez estructural: la calidad que echó de menos Ribera en 1905

## *Robustness: The quality Ribera missed in 1905*

El 8 de abril de 1905 se produjo el colapso de la cubierta del Tercer Depósito del Canal de Isabel II, hecho terrible que provocó la muerte de 30 personas durante la construcción y dio pie a una polémica extraordinaria de la que sin embargo no se extrajeron conclusiones convincentes. A los efectos del presente artículo, este episodio es un buen ejemplo de estructura proyectada con ausencia de análisis de robustez, calidad que se supone de implícita satisfacción si se cumplen los requisitos normativos de los códigos modernos, pero que fue obviada por el proyectista de la cubierta, el insigne y emprendedor José Eugenio Ribera, lo que motivó que un defecto en la ejecución tuviera consecuencias desproporcionadas. © 2017 Asociación Científico-Técnica del Hormigón Estructural (ACHE). Publicado por Elsevier España, S.L.U. Todos los derechos reservados.

On April 8th 1905 the roof of the 3rd reservoir of the *Canal de Isabel II* in Madrid collapsed, being one of the most disastrous accidents that have occurred in the history of Spanish construction: 30 people died and 60

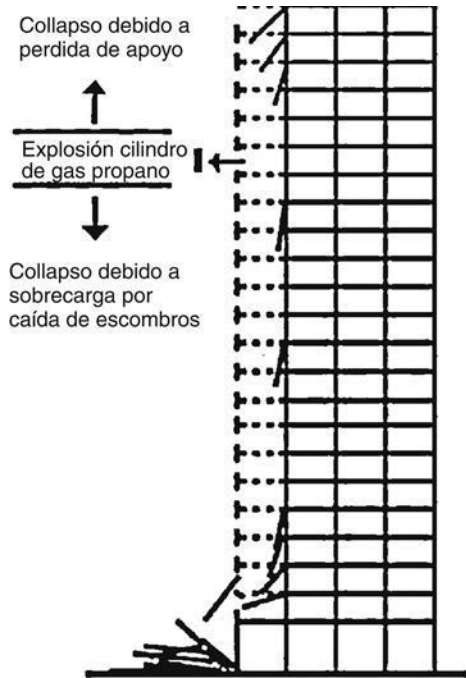
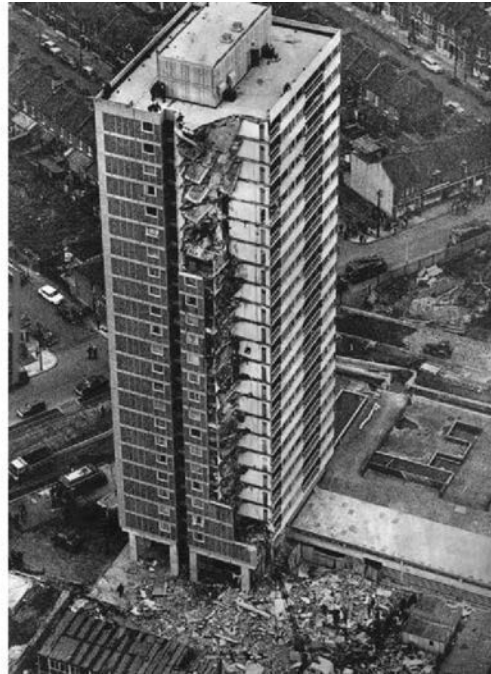
Figura 1. Hundimiento parcial de la torre Ronan Point el 16 de mayo de 1968. Londres. Fuente Levy y Salvadori [2].

de fallo progresivo en el código británico (y a partir de ahí en el resto de normas), así como de la consideración de acciones accidentales o inusuales [1]. El siniestro ocurrió en las primeras horas del 16 de mayo de 1968, cuando una vecina se disponía a prepararse un té y al encender la cerilla del hornillo produjo una pequeña explosión de gas. La explosión reventó el ventanal y el cerramiento del salón, y a raíz de eso toda la esquina de la torre cayó como un dominó [2]. Dicho cerramiento estaba formado por paneles prefabricados de hormigón armado del tamaño de una habitación, sobre los que apoyaban los forjados, como un castillo de naipes, de manera que al fallar uno de los muros, se produjo la caída de todos los que se encontraban encima, y por la acumulación del peso, la ruina de todos los que estaban debajo. Se trataba del sistema Larsen-Nielsen, que preveía el relleno de las uniones muro-forjado mediante mortero, pero sin armadura alguna, de manera que ante una acción horizontal como la de la explosión su capacidad era muy reducida y falló. Pero más allá de la magnitud de esta acción horizontal, la importancia del accidente reside en el colapso progresivo a raíz de un fallo parcial.

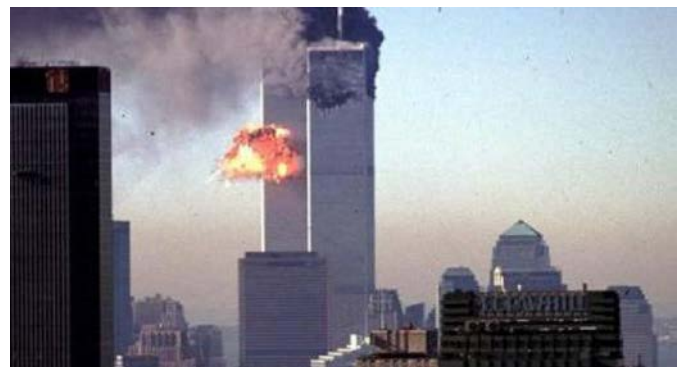
Más recientemente se produjo el colapso total de las torres del World Trade Center de Nueva York como consecuencia del impacto de sendos boeing 767 (fig. 2): a los daños estructurales producidos por el impacto se sumaron los daños por el fuego del combustible, haciendo que la zona perdiera su capacidad para soportar la carga sobre ella, que al caer produjo el fallo progresivo de todos los pisos. A consecuencia de estos atentados se editó en EE. UU. un manual, el FEMA-426/BIPS-06 [3], para mitigar los efectos de los ataques terroristas en los edificios. Al mismo tiempo, sirvió como revulsivo para la consideración de la robustez en las estructuras, existiendo en la actualidad diversos equipos que trabajan al respecto.

Figura 2. Atentados 11 de septiembre de 2001. Nueva York.

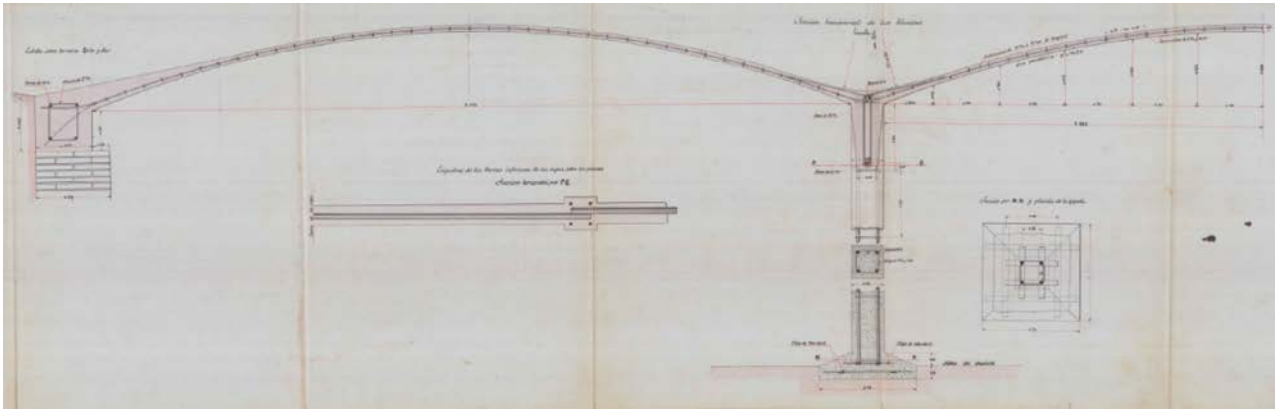
Figura 5. Sección transversal de la cubierta propuesta por Ribera.

en Madrid, esta vez con una geometría aún más arriesgada (fig. 5), siendo las bóvedas de 6 m de luz y 5 cm de espesor (luz/espesor = 120), y los pilares de 8 m de altura y 25 cm de lado (esbeltez 1/32). Si bien la esbeltez de las bóvedas quedaba avalada por el citado sistema Monier, la de los pilares, muy elevada respecto a los estándares habituales, Ribera la justificaba simplemente por su experiencia previa positiva en la Cerámica de San Sebastián, con pilares más esbeltos y más cargados.

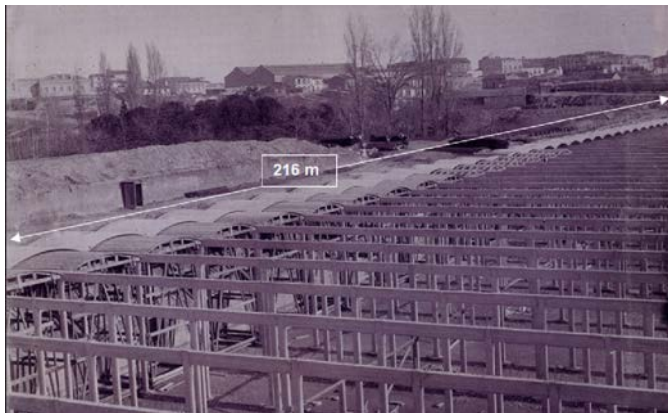
Esta configuración se repetía en 21 vanos de viga y 36 vanos de bóvedas hasta completar los 216 × 85 m de superficie de cada compartimento (339 × 216 m en total) (fig. 6).

Figura 6. Construcción del Tercer Depósito del Canal de Isabel II. Madrid, 1905.

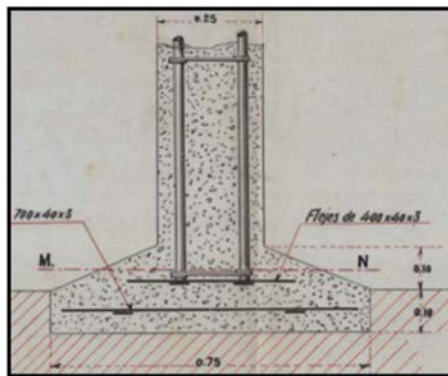
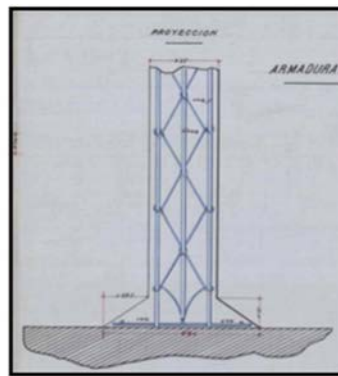
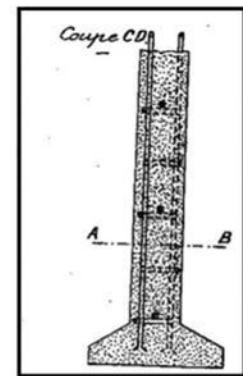
Se trata del detalle de arranque de los pilares sobre la cimentación (fig. 14): la armadura de los pilares arranca por encima de la cimentación, sin asegurar anclaje alguno en ella, y por tanto sin dotar a la sección de arranque al pilar de capacidad a la flexión (más allá de la que esta tendría como elemento de hormigón en masa, esto es, la debida a la excentricidad del axil respecto a su directriz, muy reducida dada su extraordinaria esbeltez).

Como último ejemplo, retomando el caso del Tercer Depósito, volvemos al detalle de arranque de los pilares sobre la cimentación. La configuración mostrada en la [figura 14](#) no es exclusiva de Ribera, siendo de hecho equivalente a la que, por ejemplo, empleaba Hennebique, o la que se puede encontrar en algunas de las publicaciones de la época, las primeras sobre el hormigón armado ([fig. 20](#)).

Figura 20. Detalle de arranque de los pilares sobre la cimentación de diferentes concesiones.

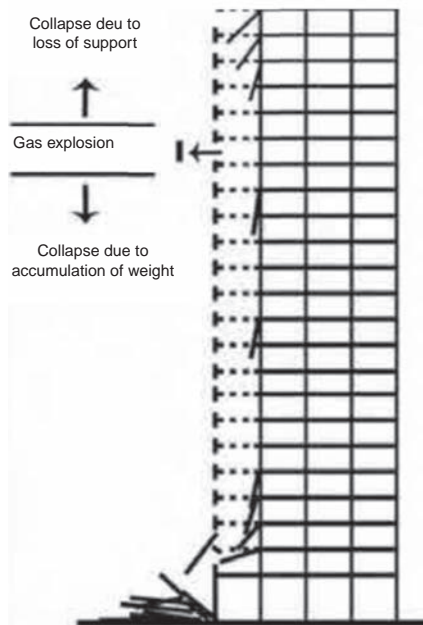
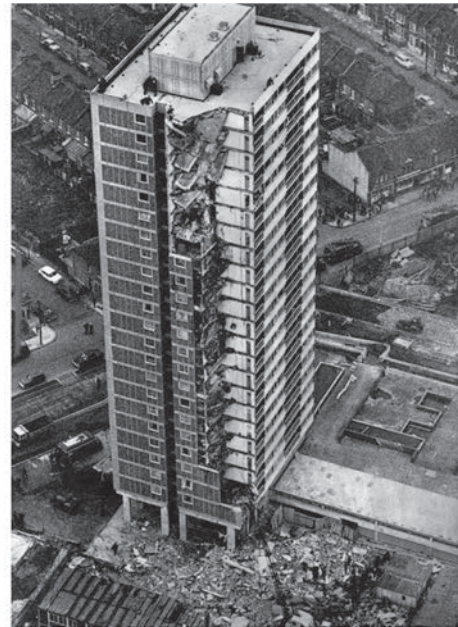
Figure 1. Partial collapse of the Ronan Point tower on May 16th 1968. London [2].

1968 (Fig. 1) was the cause of the incorporation of the concept of progressive failure into the British codes (and hence into the rest of the regulations), along with the consideration of accidental or unusual actions [1]. The accident happened in the early hours of the morning of the 16th May 1968, when one of the neighbours was about to prepare a cup of tea. On lighting a match, the stove gave off an explosion of gas which then blew out the windows and the external walls of the living room. As a result the whole corner of the building collapsed like a line of dominos [2]. The external wall enclosure was made up of floor to ceiling pre-fabricated reinforced concrete panels set on concrete floor slabs. So, when one of these walls failed it consequently provoked the collapse of all those above it, and with the accumulation of weight, the corresponding destruction of those below. These employed the Larsen-Nielsen system which filled the joints between the walls and the slab with mortar but without any reinforcement whatsoever. Therefore, on suffering a horizontal action, as with the explosion, its resistance capacity was highly reduced and therefore failed. But more important than the magnitude of this horizontal action is that it caused the progressive collapse as a result of a partial failure.

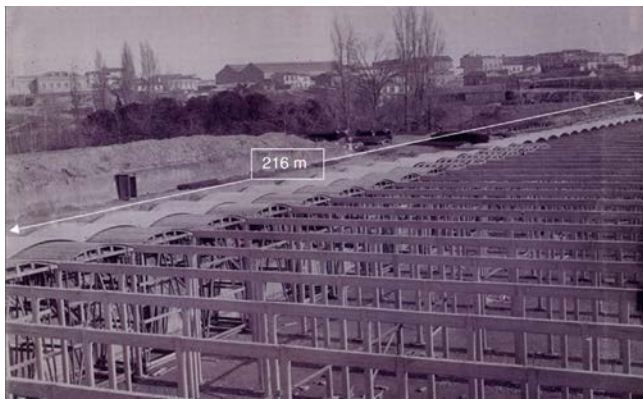
This configuration is repeated over 21 spans of beams and 36 spans of vaults until covering the area of 216 m × 85 m in each chamber (339 m × 216 m in total) (Fig. 6).

Figure 6. Construction of the Third Reservoir of Canal de Isabel II. Madrid, 1905.

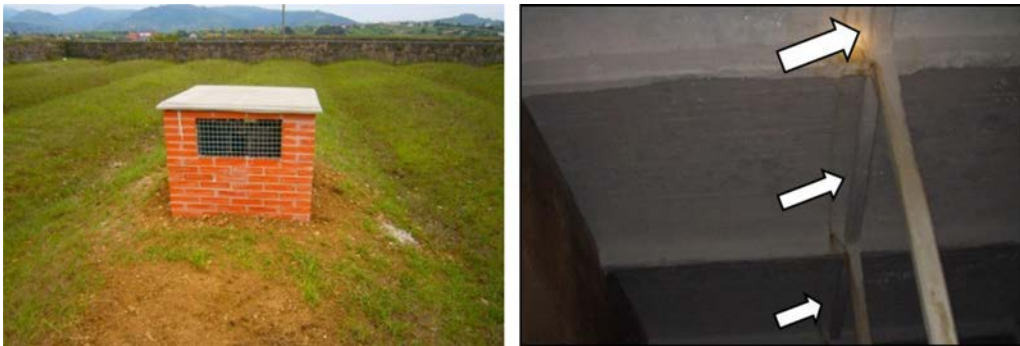
Figure 16. The Rocés III Reservoir (Gijón) today (Courtesy EMA, Gijón).

results of the “fears” that something similar could happen in the Gijón Reservoir (even though this was not as sensitive as the one in Madrid due to its geometry), provided the roof with a number of transversal beams which did not exist in the original Project (and thus cannot be seen in the photographs of its construction) (Fig. 16).

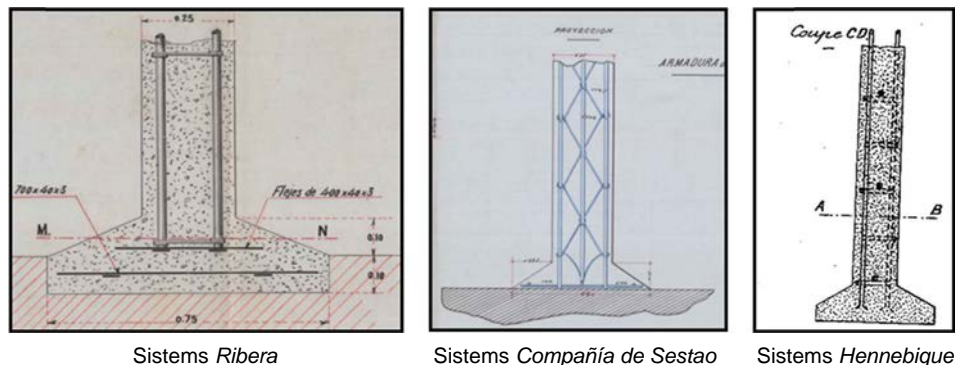
As a final example, and getting back to the Third Reservoir, we can return to the footing detail of the columns on the foundations. The configuration shown in Fig. 14 is not exclusive to Ribera, being equivalent of that used, for example, by Hennebique or which may be found in some of the first publications on reinforced concrete of the time (Fig. 20).

Figure 20. Different types of detail of column footing on foundation.
