Robustez estructural: la calidad que echó de menos Ribera en 1905

Robustness: The quality Ribera missed in 1905

Eduardo Díaz-Pavón Cuaresma^{a,*}, Javier León González^{a,b} y Jorge Ley Urzáiz^{a,b}

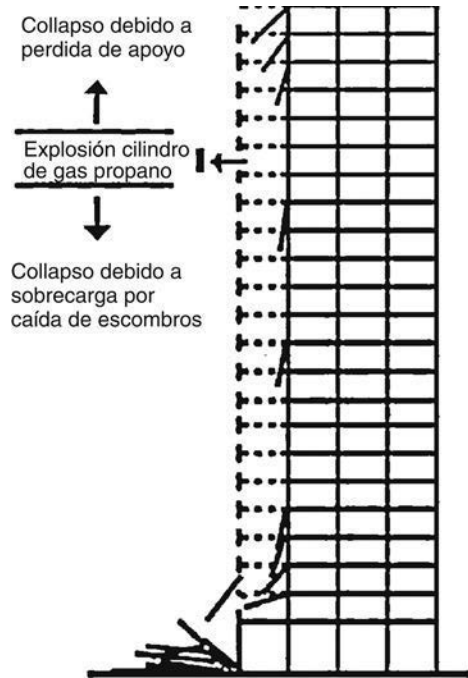
Figura 1. Hundimiento parcial de la torre Ronan Point el 16 de mayo de 1968. Londres. Fuente Levy y Salvadori [2].

de fallo progresivo en el código británico (y a partir de ahí en el resto de normas), así como de la consideración de acciones accidentales o inusuales [1]. El siniestro ocurrió en las primeras horas del 16 de mayo de 1968, cuando una vecina se disponía a prepararse un té y al encender la cerilla del hornillo produjo una pequeña explosión de gas. La explosión reventó el ventanal y el cerramiento del salón, y a raíz de eso toda la esquina de la torre cayó como un dominó [2]. Dicho cerramiento estaba formado por paneles prefabricados de hormigón armado del tamaño de una habitación, sobre los que apoyaban los forjados, como un castillo de naipes, de manera que al fallar uno de los muros, se produjo la caída de todos los que se encontraban encima, y por la acumulación del peso, la ruina de todos los que estaban debajo. Se trataba del sistema Larsen-Nielsen, que preveía el relleno de las uniones muro-forjado mediante mortero, pero sin armadura alguna, de manera que ante una acción horizontal como la de la explosión su capacidad era muy reducida y falló. Pero más allá de la magnitud de esta acción horizontal, la importancia del accidente reside en el colapso progresivo a raíz de un fallo parcial.

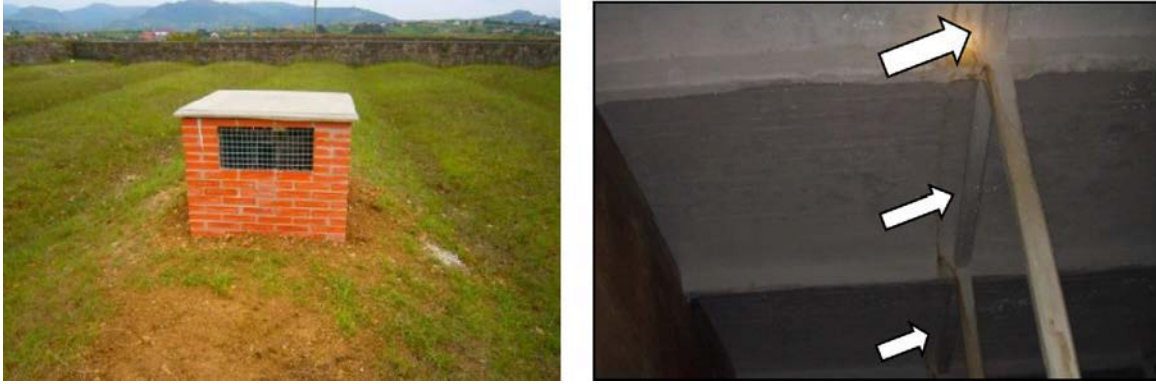
En este sentido el mismo proyectista, Ribera, debió reflexionar sobre este defecto de la configuración estructural que había adoptado, y pocos años después del hundimiento y posiblemente motivado por los «miedos» de que pudiera ocurrir algo parecido en el Depósito de Gijón (a pesar de que este, por su geometría, no era tan sensible como el de Madrid) dotó a la cubierta de unas vigas transversales que no existían en el Proyecto original (ni por tanto se observan en las fotografías de su construcción) (fig. 16).

Figura 16. El Depósito de Rocés III (Gijón) en la actualidad (cortesía de la EMA de Gijón).

En definitiva, convirtió una cubierta muy sensible ante cualquier rotura local en una estructura robusta, esto es, con mecanismos redundantes para soportar las cargas, de manera que si un mecanismo falla (por ejemplo por fallo local de una bóveda), las cargas pudieran todavía ser soportadas mediante otros mecanismos resistentes. Intervenciones semejantes podemos encontrar en otras cubiertas de tipologías análogas, bien por ser concebidas así de origen, bien como medidas de refuerzo. En la [figura 17](#) se muestran 2 ejemplos.

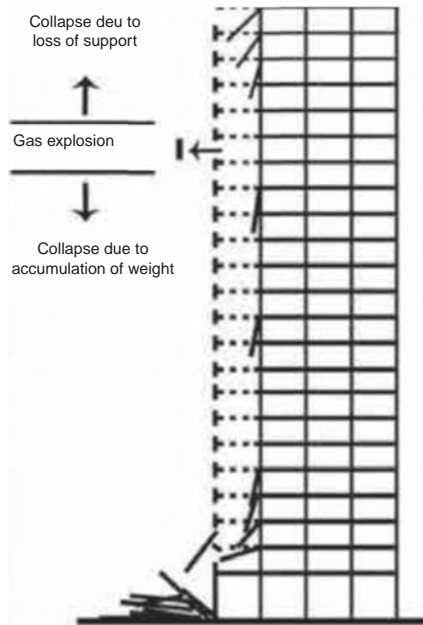
Figure 1. Partial collapse of the Ronan Point tower on May 16th 1968. London [2].

1968 (Fig. 1) was the cause of the incorporation of the concept of progressive failure into the British codes (and hence into the rest of the regulations), along with the consideration of accidental or unusual actions [1]. The accident happened in the early hours of the morning of the 16th May 1968, when one of the neighbours was about to prepare a cup of tea. On lighting a match, the stove gave off an explosion of gas which then blew out the windows and the external walls of the living room. As a result the whole corner of the building collapsed like a line of dominos [2]. The external wall enclosure was made up of floor to ceiling pre-fabricated reinforced concrete panels set on concrete floor slabs. So, when one of these walls failed it consequently provoked the collapse of all those above it, and with the accumulation of weight, the corresponding destruction of those below. These employed the Larsen-Nielsen system which filled the joints between the walls and the slab with mortar but without any reinforcement whatsoever. Therefore, on suffering a horizontal action, as with the explosion, its resistance capacity was highly reduced and therefore failed. But more important than the magnitude of this horizontal action is that it caused the progressive collapse as a result of a partial failure.

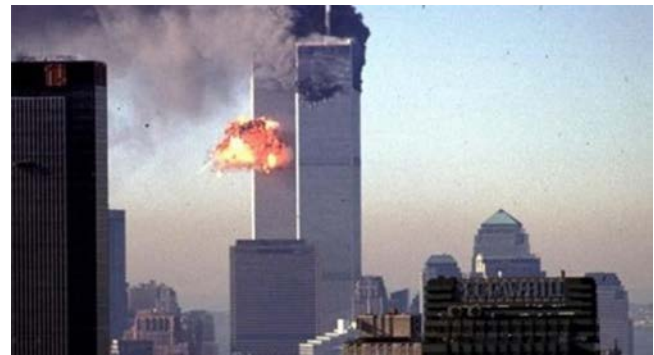
More recently we could witness the total collapse of the World Trade Center towers in New York as the result of the impact of two BOEING 767s (Fig. 2). The structural damage produced by the impact was aggravated by the fire from the planes' fuel which caused the area to lose its capacity to withstand the load born upon it, and on collapsing provoked the progressive failure of all the floors. As a result of these attacks, a manual titled the FEMA-426/BIPS-06 [3] was issued in the United States to mitigate the effects of terrorist attacks on buildings. At the same time, it served as a wake-up call to consider robustness in structures, and nowadays a number of teams are working on this matter.

Figure 2. Attacks 11th September 2001. New York.
