Robustez estructural: la calidad que echó de menos Ribera en 1905

Robustness: The quality Ribera missed in 1905

Eduardo Díaz-Pavón Cuaresma^{a,*}, Javier León González^{a,b} y Jorge Ley Urzáiz^{a,b}

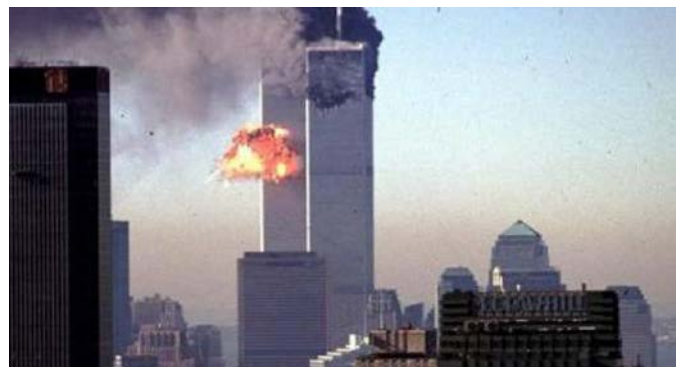
Más recientemente se produjo el colapso total de las torres del World Trade Center de Nueva York como consecuencia del impacto de sendos boeing 767 (fig. 2): a los daños estructurales producidos por el impacto se sumaron los daños por el fuego del combustible, haciendo que la zona perdiera su capacidad para soportar la carga sobre ella, que al caer produjo el fallo progresivo de todos los pisos. A consecuencia de estos atentados se editó en EE. UU. un manual, el FEMA-426/BIPS-06 [3], para mitigar los efectos de los ataques terroristas en los edificios. Al mismo tiempo, sirvió como revulsivo para la consideración de la robustez en las estructuras, existiendo en la actualidad diversos equipos que trabajan al respecto.

Figura 2. Atentados 11 de septiembre de 2001. Nueva York.

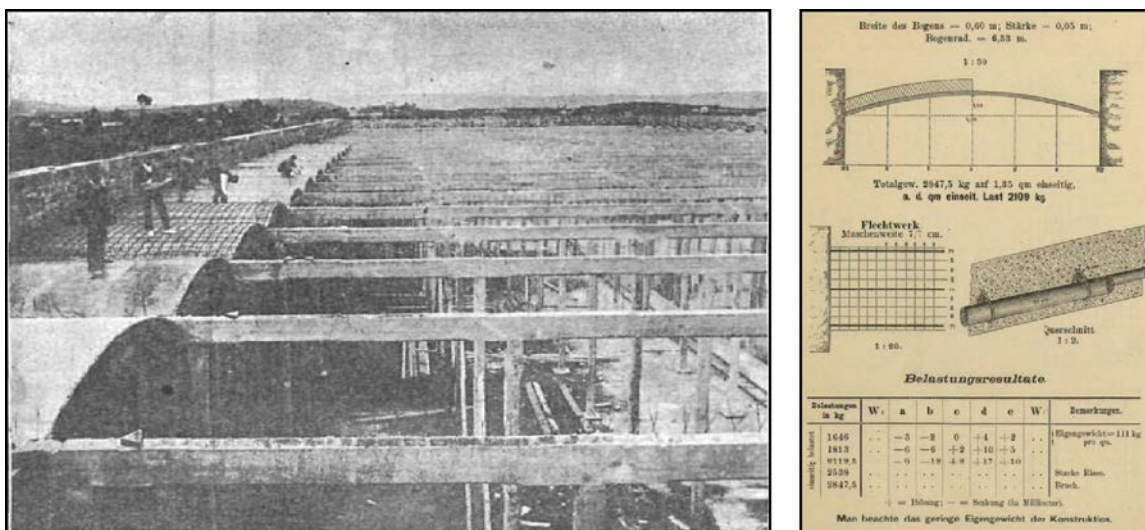
En 1902 Ribera había construido el Depósito de Roces III de Gijón con un sistema de bóvedas ampliamente utilizadas en la época, el sistema Monier. Se trataba de bóvedas muy rebajadas (1/10), de 5 cm de espesor, que salvaban una luz de 3,8 m (fig. 4). Sin embargo, a diferencia del sistema Monier, donde las bóvedas arrancaban de estribos, estas apoyaban en pilares de 6 m de altura.

Figura 4. El Depósito de Gijón de Ribera en 1902, y el sistema Monier para las bóvedas.

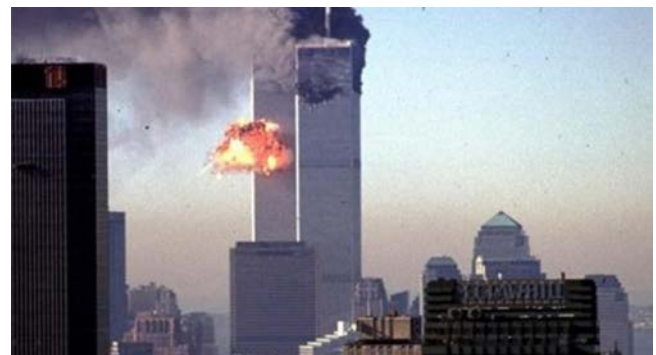
More recently we could witness the total collapse of the World Trade Center towers in New York as the result of the impact of two BOEING 767s (Fig. 2). The structural damage produced by the impact was aggravated by the fire from the planes' fuel which caused the area to lose its capacity to withstand the load born upon it, and on collapsing provoked the progressive failure of all the floors. As a result of these attacks, a manual titled the FEMA-426/BIPS-06 [3] was issued in the United States to mitigate the effects of terrorist attacks on buildings. At the same time, it served as a wake-up call to consider robustness in structures, and nowadays a number of teams are working on this matter.

Figure 2. Attacks 11th September 2001. New York.

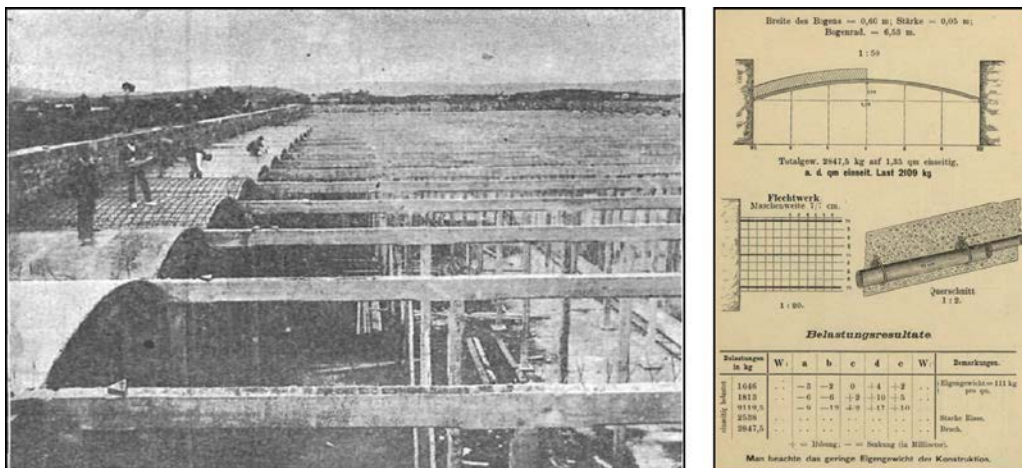
this time, called the Monier system. These are very flat vaults (1/10), 5 cm thick covering a 3.8 m span (Fig. 4) However, in contrast to the Monier system where the vaults sprang from abutments, these were supported on the top of beams on 6 m tall columns.

Figure 4. Ribera’s Reservoir in Gijón in 1902, and the Monier system for the vaults.

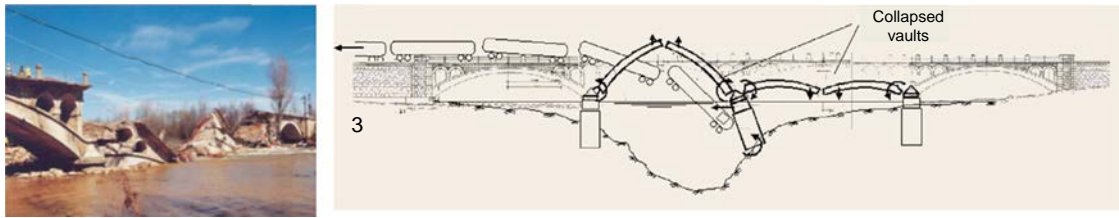
In these conditions it is important for the technician, who is carrying out the intervention, to be sensitive to the lack of robustness so that he may fulfil the necessary investigations to ensure, with greater safety margins than in a Roman bridge if possible, that a failure of a vault or a pier does not take place (very unusual circumstance), or that aforementioned events such as scour may be avoided. This last failure is much more frequent: Fig. 19 shows graphically the collapse of a bridge in León as a result of this [6].

Figure 19. Graph showing the formation of a collapse mechanism due to pier rotation in the Veguellina de Órbigo bridge, León (constructed in the early 1930s).

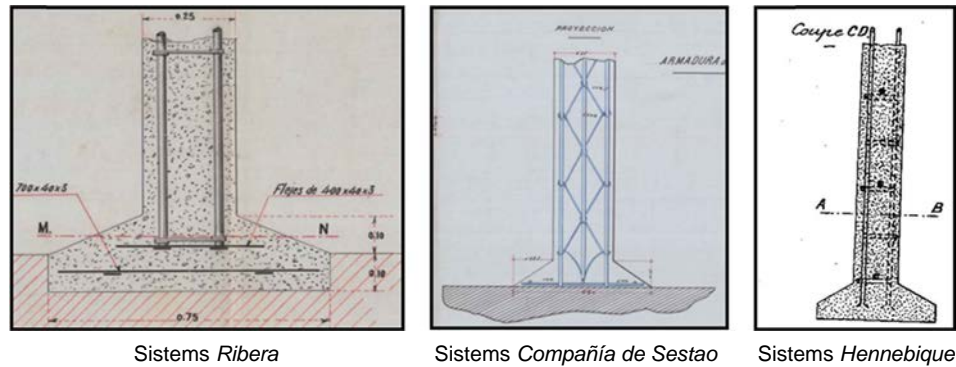
As a final example, and getting back to the Third Reservoir, we can return to the footing detail of the columns on the foundations. The configuration shown in Fig. 14 is not exclusive to Ribera, being equivalent of that used, for example, by Hennebique or which may be found in some of the first publications on reinforced concrete of the time (Fig. 20).
