# Robustez estructural: la calidad que echó de menos Ribera en 1905

## *Robustness: The quality Ribera missed in 1905*

Eduardo Díaz-Pavón Cuaresma<sup>a,\*</sup>, Javier León González<sup>a,b</sup> y Jorge Ley Urzáiz<sup>a,b</sup>

<sup>a</sup> Dr. Ingeniero de Caminos, Canales y Puertos, INTEMAC, Madrid, España

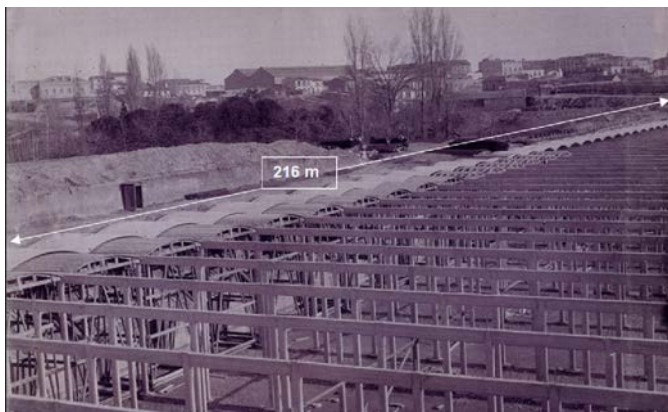
Esta configuración se repetía en 21 vanos de viga y 36 vanos de bóvedas hasta completar los 216 × 85 m de superficie de cada compartimento (339 × 216 m en total) (fig. 6).

Figura 6. Construcción del Tercer Depósito del Canal de Isabel II. Madrid, 1905.

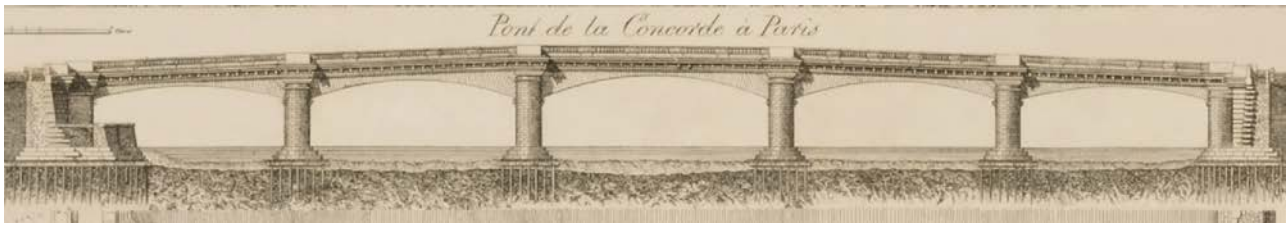
Otro ejemplo que ilustra la importancia de esta sensibilidad hacia la robustez de la estructuras es el de la intervención, muy frecuente por cambios de uso o por simple mantenimiento, en puentes arco del s. XIX y de la primera mitad del s. XX. A modo de ejemplo en la [figura 18](#) se muestra el puente de la Concordia, construido por Perronet entre 1787-1791. La ligereza de su alzado contrasta con la rigidez de los puentes precedentes, especialmente con los puentes romanos, paradigma de obras para la eternidad. De hecho, como es sobradamente conocido, Perronet revolucionó el diseño de los puentes de fábrica, y a efectos

Esta geometría de los puentes rebajados del s. XIX los hace más sensibles a fenómenos tales como la socavación de las pilas que los puentes de medio punto de los siglos anteriores, haciendo que pequeños giros de la cimentación puedan desembocar en la rotura de un vano, y con ello, la ruina del resto de vanos.

Figura 18. Puente de la Concordia (Perronet, 1787-1791).

En estas condiciones es importante que el técnico que lleve a cabo la intervención sea sensible a esta falta de robustez, para que de esta manera realice las investigaciones oportunas para asegurar, con más margen de seguridad si cabe que en un puente romano, que no se produce el fallo de una pila o una bóveda (situación realmente extraña), o que se puedan evitar fenómenos de socavación como los comentados. Este último fallo es mucho más frecuente: en la [figura 19](#) se muestra esquemáticamente el colapso de un puente en León por esta circunstancia [6].

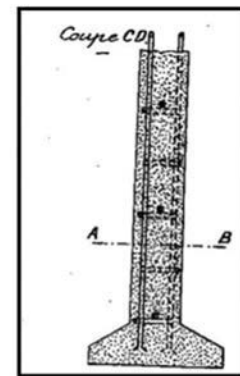
Se trata del detalle de arranque de los pilares sobre la cimentación (fig. 14): la armadura de los pilares arranca por encima de la cimentación, sin asegurar anclaje alguno en ella, y por tanto sin dotar a la sección de arranque al pilar de capacidad a la flexión (más allá de la que esta tendría como elemento de hormigón en masa, esto es, la debida a la excentricidad del axil respecto a su directriz, muy reducida dada su extraordinaria esbeltez).

Como último ejemplo, retomando el caso del Tercer Depósito, volvemos al detalle de arranque de los pilares sobre la cimentación. La configuración mostrada en la [figura 14](#) no es exclusiva de Ribera, siendo de hecho equivalente a la que, por ejemplo, empleaba Hennebique, o la que se puede encontrar en algunas de las publicaciones de la época, las primeras sobre el hormigón armado ([fig. 20](#)).

Figura 20. Detalle de arranque de los pilares sobre la cimentación de diferentes concesiones.
