# Robustez estructural: la calidad que echó de menos Ribera en 1905

*Robustness: The quality Ribera missed in 1905*

Eduardo Díaz-Pavón Cuaresma <sup>a,\*</sup>, Javier León González <sup>a,b</sup> y Jorge Ley Urzáiz <sup>a,b</sup>

<sup>a</sup> Dr. Ingeniero de Caminos, Canales y Puertos, INTEMAC, Madrid, España

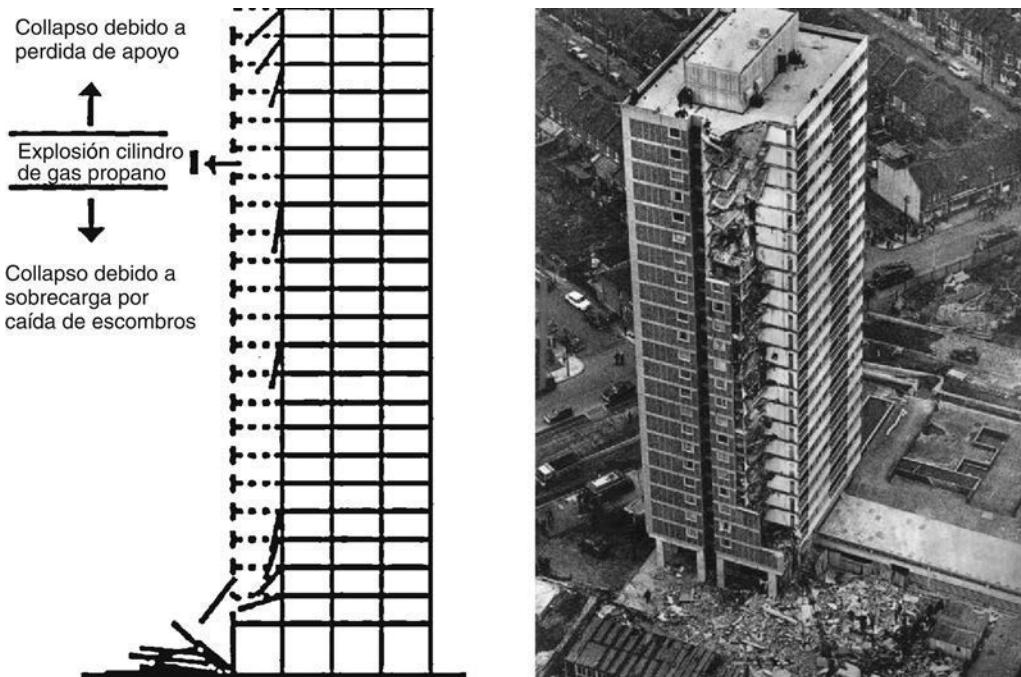
Figura 1. Hundimiento parcial de la torre Ronan Point el 16 de mayo de 1968. Londres. Fuente Levy y Salvadori [2].

de fallo progresivo en el código británico (y a partir de ahí en el resto de normas), así como de la consideración de acciones accidentales o inusuales [1]. El siniestro ocurrió en las primeras horas del 16 de mayo de 1968, cuando una vecina se disponía a prepararse un té y al encender la cerilla del hornillo produjo una pequeña explosión de gas. La explosión reventó el ventanal y el cerramiento del salón, y a raíz de eso toda la esquina de la torre cayó como un dominó [2]. Dicho cerramiento estaba formado por paneles prefabricados de hormigón armado del tamaño de una habitación, sobre los que apoyaban los forjados, como un castillo de naipes, de manera que al fallar uno de los muros, se produjo la caída de todos los que se encontraban encima, y por la acumulación del peso, la ruina de todos los que estaban debajo. Se trataba del sistema Larsen-Nielsen, que preveía el relleno de las uniones muro-forjado mediante mortero, pero sin armadura alguna, de manera que ante una acción horizontal como la de la explosión su capacidad era muy reducida y falló. Pero más allá de la magnitud de esta acción horizontal, la importancia del accidente reside en el colapso progresivo a raíz de un fallo parcial.

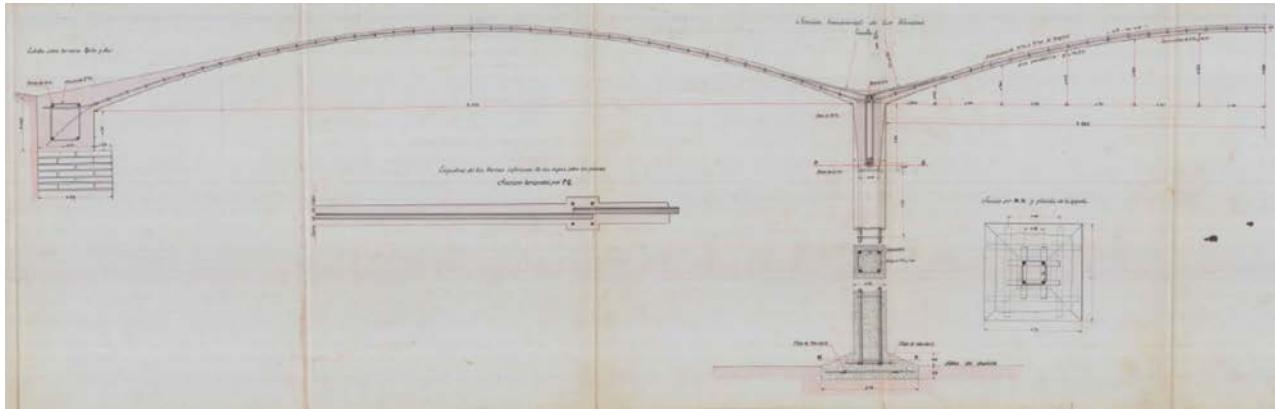
Figura 5. Sección transversal de la cubierta propuesta por Ribera.

en Madrid, esta vez con una geometría aún más arriesgada (fig. 5), siendo las bóvedas de 6 m de luz y 5 cm de espesor (luz/espesor = 120), y los pilares de 8 m de altura y 25 cm de lado (esbeltez 1/32). Si bien la esbeltez de las bóvedas quedaba avalada por el citado sistema Monier, la de los pilares, muy elevada respecto a los estándares habituales, Ribera la justificaba simplemente por su experiencia previa positiva en la Cerámica de San Sebastián, con pilares más esbeltos y más cargados.

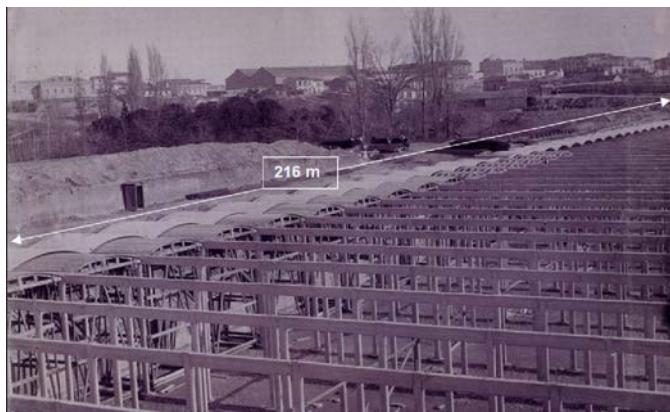
Esta configuración se repetía en 21 vanos de viga y 36 vanos de bóvedas hasta completar los 216 × 85 m de superficie de cada compartimento (339 × 216 m en total) (fig. 6).

Figura 6. Construcción del Tercer Depósito del Canal de Isabel II. Madrid, 1905.

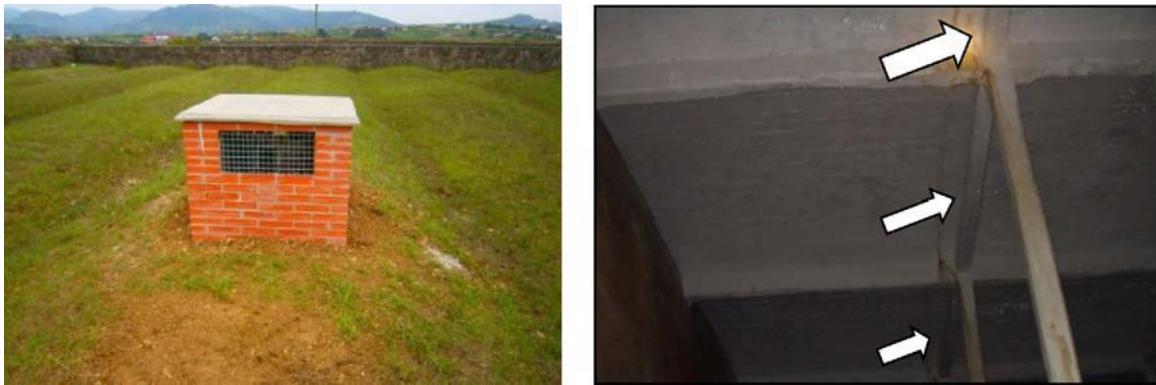
En este sentido el mismo proyectista, Ribera, debió reflexionar sobre este defecto de la configuración estructural que había adoptado, y pocos años después del hundimiento y posiblemente motivado por los «miedos» de que pudiera ocurrir algo parecido en el Depósito de Gijón (a pesar de que este, por su geometría, no era tan sensible como el de Madrid) dotó a la cubierta de unas vigas transversales que no existían en el Proyecto original (ni por tanto se observan en las fotografías de su construcción) (fig. 16).

Figura 16. El Depósito de Roces III (Gijón) en la actualidad (cortesía de la EMA de Gijón).

En definitiva, convirtió una cubierta muy sensible ante cualquier rotura local en una estructura robusta, esto es, con mecanismos redundantes para soportar las cargas, de manera que si un mecanismo falla (por ejemplo por fallo local de una bóveda), las cargas pudieran todavía ser soportadas mediante otros mecanismos resistentes. Intervenciones semejantes podemos encontrar en otras cubiertas de tipologías análogas, bien por ser concebidas así de origen, bien como medidas de refuerzo. En la figura 17 se muestran 2 ejemplos.

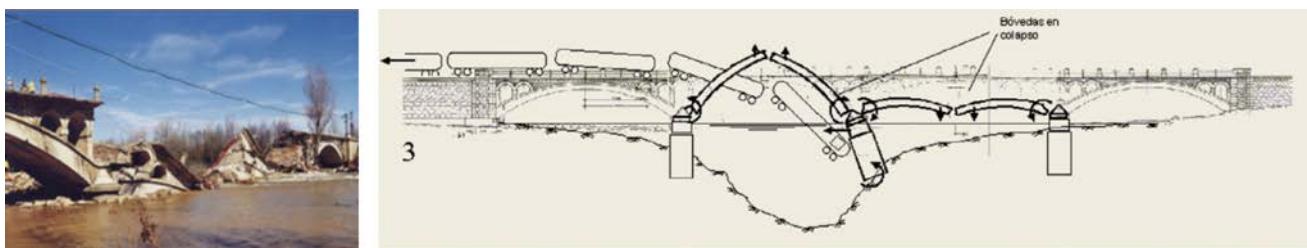
Esta geometría de los puentes rebajados del s. XIX los hace más sensibles a fenómenos tales como la socavación de las pilas que los puentes de medio punto de los siglos anteriores, haciendo que pequeños giros de la cimentación puedan desembocar en la rotura de un vano, y con ello, la ruina del resto de vanos.

En estas condiciones es importante que el técnico que lleve a cabo la intervención sea sensible a esta falta de robustez, para que de esta manera realice las investigaciones oportunas para asegurar, con más margen de seguridad si cabe que en un puente romano, que no se produce el fallo de una pila o una bóveda (situación realmente extraña), o que se puedan evitar fenómenos de socavación como los comentados. Este último fallo es mucho más frecuente: en la figura 19 se muestra esquemáticamente el colapso de un puente en León por esta circunstancia [6].

Figura 19. Esquema de la formación de un mecanismo de colapso por giro de una pila en el puente de Veguellina de Órbigo, León (construido en 1945).

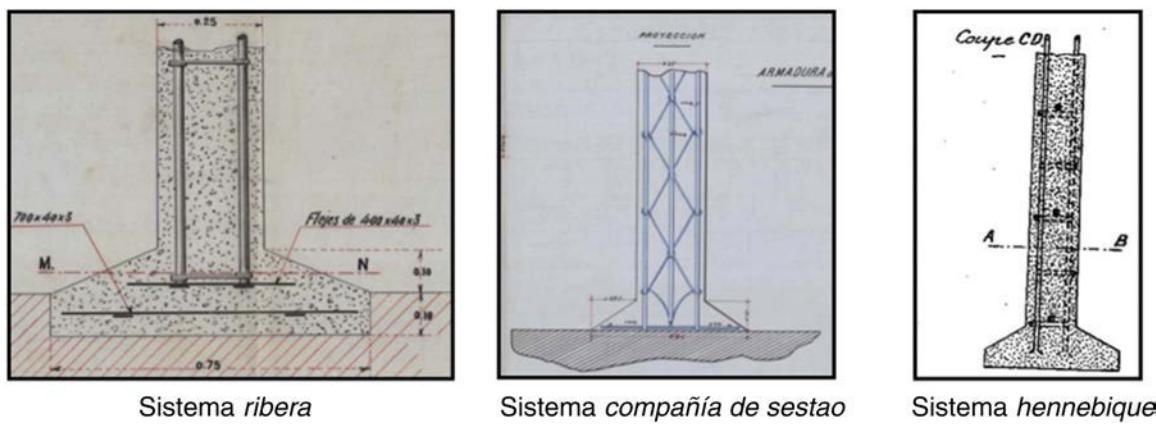
Como último ejemplo, retomando el caso del Tercer Depósito, volvemos al detalle de arranque de los pilares sobre la cimentación. La configuración mostrada en la figura 14 no es exclusiva de Ribera, siendo de hecho equivalente a la que, por ejemplo, empleaba Hennebique, o la que se puede encontrar en algunas de las publicaciones de la época, las primeras sobre el hormigón armado (fig. 20).

Figura 20. Detalle de arranque de los pilares sobre la cimentación de diferentes concesiones.

Aparentemente esta configuración está heredada de la tradición con fábrica y acero inmediatamente anterior, resultando soluciones que dejan el arranque del pilar sin apenas capacidad a flexión, en la práctica como simples rótulas. Sin embargo, a diferencia de dichas construcciones de fábrica y acero donde el arriostramiento estaba confiado a las propias disposiciones de los muros o a las triangulaciones de los elementos de acero, las de hormigón armado son estructuras en las que, salvo casos puntuales que la propia evolución del conocimiento ha hecho desaparecer (como las incómodas rótulas de los puentes articulados) los nudos deben ser rígidos.

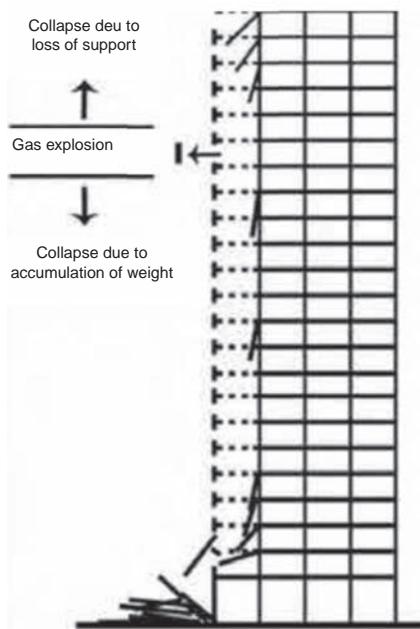
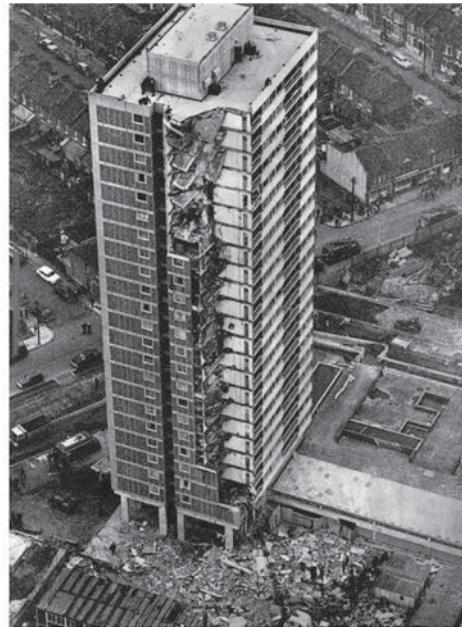
Figure 1. Partial collapse of the Ronan Point tower on May 16th 1968. London [2].

1968 (Fig. 1) was the cause of the incorporation of the concept of progressive failure into the British codes (and hence into the rest of the regulations), along with the consideration of accidental or unusual actions [1]. The accident happened in the early hours of the morning of the 16th May 1968, when one of the neighbours was about to prepare a cup of tea. On lighting a match, the stove gave off an explosion of gas which then blew out the windows and the external walls of the living room. As a result the whole corner of the building collapsed like a line of dominos [2]. The external wall enclosure was made up of floor to ceiling pre-fabricated reinforced concrete panels set on concrete floor slabs. So, when one of these walls failed it consequently provoked the collapse of all those above it, and with the accumulation of weight, the corresponding destruction of those below. These employed the Larsen-Nielsen system which filled the joints between the walls and the slab with mortar but without any reinforcement whatsoever. Therefore, on suffering a horizontal action, as with the explosion, its resistance capacity was highly reduced and therefore failed. But more important than the magnitude of this horizontal action is that it caused the progressive collapse as a result of a partial failure.

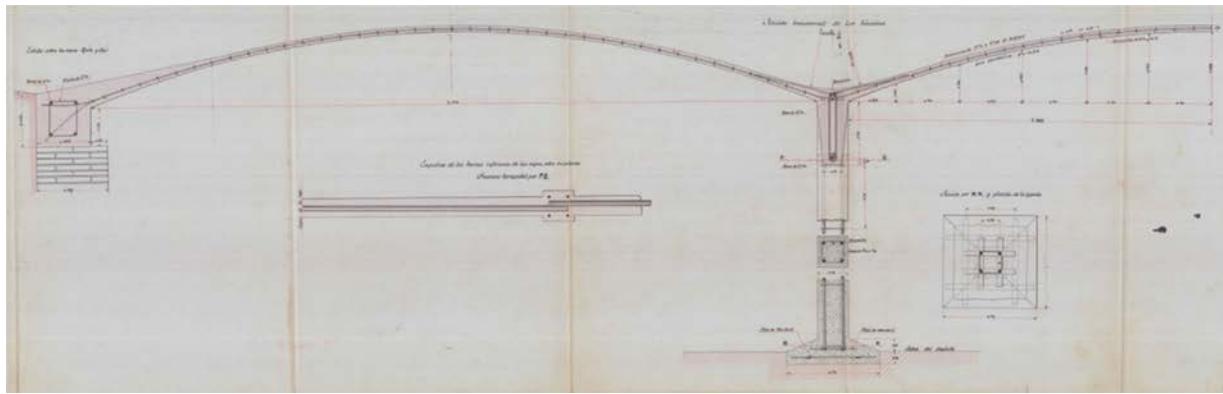
Figure 5. Transversal section of the roof proposed by Ribera.

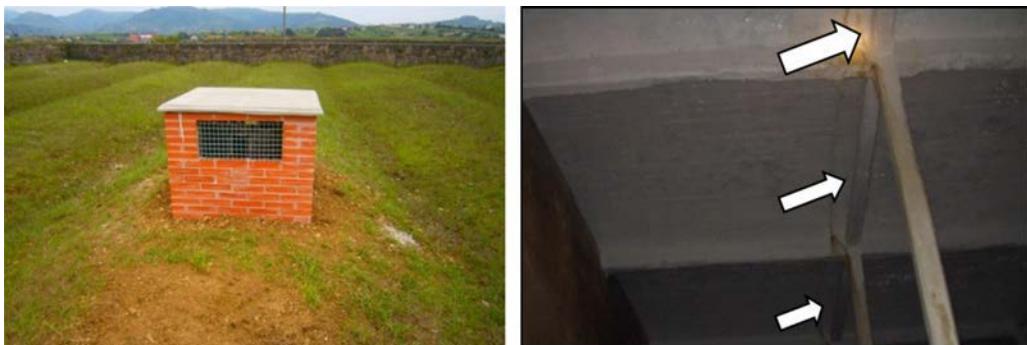
Figure 16. The Roces III Reservoir (Gijón) today (Courtesy EMA, Gijón).

results of the “fears” that something similar could happen in the Gijón Reservoir (even though this was not as sensitive as the one in Madrid due to its geometry), provided the roof with a number of transversal beams which did not exist in the original Project (and thus cannot be seen in the photographs of its construction) (Fig. 16).

In conclusion, he converted a very sensitive roof into a very robust structure along with additional mechanisms to withstand the loads so that if an element failed (for example by local failure of a vault), the loads could still be born through other resistant mechanisms. Similar procedures may be found in other roofs with alike typologies, whether originally conceived as this or as measures of reinforcement. Two examples may be seen in Fig. 17.

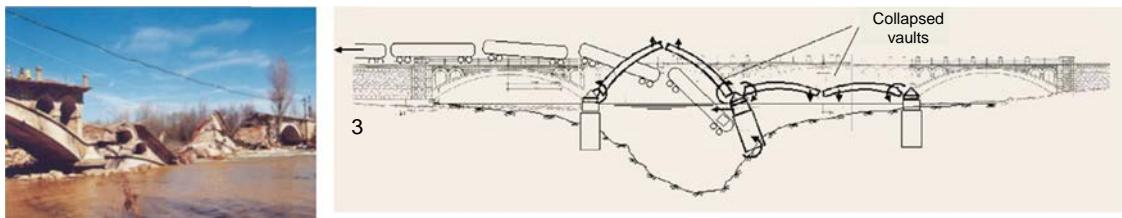
In these conditions it is important for the technician, who is carrying out the intervention, to be sensitive to the lack of robustness so that he may fulfil the necessary investigations to ensure, with greater safety margins than in a Roman bridge if possible, that a failure of a vault or a pier does not take place (very unusual circumstance), or that aforementioned events such as scour may be avoided. This last failure is much more frequent: Fig. 19 shows graphically the collapse of a bridge in León as a result of this [6].

Figure 19. Graph showing the formation of a collapse mechanism due to pier rotation in the Veguellina de Órbigo bridge, León (constructed in the early 1930s).

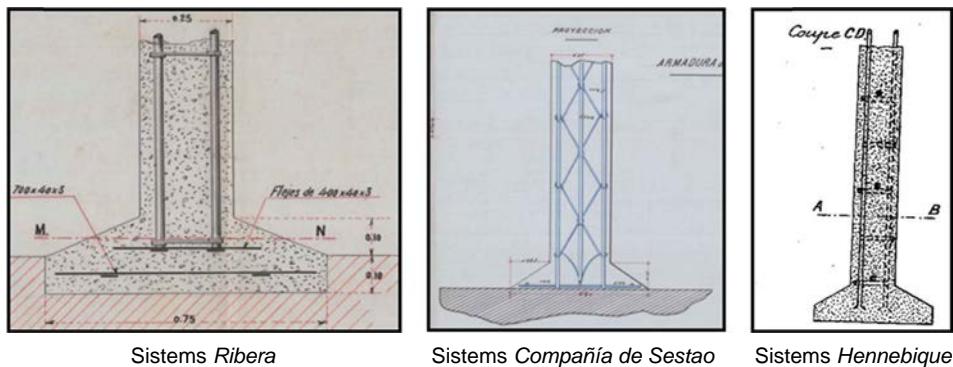
As a final example, and getting back to the Third Reservoir, we can return to the footing detail of the columns on the foundations. The configuration shown in Fig. 14 is not exclusive to Ribera, being equivalent of that used, for example, by Hennebique or which may be found in some of the first publications on reinforced concrete of the time (Fig. 20).

Figure 20. Different types of detail of column footing on foundation.
