Rehabilitación del Puente de las Américas en Panamá

Rehabilitation of Panama's Bridge of the Americas

Patrick Ladret⁽¹⁾, Carlos Pérez Rodríguez⁽²⁾, Pablo Vilchez Motino⁽³⁾ y Óscar Osiris Aguilar González⁽⁴⁾

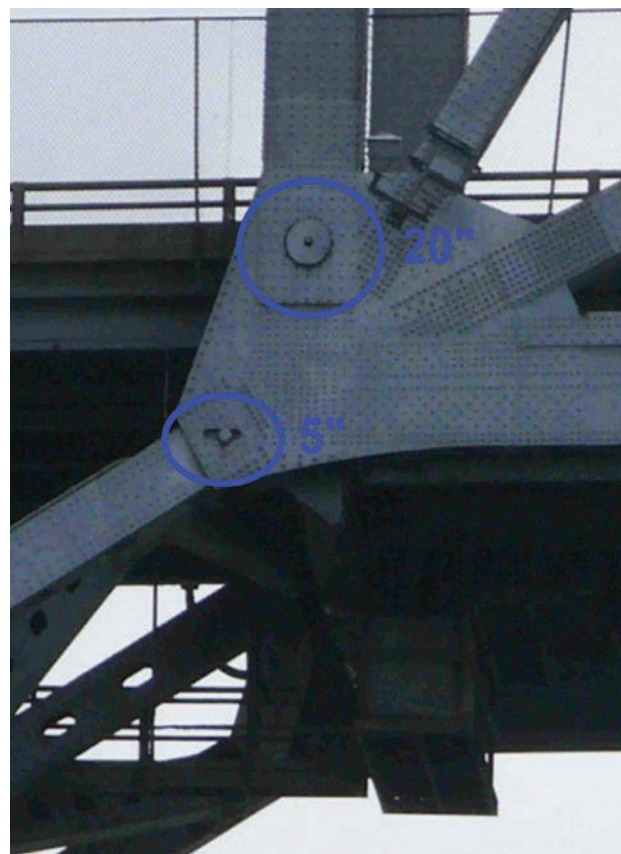
gastes y por tanto requiere mantenimiento continuo. En el puente principal nos encontramos con dos tipos distintos de bulones (Figura 14):

Figura 14. Bulones inferiores de 5" y 20"
Figure 14. 5" and 20" pins

The joint system with pins consists of moving parts that suffer from wear and therefore requires a continuous maintenance. In the main span we find two different types of pins (Figure 14):

El proyecto de rehabilitación incluía el reemplazo de los cuatro bulones de 5", dos inferiores y dos superiores de cada articulación. En el caso de los inferiores fue necesaria una fase previa de recrecido y refuerzo de la viga cajón colocando un balancín para descargar el nudo, restablecer la geometría inicial y alinear los ejes de los elementos de celosía.

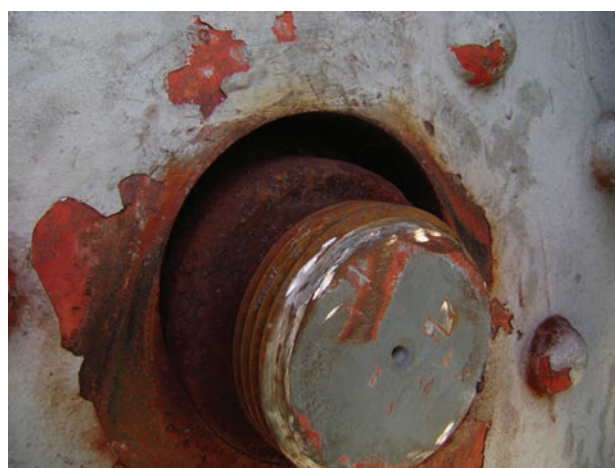
Figura 15. Estado original de los bulones de 5"
Figure 15. 5" pins original condition

A continuación, para asegurar la sustitución del bulón sin riesgo de desalineación de las vigas, se conectó el nuevo bulón al existente con un manguito roscado. El bulón antiguo se extrajo con un gato hidráulico de tracción, haciendo deslizar en su lugar el nuevo.

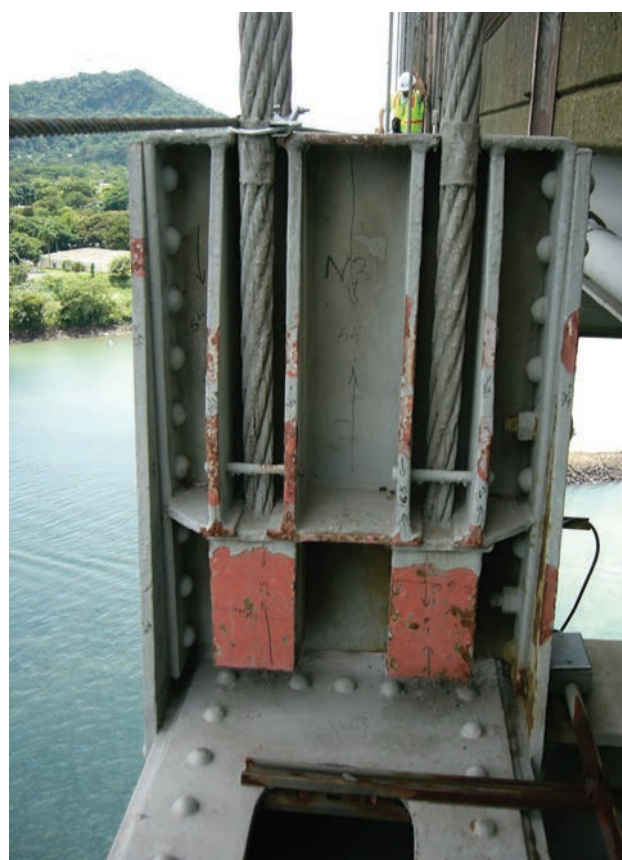
Figura 24. Detalle del anclaje inferior y su unión a la estructura con la péndola antigua

Figure 24. Detail of the bottom anchor and its union to the structure

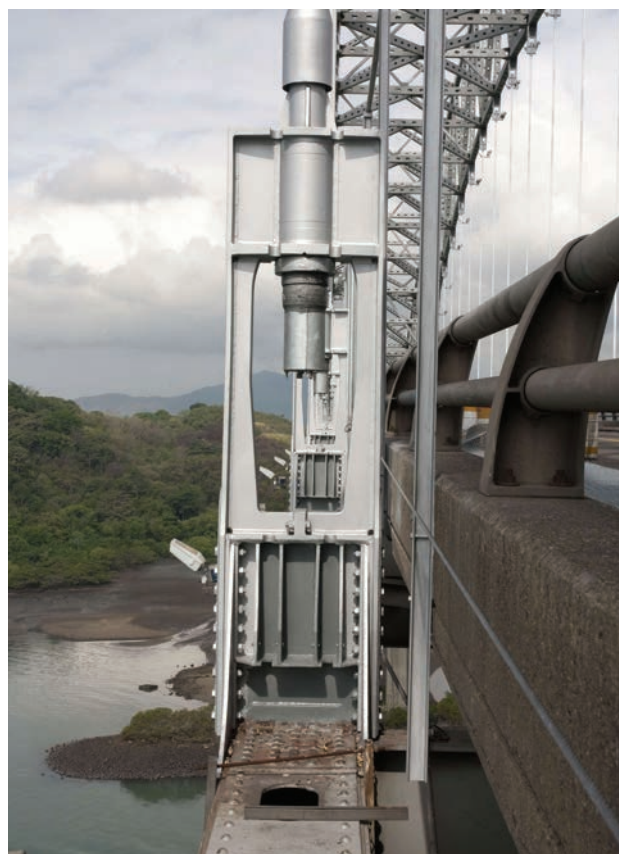
Figura 25. Detalle del anclaje inferior y la conexión con el tablero de la nueva péndola

Figure 25. Detail of the bottom anchorage and new hanger union to the deck

The top and bottom hanger terminals are located in lifting forks connected to the existing truss nodes (see Figures 25 and 26). The strands are attached by means of an individual fatigue resistant extrusion sleeves system in the top unions (see Figure 27) and fatigue conical wedges at the bottom union. This allows an individual strand by strand replacement at any given moment. The active union is placed at deck level allowing the strands to be stressed individually using the Isotension ® system.

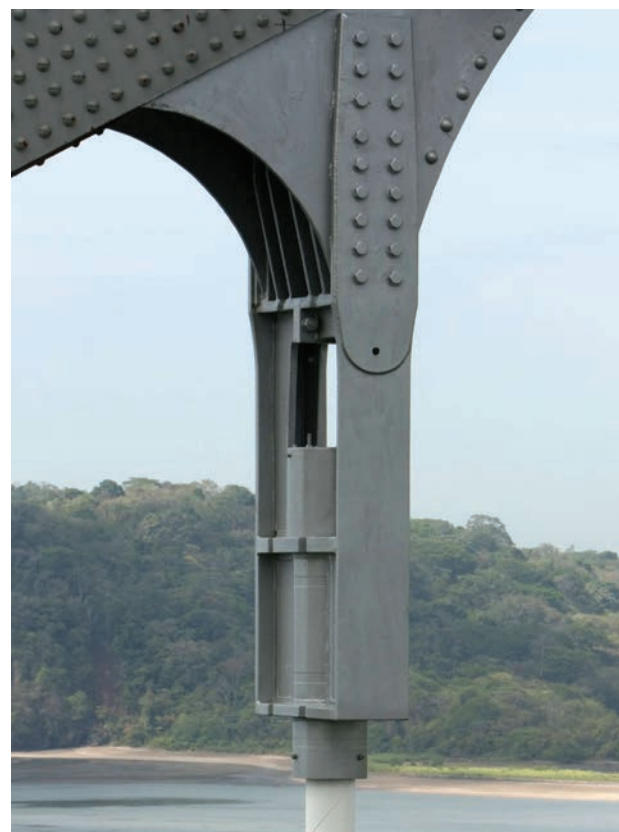
Figura 26. Detalle del anclaje superior y la conexión con el arco de la nueva péndola

Figure 26. Detail of top anchorage and new hanger union to the arch

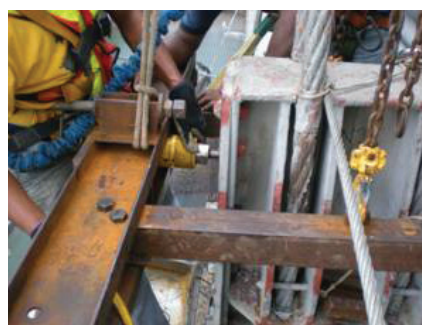
Figura 32. Proceso de sustitución de roblones
Figure 32. Rivets replacement process

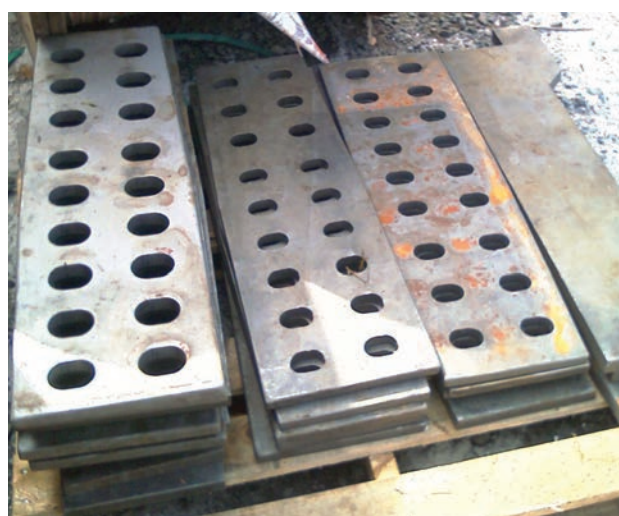
Figura 33. Forros de calces perforados para su unión con la estructura
Figure 33. Drilled shim linings for structure unions

The dimensions of these prestressed bolts were established so that they remain embedded (Figure 33) in shims placed laterally to the existing union (Figure 34). Both, the face of the existing structure and the plates were previously sandblasted so as to ensure the load transfer by friction from the new lifting fork to the existing structure. [6]

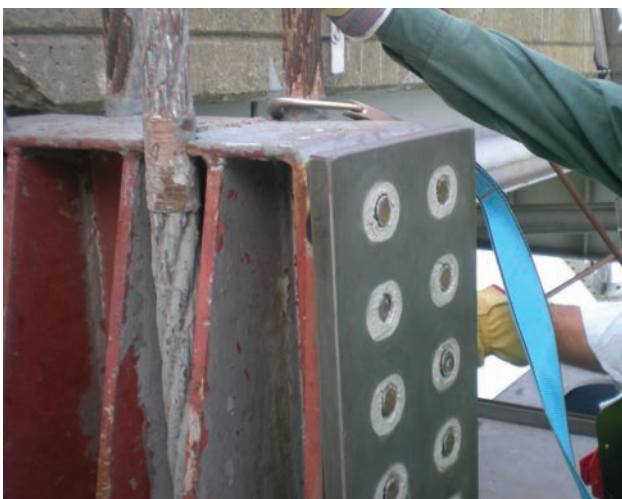
Figura 34. Unión calce y estructura preparada para la colocación de las nuevas horquillas
Figure 34. Shim union and the prepared structure for the installation of the new lifting forks

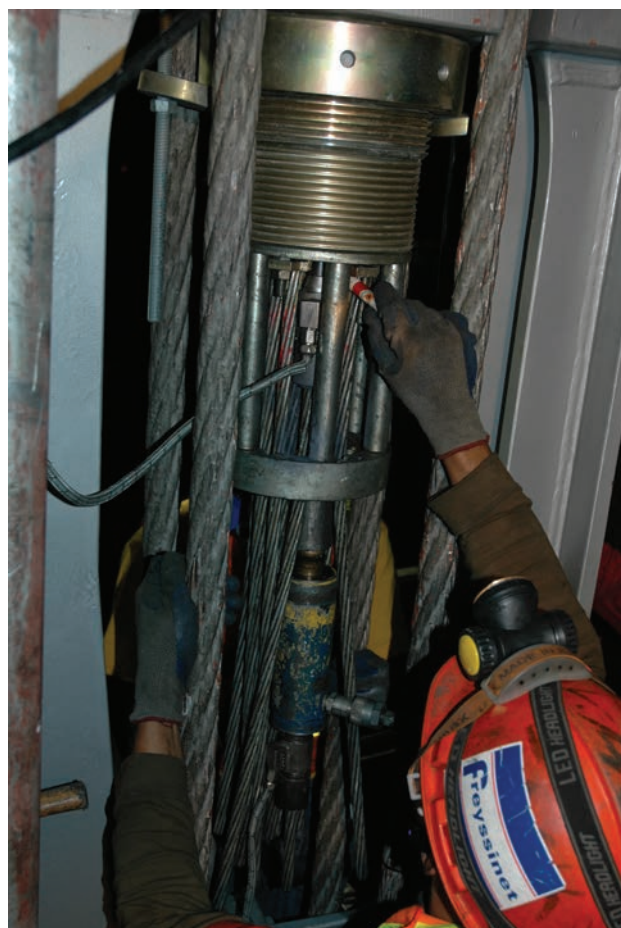
Figura 37. Tesado de las nuevas péndolas cordón a cordón
Figure 37. Strand by strand stressing of the new hanger

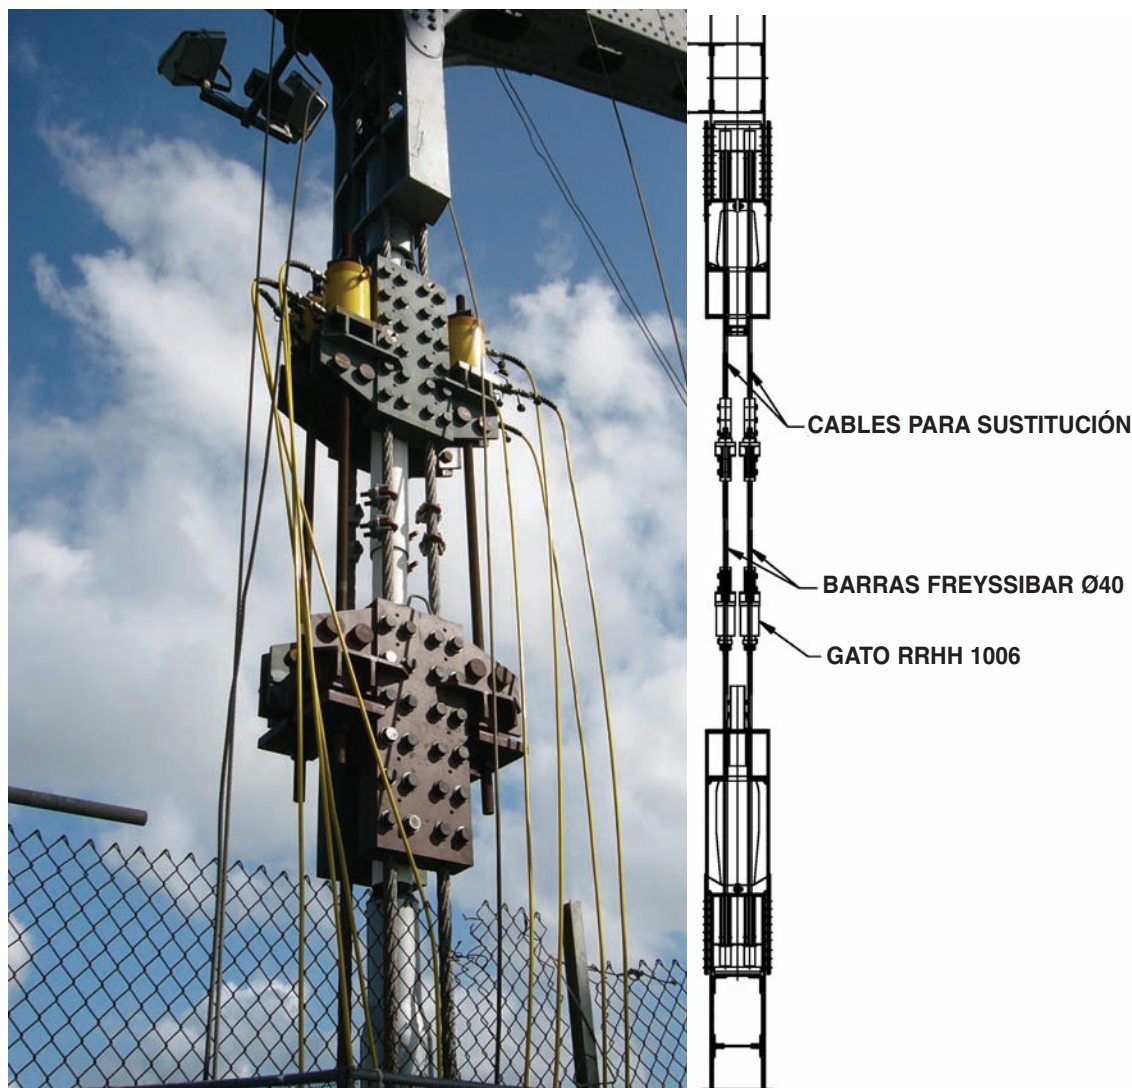
Figura 38. Mordaza durante el proceso de sustitución de péndolas
Figure 38. Clamp during replacement of hangers

A tal efecto se dispuso de un sistema de mordazas ancladas a los cables existentes y unos balancines

equipados con barras de pretensado que permitía “puentear” una zona central de los cables existentes

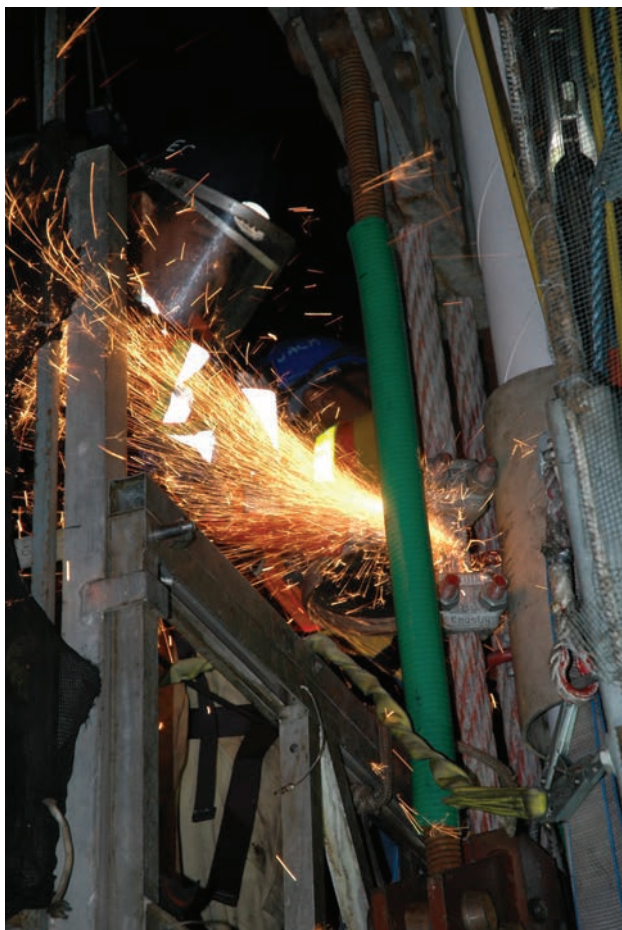
Figura 39. Corte de los cables originales
Figure 39. Cutting the original cables

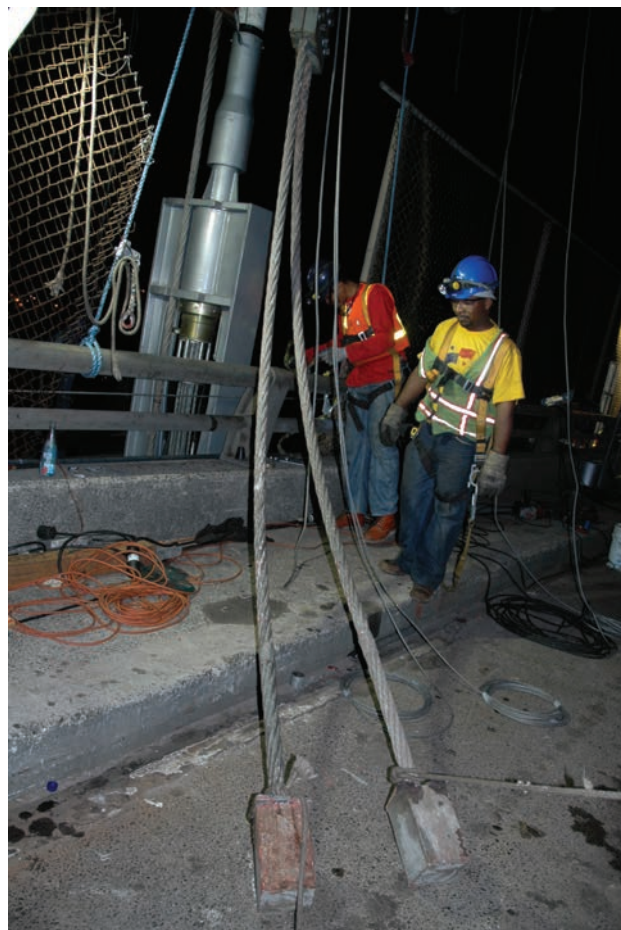
Figura 40. Retirada del sistema de cables originales
Figure 40. Removing the original cable system

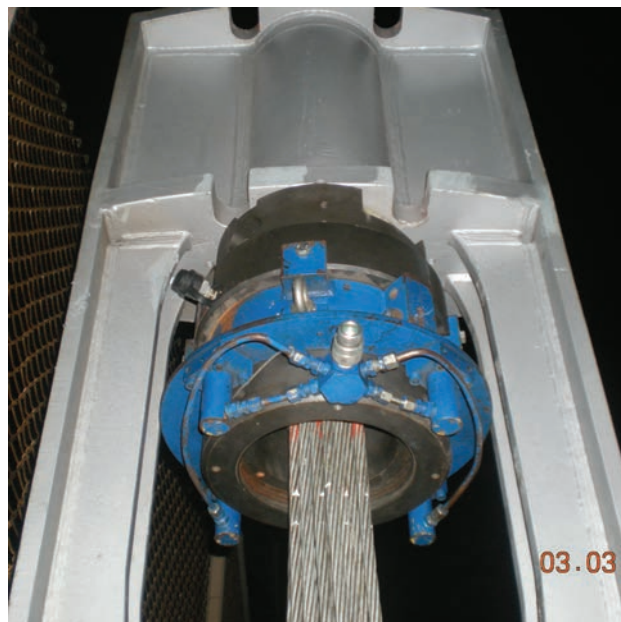
Figura 41. Control mediante gato anular
Figure 41. Control using a ring jack

perform the task (Figure 41). This operation also allowed the strength verification of each hanger. Moreover, length and geometry controls were carried out by means of a topographic survey of the deck and a hanger length laser measurement.

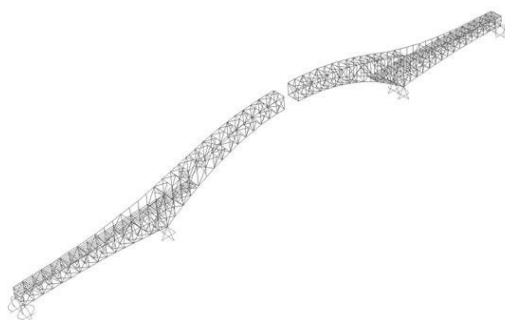
Figura 43. Ley de deformaciones normales de las barras, en el estado de montaje del tablero
Figure 43. Bars normal deformations, during the deck construction

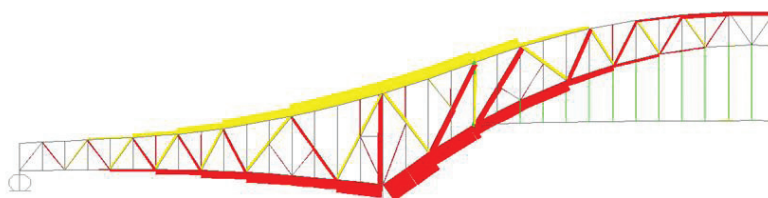
Figura 44. Ley de deformaciones normales de las barras, en el estado de liberación del cordón superior de las articulaciones de los arcos (levantamiento en P5)

Figure 44. Bars normal deformations, with free upper cord of arch joints (P5 lift)

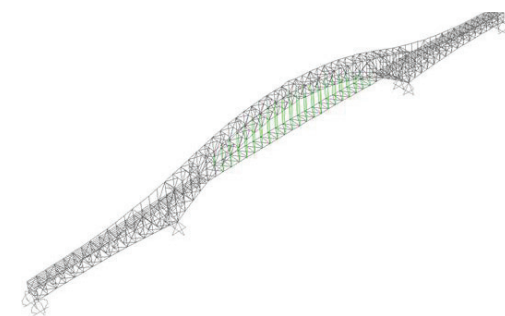
El modelo de aplicación directa de peso fue generado sobre la geometría definitiva. Para compensar las deformaciones bajo peso propio y asemejar la geometría a la real construida y medida, se consideró la aplicación de un incremento de temperatura en función de la carga axial que cada barra tenía, por solicitaciones de peso propio, de modo que estas barras se deformasen según su carga axial de compresión o de tracción (ver Figura 45).

Figura 45. Deformada del estado por cargas permanentes, sin corrección de geometría y con corrección geométrica por temperatura
 Figure 45. Deformed state to permanent loads, without correction of geometry and with geometric correction for temperature

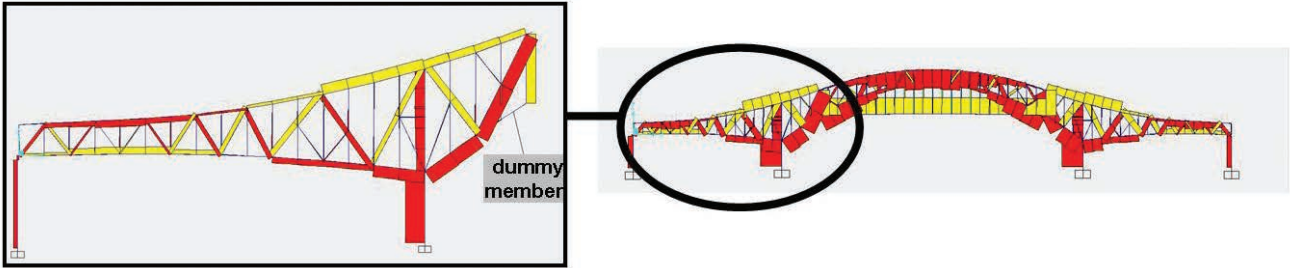
A pesar de la complejidad del estudio del puente en servicio, fue posible, como se indica en la Figura 46, verificar ciertos comportamientos de la estructura en base a comprobaciones más intuitivas.

Figura 46. Distribución de esfuerzo ante una carga uniformemente distribuida – Axil (compresión: rojo, tracción: amarillo)
 Figure 46. Stress distribution to uniformly distributed loads - Axil (compression: red, tensile: yellow)

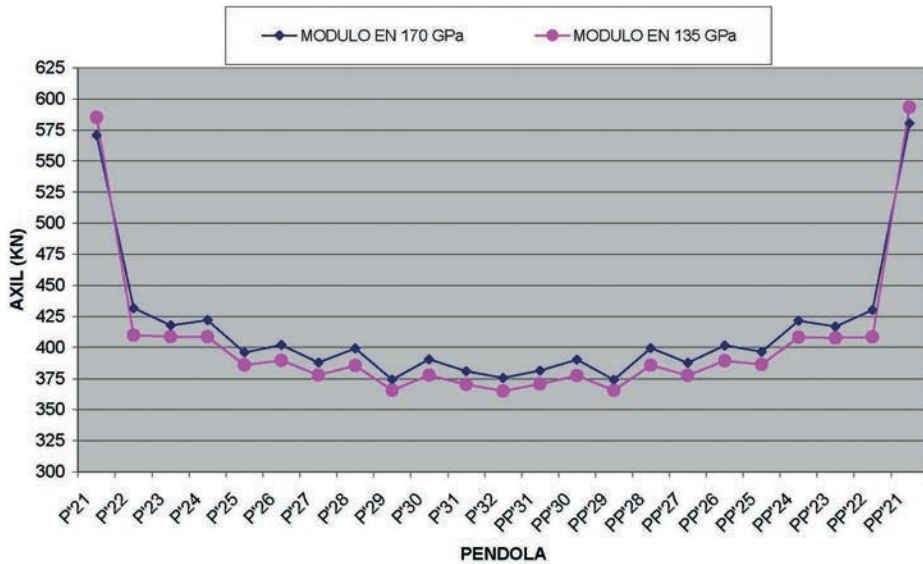
Para asegurar la equivalencia de respuesta estructural con las dos tecnologías de cables uno de los principales factores fue la equivalencia de rigidez de las péndolas. En la Figura 47 se comparan las fuerzas en las péndolas al variar el modulo de elasticidad de las péndolas (uniforme o individualmente) para una carga de camiones y repartida de carril.

Como conclusión a este estudio, la equivalencia de rigidez evita:

- la redistribución de esfuerzos hacía las zonas más rígidas del arco (P21),
- el incremento de flexión de la viga de tablero,
- el incremento de carrera de tensión de fatiga para las péndolas las más cortas (P22 – P23).

Figura 47. Comparación de fuerza en péndolas con distintos módulos de elasticidad
 Figure 47. Load comparison on hangers with different elasticity modules

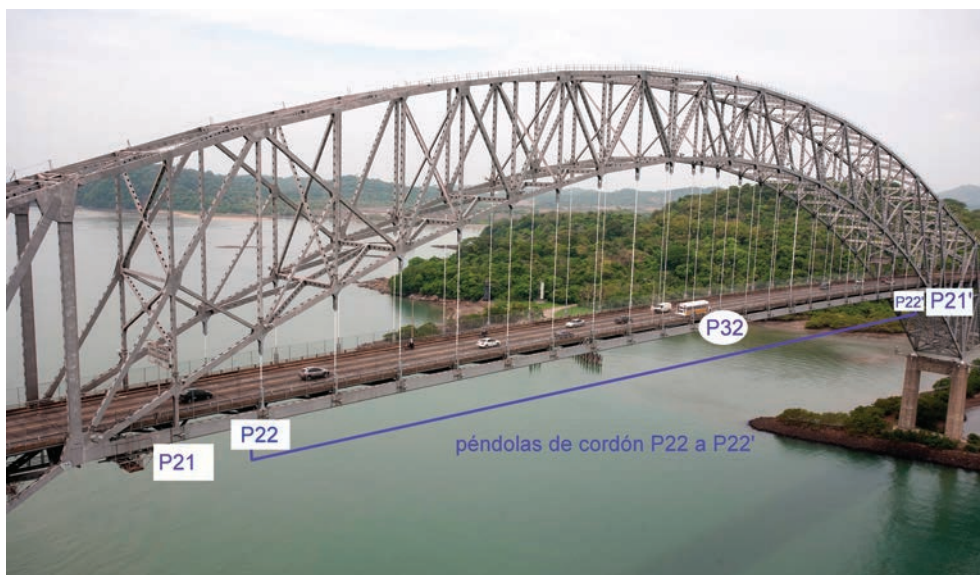
Figura 48. Vista del puente con la numeración de las péndolas extremas y medias
 Figure 48. View of the bridge with the number of the central and end hangers

Las nuevas péndolas son más cortas que las originales debido a la mayor longitud de las horquillas de conexión. Por ello la equivalencia de rigidez, como se muestra en la tabla 2, no se pudo cumplir en el caso de las péndolas de extremidad que son las más cortas (ver numeración en la Figura 48). En la zona de arranque del arco y tablero las nuevas péndolas son más rígidas lo que mejora la distribución de esfuerzos cerca de la péndola P 21 (perfil metálico que no fue objeto de la sustitución).

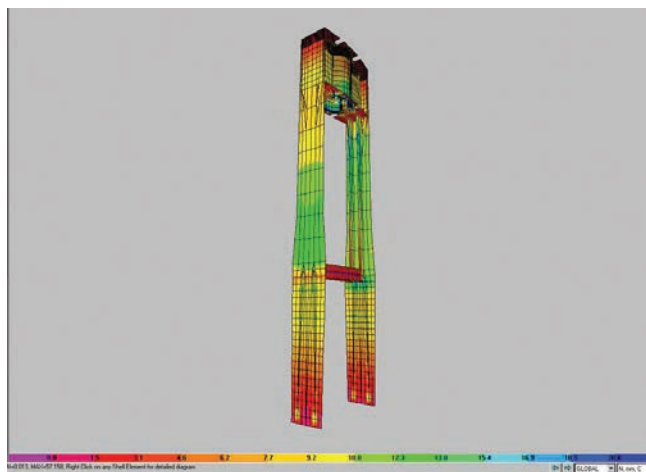
Además de las comprobaciones en servicio, resistencia y fatiga, la horquilla y su conexión al puente se diseñaron para resistir a las combinaciones accidentales de impacto de vehículo, de sustitución de péndola y de rotura de péndola. Este principio asegura que estos nuevos dispositivos no precisan refuerzo posterior en el caso de un eventual proyecto de adecuación general de toda la estructura a la normativa vigente (Figuras 49 y 50).

Figura 49. Modelización tridimensional de la horquilla nueva de unión a la viga de tablero
Figure 49. Three-dimensional model of the connection fork to the deck beam

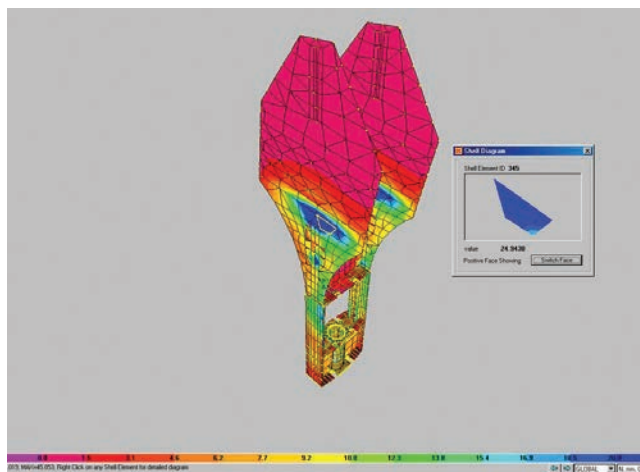
Figura 50. Modelización de la horquilla superior y su conexión a la estructura
Figure 50. Model of the upper fork and its connection to the superstructure

Besides de service, fatigue and resistance verification, the fork and its connection to the bridge were designed to withstand an accidental combinations of vehicle impact, replacement of hanger and broken hanger. This principle ensures that these new devices doesn't require further strengthening in the case of a future adequacy project of the entire structure to the current standards (Figures 49 and 50).

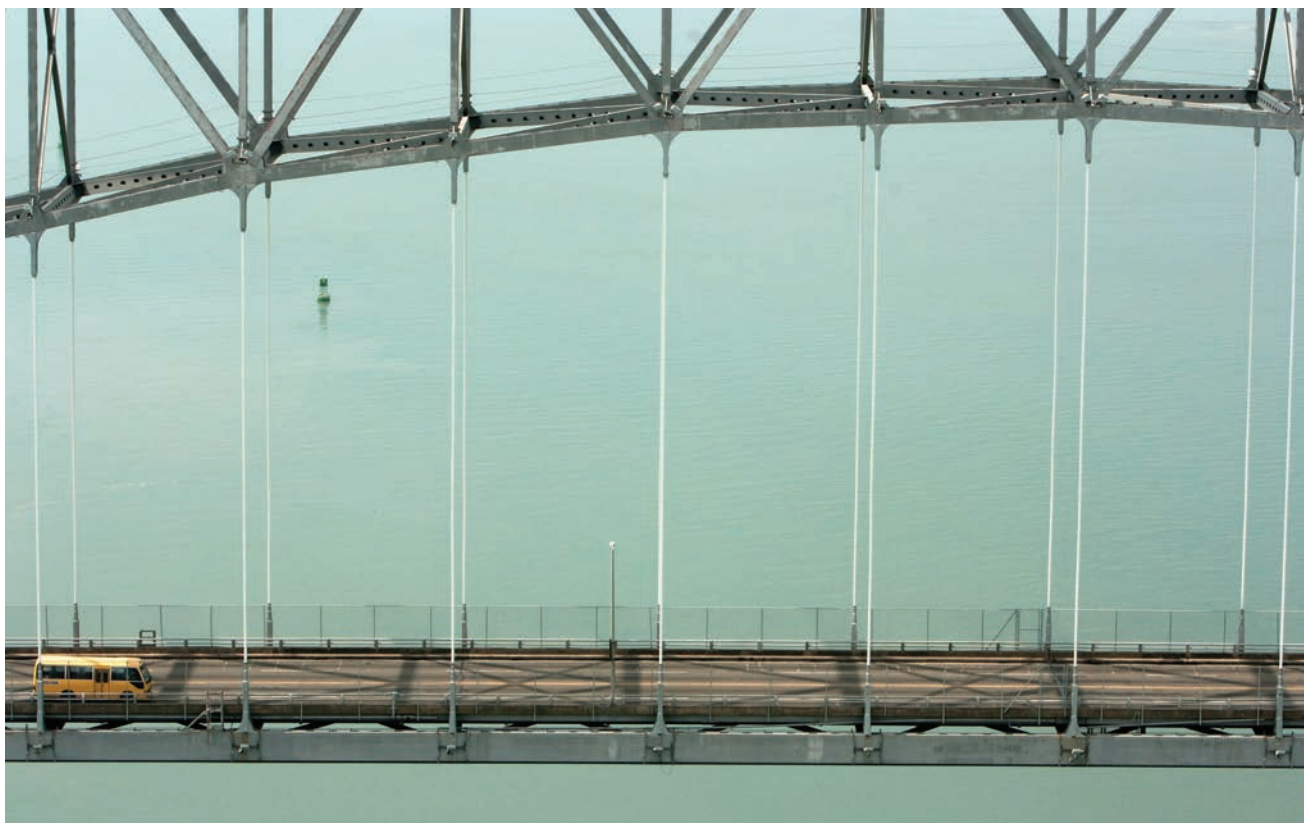
Figura 51. Vista del puente provisto con las nuevas péndolas
Figure 51. View of the bridge equipped with new hangers

Por otra parte, es usual sustituir los componentes y materiales que forman el tirante por otros exactamente iguales, con el fin de no alterar las conexiones y no mermar el comportamiento global de la estructura. Sin embargo, el sistema de cable empleado en la época no responde a las exigencias mecánicas y de durabilidad actuales: los cables helicoidales no son retesables ni detesables, su mantenimiento no es fácil, y no se puede garantizar la protección contra la corrosión. En esta obra se demuestra la viabilidad de mejorar el sistema de tirantes utilizando cordones autoprottegidos individualmente y anclados con cuñas de fatiga (Figura 51). Este sistema proporciona una vida útil de diseño de 100 años, y es fácil de inspeccionar y mantener.
