Rehabilitación del Puente de las Américas en Panamá

Rehabilitation of Panama's Bridge of the Americas

Patrick Ladret⁽¹⁾, Carlos Pérez Rodríguez⁽²⁾, Pablo Vilchez Motino⁽³⁾ y Óscar Osiris Aguilar González⁽⁴⁾

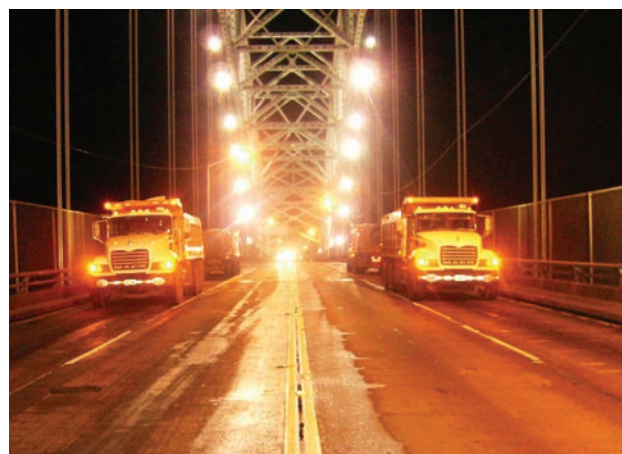
As illustrated in Figure 9, a load test was performed to measure the response of the deck and the arch to a defined load. Four 20 ton trucks were placed in the main span (axis hangers: 31, 31') on each side of the deck (north and

Figura 9. Prueba de carga con camiones
Figure 9. Load test with trucks

ante una carga definida. Se colocaron 4 camiones de 20t, en el centro de vano (eje de las péndolas: 31, 31') en cada lado del tablero (norte y sur). La prueba se realizó con un corte total del tráfico en dos noches. El ensayo reveló un comportamiento adecuado de la losa de tablero, del arco y del sistema de articulación.

south). The test was conducted in two nights and closed to traffic. The test revealed an adequate performance of the slab deck, the arch and the assembly system.

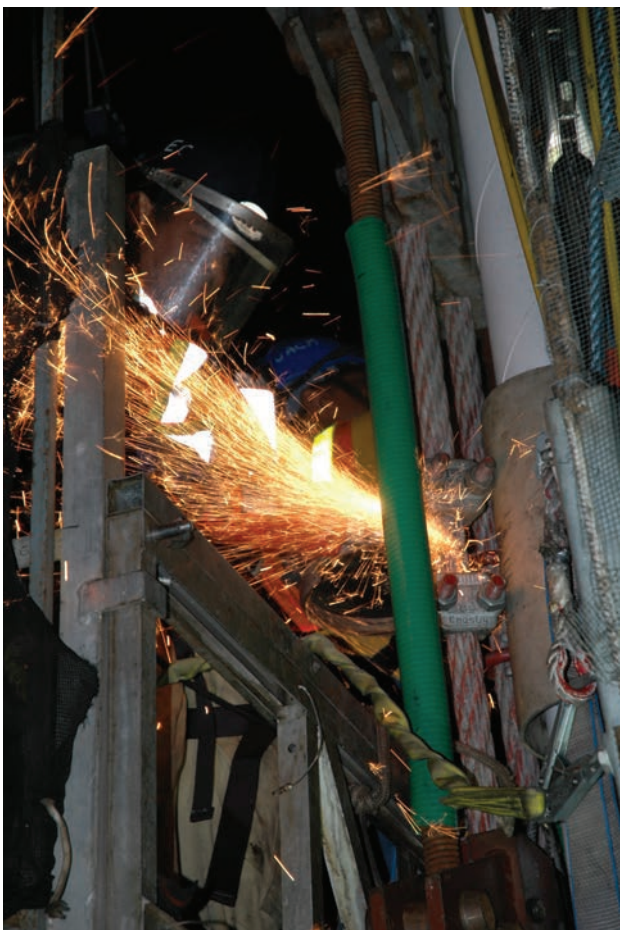
contenida entre las mordazas (Figura 38). Al tesar las barras, el tramo de cable contenido entre las mordazas perdía elongación y se destesaba, lo que permitía cortar los cables originales (Figura 39) y proceder a su posterior evacuación (Figura 40).

Figura 39. Corte de los cables originales
Figure 39. Cutting the original cables

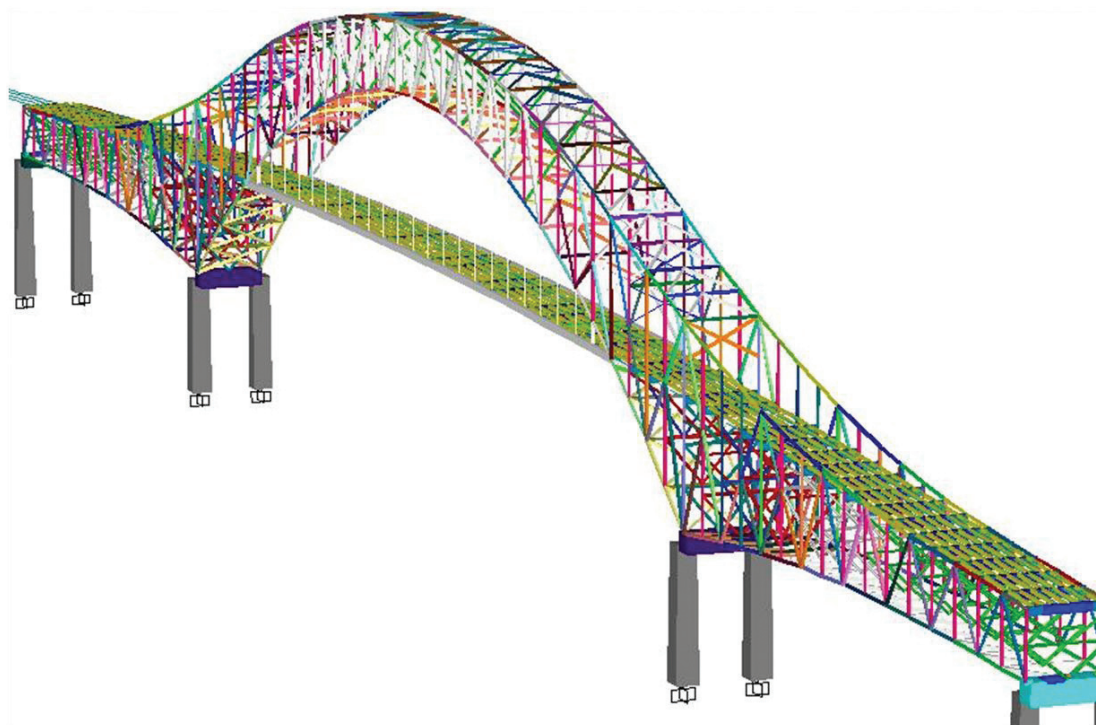
La revisión general del puente se realizó mediante un modelo tridimensional de barras y elementos finitos con las proporciones y secciones del puente. El modelo cuenta con 8.451 nudos, 13.040 barras y 3.471 elementos "shell" (Figura 42). Se eligió el método de modelización con nodos resistentes a momentos de flexión.

Figura 42. Modelización general del puente
Figure 42. General model of the bridge

The comprehensive revision of the bridge was performed using a three dimensional model of rods and finite elements with the geometry and sections of the bridge. The model has 8 451 nodes, 3 471 "shell" elements and 13 040 rods (Figure 42). The modelling method was selected with resistant nodes to flexion moments.

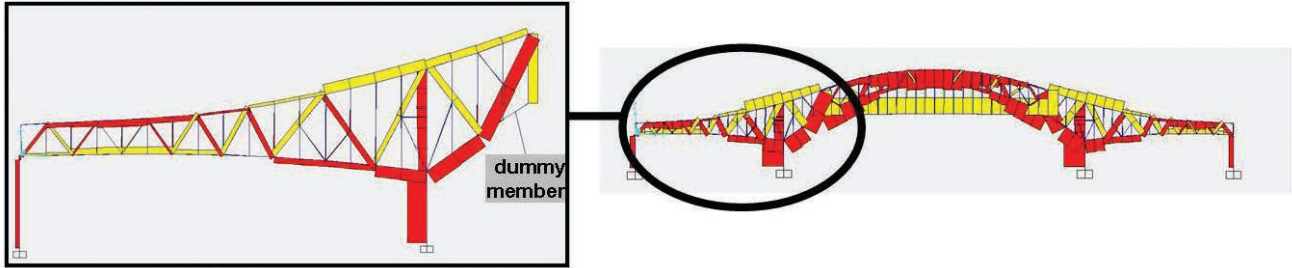
Despite the complexity of the study of the bridge in service, it was possible, as shown in Figure 46, to verify certain behaviours of the structure based on more intuitive findings.

A pesar de la complejidad del estudio del puente en servicio, fue posible, como se indica en la Figura 46, verificar ciertos comportamientos de la estructura en base a comprobaciones más intuitivas.

Figura 46. Distribución de esfuerzo ante una carga uniformemente distribuida – Axil (compresión: rojo, tracción: amarillo)
 Figure 46. Stress distribution to uniformly distributed loads - Axil (compression: red, tensile: yellow)

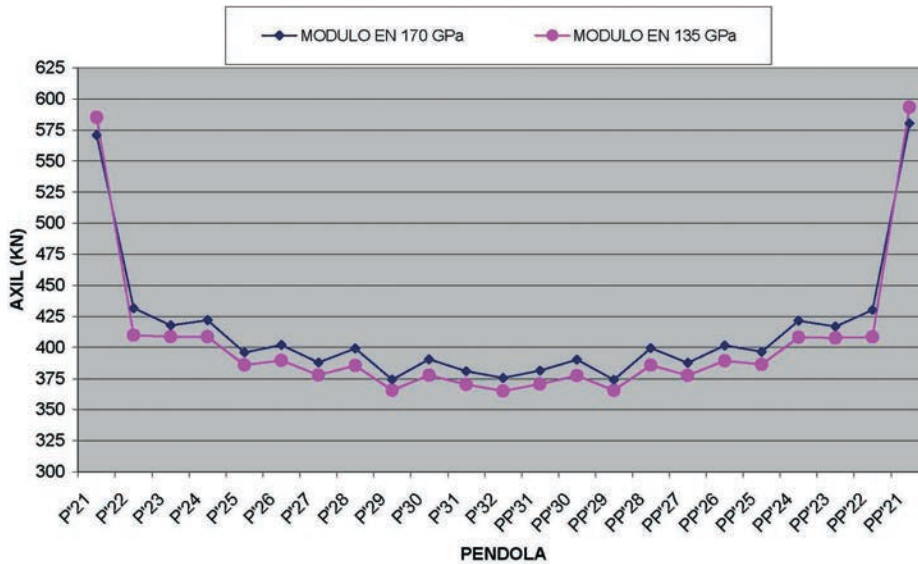
To ensure the equivalence of the structural response of the two cables technologies, one of the main factors was the equivalence of the rigidity of the hangers. Figure 47 compares the loads on the hangers by varying the elastic modulus of the hangers (uniform or individually) for truck loads and lane distribution.

Para asegurar la equivalencia de respuesta estructural con las dos tecnologías de cables uno de los principales factores fue la equivalencia de rigidez de las péndolas. En la Figura 47 se comparan las fuerzas en las péndolas al variar el modulo de elasticidad de las péndolas (uniforme o individualmente) para una carga de camiones y repartida de carril.

Como conclusión a este estudio, la equivalencia de rigidez evita:

- la redistribución de esfuerzos hacía las zonas más rígidas del arco (P21),
- el incremento de flexión de la viga de tablero,
- el incremento de carrera de tensión de fatiga para las péndolas las más cortas (P22 – P23).

Figura 47. Comparación de fuerza en péndolas con distintos módulos de elasticidad
 Figure 47. Load comparison on hangers with different elasticity modules

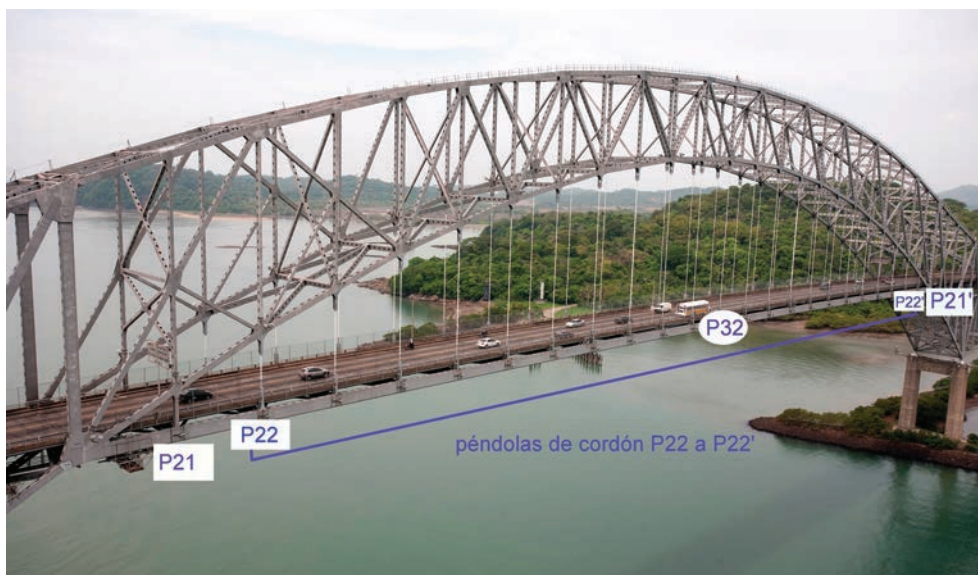
The new hangers are shorter than the originals due to the larger size of the connecting lifting forks. Therefore, the rigidity equivalence, as shown in Table 2, was not met in the case of the first and last hangers which are the shortest (see hanger numbers in Figure 48). At the beginning of the arch and deck the new hangers are more rigid, which

Figura 48. Vista del puente con la numeración de las péndolas extremas y medias
 Figure 48. View of the bridge with the number of the central and end hangers

Las nuevas péndolas son más cortas que las originales debido a la mayor longitud de las horquillas de conexión. Por ello la equivalencia de rigidez, como se muestra en la tabla 2, no se pudo cumplir en el caso de las péndolas de extremidad que son las más cortas (ver numeración en la Figura 48). En la zona de arranque del arco y tablero las nuevas péndolas son más rígidas lo que mejora la distribución de esfuerzos cerca de la péndola P 21 (perfil metálico que no fue objeto de la sustitución).
