Rehabilitación del Puente de las Américas en Panamá

Rehabilitation of Panama's Bridge of the Americas

Patrick Ladret⁽¹⁾, Carlos Pérez Rodríguez⁽²⁾, Pablo Vilchez Motino⁽³⁾ y Óscar Osiris Aguilar González⁽⁴⁾

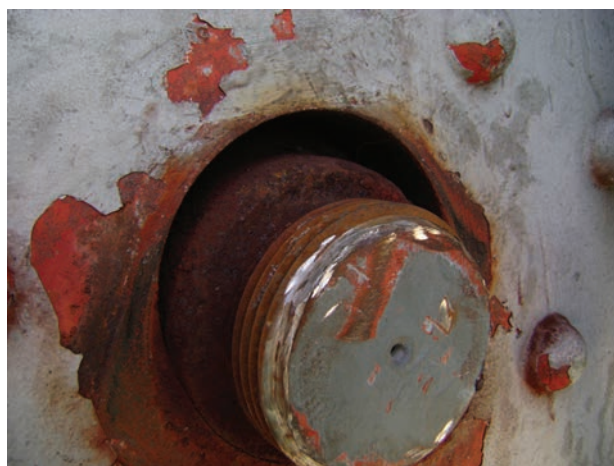
Figura 15. Estado original de los bulones de 5"
Figure 15. 5" pins original condition

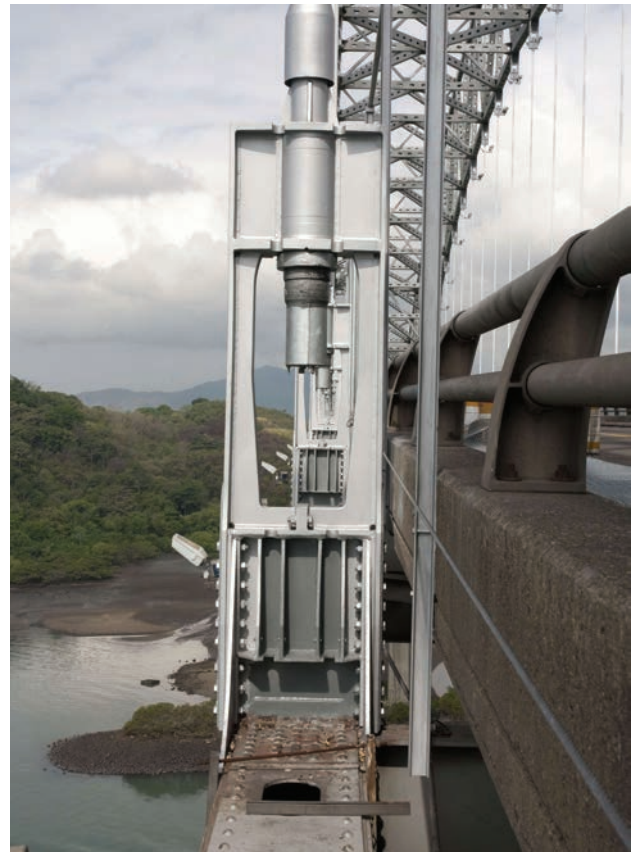
Figura 25. Detalle del anclaje inferior y la conexión con el tablero de la nueva péndola

Figure 25. Detail of the bottom anchorage and new hanger union to the deck

The top and bottom hanger terminals are located in lifting forks connected to the existing truss nodes (see Figures 25 and 26). The strands are attached by means of an individual fatigue resistant extrusion sleeves system in the top unions (see Figure 27) and fatigue conical wedges at the bottom union. This allows an individual strand by strand replacement at any given moment. The active union is placed at deck level allowing the strands to be stressed individually using the Isotension ® system.

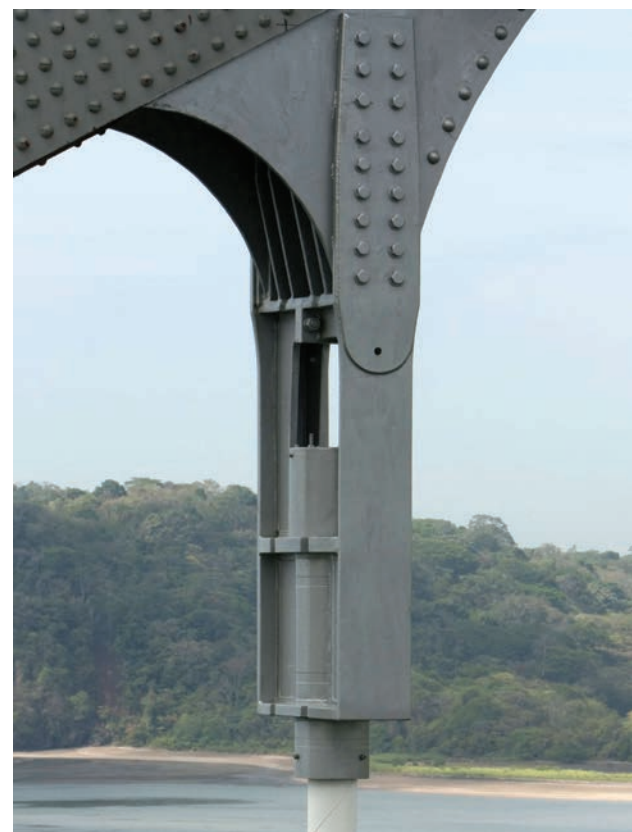
Figura 26. Detalle del anclaje superior y la conexión con el arco de la nueva péndola

Figure 26. Detail of top anchorage and new hanger union to the arch

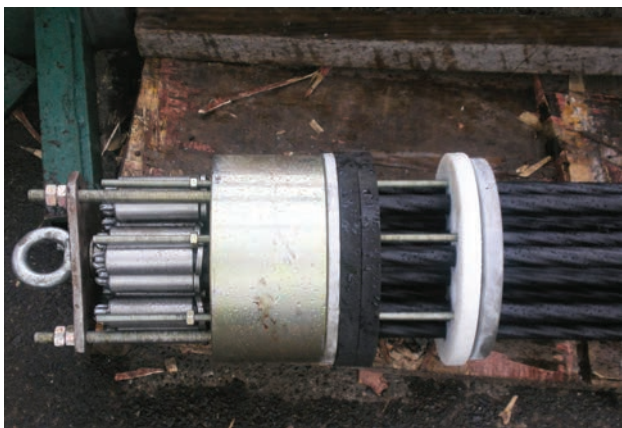
Figura 27. Nuevo anclaje superior con manguitos
Figure 27. New top unions equipped with extrusion sleeves

extrusión resistente a fatiga en el anclaje superior (ver Figura 27) y cuñas cónicas de fatiga en el anclaje inferior, lo que permite la sustitución individual cordón a cordón en un momento dado. El anclaje activo está en el tablero, y su puesta en tensión se realizó cordón a cordón mediante el procedimiento Isotension®. Este anclaje roscado equipado con tuerca permite a su vez el retesado / detesado con gato global anular (ver Figuras 28 y 41).

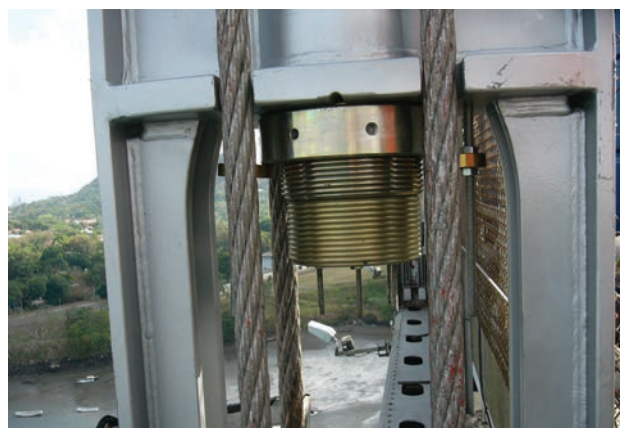
Figura 28. Nuevo anclaje inferior con cuñas
Figure 28. New bottom unions equipped with wedges

This threaded anchoring, with nut, allows re-stressing / des-stressing with a global annular jack (see Figures 28 and 41).

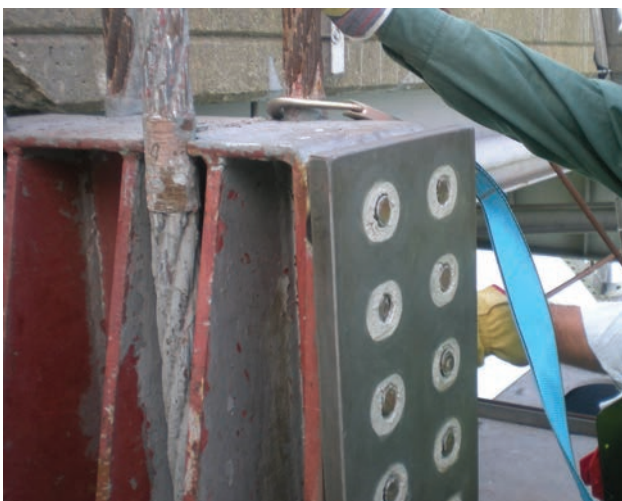
Figura 34. Unión calce y estructura preparada para la colocación de las nuevas horquillas
Figure 34. Shim union and the prepared structure for the installation of the new lifting forks

The dimensions of these prestressed bolts were established so that they remain embedded (Figure 33) in shims placed laterally to the existing union (Figure 34). Both, the face of the existing structure and the plates were previously sandblasted so as to ensure the load transfer by friction from the new lifting fork to the existing structure. [6]

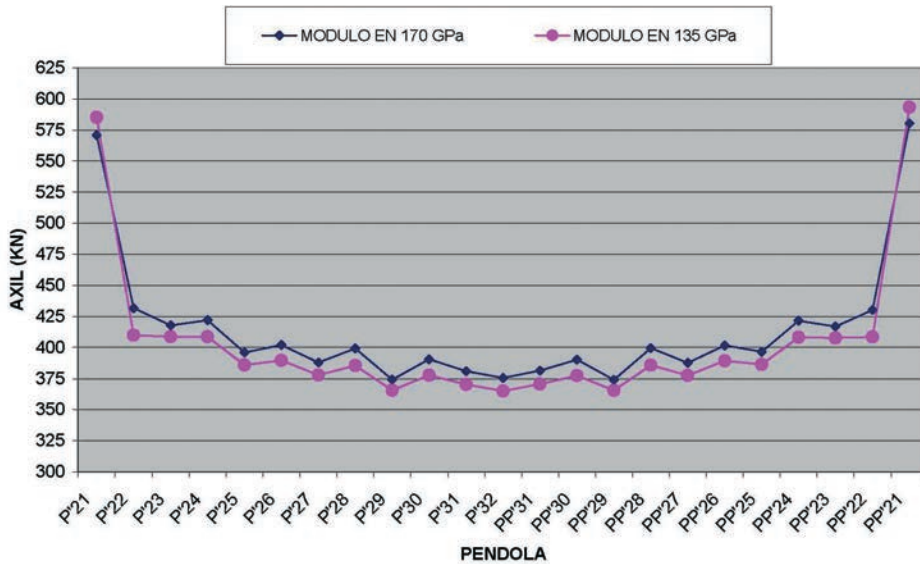
Figura 47. Comparación de fuerza en péndolas con distintos módulos de elasticidad
 Figure 47. Load comparison on hangers with different elasticity modules

To ensure the equivalence of the structural response of the two cables technologies, one of the main factors was the equivalence of the rigidity of the hangers. Figure 47 compares the loads on the hangers by varying the elastic modulus of the hangers (uniform or individually) for truck loads and lane distribution.

Para asegurar la equivalencia de respuesta estructural con las dos tecnologías de cables uno de los principales factores fue la equivalencia de rigidez de las péndolas. En la Figura 47 se comparan las fuerzas en las péndolas al variar el modulo de elasticidad de las péndolas (uniforme o individualmente) para una carga de camiones y repartida de carril.

Como conclusión a este estudio, la equivalencia de rigidez evita:

- la redistribución de esfuerzos hacía las zonas más rígidas del arco (P21),
- el incremento de flexión de la viga de tablero,
- el incremento de carrera de tensión de fatiga para las péndolas las más cortas (P22 – P23).

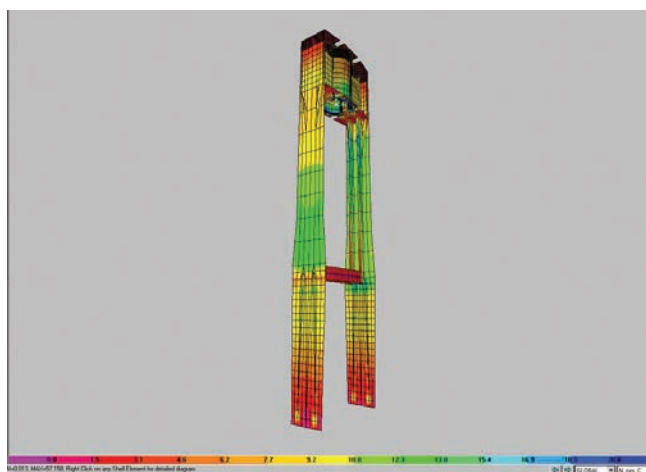
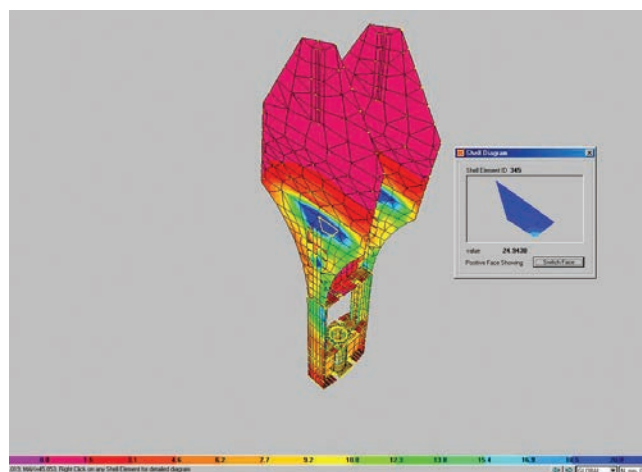
Figura 49. Modelización tridimensional de la horquilla nueva de unión a la viga de tablero
Figure 49. Three-dimensional model of the connection fork to the deck beam

Figura 50. Modelización de la horquilla superior y su conexión a la estructura
Figure 50. Model of the upper fork and its connection to the superstructure

Además de las comprobaciones en servicio, resistencia y fatiga, la horquilla y su conexión al puente se diseñaron para resistir a las combinaciones accidentales de impacto de vehículo, de sustitución de péndola y de rotura de péndola. Este principio asegura que estos nuevos dispositivos no precisan refuerzo posterior en el caso de un eventual proyecto de adecuación general de toda la estructura a la normativa vigente (Figuras 49 y 50).

Besides de service, fatigue and resistance verification, the fork and its connection to the bridge were designed to withstand an accidental combinations of vehicle impact, replacement of hanger and broken hanger. This principle ensures that these new devices doesn't require further strengthening in the case of a future adequacy project of the entire structure to the current standards (Figures 49 and 50).
