# Rehabilitación del Puente de las Américas en Panamá

## *Rehabilitation of Panama's Bridge of the Americas*

**Patrick Ladret<sup>(1)</sup>, Carlos Pérez Rodríguez<sup>(2)</sup>, Pablo Vilchez Motino<sup>(3)</sup> y Óscar Osiris Aguilar González<sup>(4)</sup>**

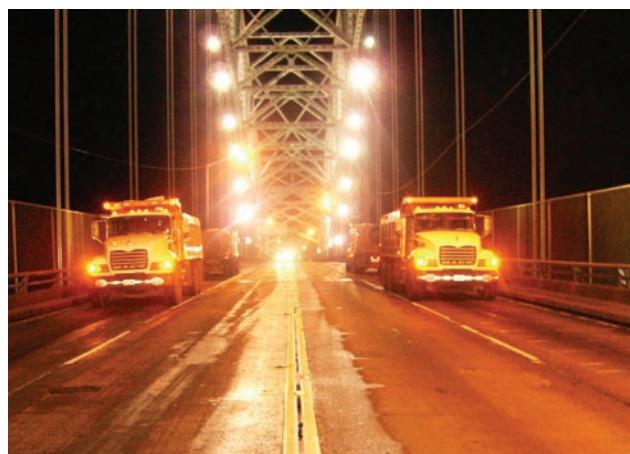
Figura 9. Prueba de carga con camiones  
Figure 9. Load test with trucks

As illustrated in Figure 9, a load test was performed to measure the response of the deck and the arch to a defined load. Four 20 ton trucks were placed in the main span (axis hangers: 31, 31') on each side of the deck (north and

ante una carga definida. Se colocaron 4 camiones de 20t, en el centro de vano (eje de las péndolas: 31, 31') en cada lado del tablero (norte y sur). La prueba se realizó con un corte total del tráfico en dos noches. El ensayo reveló un comportamiento adecuado de la losa de tablero, del arco y del sistema de articulación.

south). The test was conducted in two nights and closed to traffic. The test revealed an adequate performance of the slab deck, the arch and the assembly system.

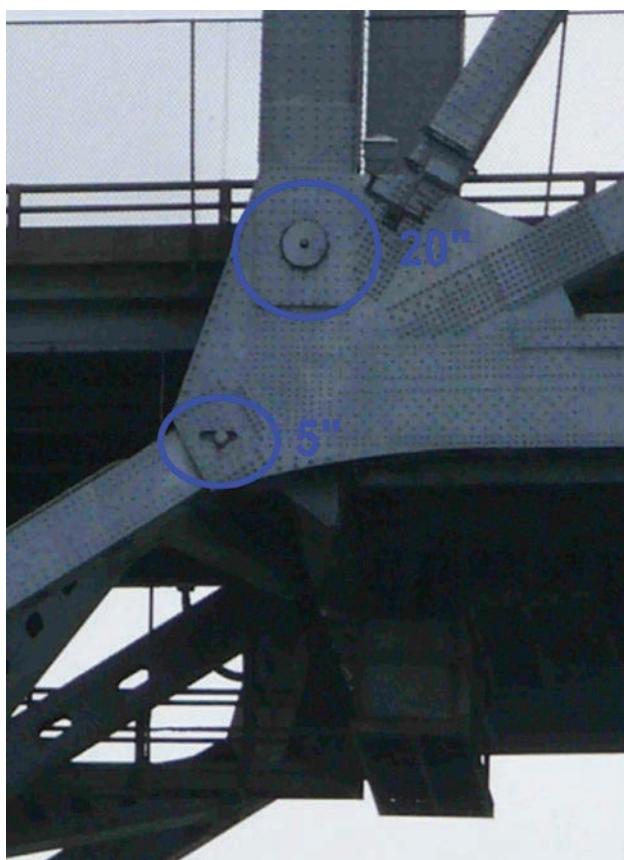
Figura 14. Bulones inferiores de 5" y 20"  
Figure 14. 5" and 20" pins

El proyecto de rehabilitación incluía el reemplazo de los cuatro bulones de 5", dos inferiores y dos superiores de cada articulación. En el caso de los inferiores fue necesaria una fase previa de recrcido y refuerzo de la viga cajón colocando un balancín para descargar el nudo, restablecer la geometría inicial y alinear los ejes de los elementos de celosía.

A continuación, para asegurar la sustitución del bulón sin riesgo de desalineación de las vigas, se conectó el nuevo bulón al existente con un manguito rosado. El bulón antiguo se extrajo con un gato hidráulico de tracción, haciendo deslizar en su lugar el nuevo.

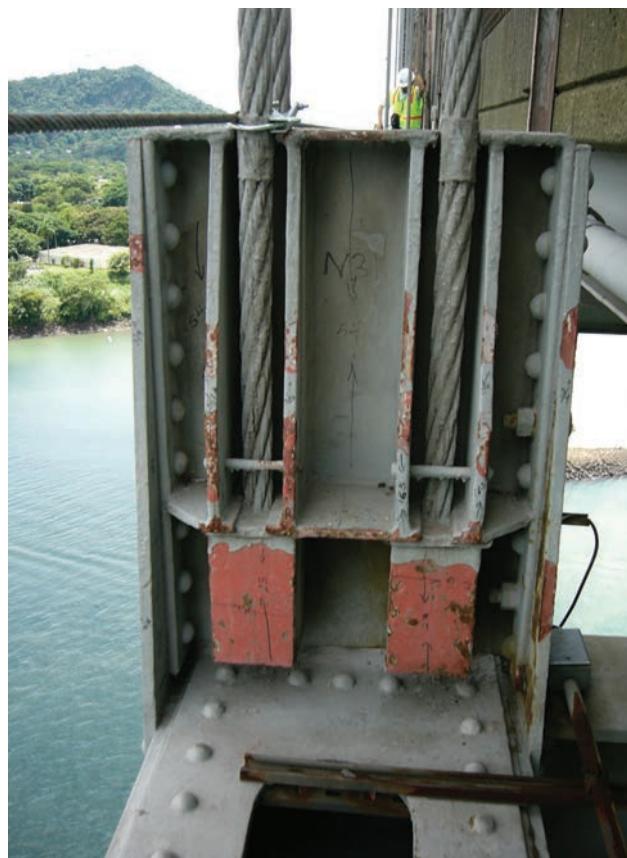
**Figura 24.** Detalle del anclaje inferior y su unión a la estructura con la péndola antigua

*Figure 24. Detail of the bottom anchor and its union to the structure*

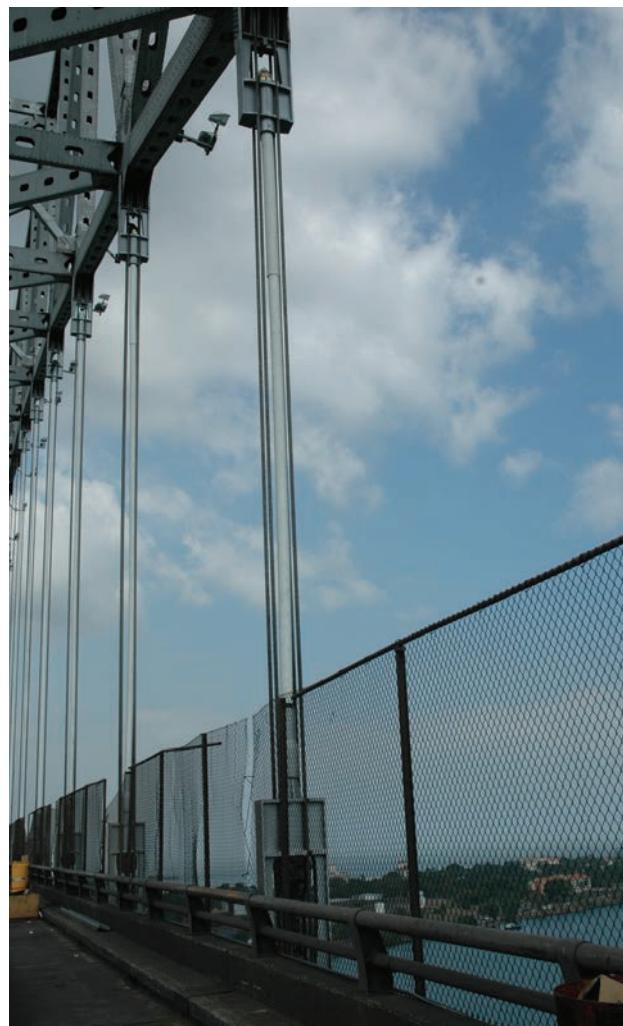
**Figura 30.** Nueva horquilla y péndola entre los cables originales durante la sustitución

**Figure 30.** New lifting fork and hanger between the original cables during the replacement

El método finalmente seleccionado consistió en colocar el nuevo tirante entre los cuatro cables originales sin modificar la resistencia original de la péndola (ver Figura 30). Esta solución, además de preservar la integridad estructural en todo momento, permitía reducir el plazo de ejecución y el impacto sobre el usuario.

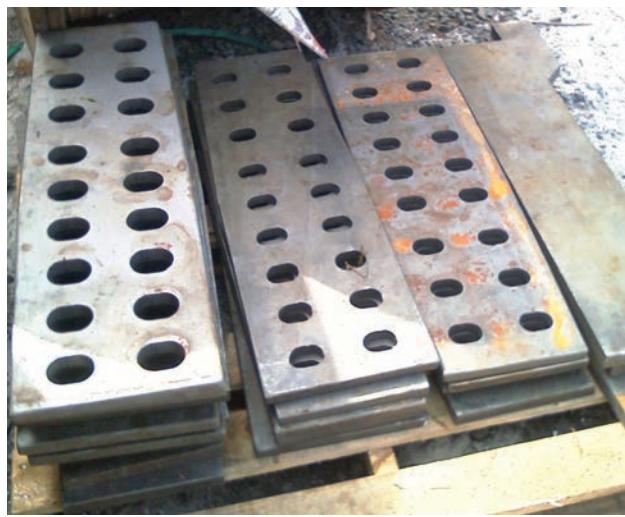
Figura 33. Forros de calcetines perforados para su unión con la estructura  
Figure 33. Drilled shim linings for structure unions

The dimensions of these prestressed bolts were established so that they remain embedded (Figure 33) in shims placed laterally to the existing union (Figure 34). Both, the face of the existing structure and the plates were previously sandblasted so as to ensure the load transfer by friction from the new lifting fork to the existing structure. [6]

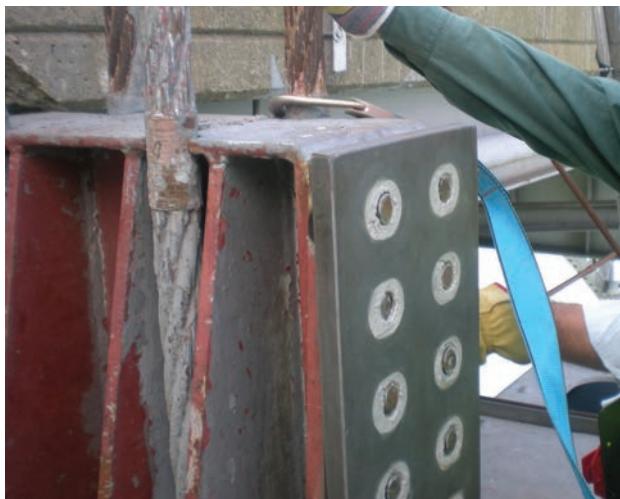
**Figura 34.** Unión calce y estructura preparada para la colocación de las nuevas horquillas

**Figure 34.** Shim union and the prepared structure for the installation of the new lifting forks

Subsequently, the new lifting fork-shaped clamp was installed to the union widened by means of shims. The temporary unions were replaced by TAR screws that

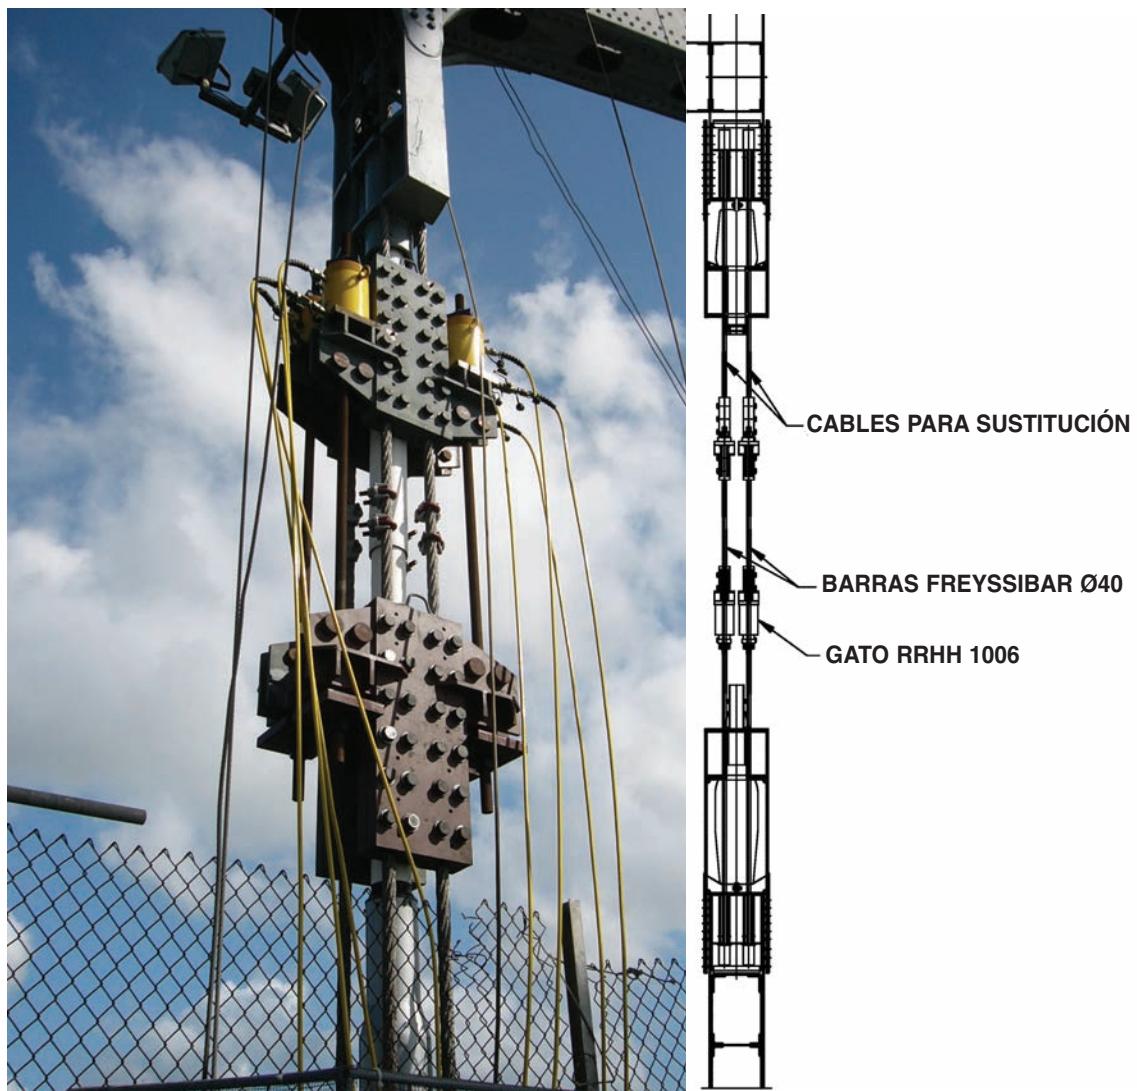
Figura 38. Mordaza durante el proceso de sustitución de péndolas  
Figure 38. Clamp during replacement of hangers

For this purpose, a clamping system anchored to the existing cables and rocker arms equipped with prestressing rods were used which allow "bridging" a central area of the existing cables contained within the clamps (Figure 38). When the rods are stressed, the stretch of cable between the clamps lost length and became destressed, allowing the original cables to be cut (Figure 39) proceeding to its subsequent removal (Figure 40).

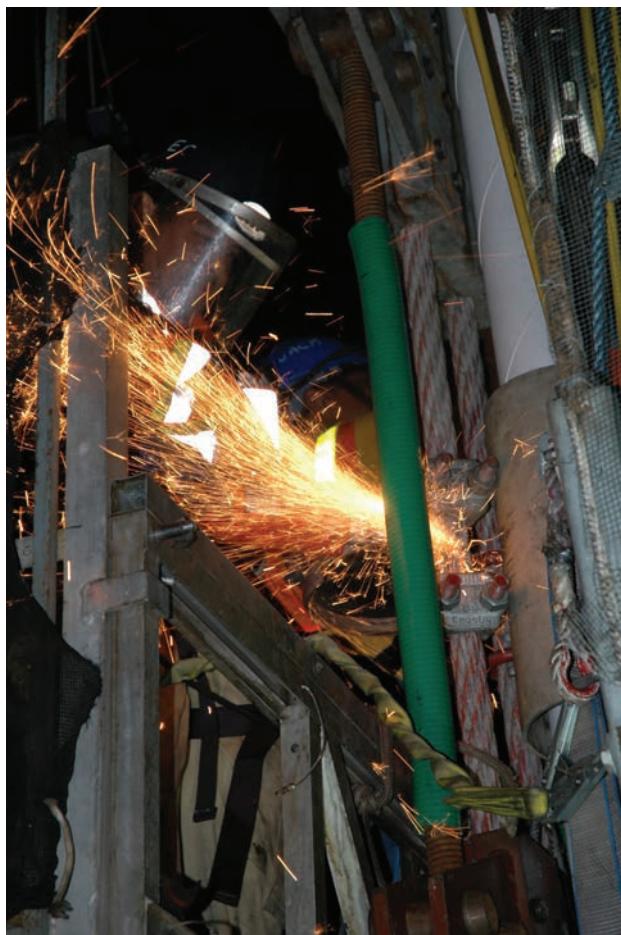
**Figura 39.** Corte de los cables originales  
**Figure 39.** Cutting the original cables

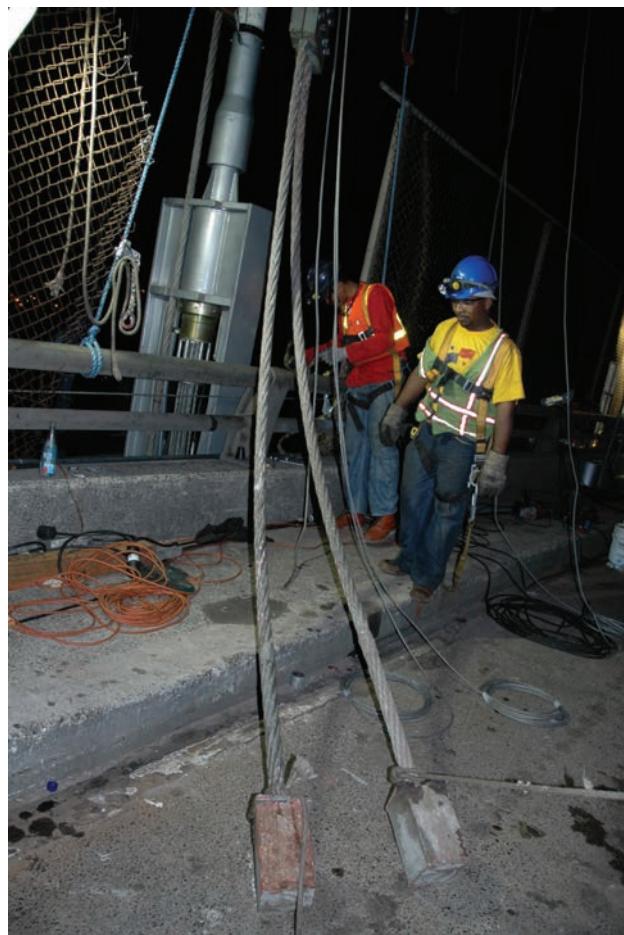
**Figura 40.** Retirada del sistema de cables originales  
**Figure 40.** Removing the original cable system

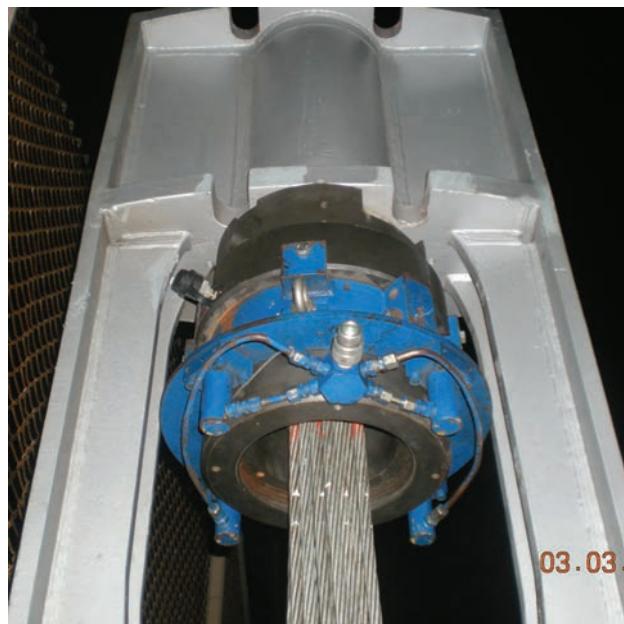
**Figura 41.** Control mediante gato anular  
**Figure 41.** Control using a ring jack

perform the task (Figure 41). This operation also allowed the strength verification of each hanger. Moreover, length and geometry controls were carried out by means of a topographic survey of the deck and a hanger length laser measurement.

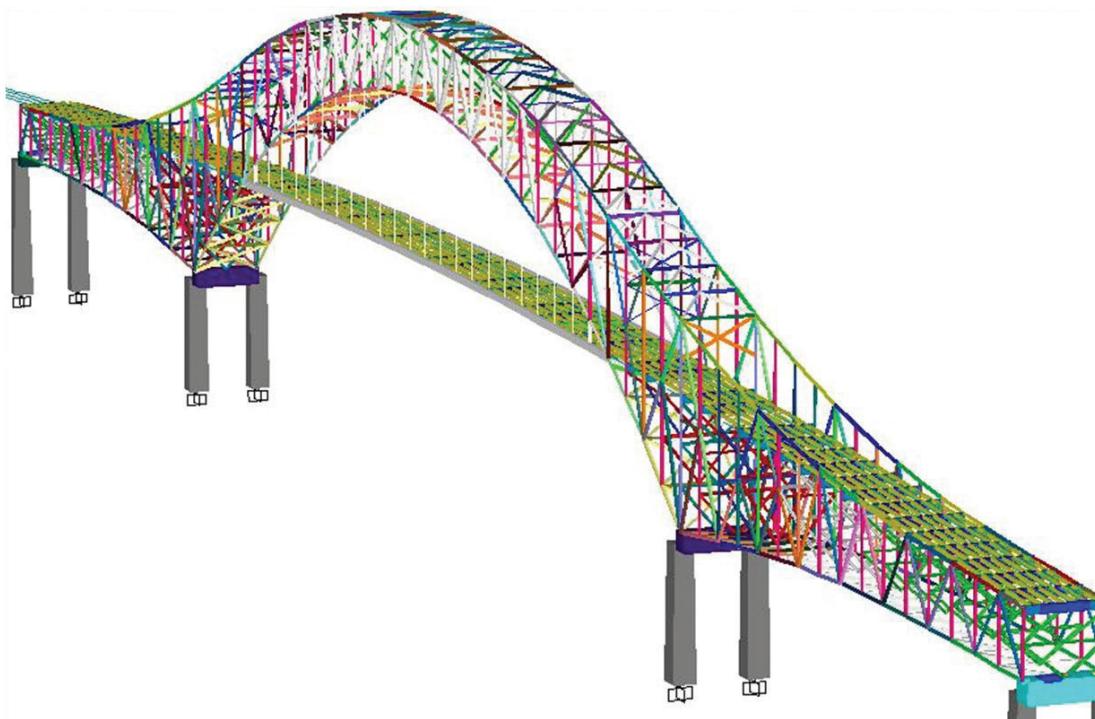
**Figura 42. Modelización general del puente**  
**Figure 42. General model of the bridge**

The comprehensive revision of the bridge was performed using a three dimensional model of rods and finite elements with the geometry and sections of the bridge. The model has 8 451 nodes, 3 471 "shell" elements and 13 040 rods (Figure 42). The modelling method was selected with resistant nodes to flexion moments.

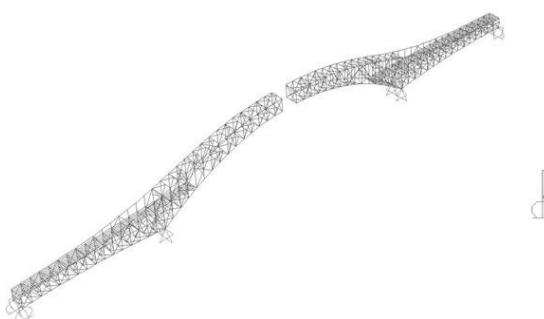
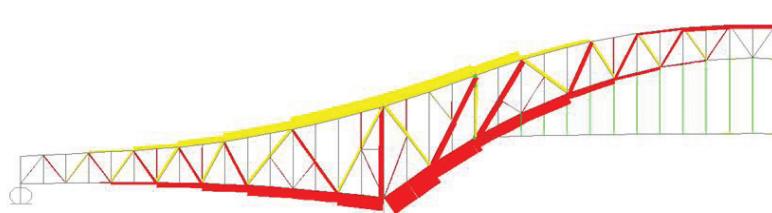
**Figura 43.** Ley de deformaciones normales de las barras, en el estado de montaje del tablero  
**Figure 43.** Bars normal deformations, during the deck construction

In this case, it was very important to take into account the execution process (see Figures 43 nd 44). Thus a comparison was made between the projected load state, the load state resulting from a phased construction model (according to the phases described in paragraph 1.2) and a direct weight application model in the final structure configuration.

En el presente caso, se estimaba determinante considerar el proceso de ejecución (ver Figuras 43 y 44). Por ello se realizó una comparación entre el estado de carga de proyecto, el estado de carga resultante de un modelo de construcción por fases (según las fases explicadas en el párrafo 1.2) y de un modelo de aplicación directa de peso en la configuración final de la estructura.

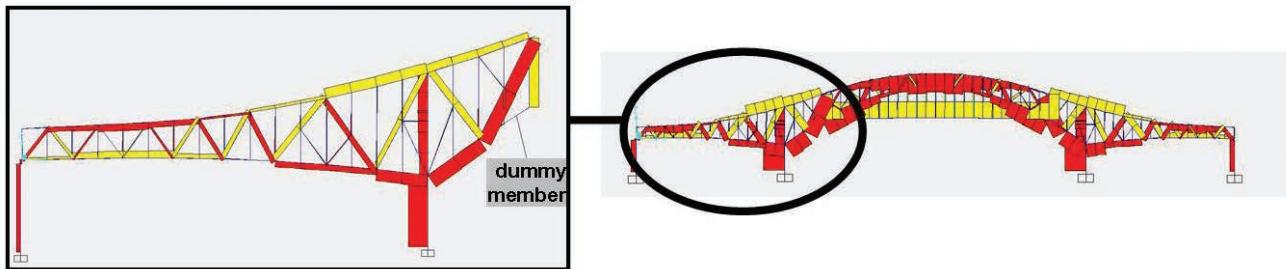
**Figura 45.** Deformada del estado por cargas permanentes, sin corrección de geometría y con corrección geométrica por temperatura  
**Figure 45.** Deformed state to permanent loads, without correction of geometry and with geometric correction for temperature

The direct weight application model was generated according to the final geometry. To compensate for the deformations under its own weight load, and to mimic the true construction and measurement geometry, the application of a temperature increase according to the axial load of each rod was taken into account, through requirements of its own weight, so that these rods deform according to axial compression or tensile load (see Figure 45).

El modelo de aplicación directa de peso fue generando sobre la geometría definitiva. Para compensar las deformaciones bajo peso propio y asemejar la geometría a la real construida y medida, se consideró la aplicación de un incremento de temperatura en función de la carga axial que cada barra tenía, por solicitudes de peso propio, de modo que estas barras se deformasen según su carga axial de compresión o de tracción (ver Figura 45).

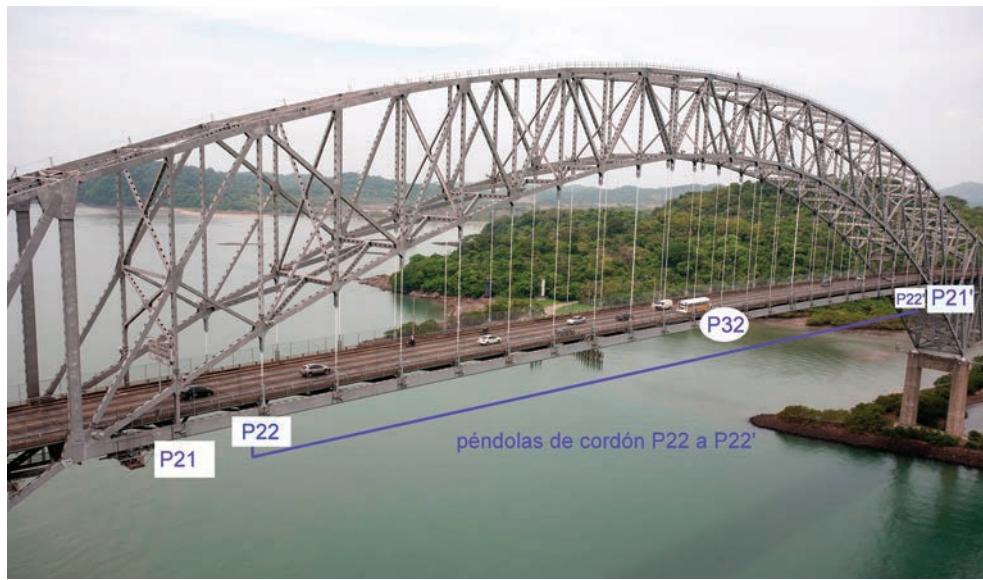
**Figura 47.** Comparación de fuerza en péndolas con distintos módulos de elasticidad  
**Figure 47.** Load comparison on hangers with different elasticity modules

To ensure the equivalence of the structural response of the two cables technologies, one of the main factors was the equivalence of the rigidity of the hangers. Figure 47 compares the loads on the hangers by varying the elastic modulus of the hangers (uniform or individually) for truck loads and lane distribution.

Para asegurar la equivalencia de respuesta estructural con las dos tecnologías de cables uno de los principales factores fue la equivalencia de rigidez de las péndolas. En la Figura 47 se comparan las fuerzas en las péndolas al variar el modulo de elasticidad de las péndolas (uniforme o individualmente) para una carga de camiones y repartida de carril.

Como conclusión a este estudio, la equivalencia de rigidez evita:

- la redistribución de esfuerzos hacia las zonas las más rígidas del arco (P21),
- el incremento de flexión de la viga de tablero,
- el incremento de carrera de tensión de fatiga para las péndolas las más cortas (P22 – P23).
