Rehabilitación del Puente de las Américas en Panamá

Rehabilitation of Panama's Bridge of the Americas

Patrick Ladret⁽¹⁾, Carlos Pérez Rodríguez⁽²⁾, Pablo Vilchez Motino⁽³⁾ y Óscar Osiris Aguilar González⁽⁴⁾

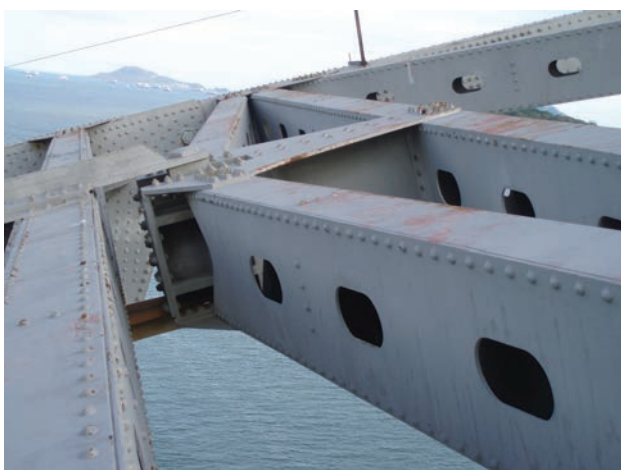
Tal como se observa en las Figuras 12 y 13, en la sección articulada de la celosía, los planos horizontales superior y inferior, constan de una guía deslizadera "wind tongue" [4] que recoge la carga transversal de viento y permite los desplazamientos longitudinales de las articulaciones.

Figura 12. Guía deslizadera en plano superior de celosía
 Figure 12. Slide guide on upper truss

As seen in Figures 12 and 13, the articulated nodes of the upper and lower trusses, consist of a slide guide "wind tongue" [4] that takes the transversal wind load and allows the longitudinal movement of the joints.

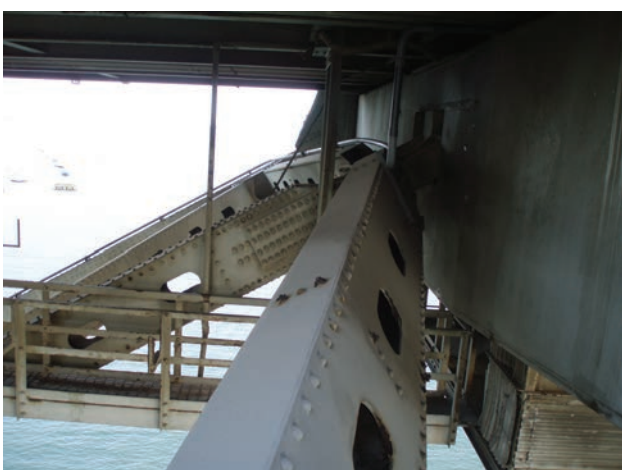
Para que el vano suspendido no se comporte como un balancín frente a esfuerzos horizontales longitudinales, el plano horizontal inferior de la celosía está provisto de una rótula que no permite desplazamiento longitudinal y recoge la carga transversal del mismo modo que las deslizaderas del plano horizontal superior (Figura 13).

Figura 13. Rótula en plano inferior de celosía
 Figure 13. Joint on lower truss

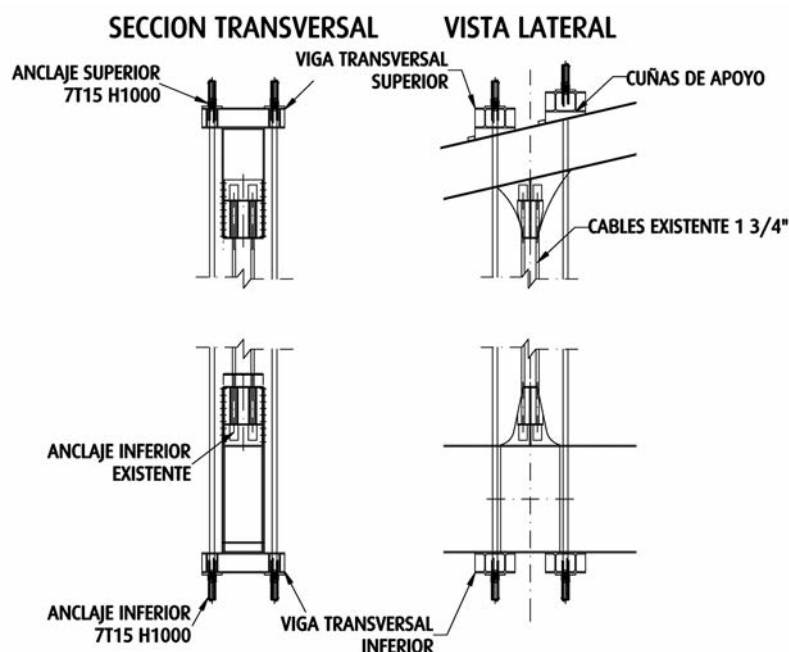
La primera solución técnica estudiada para la sustitución de las péndolas fue la utilización de tirantes provisionales (ver Figura 29). Esta solución se descartó, puesto que estructuralmente el tirante generaba unas cargas en la proximidad de los nodos de conexión: cartelas, vigas del tablero y arco, así como un momento de flexión en los cordones del arco para el cual la estructura no estaba diseñada y el refuerzo

correspondiente resultaba complejo y oneroso. Además, el estudio pormenorizado de las características mecánicas de los materiales reveló que ciertas partes de la estructuras tenían resistencias menores a las estimadas en el estudio preliminar (A42 en lugar de un acero de grado 50).

Figura 29. Esquema del sistema con péndolas provisionales
Figure 29. Diagram of the system with temporary hangers

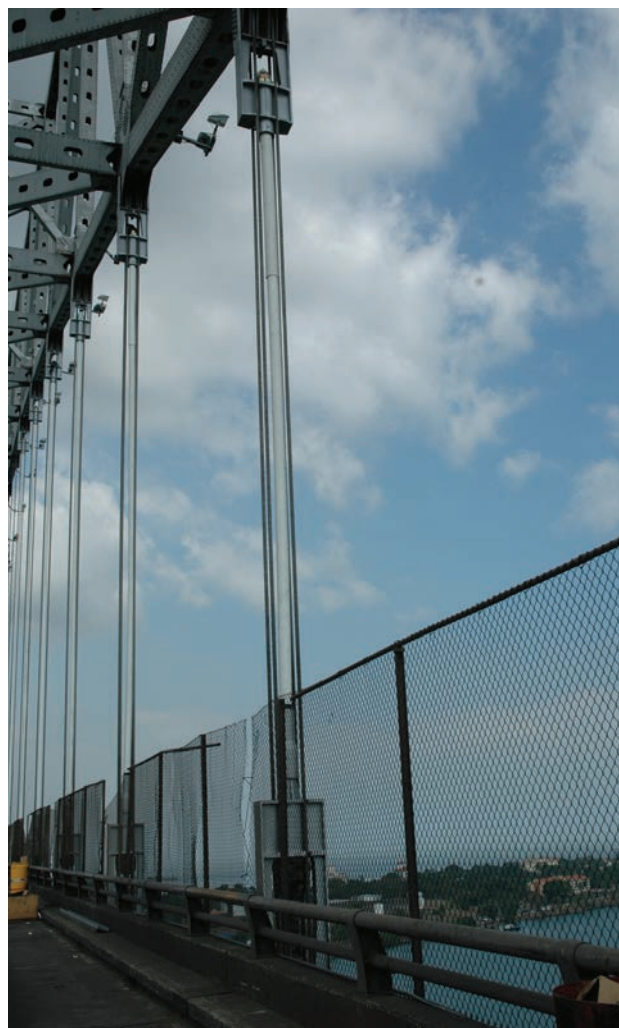
Figura 30. Nueva horquilla y péndola entre los cables originales durante la sustitución

Figure 30. New lifting fork and hanger between the original cables during the replacement

El método finalmente seleccionado consistió en colocar el nuevo tirante entre los cuatro cables originales sin modificar la resistencia original de la péndola (ver Figura 30). Esta solución, además de preservar la integridad estructural en todo momento, permitía reducir el plazo de ejecución y el impacto sobre el usuario.

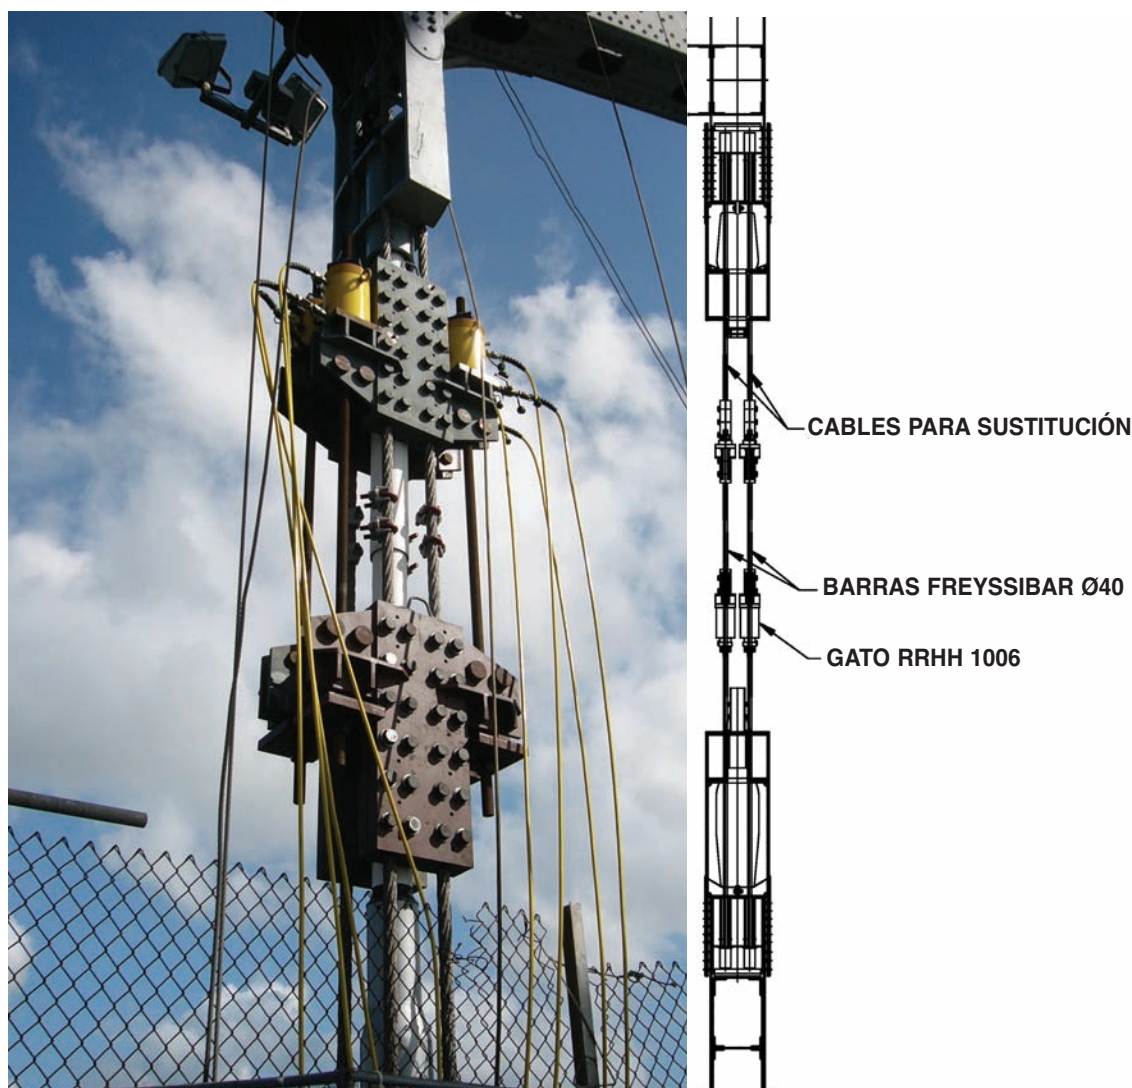
Figura 38. Mordaza durante el proceso de sustitución de péndolas
Figure 38. Clamp during replacement of hangers

For this purpose, a clamping system anchored to the existing cables and rocker arms equipped with prestressing rods were used which allow "bridging" a central area of the existing cables contained within the clamps (Figure 38). When the rods are stressed, the stretch of cable between the clamps lost length and became destressed, allowing the original cables to be cut (Figure 39) proceeding to its subsequent removal (Figure 40).

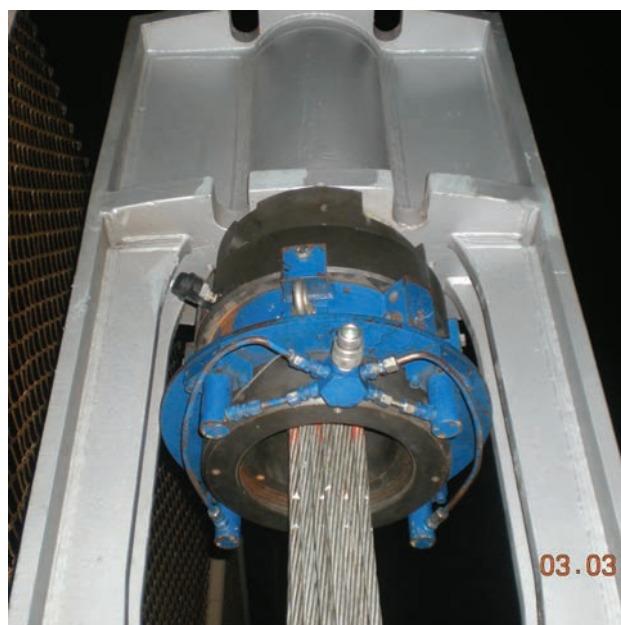
perform the task (Figure 41). This operation also allowed the strength verification of each hanger. Moreover, length and geometry controls were carried out by means of a topographic survey of the deck and a hanger length laser measurement.

Figura 41. Control mediante gato anular
Figure 41. Control using a ring jack

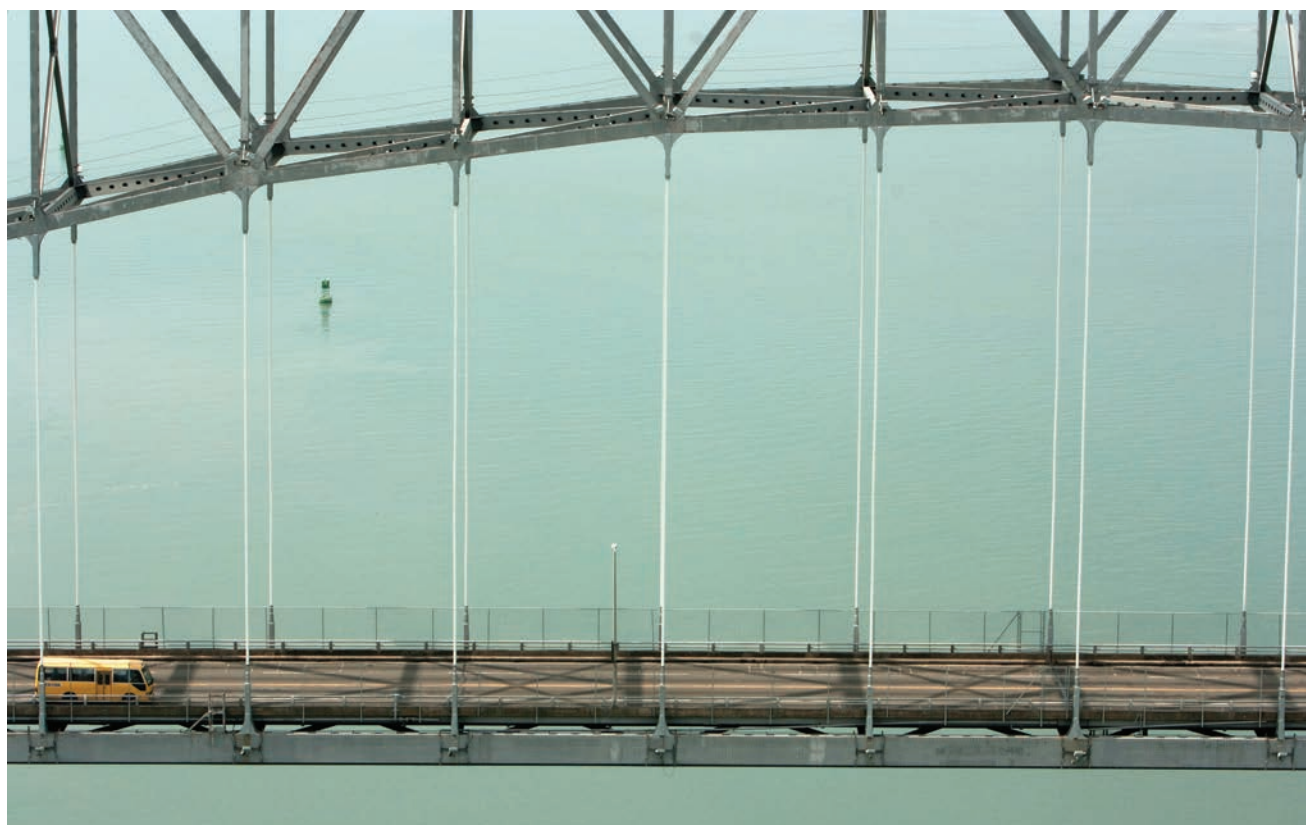
Figura 51. Vista del puente provisto con las nuevas péndolas
Figure 51. View of the bridge equipped with new hangers

Se reajustaron las fuerzas logrando una diferencia en niveles entre las dos geometrías de 7 mm, alcanzándose los objetivos de fuerza. Por consiguiente, de modo global se lograron los objetivos fijados para garantizar la equivalencia de comportamiento estructural de las péndolas antes, durante y después de la sustitución (tabla 7).
