HA HORMIGÓN y ACERO

REHABILITACIÓN DEL PUENTE DE AMPOSTA

Obras de rehabilitación del puente colgante de Amposta

Amposta bridge - Rehabilitation works

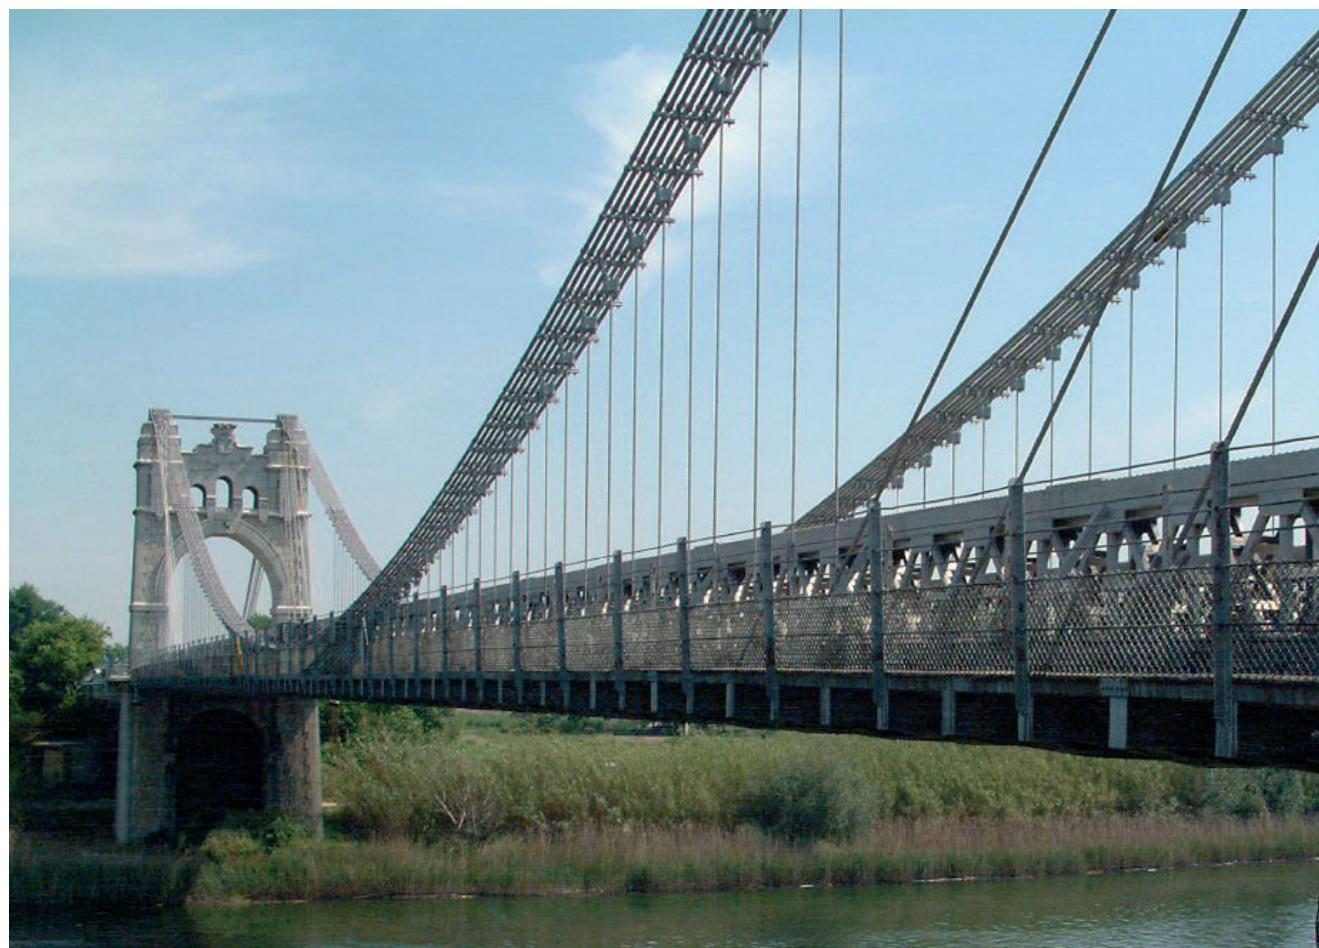
Figura 1. Estado del puente antes de los trabajos de rehabilitación.
Figure 1. Bridge prior to rehabilitation works.

El puente de Amposta, como ya se reseñó en el artículo anterior, es una obra singular de la ingeniería española por múltiples motivos. Por esa razón, en el proyecto de rehabilitación se han fijado criterios de actuación basados en un riguroso respeto al diseño estructural original. Estos criterios se han mantenido durante la ejecución de las obras, lo que ha permitido realizar una rehabilitación integral del puente, incluida la sustitución completa del sistema de cables, manteniendo al mismo tiempo el diseño estructural original y mejorando notablemente los aspectos funcionales de la estructura, con el fin de adaptarla a los requerimientos de uso actual de la misma (Figura 1).

As noted in a prior article, Amposta Bridge stands out in the annals of Spanish engineering for many reasons. Consequently, its rehabilitation was subject to strict respect for the original structural design, which was maintained throughout. While the bridge was fully overhauled, with the replacement among others of the entire system of cables, the original structural engineering was honoured, albeit with substantial improvements in its functional aspects to adapt the bridge to present usage requirements (Figure 1).

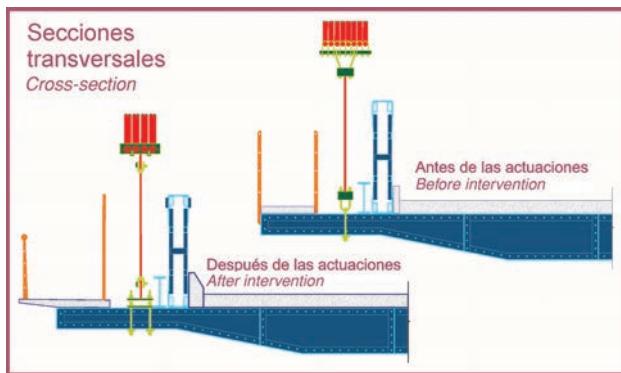
Figura 2. Sección transversal: antes y después de la rehabilitación.
Figure 2. Cross section: before and after rehabilitation.

En el presente artículo se describen de forma detallada las obras realizadas en la rehabilitación, pero para entender completamente las mismas, nos permitimos aconsejar a los lectores la lectura previa del artículo publicado en el número 241 de *Hormigón y Acero*, donde se describían los trabajos realizados en la inspección especial del puente para poder evaluar su estado, la comprobación estructural del mismo y, finalmente, la descripción de las soluciones propuestas en el proyecto de rehabilitación (Figura 2).

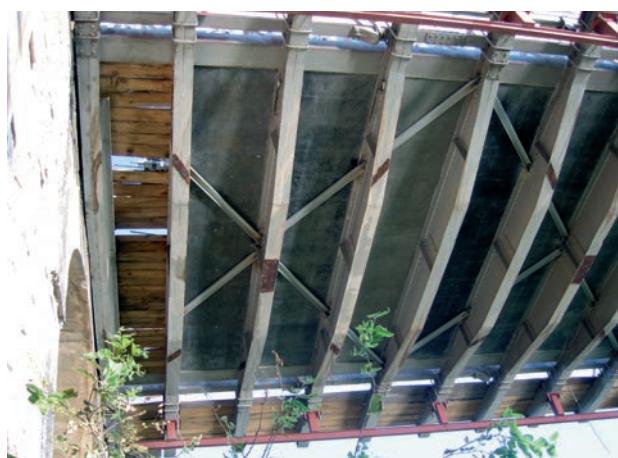
Figura 3. Colocación de nuevas Cruces de San Andrés sustitutas de las antiguas.

Figure 3. Erection of new wind braces to replace the initial members.

The shapes forming the wind braces were then removed and replaced with new elements, under a new arrangement in which they supported the top chord of the transverse girders, to which they were welded (Figure 3).

A continuación se retiraron los perfiles que constituyan las cruces de San Andrés, y se colocaron nuevos elementos, esta vez arriostrando el cordón superior de las vigas transversales. Dichos elementos se fijaron mediante soldadura al ala superior de estas vigas (Figura 3).

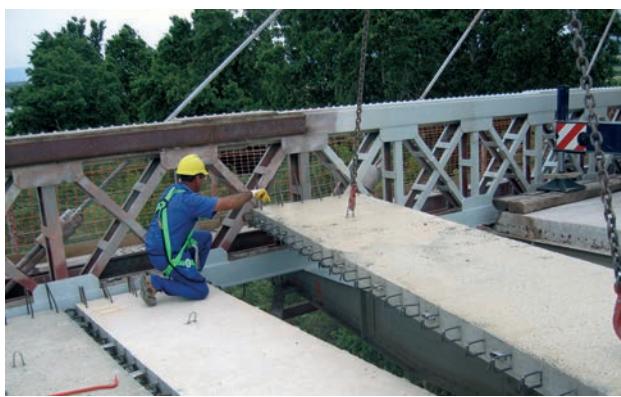
Figura 4. Colocación de la nueva losa, una vez demolida la existente.

Figure 4. Laying the new slab (after demolishing the original deck covering).

The precast carriageway slabs were made off-site and shipped to and stored on site prior to laying. They were hoisted with slings and rested on two transverse girders (overlapping each flange by 4 cm, with a 13 cm joint between adjacent slabs). Before each slab was set into its permanent position, its post-tensioning sheathes were coupled to the sheathes in the preceding slab, for this could not have been done afterwards for want of sufficient clearance (Figure 4).

Las prelosas de calzada fueron prefabricadas en una planta externa y transportadas y acopiadas a pie de obra, antes de su colocación. Para ello, se izaron mediante unas eslingas y, posteriormente, cada una se apoyó sobre dos vigas transversales (su apoyo sobre éstas era 4 cm sobre cada ala, quedando una junta de 13 cm entre prelosas contiguas). Antes de dejarlas apoyadas en su posición definitiva, se conectaron los manguitos que unen las vainas de postesado de ambas prelosas, porque más tarde no hubiera habido holgura suficiente para colocarlos (Figura 4).

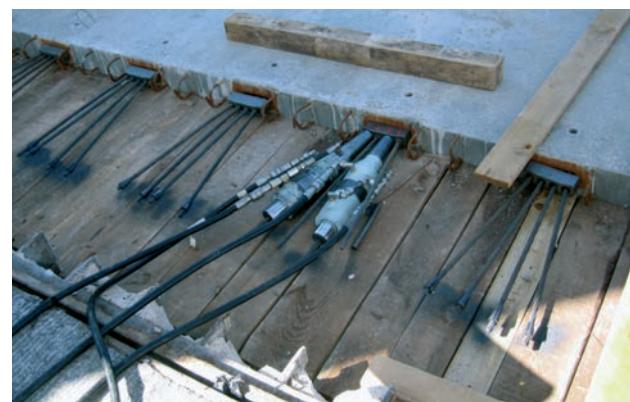
Figura 5. Tesado de la losa de calzada con juntas entre tramos prefabricados ya hormigonadas.

Figure 5. Tensioning the carriageway slab (after casting concrete in the joints between precast sections).

The tendons were tensioned with four jacks connected to two stations to transfer the force at the same time to each pair of jacks. Two such set-ups were operated simultaneously, one at each side of the bridge. The equipment on one side tensioned strands 1 and 3 and re-tensioned strands 2 and 4, while the equipment on the other side did the opposite (Figure 5).

El tesado de cada tendón se hizo con cuatro gatos conectados a dos centrales, de manera que la fuerza se transmitía a la vez a cada pareja de gatos. Se utilizaron dos equipos funcionando simultáneamente, uno a cada lado del puente. Con uno de los equipos se tesaban los cordones 1 y 3 y se retesaban los 2 y 4 en uno de los lados, actuando de manera opuesta en el otro lado del puente (Figura 5).

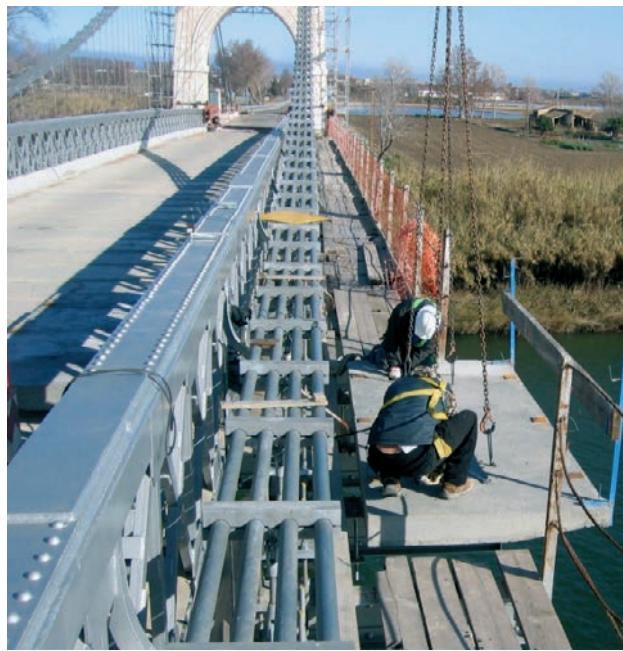
Figura 6. Trabajos de colocación de las aceras prefabricadas.

Figure 6. Laying precast walkway slabs.

These slabs were laid after the cable system was replaced on the bridge. Laying was conducted from mid-span toward the ends symmetrically, i.e., successively left and right and on the Amposta side and the La Aldea side, so that neither side of the deck had over two slabs more than the other at any given time (Figure 6). The end slabs, two on each side, were not laid until the new end transverse girders were installed.

El montaje de estas losas se realizó al finalizar el proceso de sustitución del sistema de cables del puente. Se fueron colocando desde el centro hacia los extremos y de forma simétrica, es decir, a izquierda y derecha y lado Amposta y La Aldea sucesivamente, de manera que en ningún momento hubo más de dos losas colocadas de diferencia entre ambos lados del tablero (Figura 6). Las losas extremas, dos en cada lado, no se colocaron hasta que fueron instaladas las nuevas vigas transversales extremas.

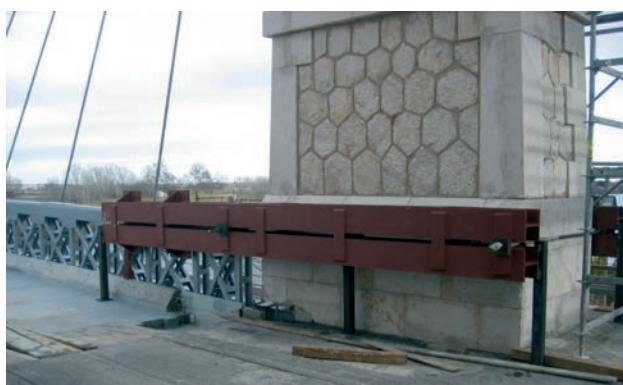
Figura 7. Sistema de bloqueo del tablero.
Figure 7. Deck blocking system.

Before the deck could be released for vertical displacement, an ancillary system was needed to limit any horizontal movements during cable replacement, to transfer horizontal wind action. A provisional blocking system was designed for this purpose, consisting in four steel structures that embraced the piers.

These structures were designed to transfer the wind loads acting on the deck (350 kN on each abutment) to the piers, while allowing for free vertical movement during the cable replacement operation and geometrically adapting to both the piers and the existing deck at each corner.

Essentially, these structures consisted in two compound girders, each comprising two wide flange shapes set on uprights secured at the same elevation as the top chord on the stiffening girder. These beams ran along opposite sides of the pier shaft and were joined with two 600 kN prestressed bars set

Básicamente, cada una de estas estructuras estaba formada por dos vigas empresilladas, compuestas a su vez por dos perfiles HEB, que se montaron apeadas a la altura del cordón superior de la viga de rigidez. Estas vigas se unieron entre ambos lados de cada fuste del pilono, a través de dos barras pretensadas a 600 kN, y se apoyaron contra el paramento a través de neoprenos (Figura 7).

against the other two sides of the pier. Their impact against the deck surface was buffered by neoprene pads (Figure 7).

Under this arrangement and in normal conditions (no strong wind), the stiffening girder and the structure would not interfere with one another and the deck would be free to move vertically. If the deck were to move horizontally as a result of wind action, however, the top chord on the stiffening girder would be arrested by the provisional block, butting up against the neoprene pads.

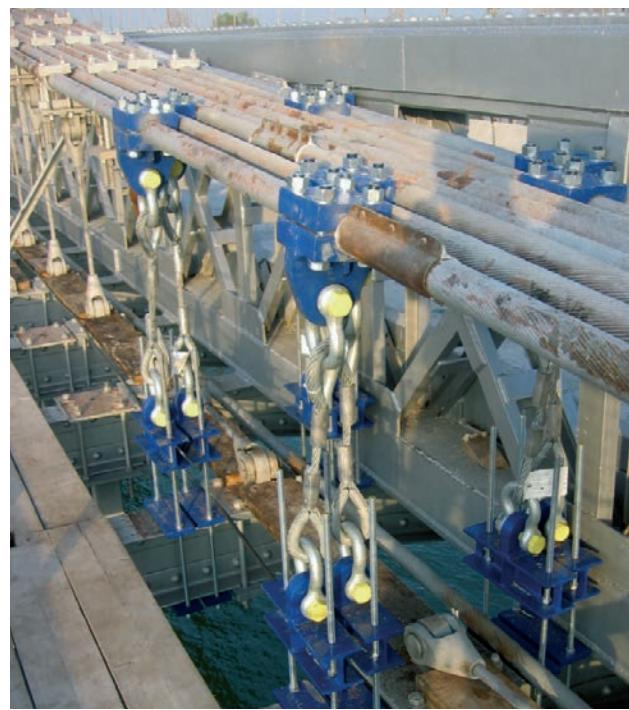
Figura 8. Péndolas provisionales cortas.
Figure 8. Provisional short suspenders.

Each of the provisional suspenders consisted in eight cables in two groups of four, which were attached to the initial main cables via individual bands. Each hanger was attached to the deck with two steel plates, one over the top and the other under the bottom flange of the transverse girder, joined by threaded rods. This arrangement made it possible to adjust the length and consequently ramp the tensioning and de-tensioning of the suspenders during load transfers (Figure 8).

The ultimate load for the 18 mm diameter cables comprising the hangers was 200 kN. Assuming the maximum working load to be half the ultimate load, the bearing capacity per suspender (eight cables each) during load transfer was 800 kN, comfortably accommodating the 500 kN required.

Los cables de las péndolas tenían 18 mm de diámetro y una carga de rotura de 200 kN. Asumiendo como carga máxima de trabajo la mitad de la de rotura, la capacidad portante por péndola durante la transferencia de carga (ocho cables por péndola) fue 800 kN, con suficiente margen adicional sobre los 500 kN requeridos.

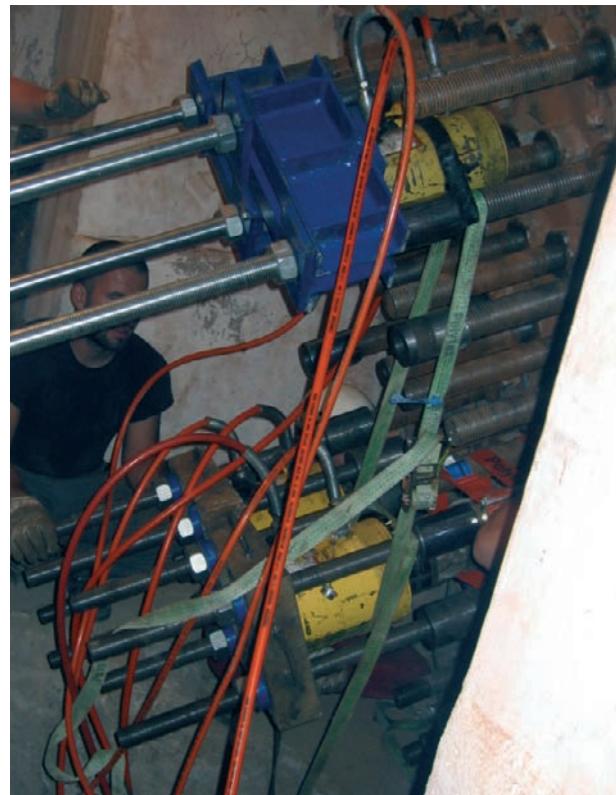
Figura 9. Tesado de cables desde las cámaras de anclaje.
Figure 9. Tensioning cables from anchorage chambers.

anclaje, hubo que mecanizar manguitos a medida para cada una de las barras del emparrillado. El tesado o destesado de estos cables se realizó apoyando el gato sobre el emparrillado, de forma que al accionarse empujaba una viga o placa que tiraba de dos o cuatro barras de extensión, respectivamente. La operación se completaba con el giro de las tuercas del terminal o, según el estado de las mismas, con la interposición de chapas (Figura 9).

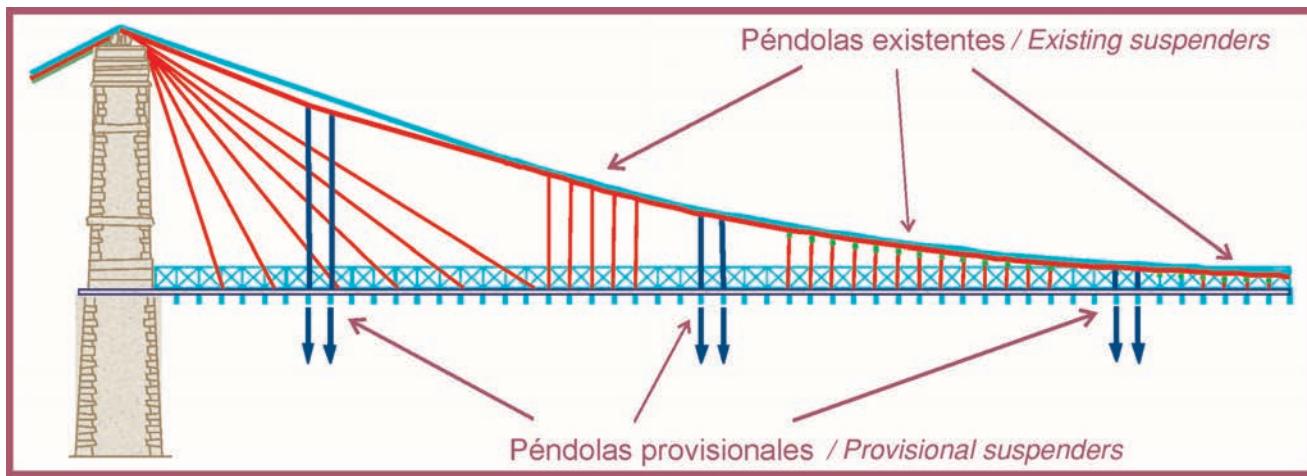
Figura 10. Montaje de péndolas provisionales y primeros escalones de transferencia de carga.
Figure 10. Positioning provisional suspenders and initiating load transfer.

The provisional suspenders were tensioned beginning at the two ends of the bridge and working symmetrically toward mid-span, on the right and left, first from the Amposta side (first suspender on the left and right), and next the symmetrical suspender on the La Aldea side, and so on successively (Figure 10). The same intermediate steps in these operations were always the same: first, chain blocks were placed on the

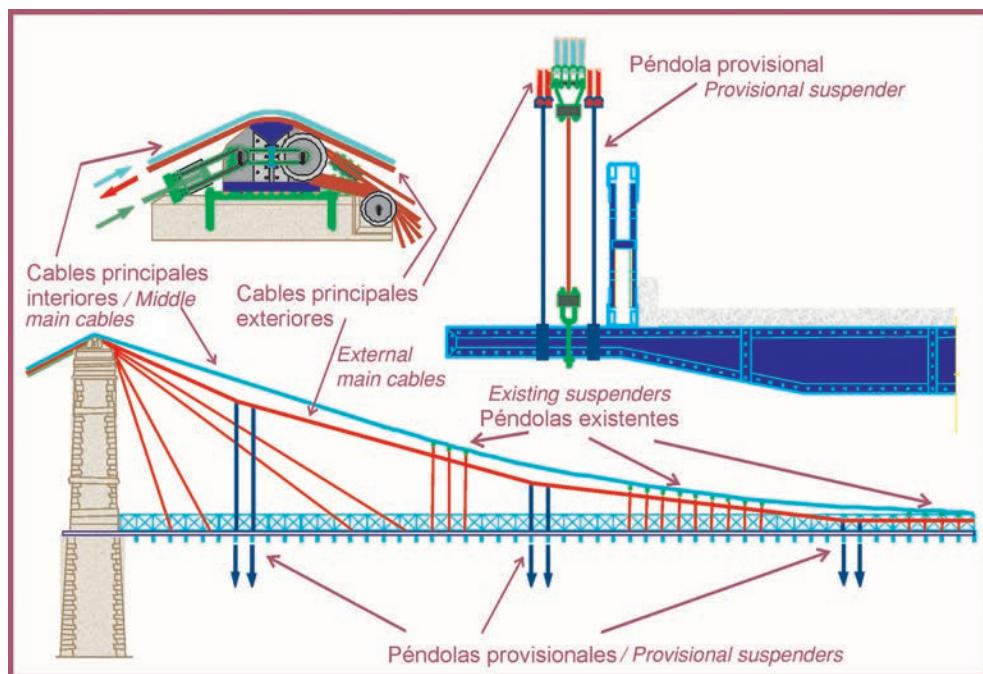
Figura 11. Tesado de péndolas provisionales y destesado de las existentes. Actuaciones en cámaras de anclaje.
Figure 11. Tensioning provisional suspenders and de-tensioning existing ones. Actuation from anchorage chamber.

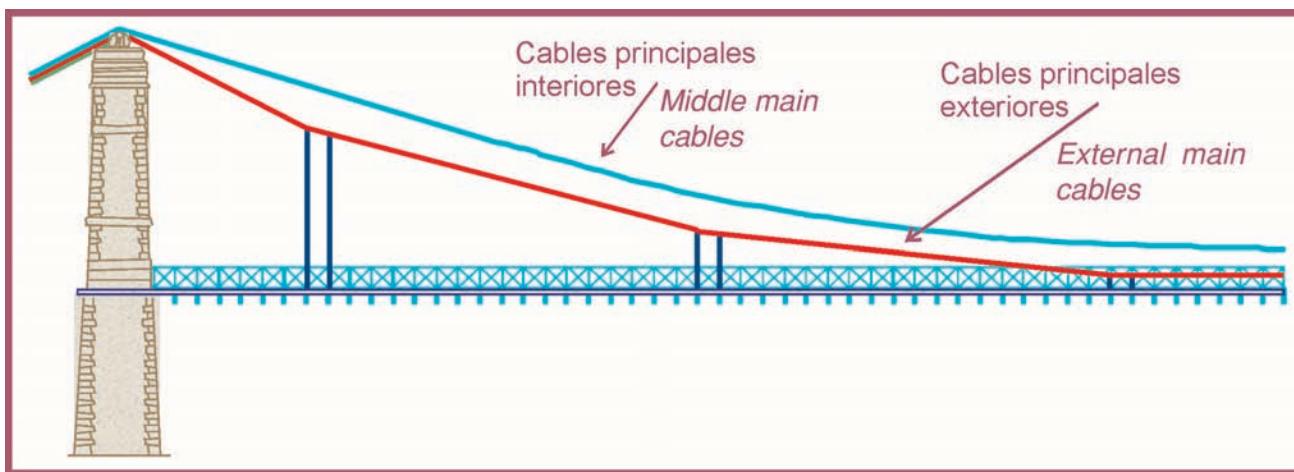
Figura 12. Destesado total de cables a retirar: principales interiores, tirantes y de retención.
Figure 12. Total de-tensioning of cables to be removed: middle main cables, stays and guylines.

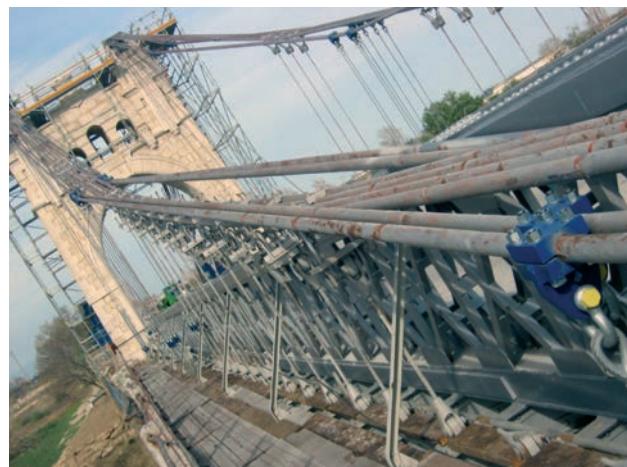
Figura 13. Sistema de cables durante la transferencia inicial de cargas.

Figure 13. Cable system during initial load transfer.

When 40 per cent of the load had been transferred, the outer side of the bands was severed, completely releasing the connection between the external and middle cables, with the provisional suspenders attached only to the former and the initial suspenders only to the four middle cables. Similarly, the outer part of the bands was severed in the hangers closest to the abutments so they would not interfere with the descent of the external and middle main cables in subsequent load increments. The top band clasps on the initial suspenders closest to mid-span were removed so these hangers would not interfere with the rise of the external cables or therefore with the concomitant formation of the respective polygon (Figure 13).

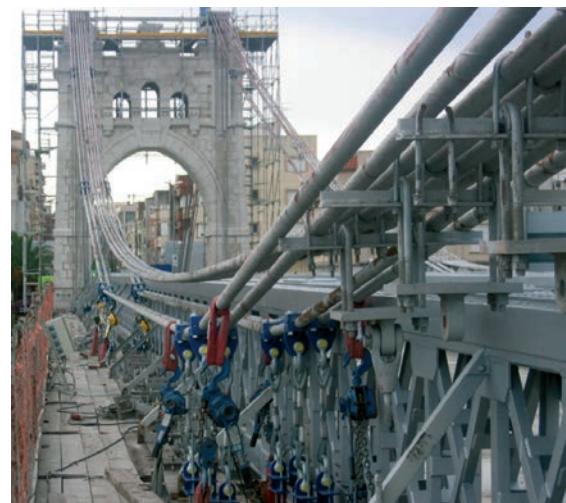
Figura 14. Retirada de péndolas con eslingas y polipastos.

Figure 14. Suspender removal with slings and chain blocks.

As bands and clasps were severed, the external cables adopted a polygonal shape, connecting the provisional hangers linearly, while the middle cables rose by nearly 20 cm between the two sets of short suspenders (Figure 14). This operation

Since some of the initial hangers were still partially loaded, textile slings and 60 kN hoisting blocks, anchored to the transverse girders and wrapped around the four middle cables, were used to unload each suspender and ensure safe removal.

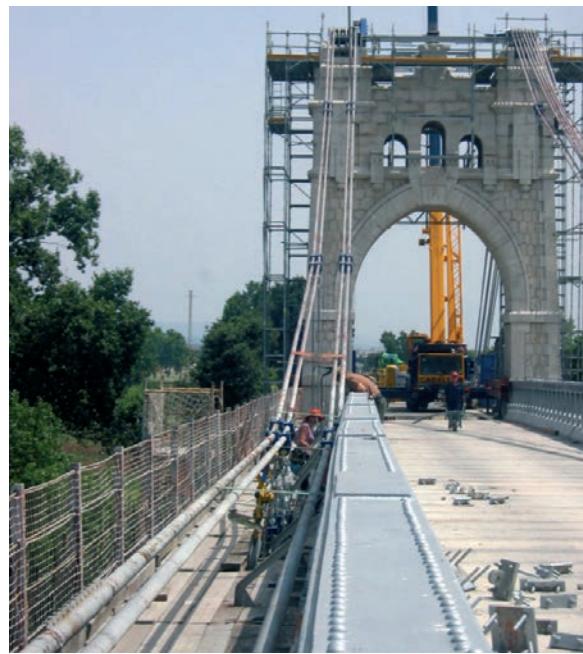
Figura 15. Sistema de cables finalizada la transferencia de cargas a las péndolas provisionales.

Figure 15. Cable system after conclusion of load transfer to provisional suspenders.

Una vez retiradas todas las péndolas antiguas, los tirantes y el cable horizontal, y destesados los cables de retenida, el tablero se encontraba sustentado únicamente por las péndolas provisionales y, a través de ellas, por los cables principales exteriores (Figura 15).

suspended from the provisional hangers only and, across them, from the external main cables (Figure 15).

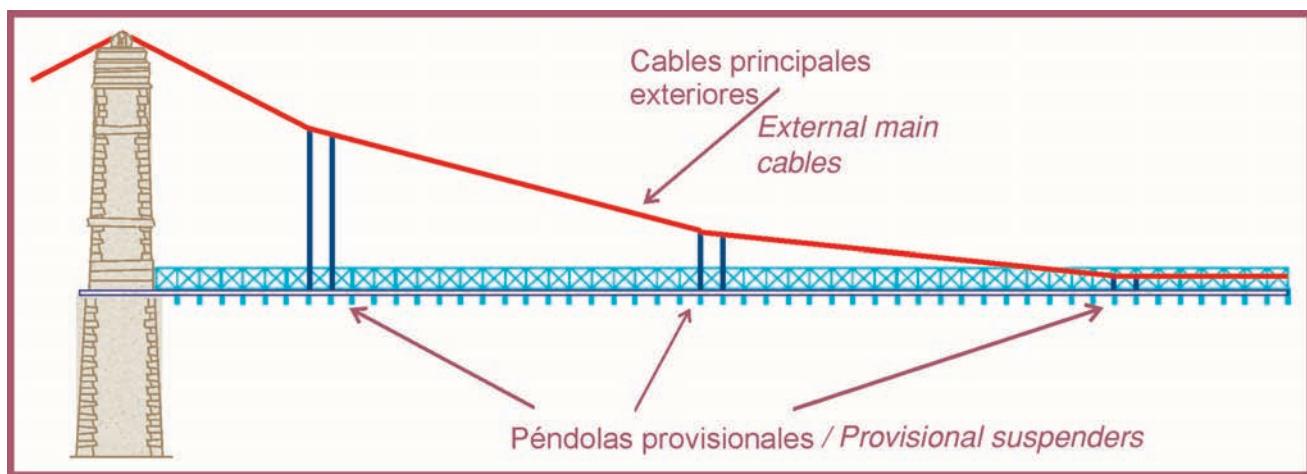
Figura 16. Puente suspendido por cables principales exteriores antiguos y péndolas provisionales.
Figure 16. Bridge suspended from initial external cables and provisional suspenders.

Entonces, se retiraron los cables principales antiguos interiores (Figura 16), cuyo peso era 60 kN. Este proceso se inició destesando completamente cada uno de los

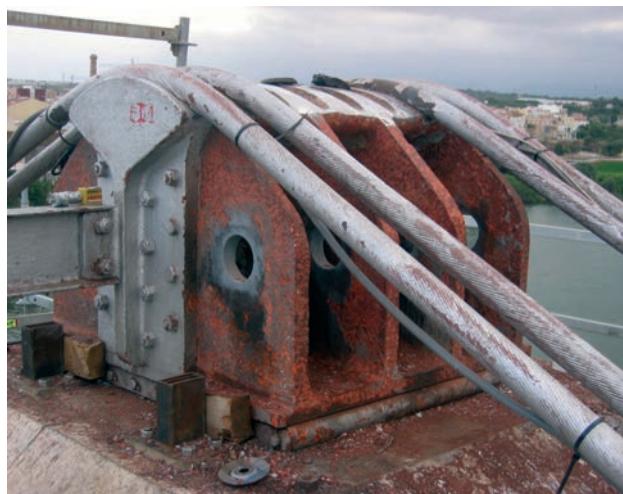
Figura 17. Una de las sillas durante la rehabilitación.
Figure 17. Saddle during rehabilitation.

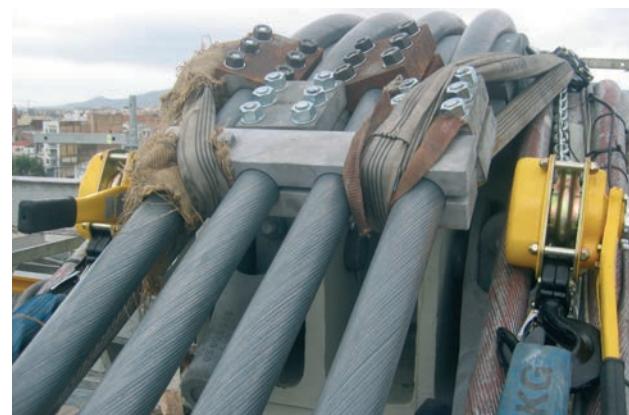
Figura 18. Sistema antideslizante de los cables principales nuevos.

Figure 18. Anti-slip system for new main cables.

A system to prevent the possible slipping of the new cables was regarded to be imperative, for slippage at any time after they were laid or during loading was unacceptable, inasmuch as such displacements would alter the final load geometry and distribution. The critical moment, in which risk of slipping was greatest, was during initial loading when stress values would be lowest. To prevent this hazard, a layer of fine sand was placed around the cables to increase the surface roughness and therefore the coefficient of friction between the main cables and the saddles. Bands were also installed on the cables on both sides of the groove in the saddle so that if the cable tended to slip in one of the two directions (toward the grids or inward, toward mid-span), these bands would clamp down on the saddle, checking any such movement (Figure 18).

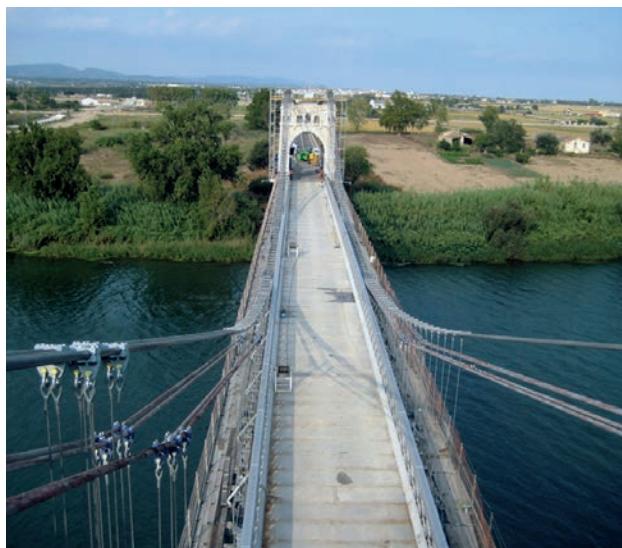
Figura 19. Cables durante la transferencia de cargas del sistema provisional al definitivo.

Figure 19. Cables during load transfer from provisional to permanent system.

Una vez posicionados los cables principales nuevos, comenzó la transferencia de cargas desde el sistema provisional a las péndolas nuevas y de éstas a aquéllos. Este proceso se realizó mediante el montaje progresivo de péndolas con su longitud definitiva y, por tanto, con la puesta en carga de las mismas. A medida que se colocaban las nuevas péndolas, los cables principales nuevos fueron tomando carga y los antiguos se fueron descargando (Figuras 19 y 20).

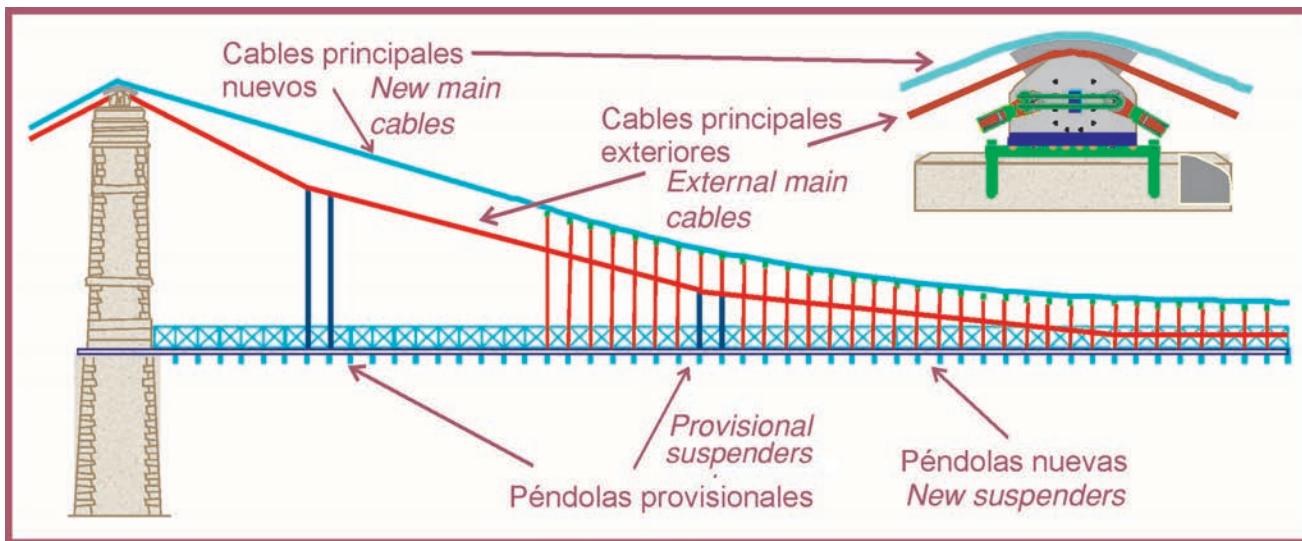
Figura 20. Montaje de nuevos cables principales, montaje y tesado parcial de nuevas péndolas.

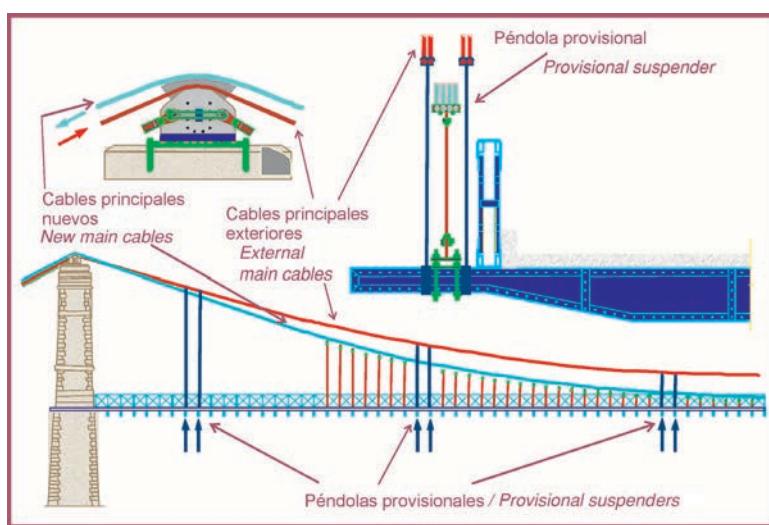
Figura 21. Destesados parciales de péndolas provisionales. Actuación en cámaras de anclaje.

Figure 21. Partial de-tensioning of provisional suspenders. Actuation from anchorage chamber.

Esta conexión de péndolas definitivas se combinó con actuaciones en las cámaras de anclaje, tesando los cables principales nuevos y destesando los antiguos, equilibrando cada silla de forma que no se produjera deslizamiento en los cables y que sus movimientos estuvieran controlados (Figuras 21, 22 y 23).

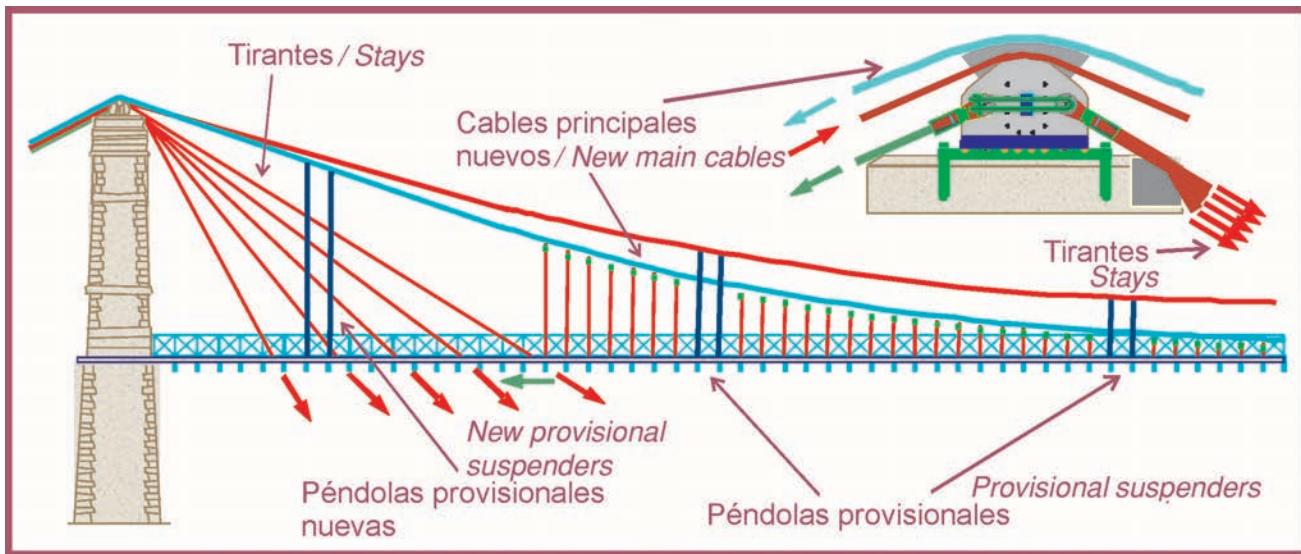
Figura 22. Montaje y tensado de tirantes, cables de retenida y cable horizontal.
Figure 22. Mounting and tensioning stays, guylines and horizontal cable.

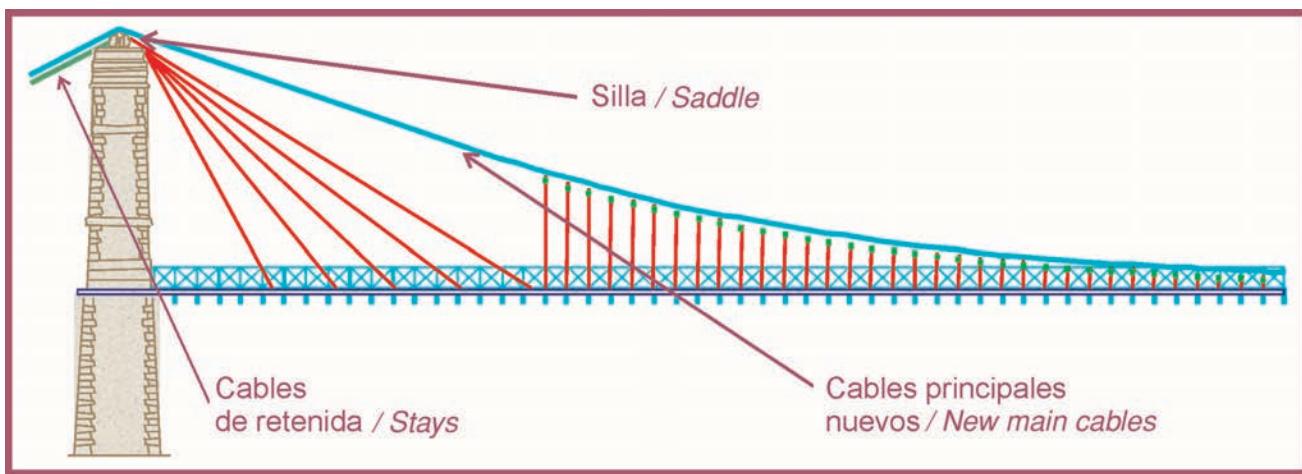
Figura 23. Puente sustentado por el nuevo sistema de cables.
Figure 23. Bridge suspended from new cable system.

Para retirar las péndolas provisionales nuevas, se destesaron totalmente las mismas a escalones de 5 kN cada cable, de forma simétrica y controlando en todo momento que los cables principales no deslizaran, así como que las sillas no se desplazasen. Una vez descargadas, se desconectaron y se retiraron (Figura 23).

The new provisional suspenders were completely de-tensioned before removal, symmetrically and at 5 kN increments on each cable. The main cables and saddles were monitored at all times for possible slipping or displacement, respectively. Once unloaded, these suspenders were disconnected and removed (Figure 23).

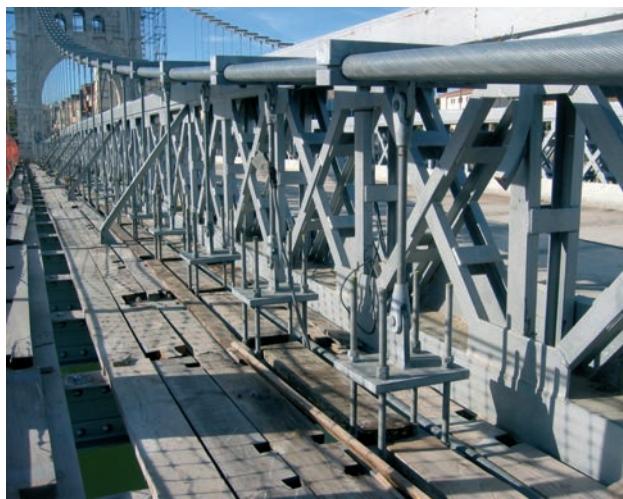
Figura 24. Nuevas péndolas y sus sistemas de unión.
Figure 24. New stay cables and joining systems.

A total of 69 suspenders were mounted on each side. They were erected with chain blocks tied on one end to the new cables and on the other to the transverse girders. They were loaded as needed to centre the adjustment range of the suspender. The suspenders were loaded when the chain blocks were subsequently removed (Figure 24).

necesaria para poder llegar a realizar la conexión de la péndola, con su regulación centrada. Una vez realizada ésta, se quitaron los polipastos y la péndola quedó cargada (Figura 24).

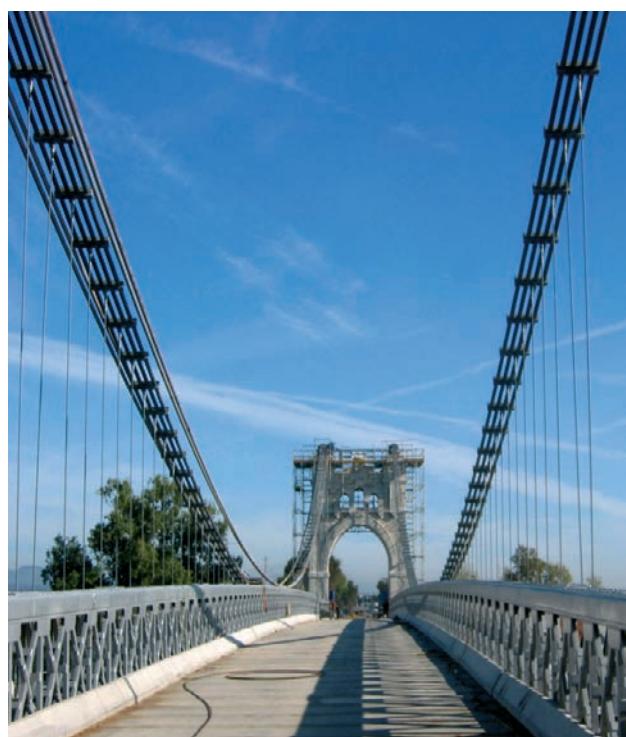
Figura 25. Cables nuevos finalizada la transferencia de carga.
Figure 25. New cables after load transfer.

Concluidas las operaciones de transferencia de cargas al nuevo sistema, se realizó el destesado total de las péndolas provisionales. De este modo, se consiguió transferir el 100 por cien de la carga a los cables principales nuevos (Figura 25).

After the load was fully transferred to the new system, the provisional suspenders were completely de-tensioned, and the new main cables received 100 per cent of the load (Figure 25).

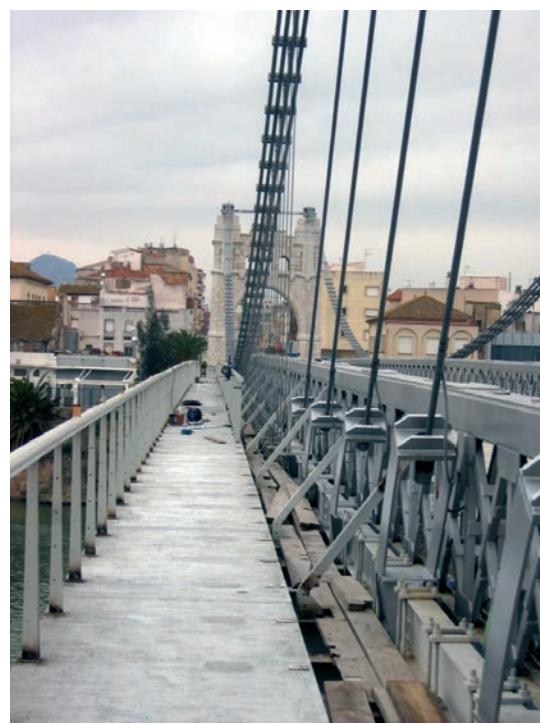
Figura 26. Nuevos tirantes y sus terminales.
Figure 26. New stays and terminals.

Retiradas las péndolas provisionales antiguas, se colocaron los nuevos cables de retenida, con un tesado parcial de 215 kN en el lado Amposta y 226 kN en el de La Aldea, y los tirantes con la regulación del terminal centrada, esto es, $+/- 4$ cm. A continuación se destesaron parcialmente las péndolas provisionales nuevas a 316 kN (Figura 26) y se instaló simultáneamente el cable horizontal.

Once the initial provisional suspenders were removed, the new guylines were laid and partially tensioned to 215 kN on the Amposta side and 226 kN on the La Aldea side. The stays were also positioned with their adjustment rods centred, i.e., $+/- 4$ cm. The new provisional suspenders were then partially de-tensioned to 316 kN (Figure 26) and the horizontal cable was simultaneously installed.

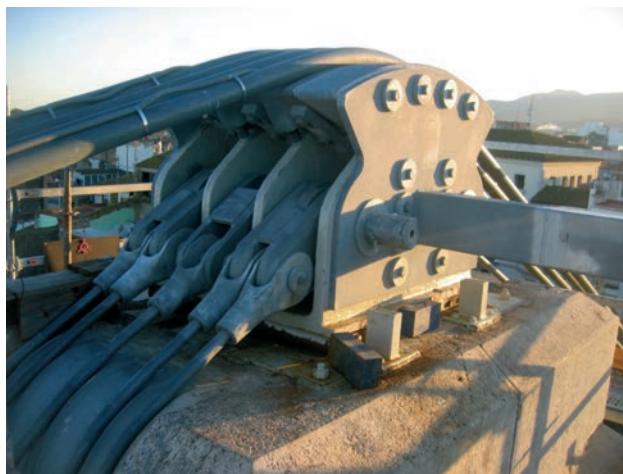
Figura 27. Una de las sillas rehabilitada, mostrando la cara de los terminales de tirantes.

Figure 27. Rehabilitated saddle: stay termination side.

La rehabilitación de las sillas se completó con la retirada de sus nervios laterales, así como del puntal que las arriostraba. Se les añadieron los suplementos de aumento de radio de giro laterales y las tapas laterales (Figuras 27 y 28). También se colocaron los nuevos perfiles transversales que unen ambas sillas para compensar las fuerzas horizontales desequilibradas.

Saddle rehabilitation was concluded with the removal of the lateral ribs and the upright that braced them. The side supplements designed to enlarge the radius of curvature were positioned, along with the side covers (Figures 27 and 28). The two saddles were also joined transversely to offset imbalanced horizontal forces.

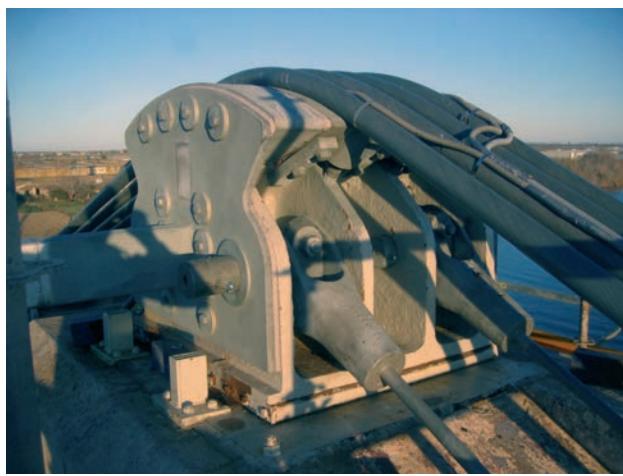
Figura 28. Una de las sillas rehabilitada, mostrando la cara de los terminales de cables de retenida.

Figure 28. Rehabilitated saddle: guyline side.

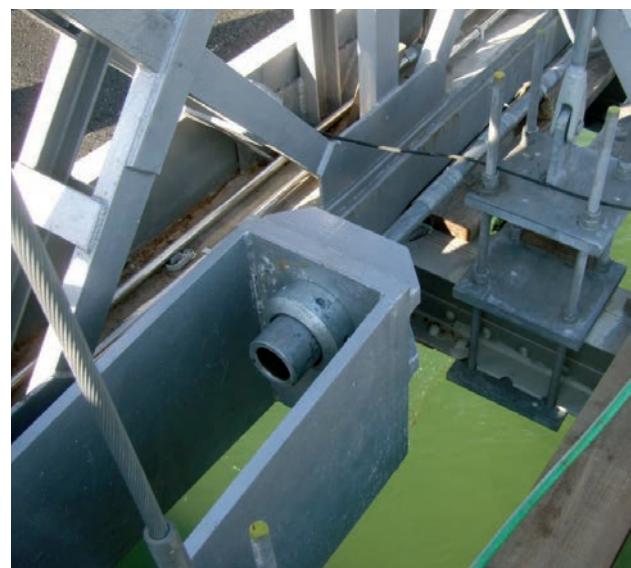
Figura 29. Nuevo cable horizontal y su terminal activo.
Figure 29. New horizontal cable and active termination.

The deck was paved and with the bridge permanently loaded, the horizontal cable was tensioned (Figure 29), the loads on all the (main, guyline and stay) cables were recorded, the positions of the saddles were noted and a full topographic survey was conducted.

Concluida la pavimentación del tablero y con el puente en estado de carga permanente, se tesó el cable horizontal que quedaba pendiente (Figura 29), se registraron las cargas de todos los cables (principales, de retenida y tirantes), se tomaron las posiciones de las sillas y se realizó una topografía completa.

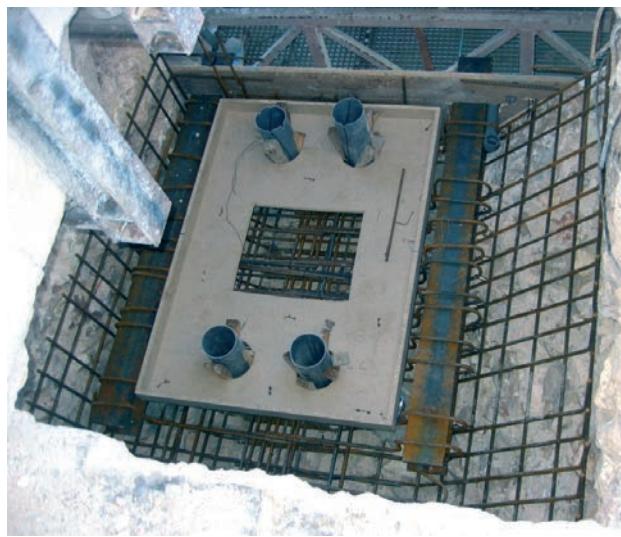
Figura 30. Interior de las cámaras de los apoyos durante su construcción.

Figure 30. Support chamber interiors during construction.

Posteriormente, finalizada la demolición, se construyó la solera. En ella se dejaron embebidos los perfiles metálicos que formarían parte de la plataforma volada de tramex que permitiría el acceso a las cámaras. También se dejaron cuatro huecos en la misma para alojar las patas de los apoyos POT (Figura 30). Luego se hormigonaron los muros laterales de los huecos y se demolió la zona de la calzada que se reemplazaría por una nueva losa continua junto con los techos de estos huecos.

The demolition work was followed by construction of the floor slab. The steel grids that would form part of the cantilevered platform from which the chambers were to be accessed were embedded in this slab. Four openings were also made to house the POT bearing legs (Figure 30). The side walls for these openings were then cast in concrete and the area of the carriageway that would be replaced by a new continuous slab was demolished, along with the ceilings over the openings.

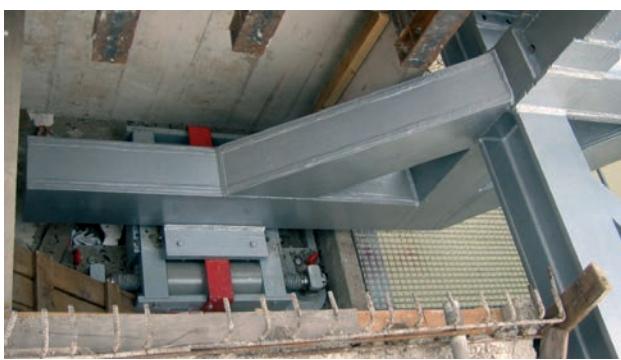
Figura 31. Apéndice metálico y aparato de apoyo POT con bloqueador.
Figure 31. Steel appendix and POT bearing with lock-up device.

Para la trasmisión de las cargas del tablero a los apoyos, PROES propuso una alternativa a la solución de proyecto, que lograba minimizar la afección a los pilones y mejoraba el funcionamiento estructural. Esta nueva solución fue ejecutada finalmente en obra, y consistió en disponer bajo la viga de rigidez y en prolongación de la misma, una estructura en celosía que se introduce dentro de las cámaras y materializa el apoyo del tablero en los aparatos POT con bloqueadores (Figura 31).

PROES proposed an alternative to the design solution for transferring loads from the deck to the supports that would minimize the impact on the piers and improve structural performance. This new solution, which was ultimately adopted, consisted in placing a lattice structure under and outward of the stiffening girder that would extend into the chambers and materialize the support provided for the deck by the POT bearings fitted with shock absorbers (Figure 31).

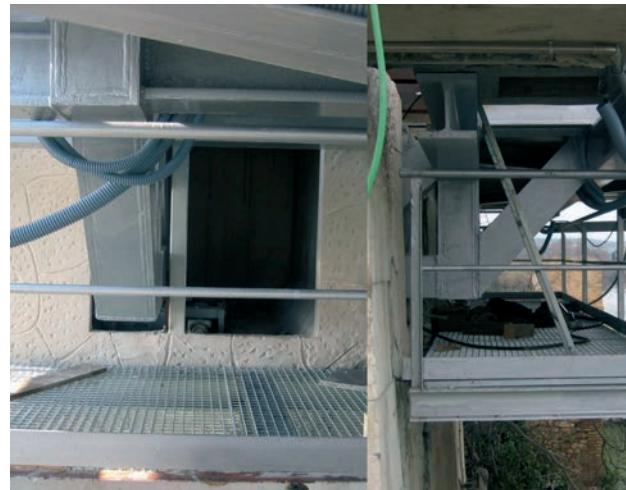
Figura 32. Exterior de las cámaras de apoyo y sus accesos.
Figure 32. Support chamber exteriors and accesses.

These platforms were built by extending the cantilevered shapes that constitute the access floor to the support chambers. The platforms have grid flooring, a perimeter railing and a stairway (Figure 32).

Estas plataformas se materializaron mediante la prolongación de los perfiles en voladizo que constituyen el suelo del acceso a las cámaras de apoyo. Las plataformas se completan con un suelo de tramex, una barandilla en su perímetro y una escalera de acceso a este nivel (Figura 32).

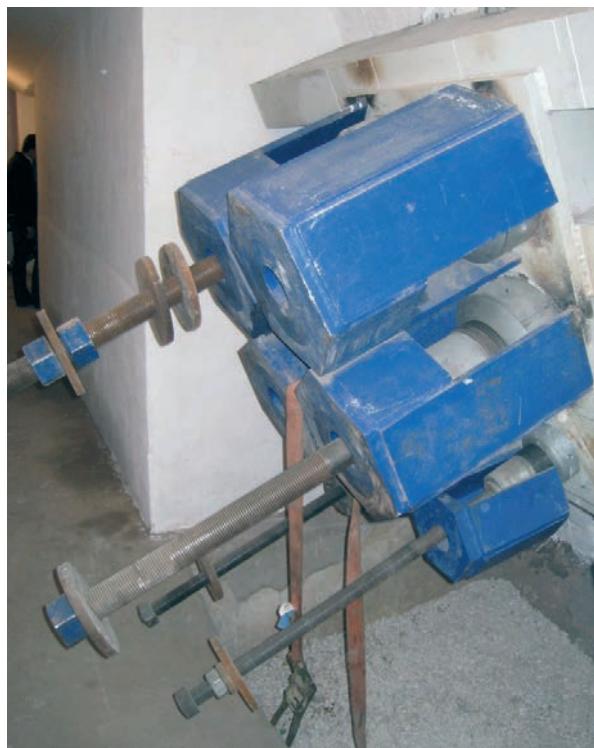
Figura 33. Interior de las cámaras de anclaje rehabilitadas.
Figure 33. Rehabilitated anchorage chamber interiors.

Con el fin de solucionar los problemas de acumulación de agua que había habido anteriormente, se construyeron unas cunas de drenaje, con una primera capa de cascotes cerámicos que absorbe el agua, bajo una segunda capa de gravilla (Figura 33).

Drainage cradles were built consisting in an under layer of clay-based rubble to absorb the water, and an over layer of gravel to solve the water ponding problems identified prior to bridge rehabilitation (Figure 33).

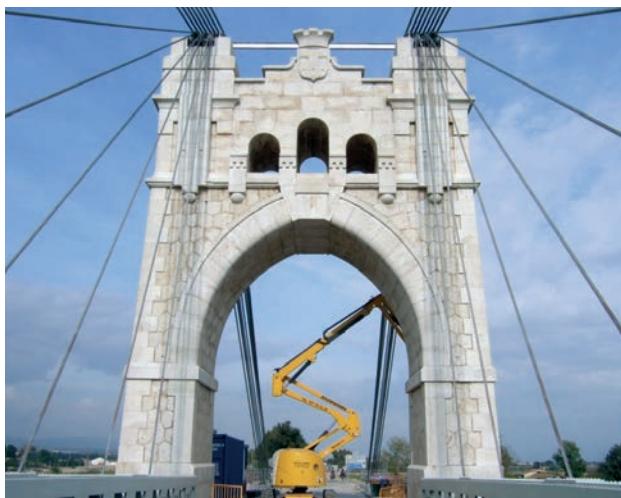
Figura 34. Pilono una vez rehabilitado.
Figure 34. Rehabilitated pier.

Los pilones se limpian mediante chorro de agua y arena (Figura 34).

The piers were cleaned with sand-containing hydro-jet technology (Figure 34).

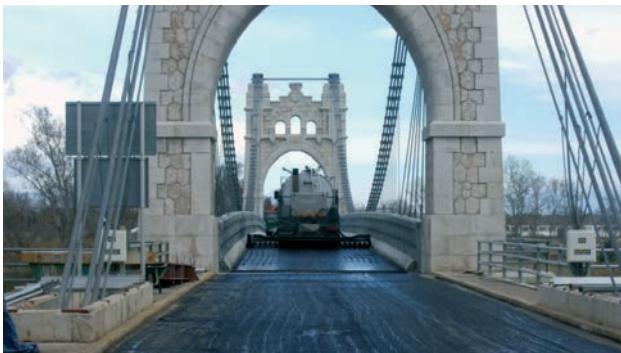
Figura 35. Trabajos de pavimentación.
Figure 35. Paving operations.

A continuación se realizó la impermeabilización del tablero prevista en el proyecto y se pavimentó el puente con una mezcla bituminosa del tipo S12 de 5 cm de espesor. Se fresaron y pavimentaron también las dos zonas adyacentes de acceso al puente (Figura 35), y se pintó la señalización horizontal. Luego se colocaron los tubos de desague de los sumideros y sus rejillas (Figura 36) y la junta de dilatación en cada extremo del puente (Figura 37).

The deck was also weather-proofed as provided in the design and paved with a 5 cm layer of S12 hot mix asphalt and the two areas adjacent to the bridge approaches were milled (Figure 35) and horizontally signed. The sumps were then fitted with drain pipes and grids (Figure 36) and an expansion joint was built on each end of the bridge (Figure 37).

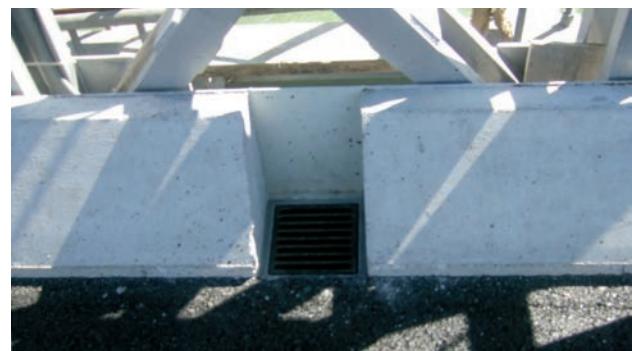
Figura 36. Detalle de sumideros y bordillo.
Figure 36. Detail of sump and kerb.

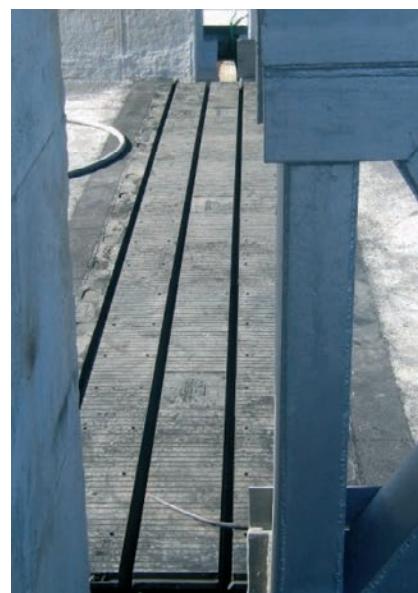
Figura 37. Junta de la calzada.
Figure 37. Carriageway joint.

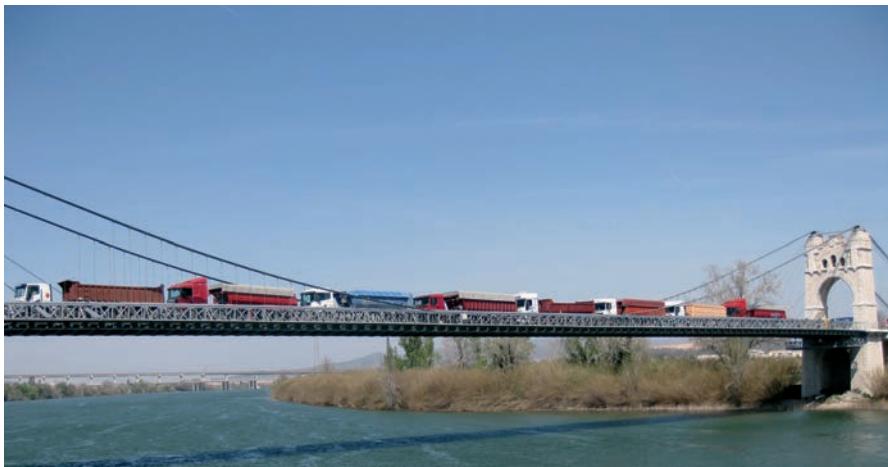
Figura 38. Prueba de carga.
Figure 38. Load test.

The test was begun by loading the bridge asymmetrically with four lorries, i.e., placing them from one side of the bridge to mid-span, centred over the carriageway. The following load state consisted in driving the other four lorries onto the opposite side of the bridge, likewise centred on the carriageway to induce symmetric loading (Figure 38).
