HA HORMIGÓN y ACERO

REHABILITACIÓN DEL PUENTE DE AMPOSTA

Obras de rehabilitación del puente colgante de Amposta

Amposta bridge - Rehabilitation works

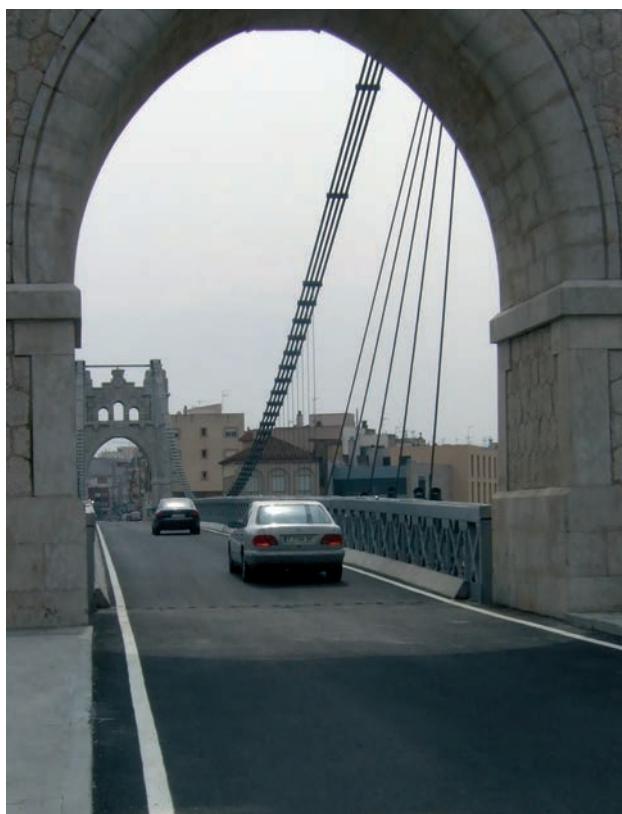
Figura 39. Tablero terminado.
Figure 39. Finished deck.

The carriageway slab was demolished and rebuilt with a series of HP-35/P/20/IIIa precast concrete plates 14 cm thick, 1.10 long and a width that concurred with the distance between the stiffening girders, 5.60 m. These slabs were built to rest on the transverse girders and joined by cast-in-place concrete. The slab was post-tensioned with nine 4T15 cables to ensure permanent compression and thereby improve durability, for the initial deck was one of the members that exhibited the greatest deterioration. A kerb with a New Jersey type barrier was cast in place along the edges of the carriageway to protect the longitudinal girders from possible vehicle impact (Figure 39).

La losa de la calzada fue reconstruida, después de su demolición, utilizando una serie de placas prefabricadas de hormigón HP-35/P/20/IIIa, de 14 cm de espesor, 1,10 m de largo y 5,60 m de ancho, que es la distancia entre las vigas de rigidez. Estas placas se apoyan en las vigas transversales y se unieron mediante hormigonado "in situ". La losa se posteo con nueve cables de 4T15, para garantizar que está permanentemente comprimida y, por tanto, mejorar las condiciones de durabilidad del tablero, que es uno de los elementos que más se habían deteriorado de la estructura original. En los bordes de la calzada se ha construido un bordillo "in situ", con perfil similar al de una barrera tipo "New Jersey", a fin de proteger las vigas longitudinales del posible impacto de los vehículos (Figura 39).

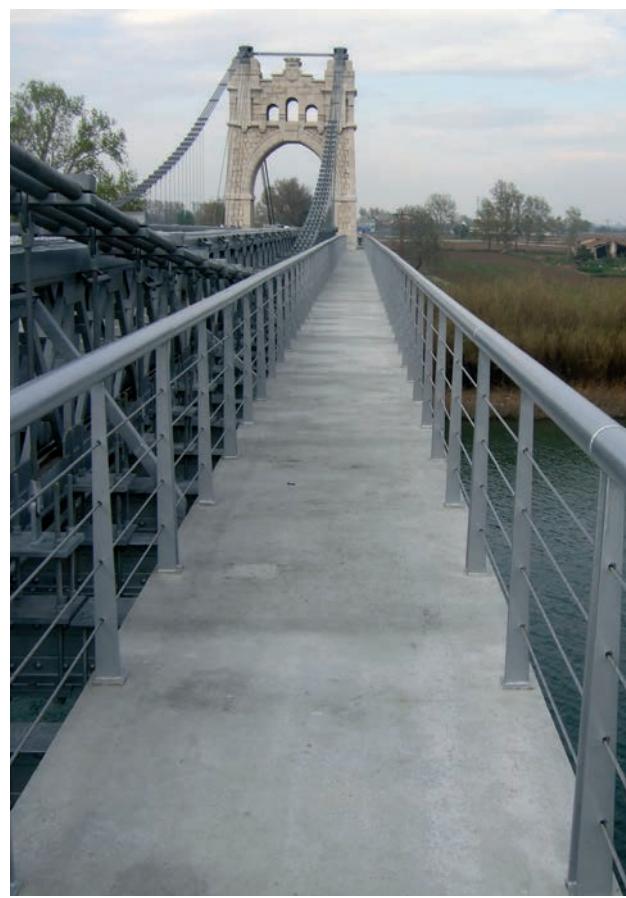
Figura 40. Nueva acera terminada.
Figure 40. Finished walkway.

The original walkways were replaced by new wider members made of HA-30/P/20/IIIa precast concrete slabs 1.50 m wide and 3.70 m long with a maximum thickness of 21 cm in the area resting on the transverse girders and a minimum of 9 cm at the cantilevered edges (Figure 40). They have built-in tubing and collection boxes for service ways, plates to attach the railings and manholes to access the support chambers.

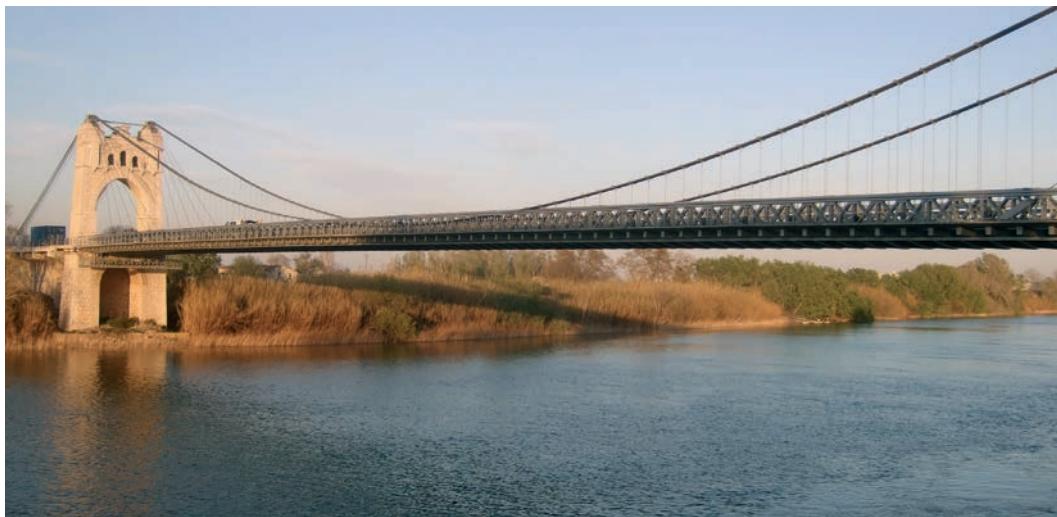
Figura 41. Sistema de cables definitivo.
Figure 41. Permanent cable system.

Los otros ocho cables, dos por silla, que completan el sistema, son los de retenida, que parten de cada pilón hacia el macizo de anclaje; su misión es compensar los esfuerzos horizontales que introducen en la silla los tirantes inclinados y el diferente ángulo de salida de los cables principales. Son cables de acero galfanizado, con un diámetro de 40 mm y sección cerrada (en "Z").

Todos estos cables son de acero con una tensión de rotura superior a 1.570 N/mm², las péndolas de barra son de acero de 275 N/mm² de límite elástico. Además, todos los cables permiten regulación.

Lastly, the system comprises eight guylines, two per saddle, that run from each pier to the anchorage block. Their mission is to offset the horizontal forces generated on the saddle by the difference between the slanted stay and main cable angles. These are also 40-mm diameter, locked coil galfanized steel cables.

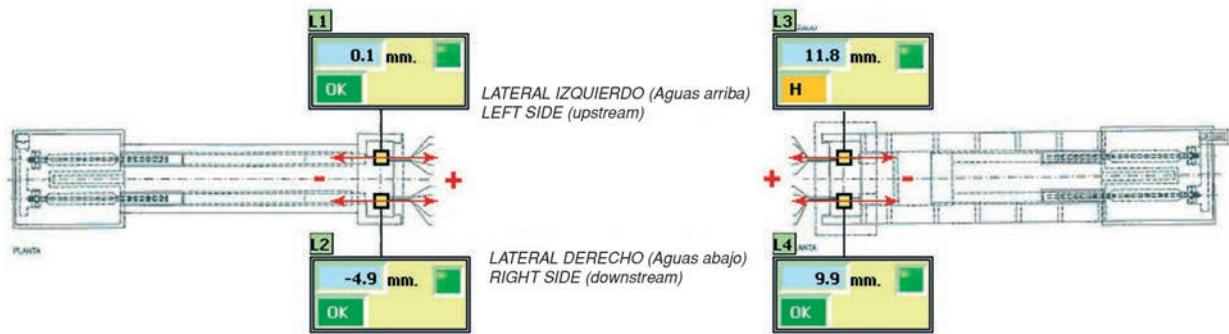
Figura 42. Sistema de instrumentación. Gráfico de control.
Figure 42. Instrumentation system. Monitoring graph.

The system is computerized to record and store the data. Specific software is at hand to access the information and check the performance of the members instrumented (Figure 42).

El sistema está informatizado, de forma que se pueden registrar y almacenar los datos obtenidos, teniendo la posibilidad de acceder a la información deseada y comprobar el funcionamiento de los elementos instrumentados a través de un programa específico (Figura 42).

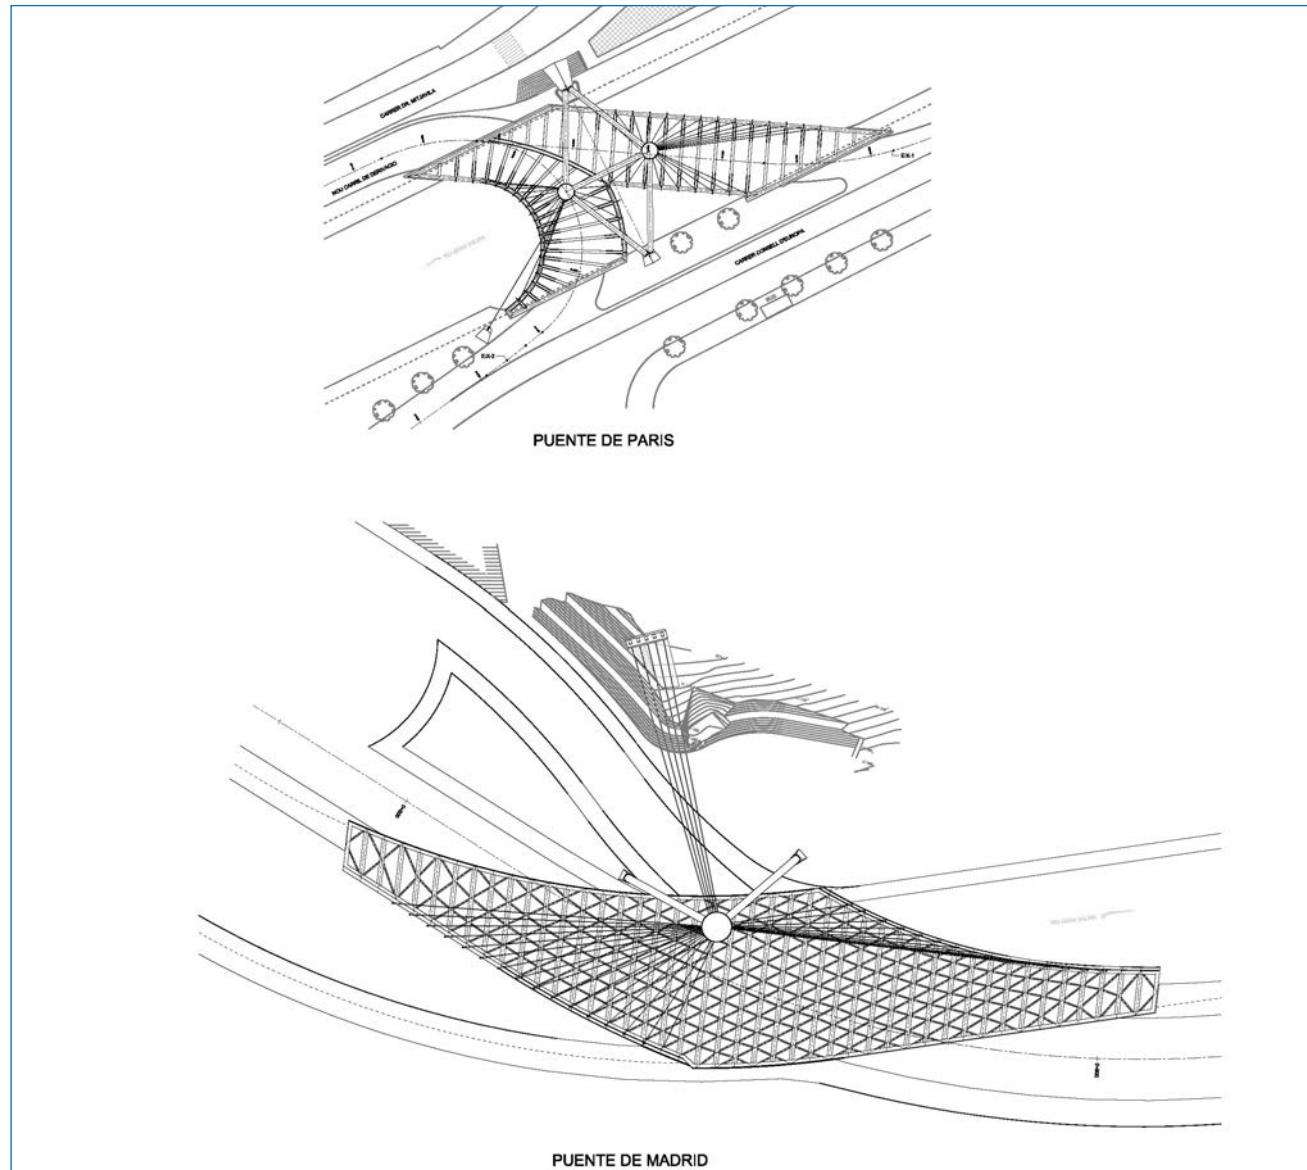
Figura 3. Plantas de las estructuras de los puentes de París y de Madrid.

Se puede considerar que ambos puentes forman una unidad, porque además de estar muy próximos, en el proyecto de ambos se han planteado problemas análogos, y por ello hay coincidencias en las soluciones que se han adoptado en ellos (Figura 3).

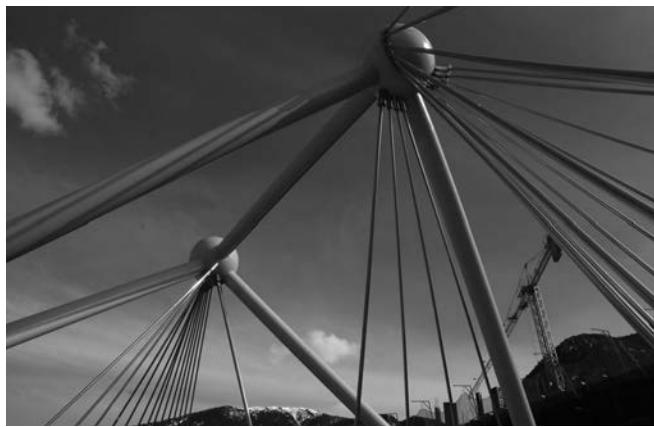
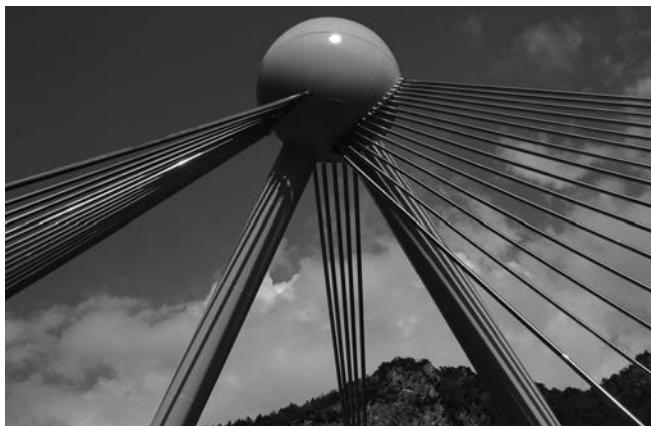
Figuras 4a y 4b. Esferas de anclajes de los tirantes de los dos puentes.

Para conseguir cantos mínimos en unos tableros irregulares como los de estos puentes, sin posibilidad de apoyarlos en puntos intermedios en el cauce del río como ocurre en ambos casos, es preciso apoyarlos en todo su contorno. Esto se consigue apoyando directamente sobre los estribos los bordes definidos por ellos, y apoyando elásticamente los bordes libres mediante tirantes. La irregularidad de los bordes da lugar a unas geometrías irregulares de los tirantes, sea cual sea el sistema de atirantamiento que se utilice. Esta irregularidad nos ha llevado a atirantar los tableros desde un elemento geométrico que permita cualquier geometría espacial de los tirantes. La figura geométrica que mejor resuelve este problema es la esfera, en la que se pueden anclar los tirantes en cualquier dirección que queramos fijar. Por ello en ambos puentes se han utilizado esferas para anclar los tirantes que soportan el tablero (Figuras 4a y 4b).

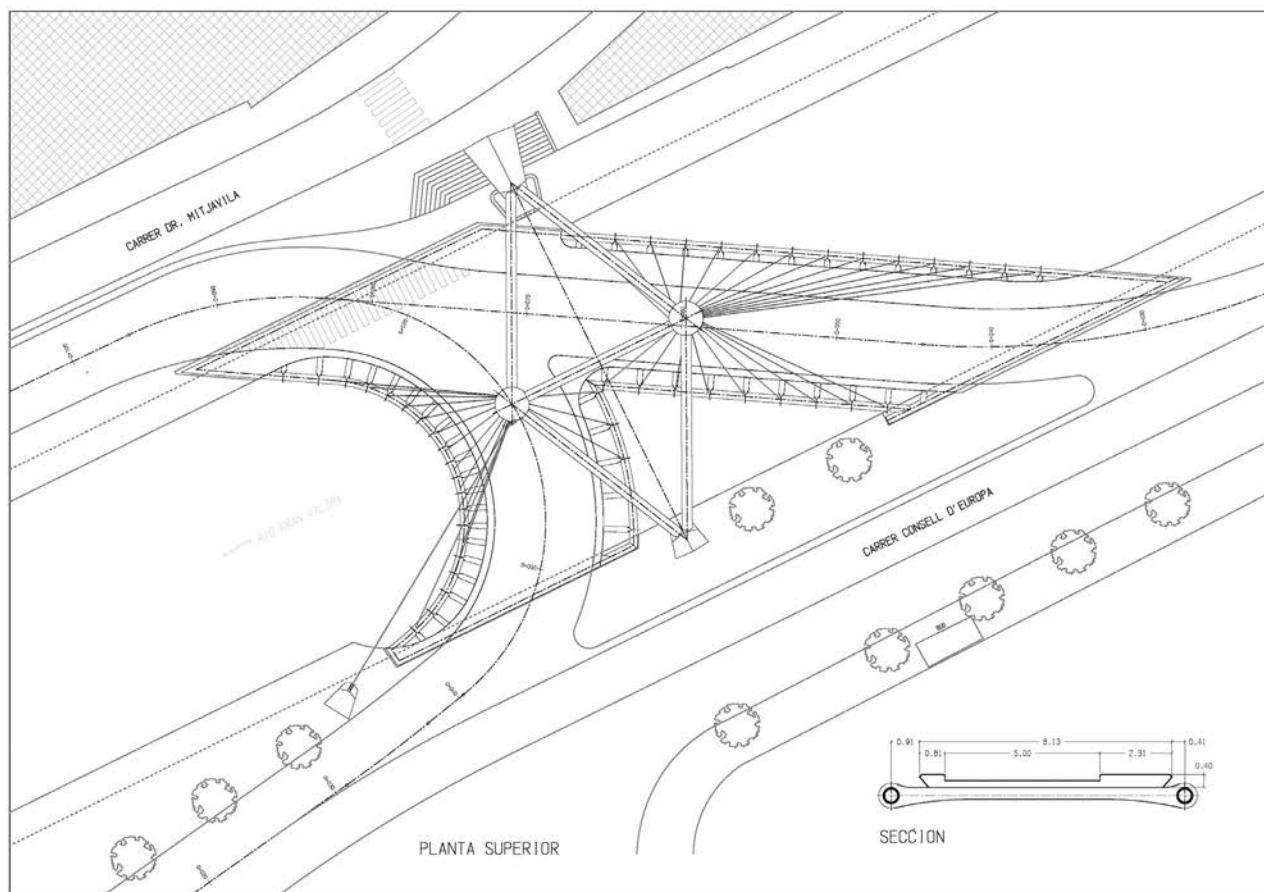
Figura 5. Planta superior del puente de París.

Este puente une dos calles de la ciudad, situadas en las dos orillas del río: la del Consell d'Europa en la margen izquierda y la del Dr. Mitjavila en la margen derecha. Estas dos calles son quasi-paralelas al río, y la unión entre ellas consiste en enlazar los dos sentidos de tráfico de la calle del Consell d'Europa con un solo sentido de tráfico en la calle del Dr. Mitjavila. Esto ha dado lugar a un enlace singular en planta, formado por un ramal oblicuo y otro en semicircunferencia, que pasan de una orilla a otra del río (Figura 5).

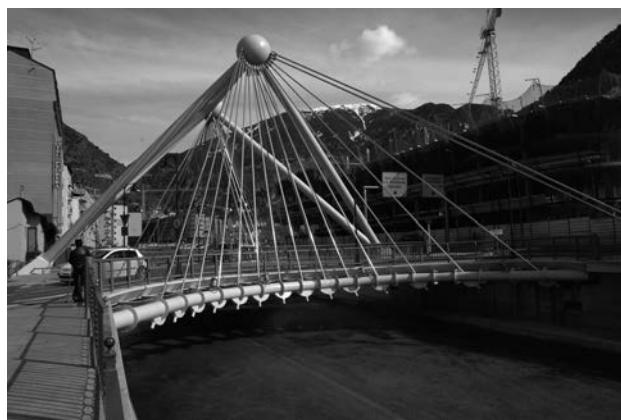
Figura 6. Vista del puente de París desde aguas abajo.

Como hemos dicho, la geometría de los ramales obliga a una geometría irregular de los tirantes de cuelgue, y por ello los elementos de anclaje de los tirantes se han materializado en dos esferas, una por cada ramal. Estas dos esferas, de 2,2 m de diámetro y 40 mm de espesor, se conectan entre sí mediante un tubo de 660 mm de diámetro, y se apoyan en dos puntos, uno en cada orilla, con tubos que parten de las esferas, formándose así un tetraedro con los cinco tubos del mismo diámetro que forman la estructura (Figuras 6 y 7).

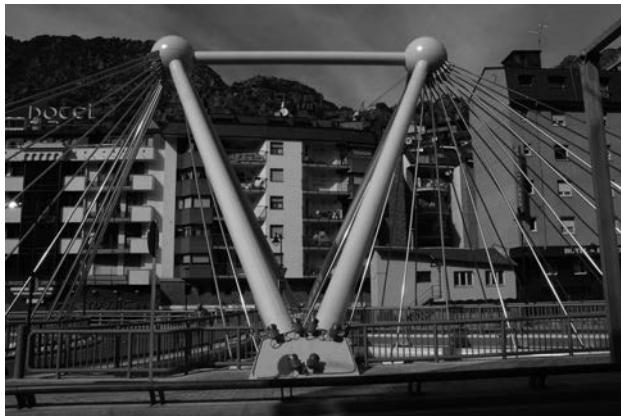
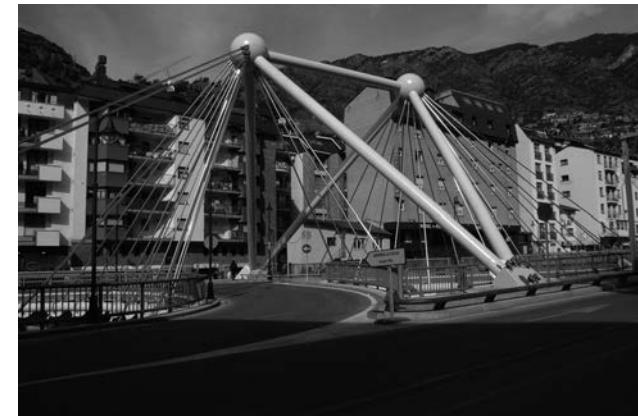
Figura 7a y 7b. Estructura superior del puente de París.

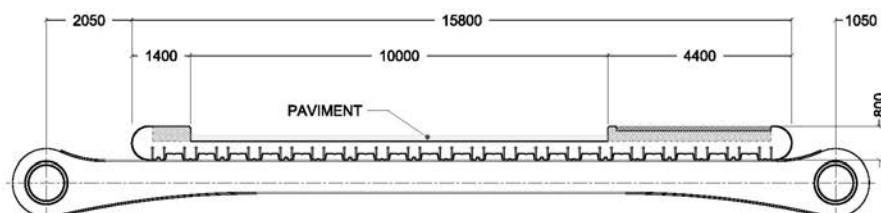
PUENTE DE PARÍS. SECCION RAMAL OBLICUO

Figura 8. Secciones transversales del tablero.

La estructura de este tablero está formada por tubos de contorno de 508 mm de diámetro y 25 mm de espesor, que bordean ambos ramales y están unidos entre sí por costillas en doble T de 0,40 m de canto (Figura 8). Estas

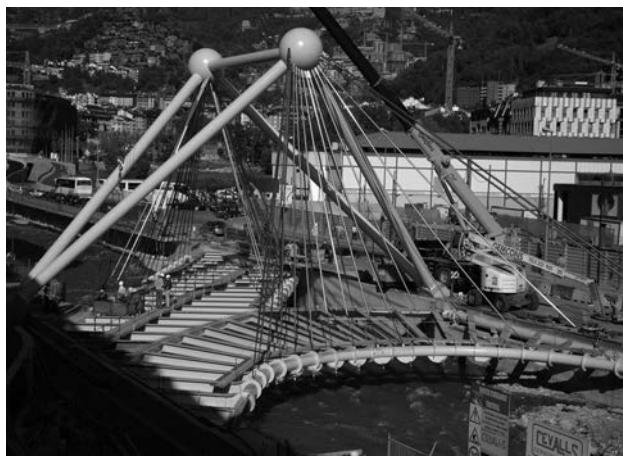
Figura 9. Estructura del tablero del puente de París.

costillas se abren en sus extremos para abrazar los tubos de borde. En la intersección de los ramales, los tubos se han sustituido por una viga en doble T de 0,40 m de canto, unida a las vigas transversales. Estas vigas transversales son paralelas entre sí y ortogonales al eje, en el ramal oblicuo y radiales en el ramal curvo (Figura 9). Las líneas de apoyo sobre los estribos se han resuelto también con tubos de 508 mm de diámetro, y a partir de estos tubos se han materializado los apoyos que, como hemos visto, son de diferentes tipos.

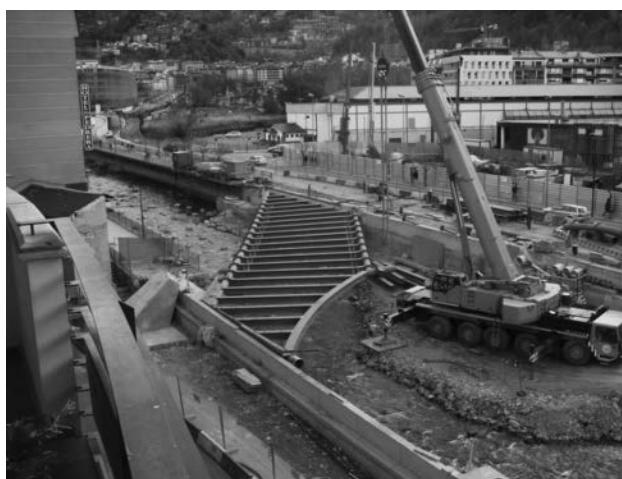
Figura 10. Montaje de la primera fase del tablero.

El tablero se dividió en cuatro partes para el montaje. La primera comprendía el tramo recto oblicuo, que se fabricó paralelamente al cauce del río en el lado de la calle Consell d'Europa, y una vez terminado se montó mediante una grúa (Figura 10). Posteriormente se montó una parte del tramo curvo formada por el tubo de contorno exterior y un tramo del tubo de apoyo sobre un estribo. La tercera parte incluía el otro tubo curvo, y la cuarta un tramo del tubo de apoyo del otro estribo. Después de empalmar estas cuatro piezas se soldaron las costillas del ramal curvo. Una vez terminada la estructura metálica del tablero se fijó a los estribos mediante las barras de anclaje.

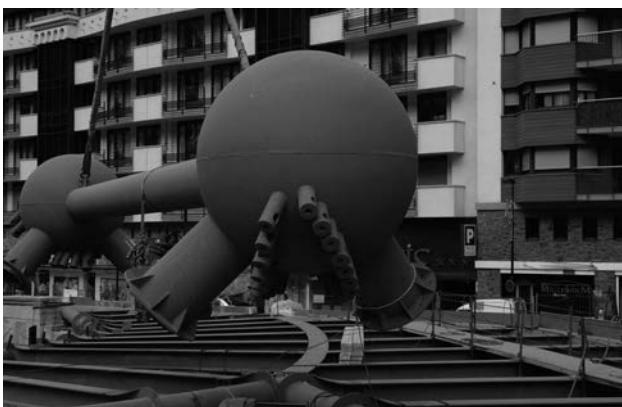
Figura 11. Montaje de la pieza superior de la estructura.

La estructura superior se dividió en nueve piezas para el montaje: a) las cuatro piezas de fijación a los cimientos de los tubos de apoyo de las esferas; b) los cuatro tubos que sirven de apoyo a las esferas, excepto sus extremos; y c) las dos esferas junto con el tubo que las une, y el arranque desde las esferas de los tubos de apoyo (Figura 11). En el empalme superior de los tubos de apoyo se colocaron unas bridas metálicas que se atornillaban inicialmente para fijar el conjunto. Los tubos se soldaron inicialmente a las piezas de arranque, después se empalmaron a las esferas y se retiraron las bridas. El montaje se hizo mediante tres grúas para sostener las esferas y los tubos.

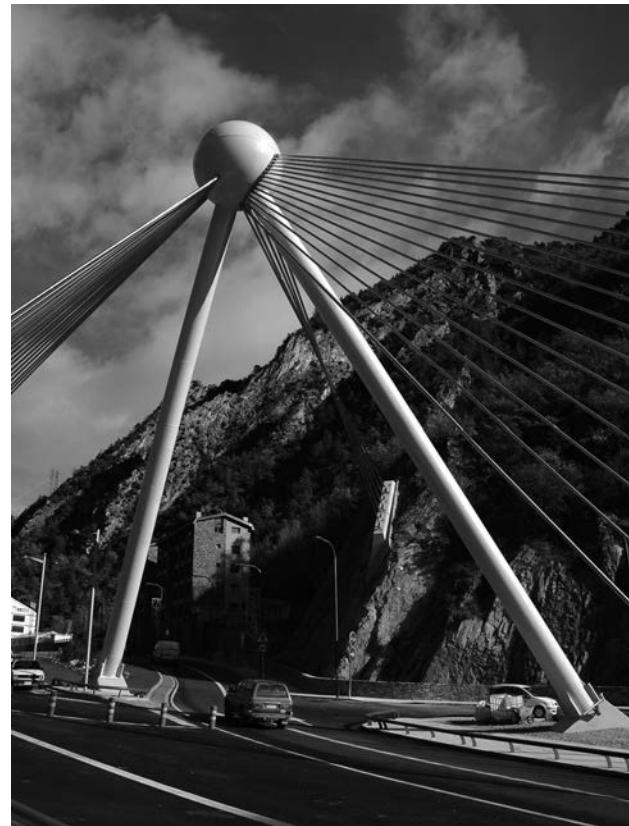
Figura 14. Trípode de apoyo de la esfera.

En principio se pensó sustentar la esfera en cuatro patas apoyadas dos a dos en una y otra orilla, pero esta solución no fue viable porque no se pudieron hacer los apoyos de la orilla derecha, debido a la falta de disponibilidad de los terrenos necesarios para ello. Por ello se utilizaron únicamente dos puntos de apoyo en la orilla izquierda, y se creó un trípode para apoyar la esfera (Figura 14). La estabilidad del trípode se consiguió mediante unos tirantes anclados a la roca de la ladera contigua al puente (Figura 15).

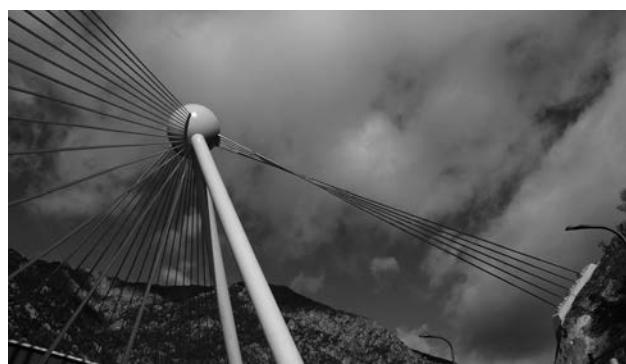
Figura 15. Tirantes anclados en la roca.

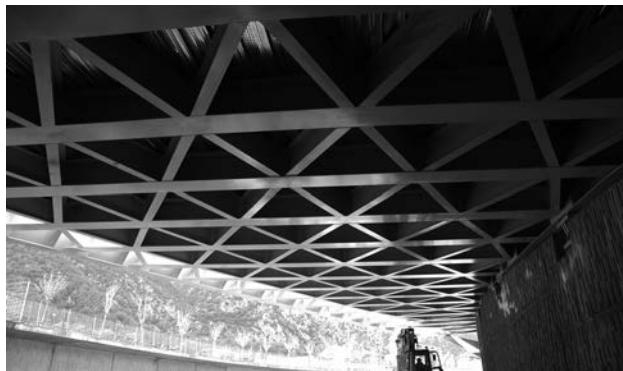
Figura 16. Vista inferior del tablero.

Del cálculo de esta losa triangulada en planta se obtuvo que la flexión en las vigas secundarias era mayor de lo esperado, lo que obligó a hacerlas también de alma

llena, aunque con menor sección que las principales (Figura 16).

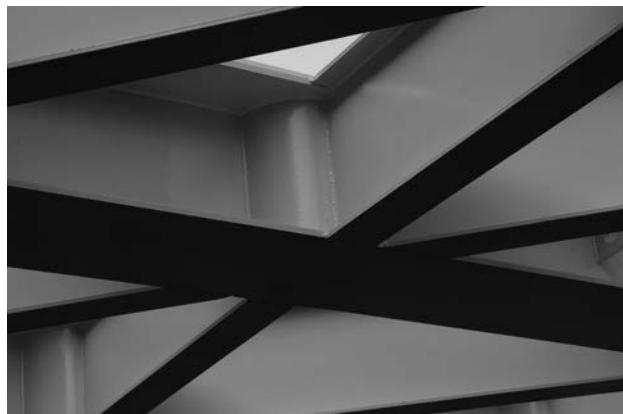
Figura 17. Detalle del nudo del tablero.

En los nudos de la triangulación se unen tres vigas, la principal y dos secundarias que llegan a él. Esto se resolvió en proyecto mediante dos semicilindros macizos soldados a los dos lados del alma de la viga principal que pasa por el nudo. A estos cilindros se soldaban las almas de las vigas secundarias. El taller metálico que hizo la estructura propuso sustituir los semicilindros

por chapas cilíndricas de mayor diámetro, para facilitar la soldadura (Figura 17). El cálculo de los nudos en estas condiciones permitió hacer el cambio, lo que facilitó su fabricación.

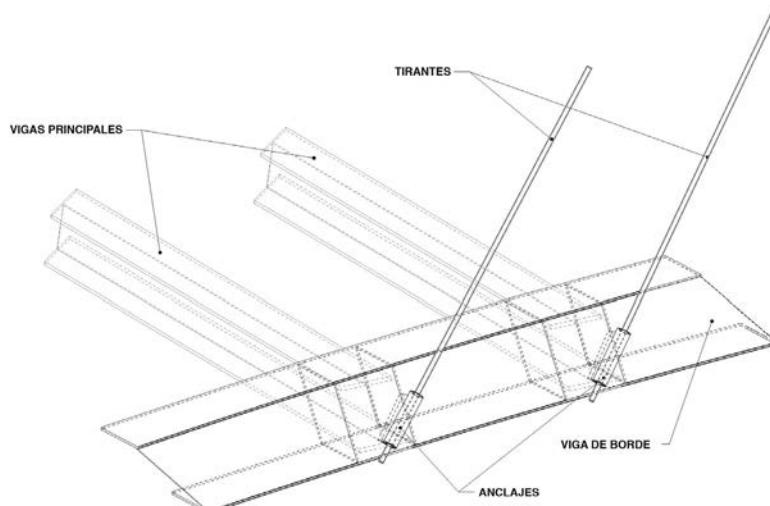
PUENTE DE MADRID. ANCLAJE DE TIRANTES EN EL TABLERO

Figura 18. Vigas principales, viga de borde y anclaje de los tirantes en el tablero.

El anclaje de los tirantes se hace mediante tubos unidos con una chapa a la viga de borde. Las barras de los tirantes se pasan por el tubo, y se anclan con chapa y tuerca en su extremo inferior (Figura 18).

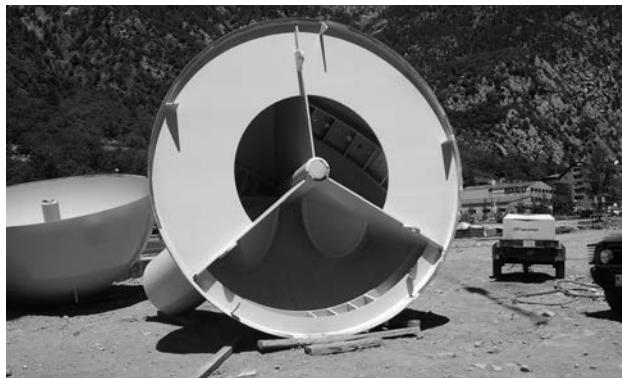
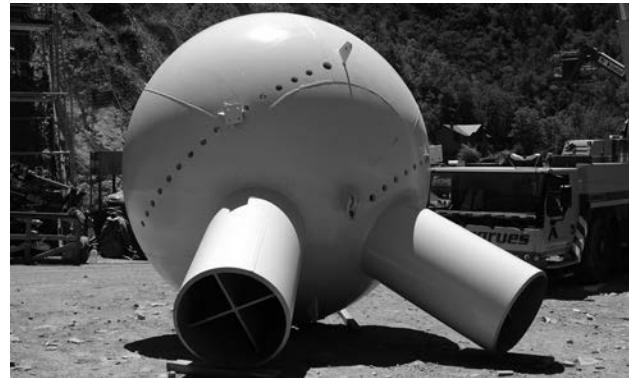
Figuras 19a y 19b. Las semiesferas del puente de Madrid antes del montaje.

Como hemos visto, la estructura superior está formada por una esfera de 4 m de diámetro (Figuras 19a y 19b) donde se anclan los tirantes que soportan el tablero y los tirantes de compensación, que se anclan en el otro extremo a la roca. La esfera se apoya en un trípode formado por dos tubos de un metro de diámetro.

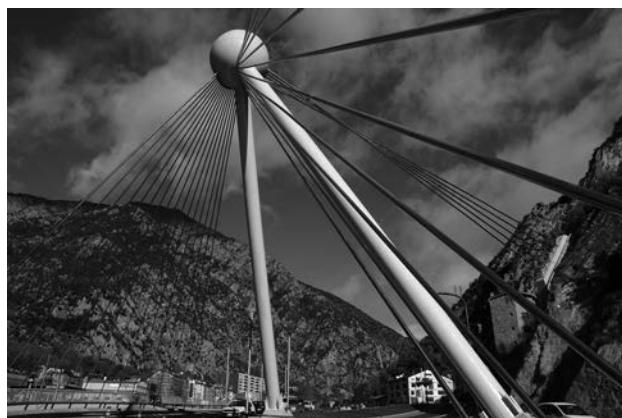
Figura 20. Tirantes soporte del tablero y tirantes de fijación de la esfera.

Los tirantes están formados por barras de 50 mm o de 75 mm de diámetro, según la carga a resistir, y los que unen la esfera a la roca son todos de 75 mm. Todas las barras son de acero 85/105. Estos tirantes tienen doble

protección: una funda de plástico adherida a la barra y una vaina exterior de acero inoxidable (Figura 20).

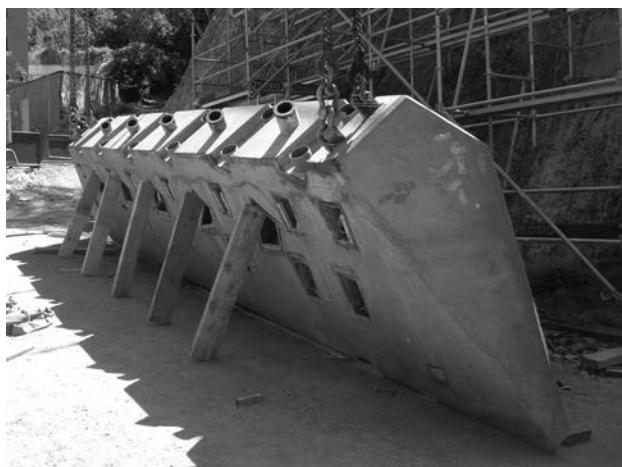
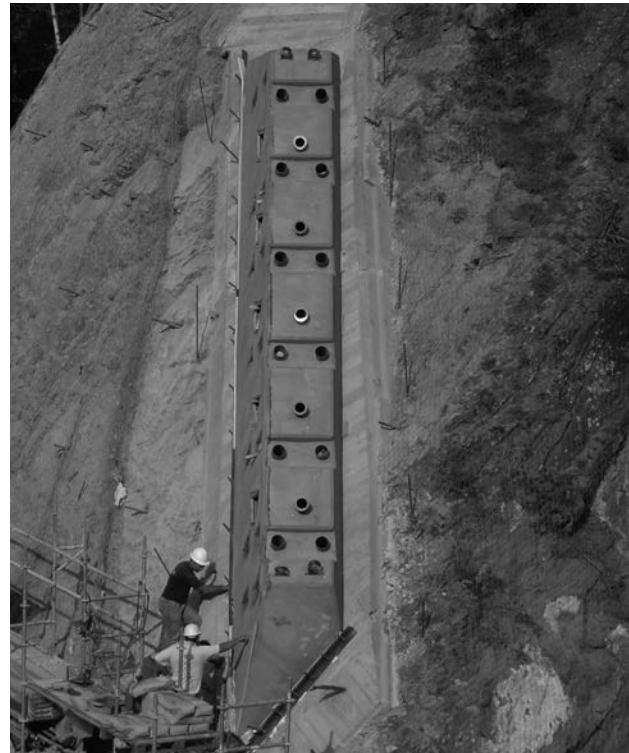
Figuras 21a y 21b. Macizo de anclaje de los tirantes de compensación.
a) El anclaje en el suelo. b) El anclaje en su posición definitiva.

La dificultad mayor que planteó el macizo de hormigón fue su construcción, porque debe alojar las cabezas de todos los anclajes y tirantes que parten de él, y los tubos correspondientes que atraviesan el macizo. Construir este elemento en medio de la roca, a una altura sobre el suelo de cerca de 20 m, no es tarea fácil. Por ello se decidió prefabricar el macizo en la misma obra (Figura 21a), y una vez terminado, se elevó mediante grúas a su posición definitiva (Figura 21b). Para ello primero se saneó la roca y se hormigonó una base con una superficie exterior plana donde se apoyó el macizo de hormigón. La junta entre el macizo y la base de hormigón se inyectó con resina epoxi. Una vez fijado el macizo, se perforaron los anclajes al terreno a través de los tubos del macizo.

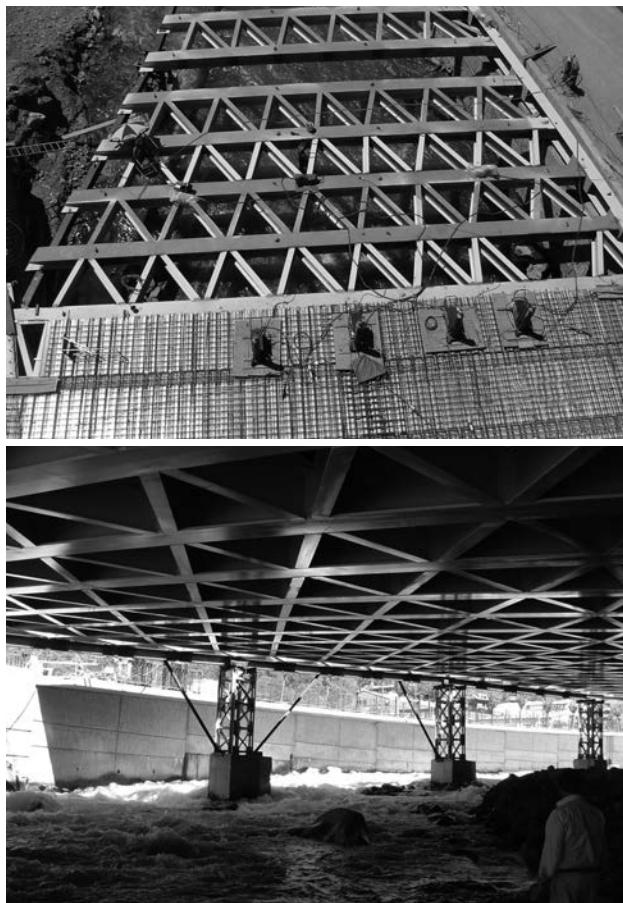
Figuras 22a y 22b. Construcción del tablero.
Apoyos provisionales para el montaje.

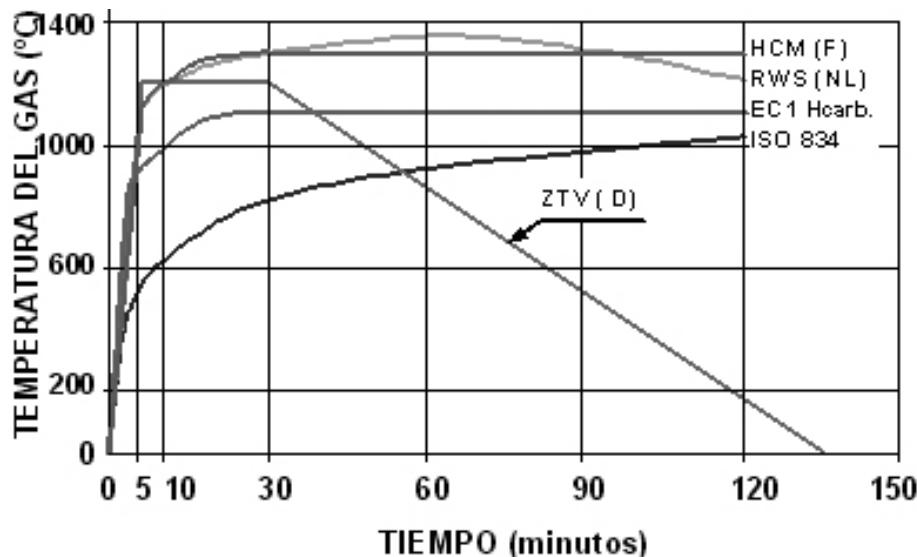
Figura 1. Curvas normalizadas de calentamiento.

En la figura 1 se representa esta curva de calentamiento, en comparación con la que se emplea habitualmente en edificación – ISO 834 –, con la curva de fuego definida por el Eurocódigo para hidrocarburos y con la RWS definida por la norma holandesa. Podemos observar que la curva HCM es muy similar a holandesa y ambas se dife-

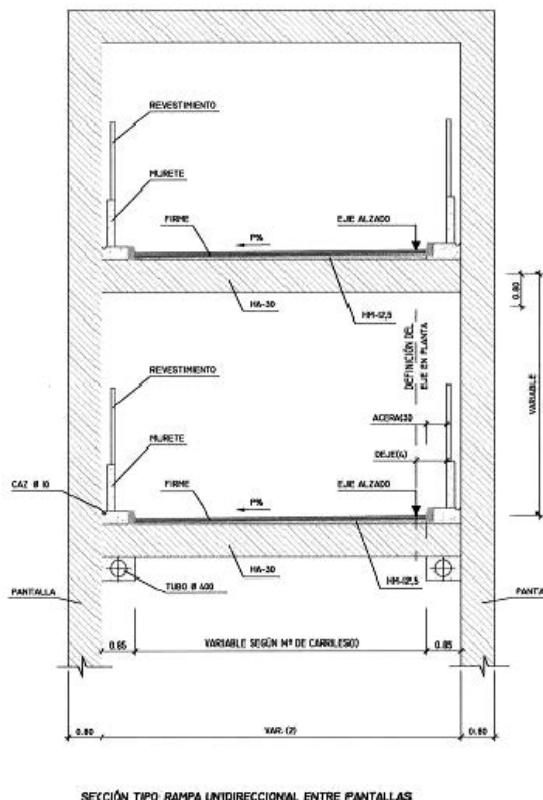
Figura 2. Sección "Tipo 4Ó
Calzadas superpuestas entre pantallas

La diversidad de situaciones que se presentan a lo largo del trazado es considerable. En las figuras 2 a 7 se representan algunas de las secciones tipo más representativas.

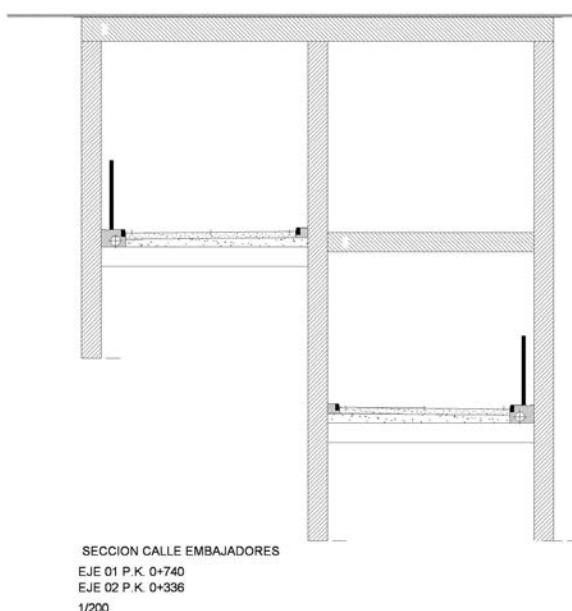
Figura 3. Sección "Tipo 8O"
Calzadas superpuestas y adosadas entre pantallas.

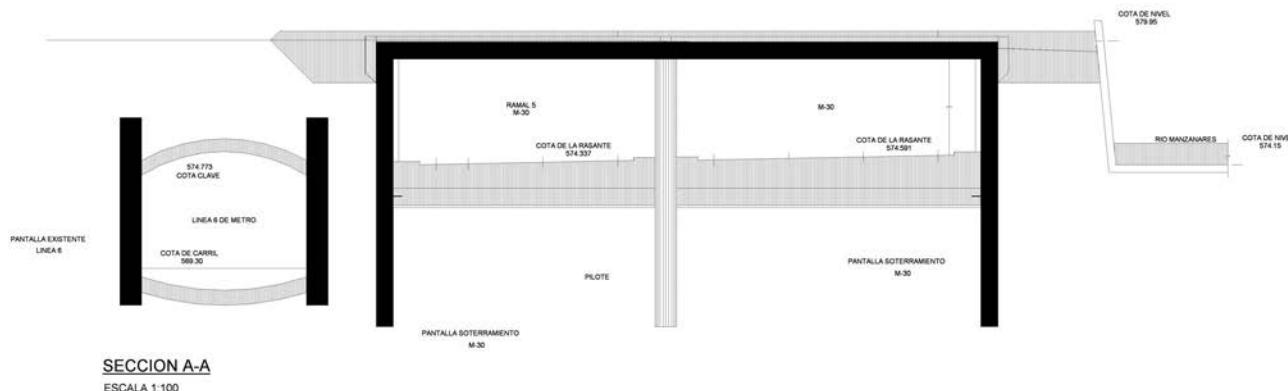
Figura 4. Sección Tipo "9 aO"
Paso paralelo al túnel de metro.

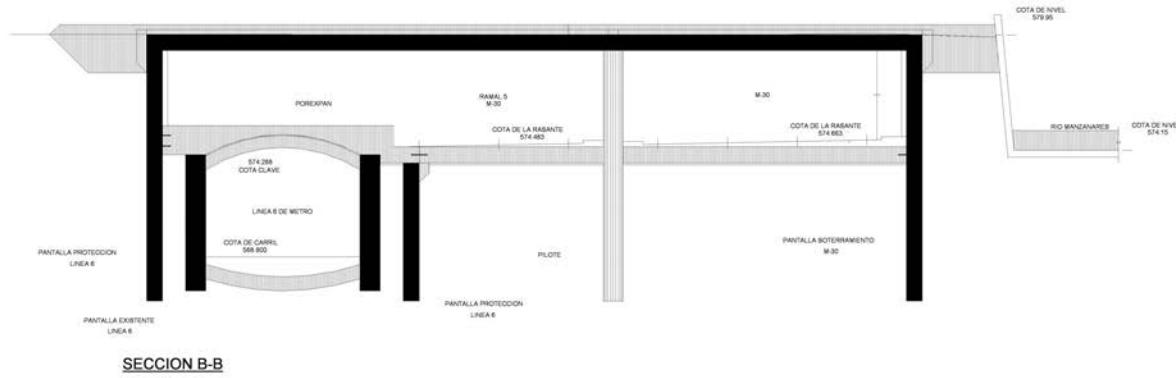
Figura 5. Sección "TIPO 9 bO"
Paso adosado al túnel del metro.

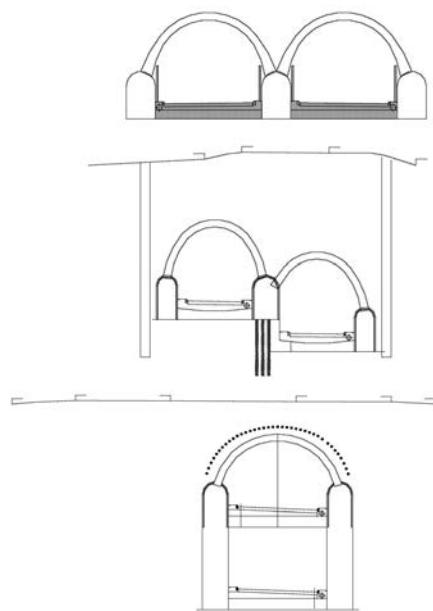
Figura 6. Secciones en mina.

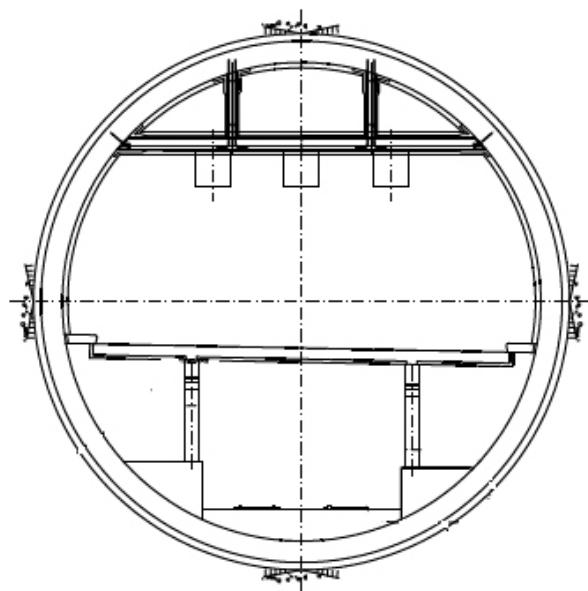
Figura 7. BY PASS SUR. Zona de tuneladora.

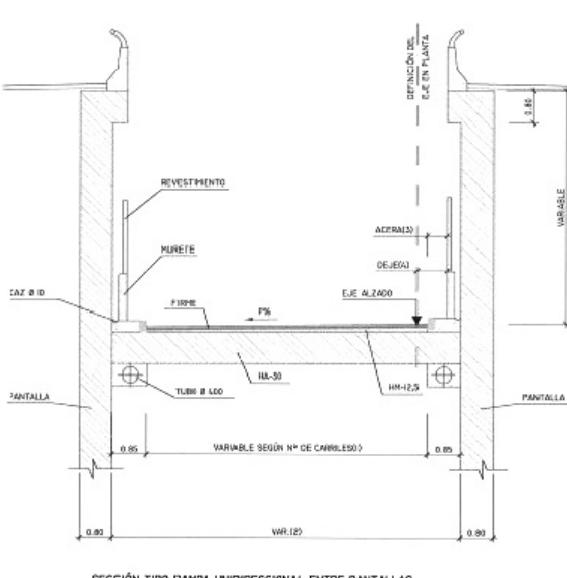
Figura 8. Sección Tipo 1.

Consta básicamente de dos pantallas laterales en voladizo y una losa de circulación. En todo caso se trata de elementos hormigonados *in situ* y no se emplea hormigón de alta resistencia. La sección se representa en la figura 8. Tratándose de una estructura al exterior no son aplicables las recomendaciones establecidas para túneles.

En rigor no le es exigible resistencia al fuego alguna, pues las temperaturas alcanzadas en caso de incendio no serían suficientemente elevadas para producir situaciones de riesgo de colapso estructural, y sólo se producirían daños superficiales de carácter local. No obstante, debe tenerse en cuenta que las dimensiones míni-

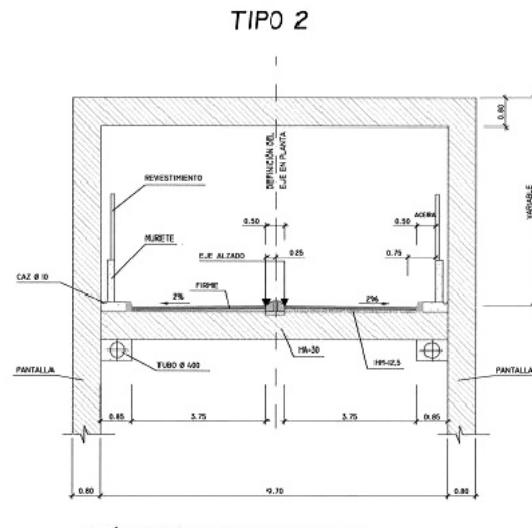
Figura 9. Sección Tipo 2.

Consta básicamente de una sección en cajón entre dos pantallas laterales empotradas en el terreno, una losa de circulación inferior y una losa o forjado de cubierta. La sección se representa en la figura 9

de resistencia al fuego de los elementos estructurales un requerimiento intermedio entre los previstos para la categoría 1 y la categoría 2. La exigencia de resistencia al fuego en esta sección sería, pues, en nuestra opinión, la siguiente:

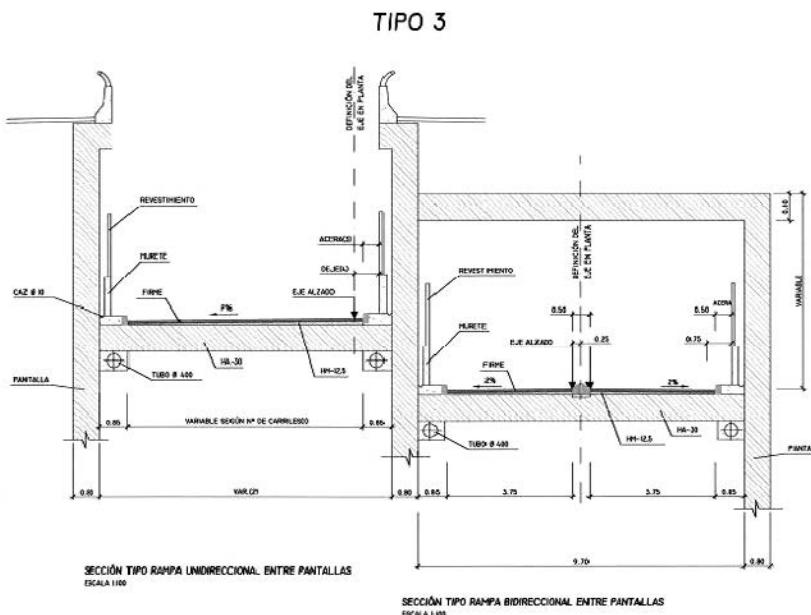
Figura 10. Sección Tipo 3.

Consiste básicamente en una combinación en paralelo de las secciones tipo 1 y 2 arriba analizadas. La sección se representa en la figura 10.

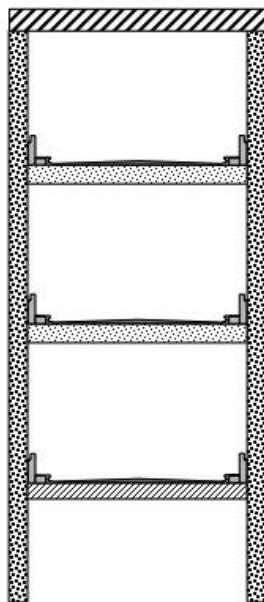
Figura 11. Sección Tipo 5.

Consta básicamente de una sección en cajón tricelular peraltado entre dos pantallas laterales empotradas en el terreno, con una losa de circulación inferior, dos losas o forjados de circulación intermedias y una losa o forjado de cubierta. La sección se representa en la figura 11.

- **Pantallas en el nivel superior:** Clase de resistencia al fuego R 90.
- **Pantallas en niveles inferiores:** Clase de resistencia al fuego R 120.
- **Losa de cubierta:** Clase de resistencia al fuego R 90.
- **Losas de tráfico intermedias:** Clase de resistencia al fuego REI 120.
- **Losa de tráfico inferior:** No precisa exigencia de resistencia al fuego.

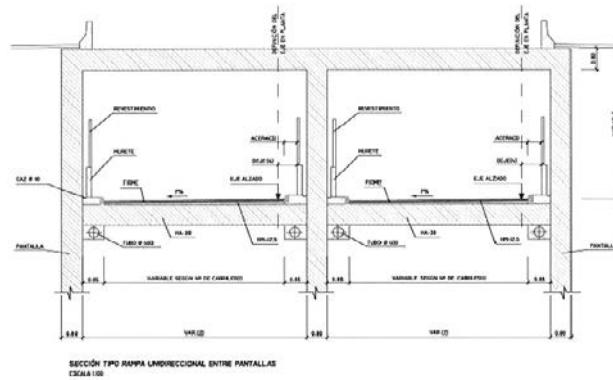
Figura 12. Sección Tipo 6.

Consta básicamente de una sección en cajón bicelular apaisado entre pantallas laterales empotradas en el terreno, con una pantalla de separación entre las dos calzadas, dos losas de circulación inferiores y una losa o forjado de cubierta. La sección se representa en la figura 12.

- **Pantallas laterales:** Clase de resistencia al fuego R 90.
- **Pantalla intermedia:** Clase de resistencia al fuego REI 120.

- **Losa de cubierta:** Clase de resistencia al fuego R 90.
- **Losas de tráfico:** No precisan exigencia de resistencia al fuego.

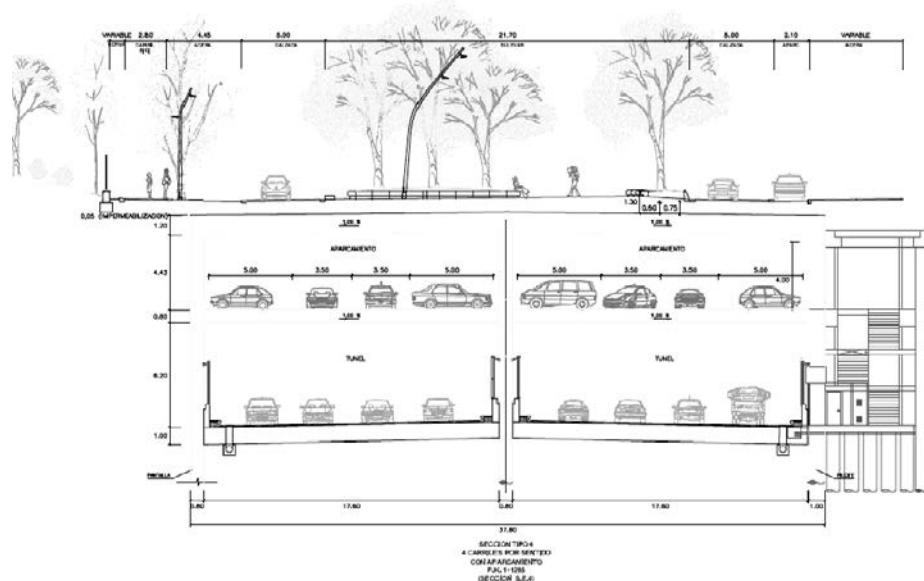
Figura 13. Sección Tipo 7.

La sección consta básicamente de dos plantas con acceso de vehículos, estando la planta superior destinada a estacionamiento de vehículos ligeros y la inferior destinada al tráfico de la autovía. En cada planta hay dos compartimentos separados entre sí por una pantalla intermedia. El conjunto está construido entre dos pantallas laterales empotradas en el terreno, y cubierto con una losa o forjado de cubierta. La sección se representa en la figura 13.

- **Pantallas laterales:** Clase de resistencia al fuego R 120.
- **Pantalla intermedia:** Clase de resistencia al fuego REI 120.
- **Losas de cubierta e intermedia:** Clase de resistencia al fuego REI 120.

- Losas de tráfico:** No precisan exigencia de resistencia al fuego.
- Escalera de evacuación, incluso techo y pantalla lateral:** Clase R 30

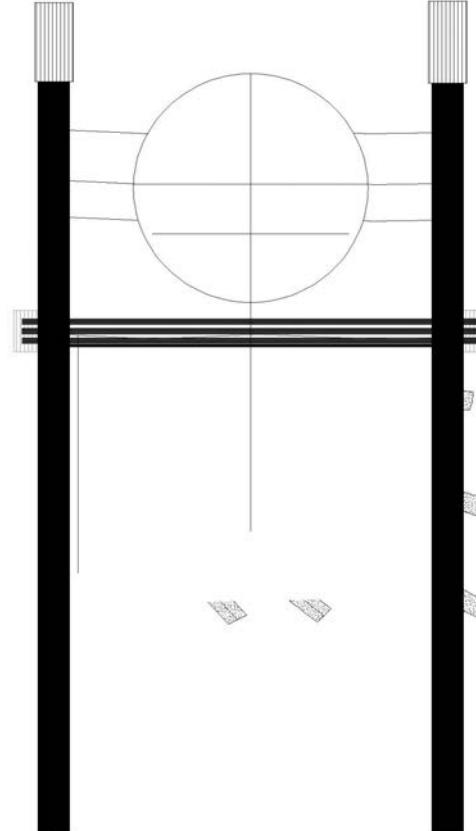
Figura 14. Sección Tipo 10.

La sección consta básicamente de dos pantallas laterales, una losa superior de sustentación del túnel del metro, soportada por vigas metálicas, y una losa de tráfico inferior. La sección se representa en la figura 14.

- Pantallas en tramo superior:** No precisan exigencia de resistencia al fuego.
- Pantalla en tramo de tráfico:** Clase de resistencia al fuego REI 120.
- Losa bajo túnel del metro:** Clase de resistencia al fuego REI 120.
- Vigas metálicas de sustentación:** Clase de resistencia al fuego R 120.
- Losa inferior de tráfico:** No precisa exigencia de resistencia al fuego.

Las vigas metálicas deberán ser protegidas para una estabilidad al fuego normalizado ISO 834 de 120 minu-

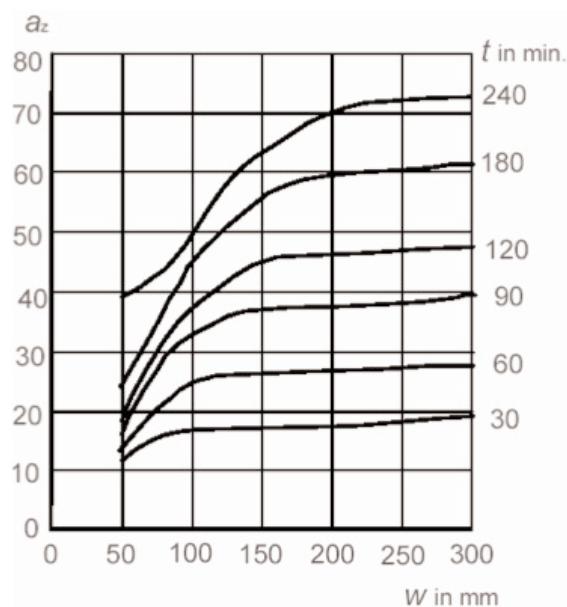
c) Reduction in cross section a_z , of a column or wall using siliceous aggregate concrete.

Figura 15. Reducción de sección según EN 1992-1-2 Anejo B.

método simplificado de comprobación de secciones sometidas al fuego denominado “*de las zonas*” recogido en el Anejo B del Eurocódigo EN 1992-1-2: 2004 supone una reducción de la sección resistente equivalente de hormigón de entre cuatro y cinco centímetros para la clase resistente REI 90 y de algo más de cinco centímetros para la clase resistente REI 120, como puede verse en la figura 15, obtenida de dicha Norma. Dado que esta reducción de sección supondría una merma del espesor de la bóveda del orden de tan sólo un 7 %, la disminución de capacidad portante que supone no resulta en absoluto condicionante, por lo que puede considerarse que el elemento cumple directamente con la exigencia correspondiente a la clase REI 120.

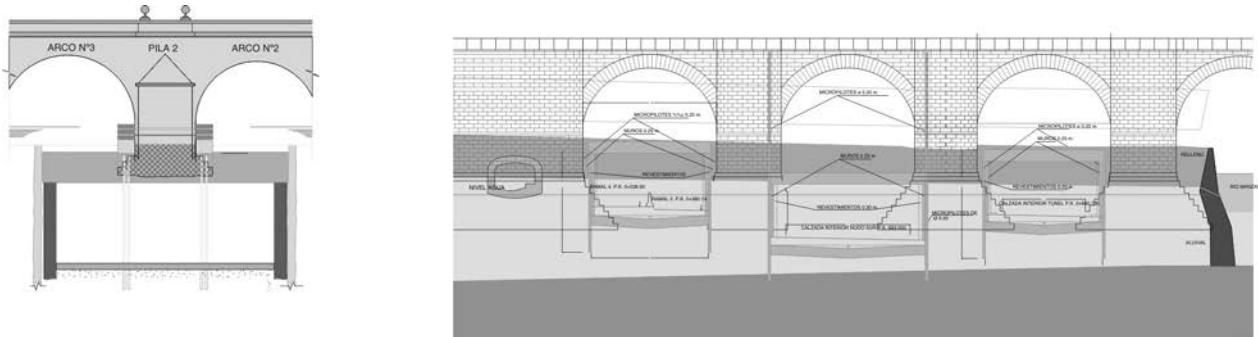
Figura 16. Sección especial. Paso por el Puente de Toledo.

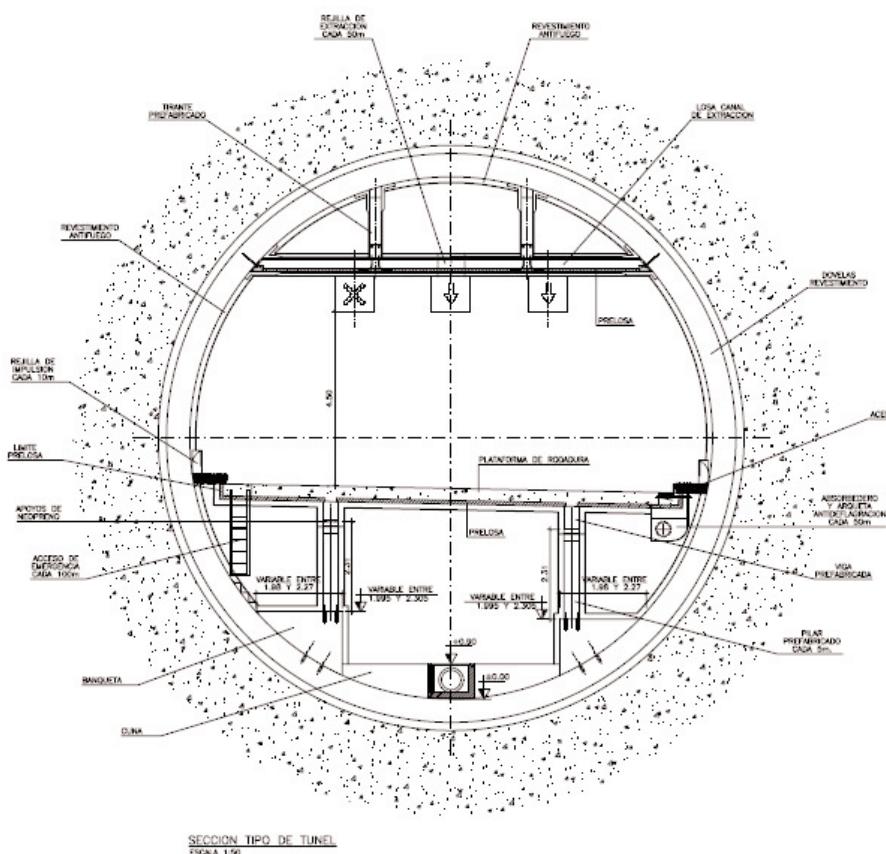
Figura 17. Sección tipo del túnel del By Pass Sur.
