HA HORMIGÓN y ACERO

REHABILITACIÓN DEL PUENTE DE AMPOSTA

Obras de rehabilitación del puente colgante de Amposta

Amposta bridge - Rehabilitation works

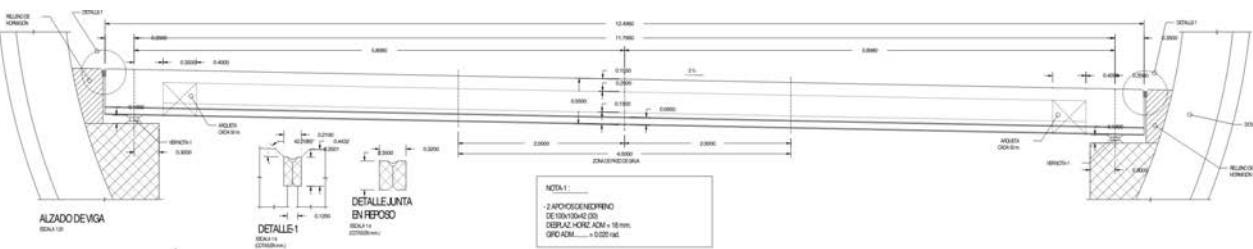
Figura 18. Sección longitudinal de la losa de tráfico.

Interiormente, los vehículos transitan sobre un forjado de losas aligeradas alveolares prefabricadas de hormigón pretensado de 550 mm de canto cuyas características se representan en las figuras 18 y 19, que apoyan en ménsulas adosadas al intradós del anillo, dejando un espacio inferior de gálibo suficiente para el tránsito de vehículos de emergencias y servicios. Los recubrimien-

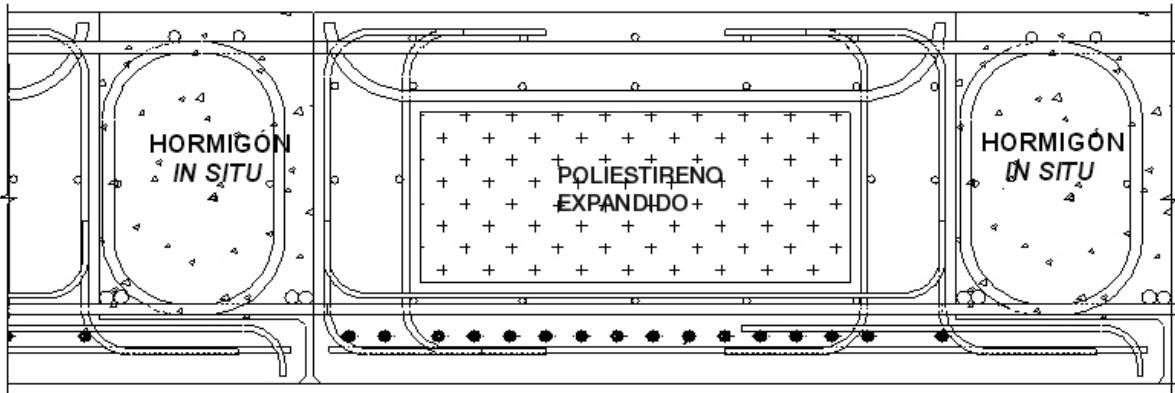
Figura 19. Sección transversal tipo de la losa de tráfico.

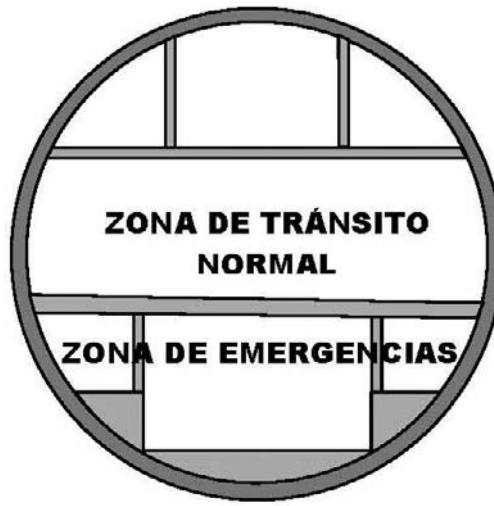
Figura 20. Sectores de fuego en el By-Pass Sur.

Para establecer la capacidad de los elementos comenzamos por efectuar un estudio teórico de transmisión de calor en el túnel. Para ello dividimos la sección en tres sectores de incendio independientes que se representan en la figura 21 adjunta: el superior, que denominamos “Zona de Ventilación”, el intermedio, que denominamos “Zona de Tránsito Normal”, y el inferior, que denominamos “Zona de emergencias”.

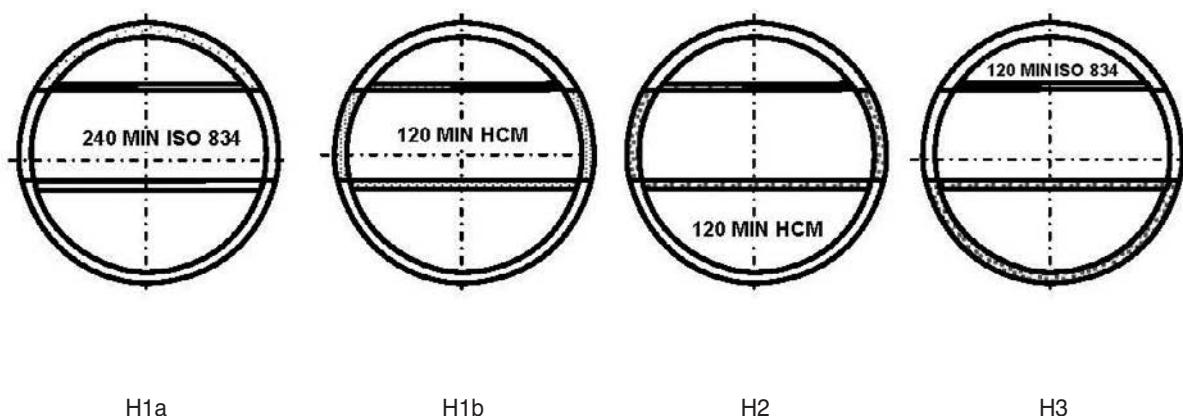
Figura 21. Escenarios de fuego en situación de proyecto.

- H1a: 240 minutos de fuego normalizado ISO 834 en la zona de tránsito normal.
- H1b: 120 minutos de fuego de hidrocarburos mayorado HCM en la zona de tránsito normal.

H2: 120 minutos de fuego de hidrocarburos mayorados HCM en la zona de emergencias.

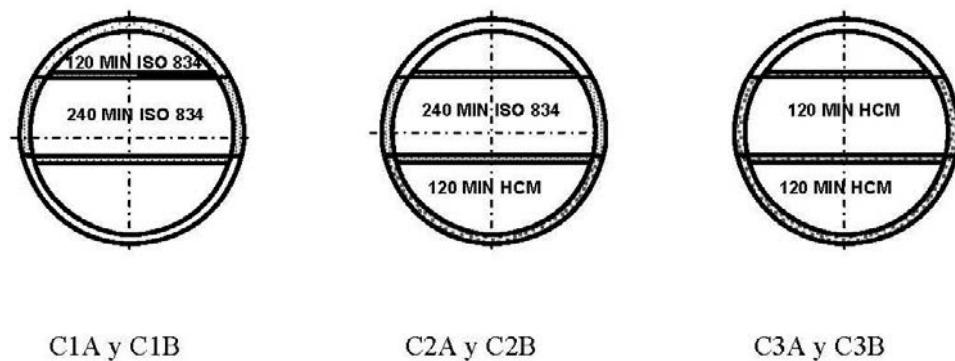
Figura 22. Escenarios de fuego complementarios.

En los casos en que la duración del fuego de cálculo en dos sectores adyacentes no es coincidente, se ha efectuado una aproximación de la situación más desfavorable decalando el comienzo del incendio de menor duración (120 minutos) en intervalos sucesivos de 30 minutos desde el comienzo del incendio de mayor duración (240 minutos). Durante la fase de enfriamiento consideramos que el comportamiento de la superficie que ha sido expuesta al fuego de menor duración durante la fase de enfriamiento es adiabático, lo que en todo caso queda del lado de la seguridad.

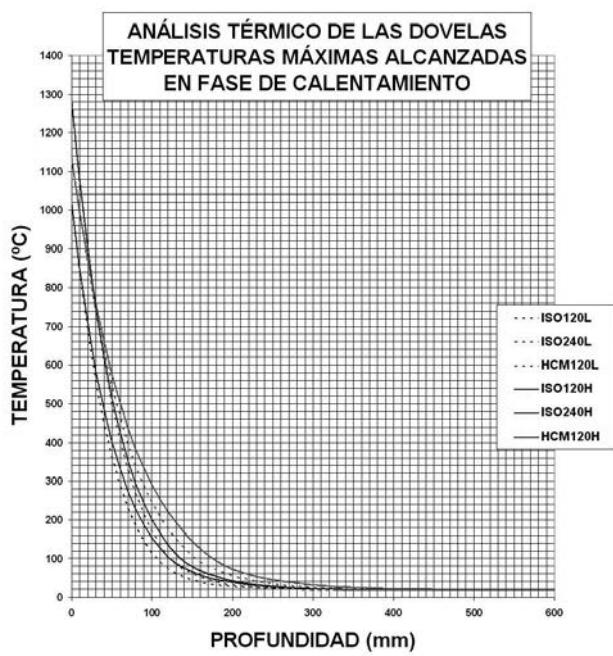
Figura 23. Exposición al fuego de las dovelas del anillo. Calentamiento. Temperaturas máximas alcanzadas a diferentes profundidades.

ISO 120 L: tras 120 minutos de fuego normalizado ISO 834. Conductividad baja

ISO 240 H: tras 240 min. de fuego normalizado ISO 834. Conductividad alta

HCM 120 H: tras 120 min. de fuego HCM. Conductividad alta

En las figuras 23 y 24 se representa un ejemplo de los resultados obtenidos, tanto en fase de calentamiento como en fase de enfriamiento.

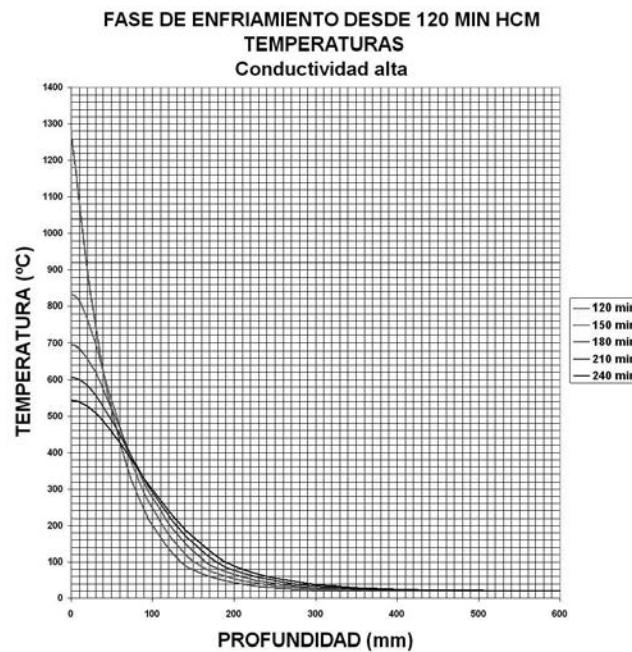
Figura 24. Exposición al fuego de las dovelas del anillo. Enfriamiento. Temperaturas alcanzadas a diferentes profundidades.

120 min: tras 120 minutos de fuego de hidrocarburos HCM

210 min: tras 120 min. de fuego de hidrocarburos HCM y 90 min. de enfriamiento

240 min: tras 120 min. de fuego de hidrocarburos HCM y 120 min. de enfriamiento

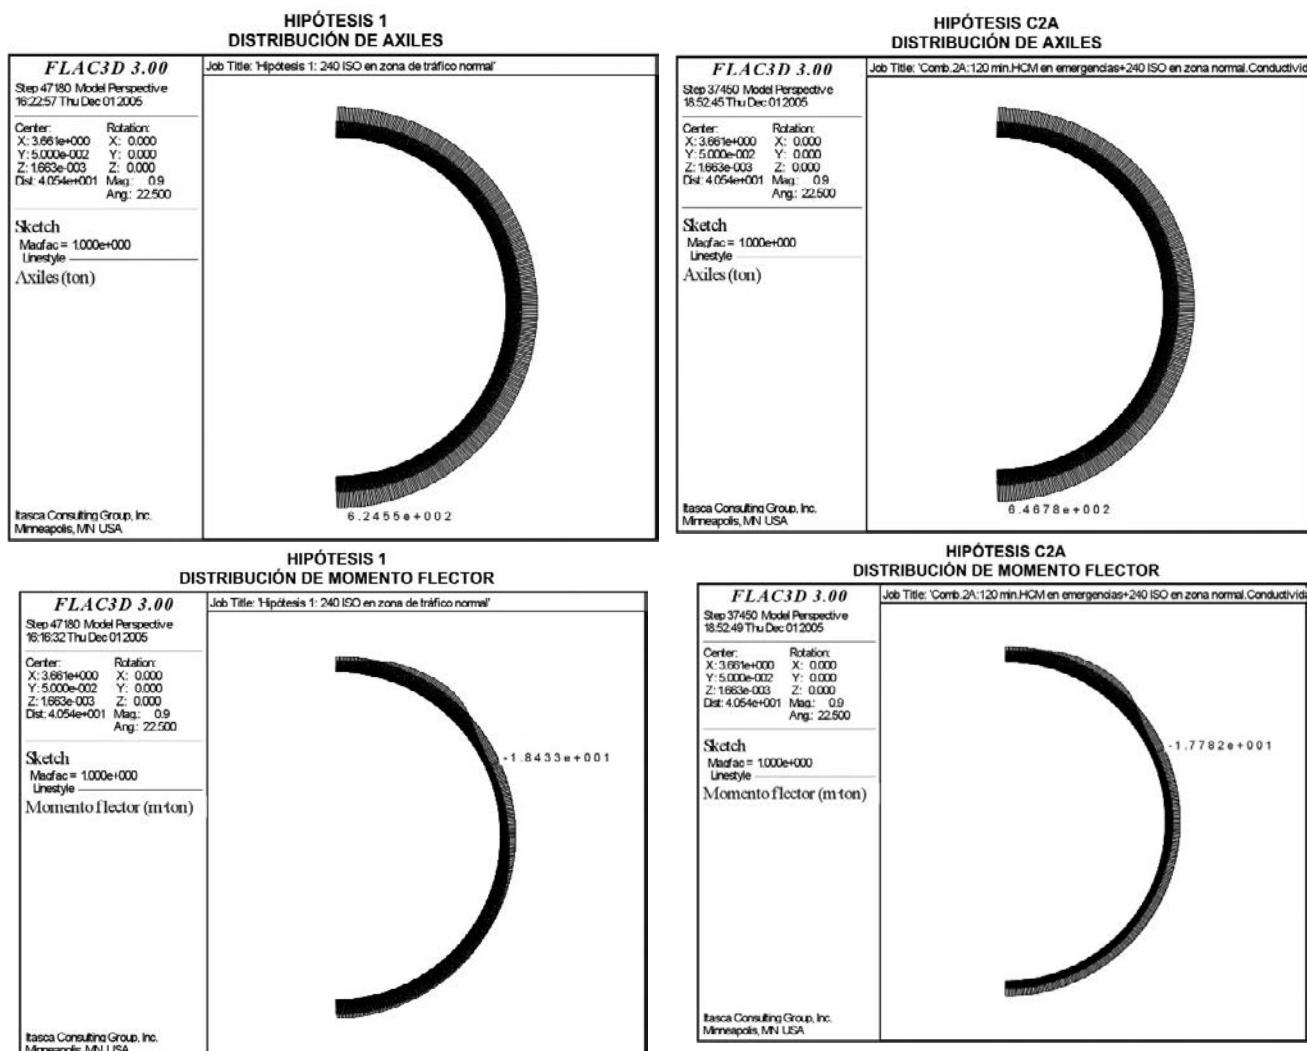
Figura 25. Resultados del análisis mecánico del anillo.

Hipótesis 1: tras 240 minutos de fuego ISO 834 en la zona de tránsito normal.

ciones libres correspondientes a las temperaturas alcanzadas. Estos datos fueron facilitados a INTECSA – INARSA, como proyectista de la estructura, con el fin de que pudiera determinarse la influencia que el proceso de calentamiento tenía en las solicitudes del anillo. En las figuras 25 y 26 se representa una selección de los resultados obtenidos.

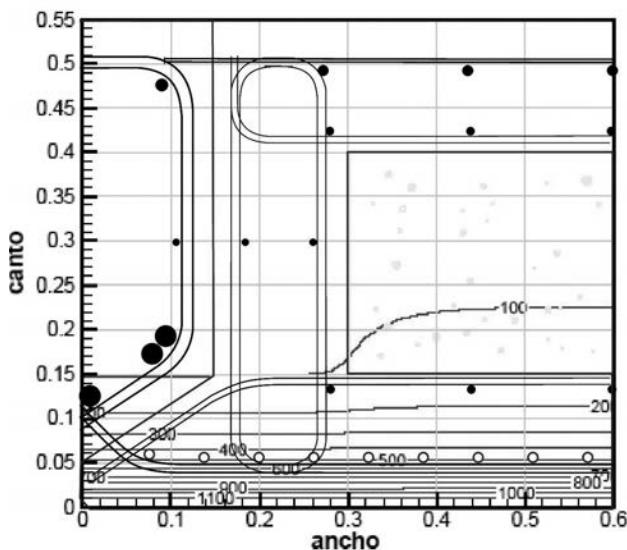
Figura 27. Resultados del análisis térmico de la losa. Isotermas tras 120 minutos de exposición a HCM por cara inferior.

En las figuras 27 y 28 se representa una selección de las distribuciones de isotermas obtenidas en el análisis térmico de la losa de soporte de la calzada.

La situación pésima a efectos de resistencia a flexión de la losa se produce, en las situaciones de proyecto, en la hipótesis H2, tras 120 minutos de exposición al fuego de hidrocarburos mayorado HCM en la zona de emergencias.

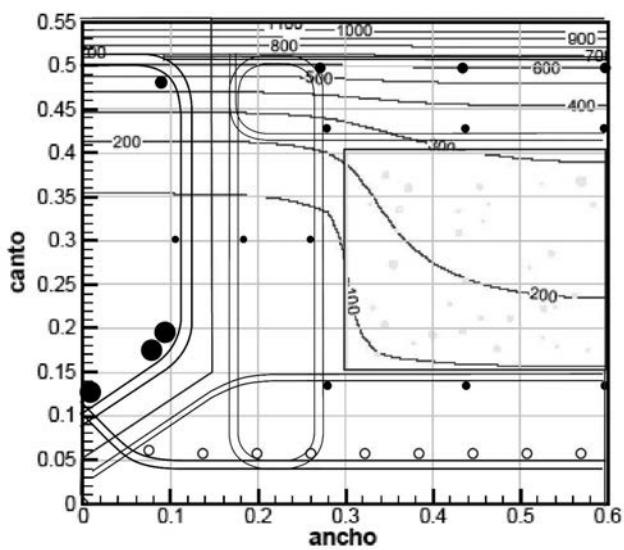
Figura 28. Resultados del análisis térmico de la losa. Isotermas tras 240 minutos de exposición a ISO 834 por cara superior.

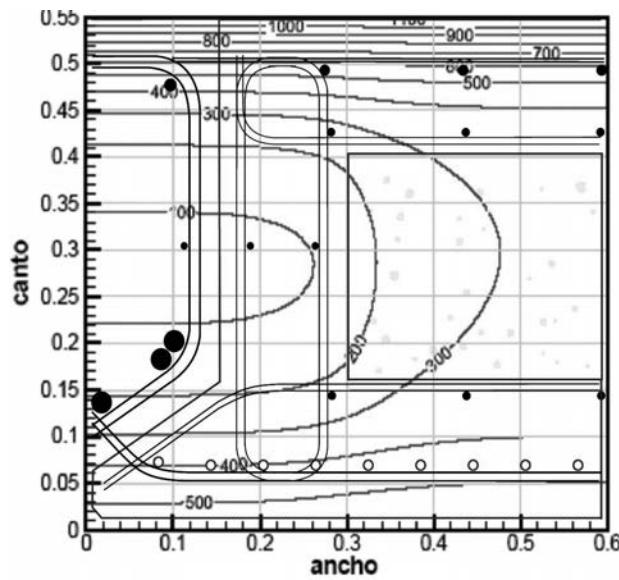
Figura 29. Resultados del análisis térmico de la losa. Isotermas tras 240 minutos de exposición a ISO 834 por cara superior y 120 minutos de exposición a HCM en la inferior. Inicio simultáneo del incendio en ambos sectores.

En las figuras 29 y 30 se representan las distribuciones de isotermas en dos de las hipótesis complementarias. El análisis realizado mostró que la situación pésima se produce cuando se genera una temperatura en el gas

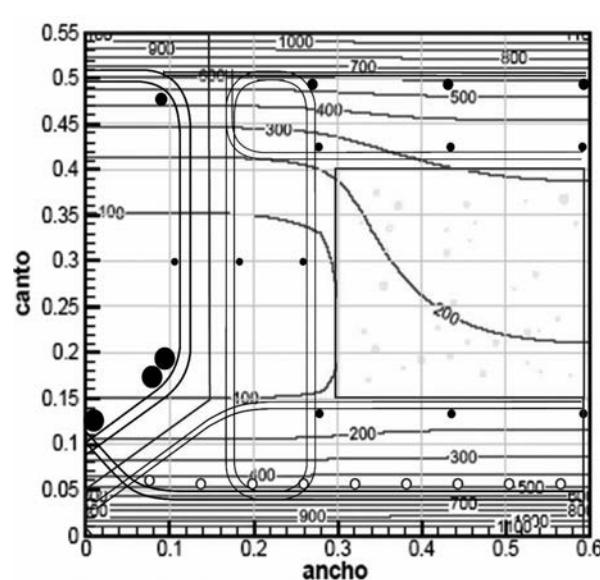
Figura 30. Resultados del análisis térmico de la losa. Isotermas tras 240 minutos de exposición a ISO 834 por cara superior y 120 minutos de exposición a HCM en la inferior. Inicio en sector inferior 120 min. después que en superior.

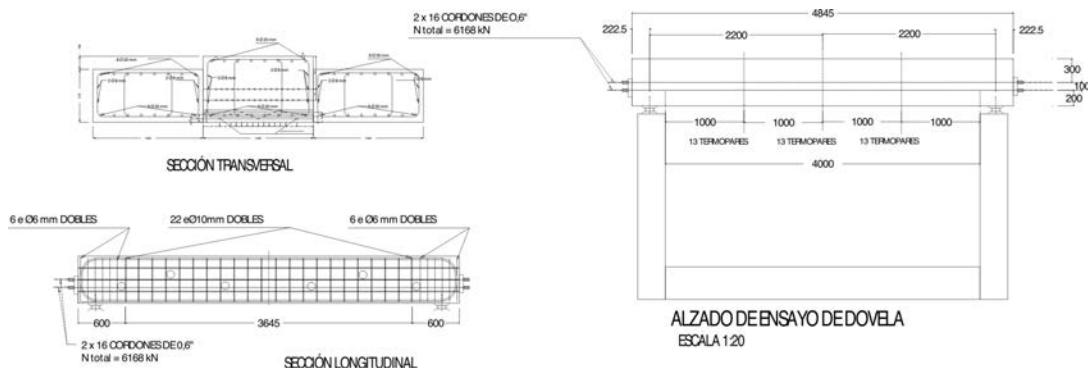
Figura 31. Disposición de ensayo de las piezas modelo del comportamiento de las dovelas.

En la figura 31 se representan las piezas y la disposición de los ensayos de exposición al fuego según la curva ISO 834, que se efectuaron en el laboratorio de AFITI - LICOF en Arganda, Madrid.

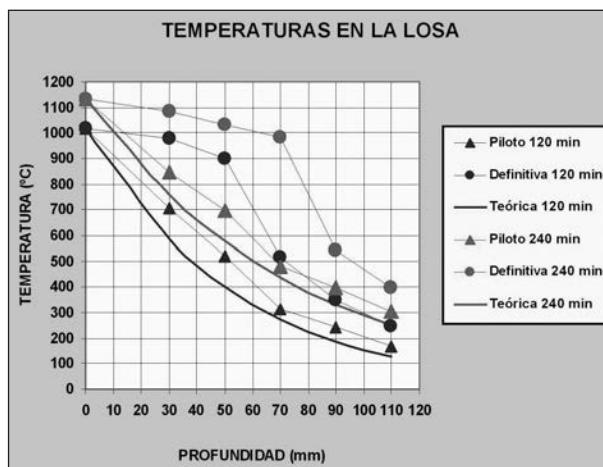
Figura 32. Distribución de temperaturas teóricas y medidas en los ensayos de dovelas.

En la figura 32 se representan las temperaturas alcanzadas a lo largo del ensayo en las dos piezas ensayadas a diferentes temperaturas. Como puede verse en el gráfico, el ensayo "Piloto" se comportó perfectamente dentro de lo previsto en el estudio térmico realizado³. Debe señalarse que en este ensayo no se apreció la presencia de desconchado alguno en la cara expuesta de la losa, y sin embargo en la pieza destinada al ensayo definitivo sí se produjo el *spalling* de la capa superficial de hormi-

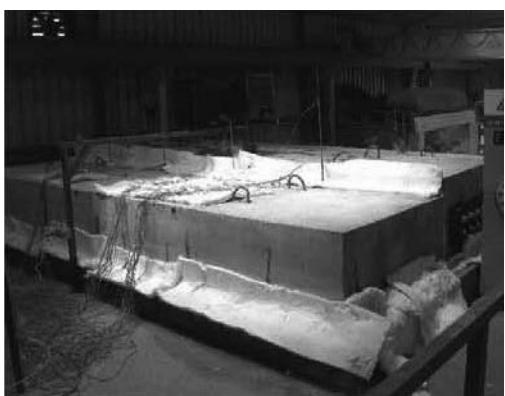
Figura 33. Montaje del ensayo.

En las figuras 33 a 38 pueden observarse algunos aspectos de los ensayos realizados.

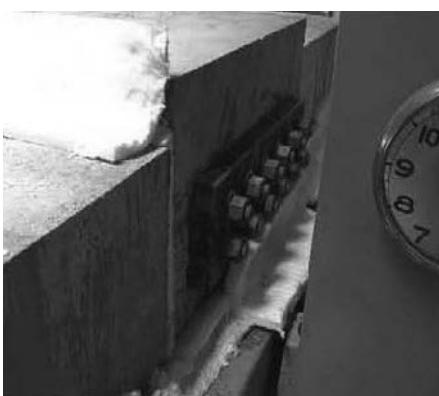
Figura 34. Detalle de la cabeza de anclaje del pretensado.

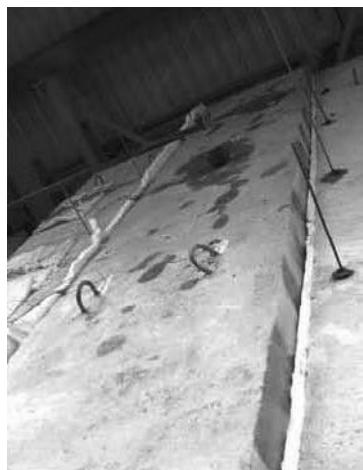
Figura 35. Estado de la cara superior de la pieza tras el ensayo piloto.

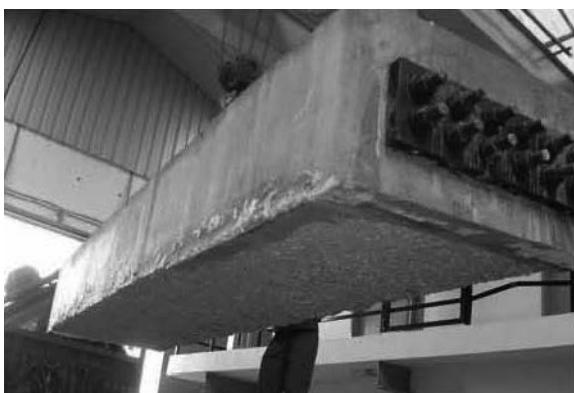
Figura 36. Estado de la cara inferior de la pieza tras el ensayo piloto. No se aprecian signos de spalling.

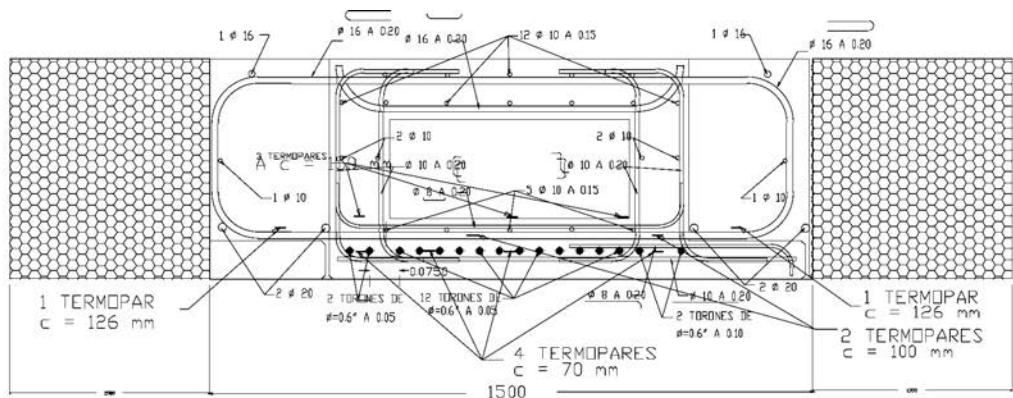
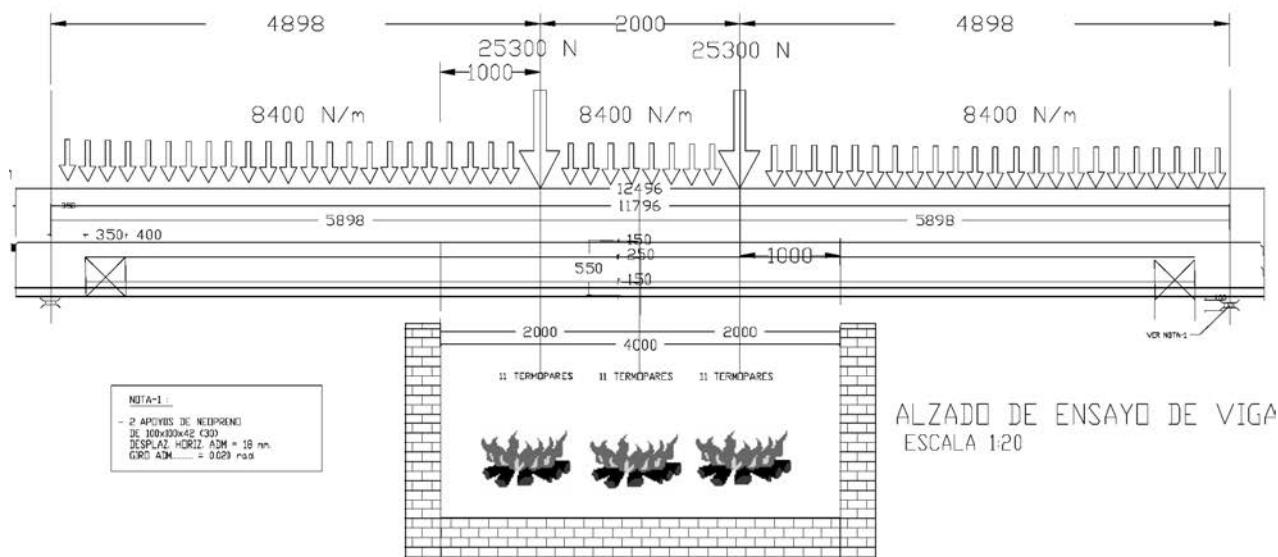
Figura 39. Disposición de los ensayos de las losas de soporte del tráfico.

c ES LA DISTANCIA DEL PUNTO DE MEDIDA DE LA TEMPERATURA AL PARAMENTO INFERIOR DE LA PIEZA
