REHABILITACIÓN DEL PUENTE DE AMPOSTA

Obras de rehabilitación del puente colgante de Amposta

Amposta bridge - Rehabilitation works

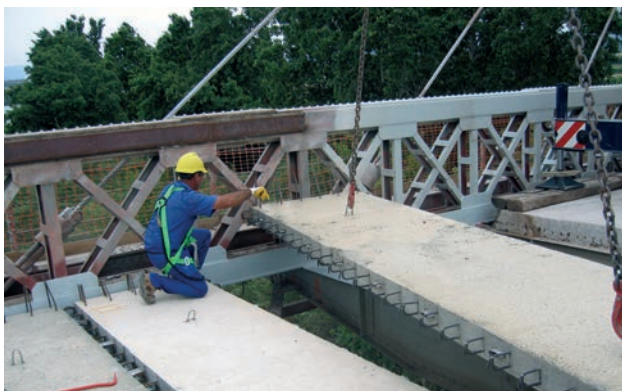
Figura 4. Colocación de la nueva losa, una vez demolida la existente.

Figure 4. Laying the new slab (after demolishing the original deck covering).

The precast carriageway slabs were made off-site and shipped to and stored on site prior to laying. They were hoisted with slings and rested on two transverse girders (overlapping each flange by 4 cm, with a 13 cm joint between adjacent slabs). Before each slab was set into its permanent position, its post-tensioning sheathes were coupled to the sheathes in the preceding slab, for this could not have been done afterwards for want of sufficient clearance (Figure 4).

Las prelosas de calzada fueron prefabricadas en una planta externa y transportadas y acopiadas a pie de obra, antes de su colocación. Para ello, se izaron mediante unas eslingas y, posteriormente, cada una se apoyó sobre dos vigas transversales (su apoyo sobre éstas era 4 cm sobre cada ala, quedando una junta de 13 cm entre prelosas contiguas). Antes de dejarlas apoyadas en su posición definitiva, se conectaron los manguitos que unen las vainas de postesado de ambas prelosas, porque más tarde no hubiera habido holgura suficiente para colocarlos (Figura 4).

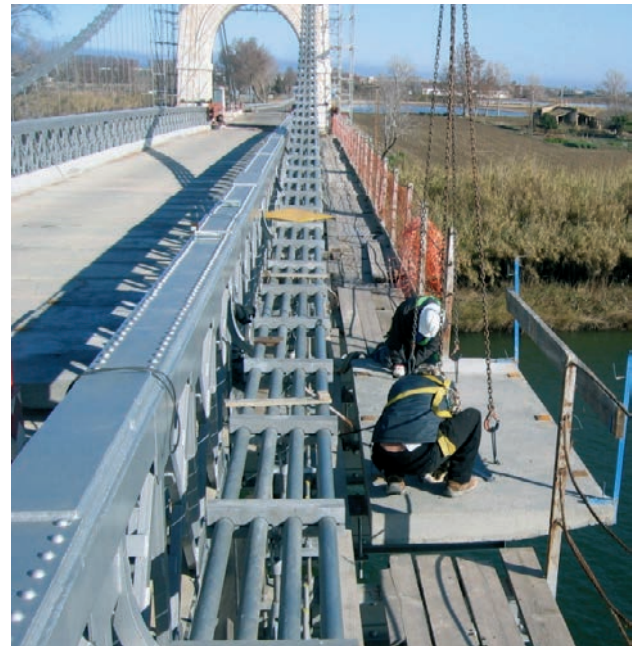
Figura 6. Trabajos de colocación de las aceras prefabricadas.
Figure 6. Laying precast walkway slabs.

These slabs were laid after the cable system was replaced on the bridge. Laying was conducted from mid-span toward the ends symmetrically, i.e., successively left and right and on the Amposta side and the La Aldea side, so that neither side of the deck had over two slabs more than the other at any given time (Figure 6). The end slabs, two on each side, were not laid until the new end transverse girders were installed.

El montaje de estas losas se realizó al finalizar el proceso de sustitución del sistema de cables del puente. Se fueron colocando desde el centro hacia los extremos y de forma simétrica, es decir, a izquierda y derecha y lado Amposta y La Aldea sucesivamente, de manera que en ningún momento hubo más de dos losas colocadas de diferencia entre ambos lados del tablero (Figura 6). Las losas extremas, dos en cada lado, no se colocaron hasta que fueron instaladas las nuevas vigas transversales extremas.

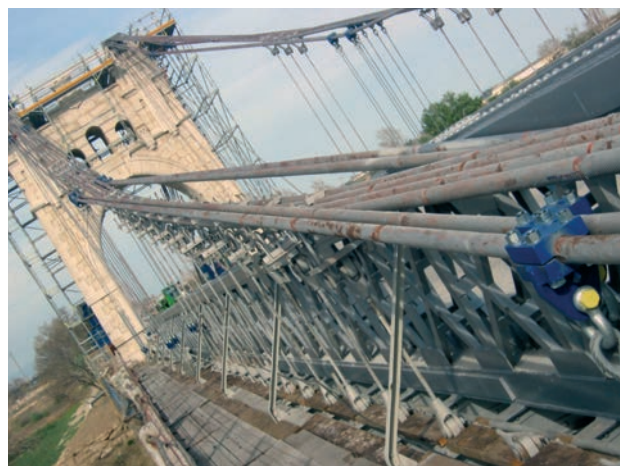
Figura 13. Sistema de cables durante la transferencia inicial de cargas.

Figure 13. Cable system during initial load transfer.

When 40 per cent of the load had been transferred, the outer side of the bands was severed, completely releasing the connection between the external and middle cables, with the provisional suspenders attached only to the former and the initial suspenders only to the four middle cables. Similarly, the outer part of the bands was severed in the hangers closest to the abutments so they would not interfere with the descent of the external and middle main cables in subsequent load increments. The top band clasps on the initial suspenders closest to mid-span were removed so these hangers would not interfere with the rise of the external cables or therefore with the concomitant formation of the respective polygon (Figure 13).

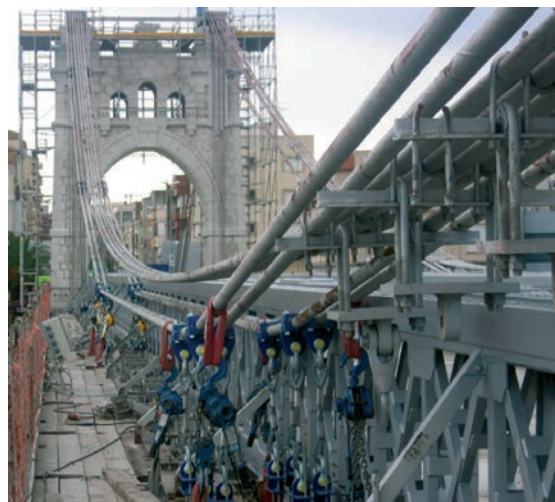
Figura 14. Retirada de péndolas con eslingas y polipastos.

Figure 14. Suspender removal with slings and chain blocks.

As bands and clasps were severed, the external cables adopted a polygonal shape, connecting the provisional hangers linearly, while the middle cables rose by nearly 20 cm between the two sets of short suspenders (Figure 14). This operation

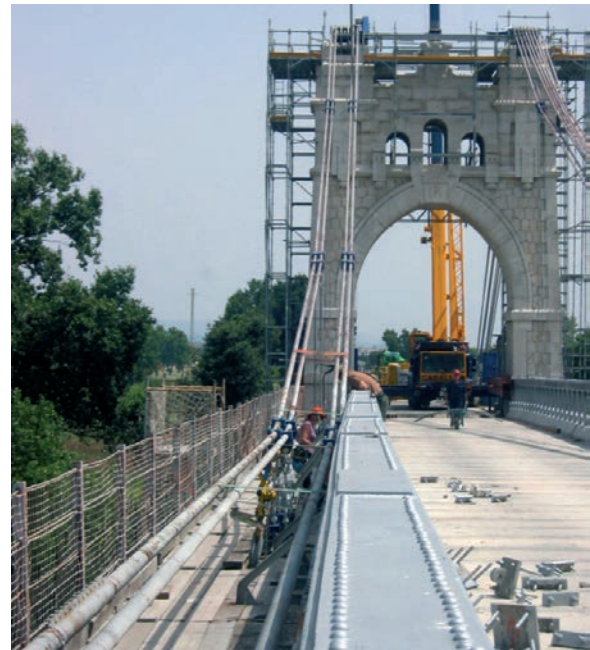
Figura 15. Sistema de cables finalizada la transferencia de cargas a las péndolas provisionales.

Figure 15. Cable system after conclusion of load transfer to provisional suspenders.

Una vez retiradas todas las péndolas antiguas, los tirantes y el cable horizontal, y destesados los cables de retenida, el tablero se encontraba sustentado únicamente por las péndolas provisionales y, a través de ellas, por los cables principales exteriores (Figura 15).

suspendido desde las péndolas provisionales únicamente, y, a través de ellas, desde los cables principales exteriores (Figura 15).

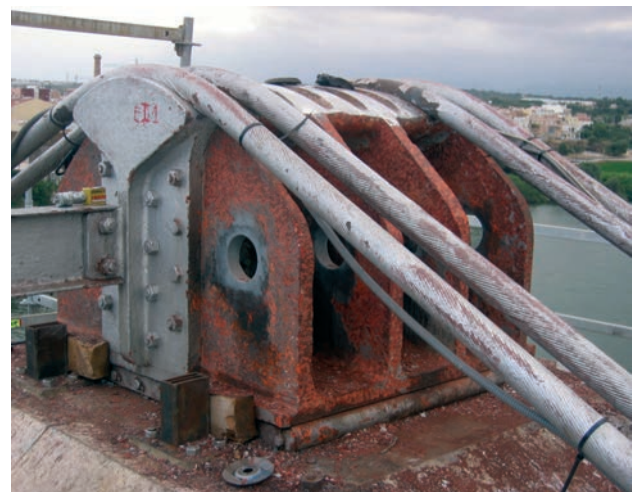
Figura 17. Una de las sillas durante la rehabilitación.
Figure 17. Saddle during rehabilitation.

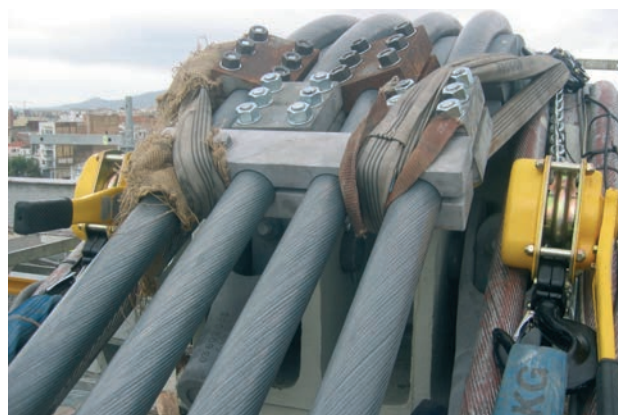
Figura 18. Sistema antideslizante de los cables principales nuevos.
Figure 18. Anti-slip system for new main cables.

consisting in provisional guylines and an anti-slip facility for the new cables.

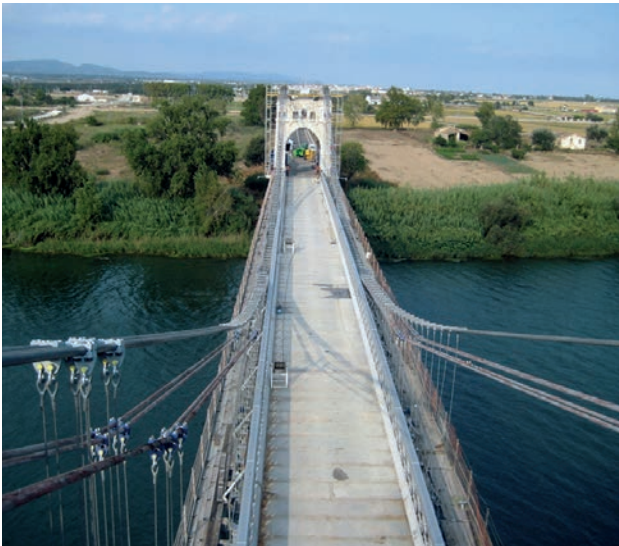
Figura 19. Cables durante la transferencia de cargas del sistema provisional al definitivo.

Figure 19. Cables during load transfer from provisional to permanent system.

Una vez posicionados los cables principales nuevos, comenzó la transferencia de cargas desde el sistema provisional a las péndolas nuevas y de éstas a aquéllos. Este proceso se realizó mediante el montaje progresivo de péndolas con su longitud definitiva y, por tanto, con la puesta en carga de las mismas. A medida que se colocaban las nuevas péndolas, los cables principales nuevos fueron tomando carga y los antiguos se fueron descargando (Figuras 19 y 20).

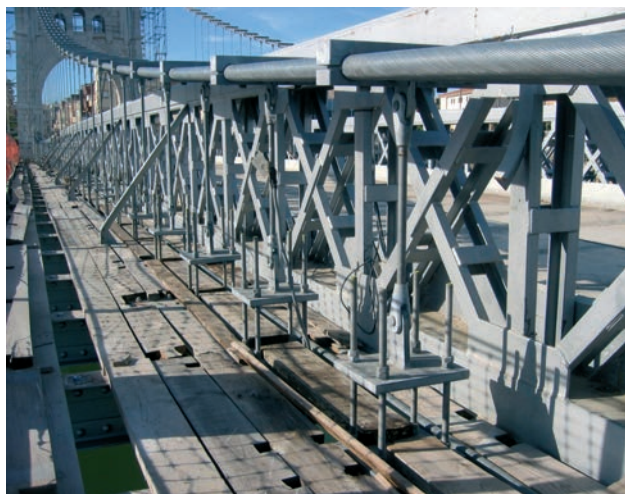
Figura 24. Nuevas péndolas y sus sistemas de unión.
Figure 24. New suspenders and joining systems.

Se instalaron un total de 69 péndolas por cada lado. Para colocarlas, se utilizaron polipastos de cadena que se amarraron, por un lado, a los nuevos cables y, por el otro, a las vigas transversales, introduciéndoles la carga

necesaria para poder llegar a realizar la conexión de la péndola, con su regulación centrada. Una vez realizada ésta, se quitaron los polipastos y la péndola quedó cargada (Figura 24).

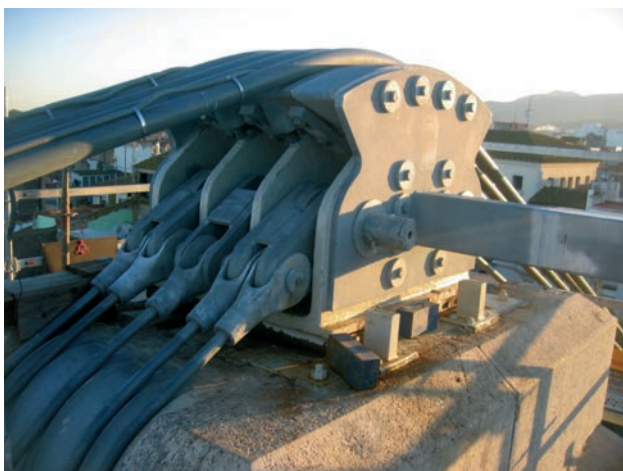
Figura 27. Una de las sillas rehabilitada, mostrando la cara de los terminales de tirantes.

Figure 27. Rehabilitated saddle: stay termination side.

Saddle rehabilitation was concluded with the removal of the lateral ribs and the upright that braced them. The side supplements designed to enlarge the radius of curvature were positioned, along with the side covers (Figures 27 and 28). The two saddles were also joined transversely to offset imbalanced horizontal forces.

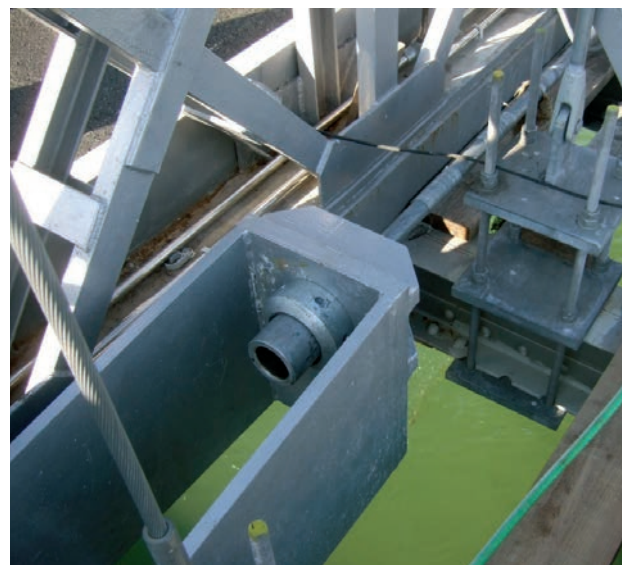
Figura 29. Nuevo cable horizontal y su terminal activo.

Figure 29. New horizontal cable and active termination.

The deck was paved and with the bridge permanently loaded, the horizontal cable was tensioned (Figure 29), the loads on all the (main, guyline and stay) cables were recorded, the positions of the saddles were noted and a full topographic survey was conducted.

Concluida la pavimentación del tablero y con el puente en estado de carga permanente, se tesó el cable horizontal que quedaba pendiente (Figura 29), se registraron las cargas de todos los cables (principales, de retenida y tirantes), se tomaron las posiciones de las sillas y se realizó una topografía completa.

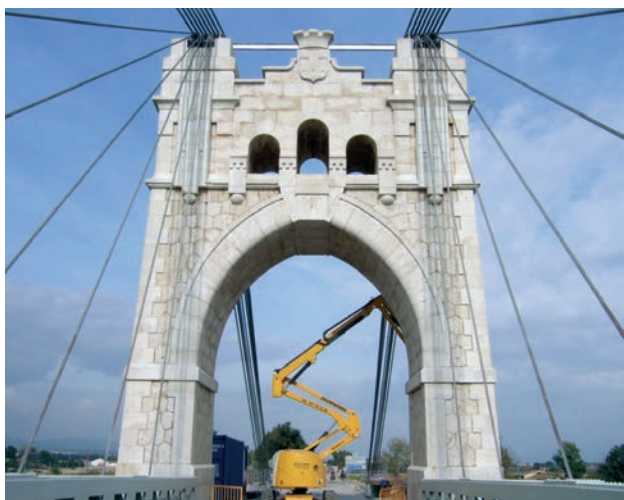
Figura 34. Pilono una vez rehabilitado.
Figure 34. Rehabilitated pier.

Los pilonos se limpiaron mediante chorro de agua y arena (Figura 34).

The piers were cleaned with sand-containing hydro-jet technology (Figure 34).

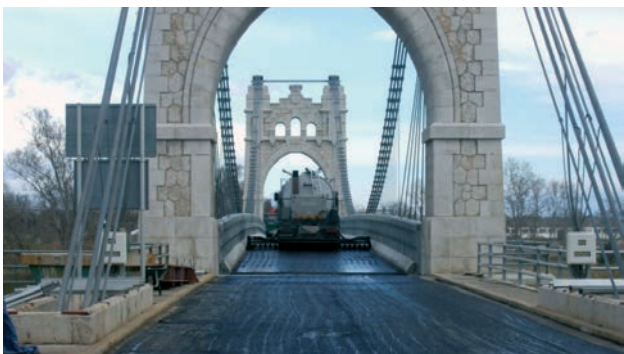
Figura 35. Trabajos de pavimentación.
Figure 35. Paving operations.

A continuación se realizó la impermeabilización del tablero prevista en el proyecto y se pavimentó el puente con una mezcla bituminosa del tipo S12 de 5 cm de espesor. Se fresaron y pavimentaron también las dos zonas adyacentes de acceso al puente (Figura 35), y se pintó la señalización horizontal. Luego se colocaron los tubos de desagüe de los sumideros y sus rejillas (Figura 36) y la junta de dilatación en cada extremo del puente (Figura 37).

The deck was also weather-proofed as provided in the design and paved with a 5 cm layer of S12 hot mix asphalt and the two areas adjacent to the bridge approaches were milled (Figure 35) and horizontally signed. The sumps were then fitted with drain pipes and grids (Figure 36) and an expansion joint was built on each end of the bridge (Figure 37).

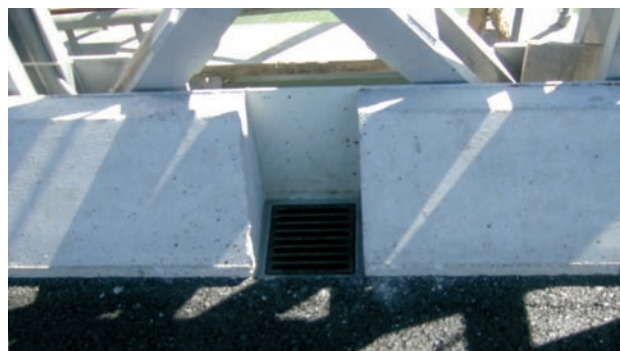
Figura 36. Detalle de sumideros y bordillo.
Figure 36. Detail of sump and kerb.

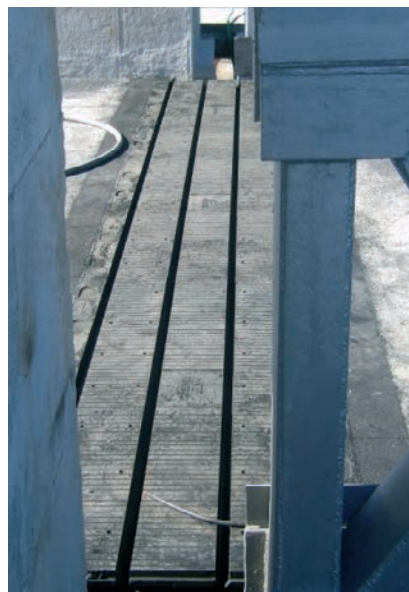
Figura 37. Junta de la calzada.
Figure 37. Carriageway joint.

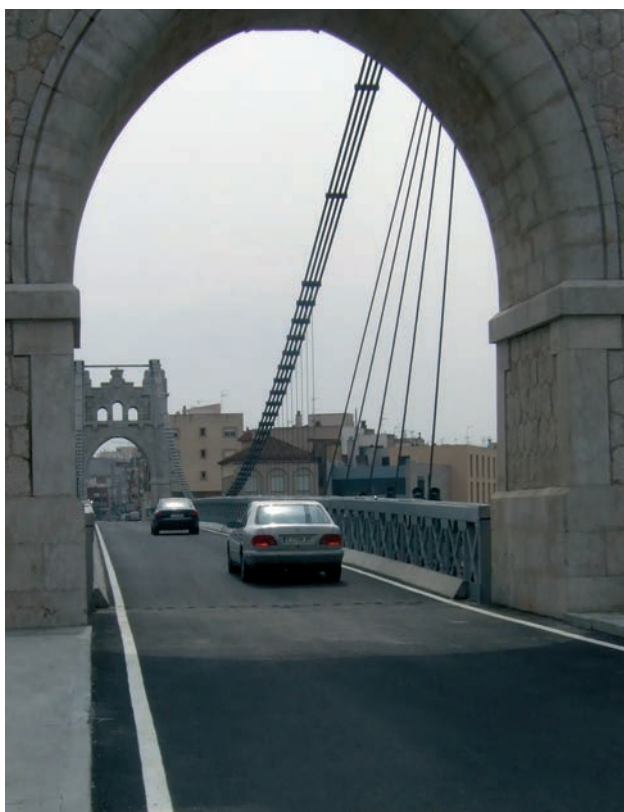
Figura 39. Tablero terminado.
Figure 39. Finished deck.

The carriageway slab was demolished and rebuilt with a series of HP-35/P/20/IIIa precast concrete plates 14 cm thick, 1.10 long and a width that concurred with the distance between the stiffening girders, 5.60 m. These slabs were built to rest on the transverse girders and joined by cast-in-place concrete. The slab was post-tensioned with nine 4T15 cables to ensure permanent compression and thereby improve durability, for the initial deck was one of the members that exhibited the greatest deterioration. A kerb with a New Jersey type barrier was cast in place along the edges of the carriageway to protect the longitudinal girders from possible vehicle impact (Figure 39).

La losa de la calzada fue reconstruida, después de su demolición, utilizando una serie de placas prefabricadas de hormigón HP-35/P/20/IIIa, de 14 cm de espesor, 1,10 m de largo y 5,60 m de ancho, que es la distancia entre las vigas de rigidez. Estas placas se apoyan en las vigas transversales y se unieron mediante hormigonado "in situ". La losa se postesó con nueve cables de 4T15, para garantizar que está permanentemente comprimida y, por tanto, mejorar las condiciones de durabilidad del tablero, que es uno de los elementos que más se habían deteriorado de la estructura original. En los bordes de la calzada se ha construido un bordillo "in situ", con perfil similar al de una barrera tipo "New Jersey", a fin de proteger las vigas longitudinales del posible impacto de los vehículos (Figura 39).

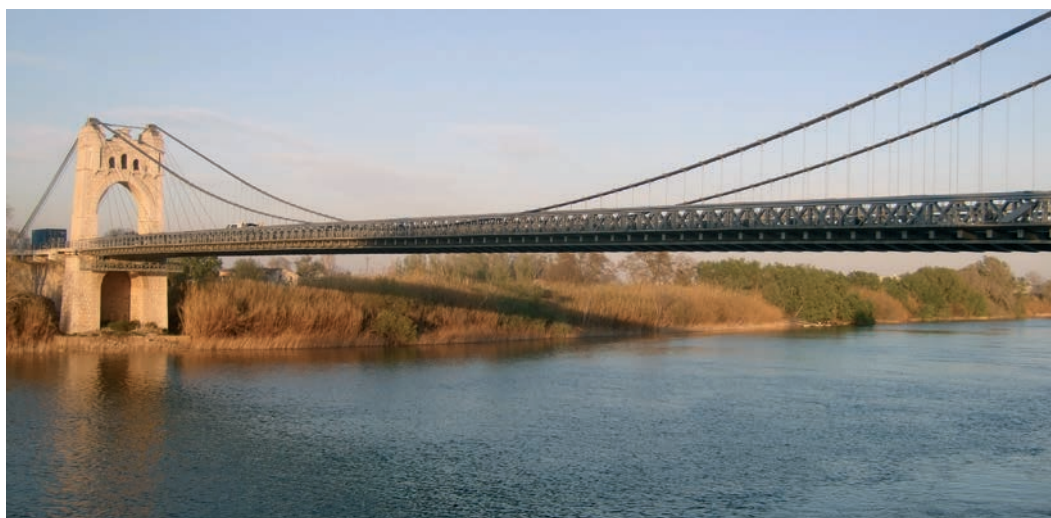
Figura 41. Sistema de cables definitivo.
Figure 41. Permanent cable system.

El sistema de sustentación principal está ahora constituido por un total de ocho cables principales de acero galvanizado* de 72 mm de diámetro nominal y sección cerrada (en "Z"), con una longitud total de aproximadamente 240 m cada uno. Cuatro de estos cables discurren por el lado derecho y otros cuatro por el lado izquierdo. Recorren toda la estructura, pasando por encima de los pilonos a través de unas sillas, cuyas características geométricas han sido mejoradas con un suplemento que las dota de un radio de curvatura de 1.250 mm, y se anclan a los macizos de anclaje, que también han sido adaptados para recibir a los nuevos terminales o mazarotas (Figura 41).

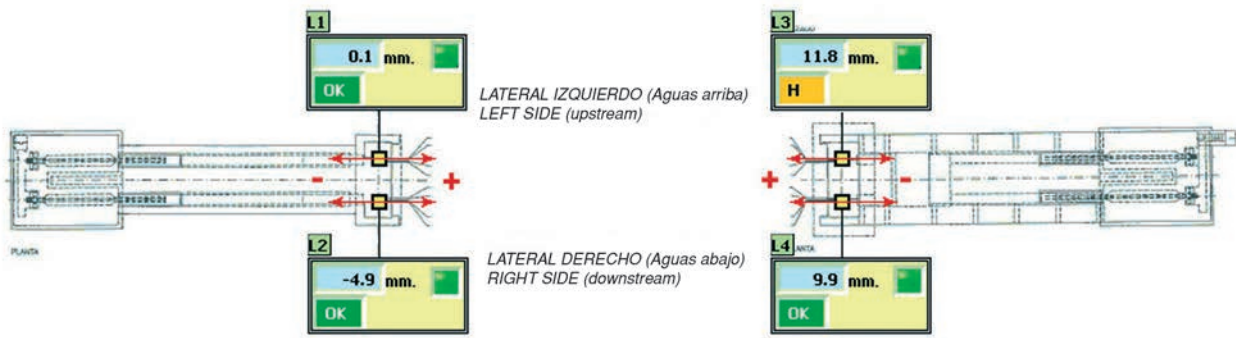
Figura 42. Sistema de instrumentación. Gráfico de control.
Figure 42. Instrumentation system. Monitoring graph.

The system is computerized to record and store the data. Specific software is at hand to access the information and check the performance of the members instrumented (Figure 42).

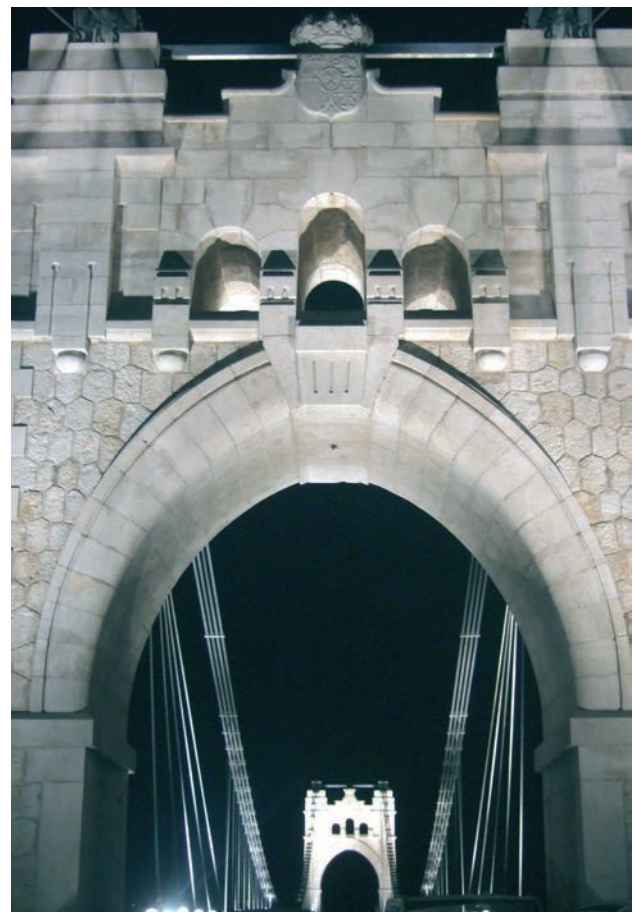
Figura 43. El puente con su iluminación monumental.
Figure 43. Bridge with monumental lighting.

Se ha dotado al puente de iluminación peatonal y también de iluminación monumental (Figura 43).

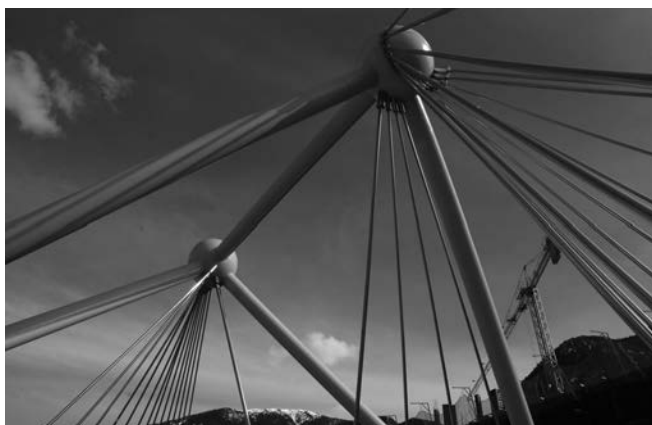
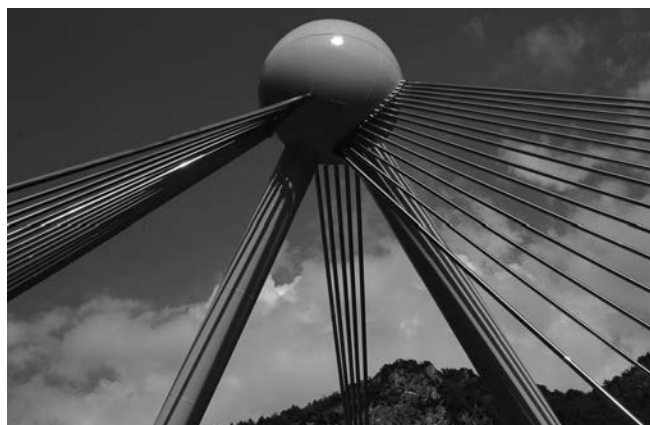
Figuras 4a y 4b. Esferas de anclajes de los tirantes de los dos puentes.

Para no aumentar el diámetro de las esferas se situaron los anclajes de los tirantes fuera de ellas. Para ello se diseñaron unos cilindros mecanizados que albergan en su interior unos huecos donde se sitúan las tuercas de anclaje. Los cilindros van roscados a unos tornillos que salen de las esferas, y llevan la dirección de cada tirante. Esta solución obligó a tesar los tirantes desde el anclaje inferior del tablero, lo que no planteó ningún problema.

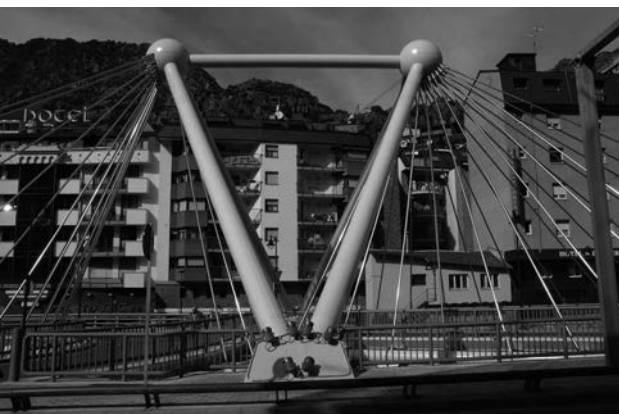
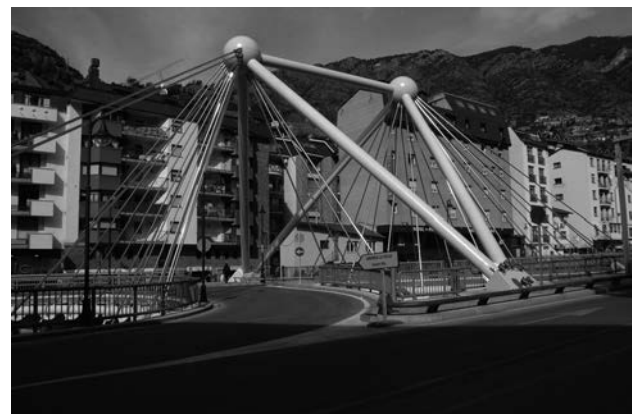
Figura 7a y 7b. Estructura superior del puente de París.

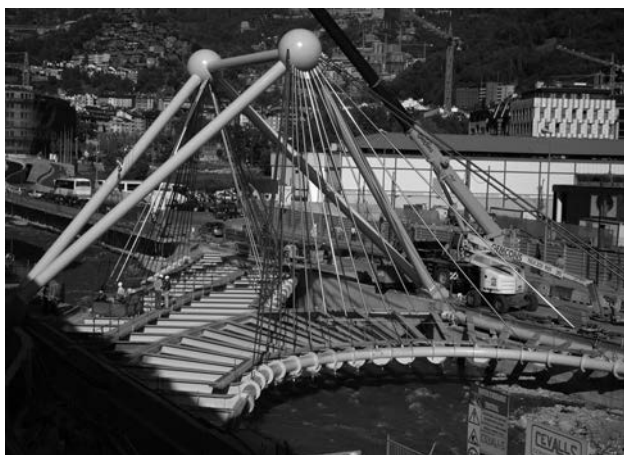
Figura 9. Estructura del tablero del puente de París.

La estructura de este tablero está formada por tubos de contorno de 508 mm de diámetro y 25 mm de espesor, que bordean ambos ramales y están unidos entre sí por costillas en doble T de 0,40 m de canto (Figura 8). Estas

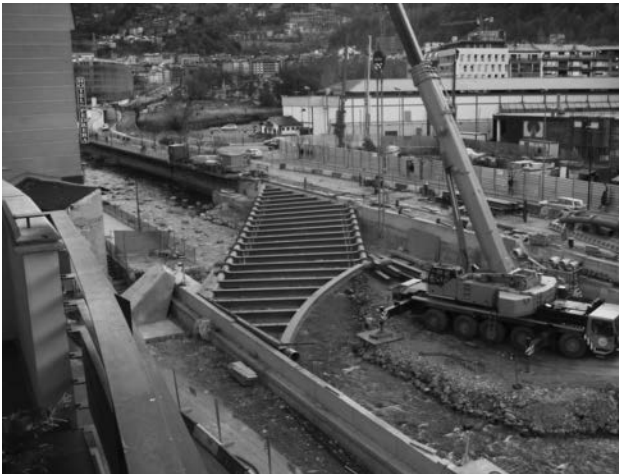
Figura 10. Montaje de la primera fase del tablero.

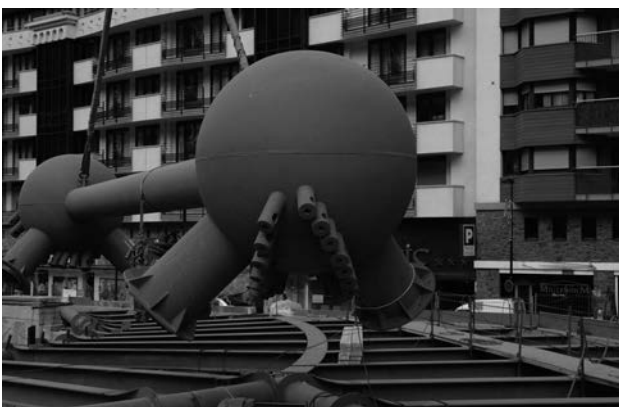
Figura 11. Montaje de la pieza superior de la estructura.

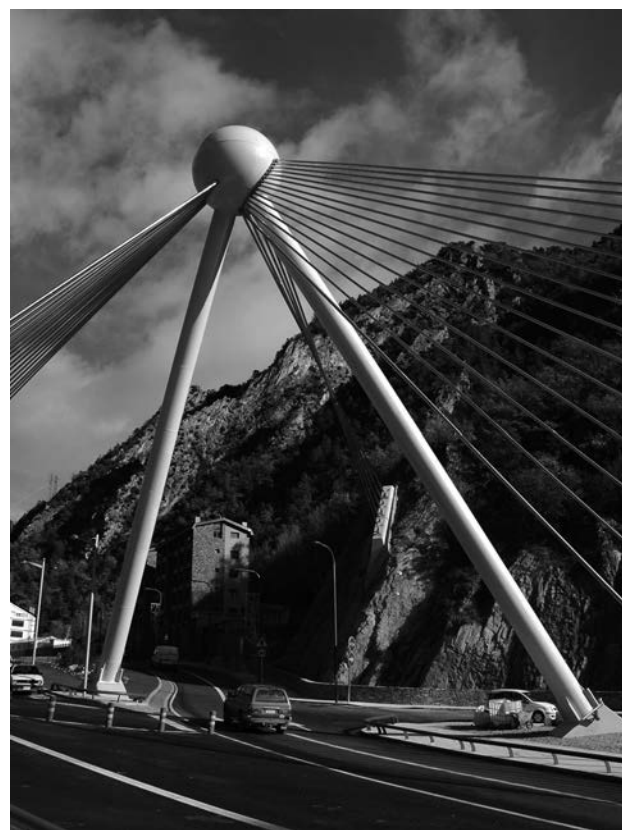
Figura 14. Bípode de apoyo de la esfera.

En principio se pensó sustentar la esfera en cuatro patas apoyadas dos a dos en una y otra orilla, pero esta solución no fue viable porque no se pudieron hacer los apoyos de la orilla derecha, debido a la falta de disponibilidad de los terrenos necesarios para ello. Por ello se utilizaron únicamente dos puntos de apoyo en la orilla izquierda, y se creó un bípode para apoyar la esfera (Figura 14). La estabilidad del bípode se consiguió mediante unos tirantes anclados a la roca de la ladera contigua al puente (Figura 15).

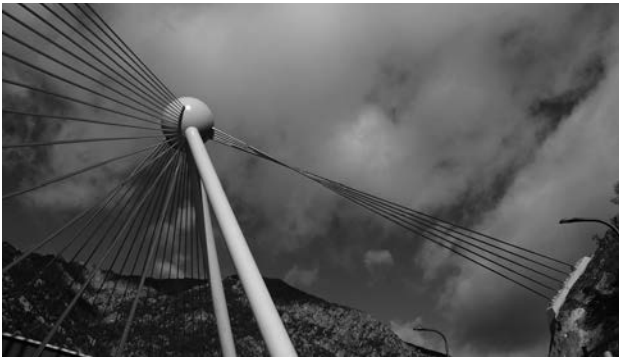
Figura 15. Tirantes anclados en la roca.

Esta solución de un bípode estabilizado mediante anclajes es la que se ha utilizado en la noria gigante de Londres, sólo que en este caso los tirantes traseros se anclan en el suelo porque no hay ninguna ladera próxima.

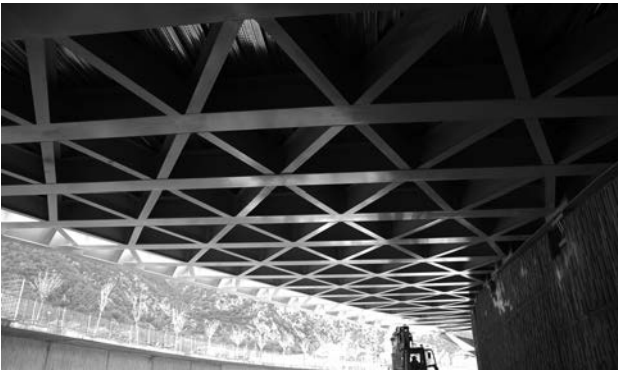
Figura 16. Vista inferior del tablero.

La idea inicial de la estructura del tablero era crear unas vigas principales metálicas en doble T de alma llena con una dirección próxima a la normal al cauce, aunque ello no es posible porque el cauce es curvo y las vigas principales se han hecho paralelas. Estas vigas principales se unen mediante unas vigas secundarias trianguladas, con dos direcciones, de forma que el tablero se convierte en un entramado triangulado en planta. Estas vigas secundarias sirven para el reparto de flexiones entre las principales, y para transmitir las fuerzas horizontales de los tirantes, porque para ello no era suficiente la losa de hormigón.

Del cálculo de esta losa triangulada en planta se obtuvo que la flexión en las vigas secundarias era mayor de lo esperado, lo que obligó a hacerlas también de alma

llena, aunque con menor sección que las principales (Figura 16).

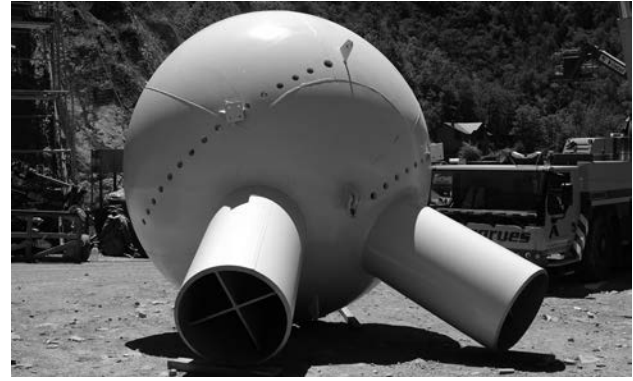
Figuras 19a y 19b. Las semiesferas del puente de Madrid antes del montaje.

Como hemos visto, la estructura superior está formada por una esfera de 4 m de diámetro (Figuras 19a y 19b) donde se anclan los tirantes que soportan el tablero y los tirantes de compensación, que se anclan en el otro extremo a la roca. La esfera se apoya en un bípode formado por dos tubos de un metro de diámetro.

Igual que en el puente de París, los tirantes se han resuelto con barras en vez de con cables, para reducir al máximo las dimensiones de los anclajes. Pero en este caso, dada la dimensión de la esfera, ésta es accesible y por ello los tirantes se han podido anclar en su interior. El acceso a la esfera se ha hecho mediante una tapa circular herméticamente cerrada.

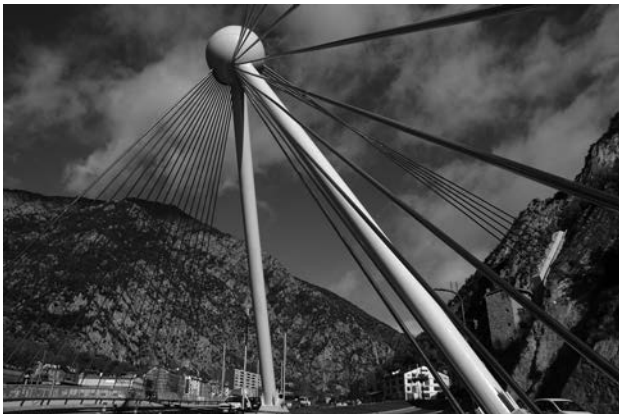
Figura 20. Tirantes soporte del tablero y tirantes de fijación de la esfera.

Los tirantes están formados por barras de 50 mm o de 75 mm de diámetro, según la carga a resistir, y los que unen la esfera a la roca son todos de 75 mm. Todas las barras son de acero 85/105. Estos tirantes tienen doble

protección: una funda de plástico adherida a la barra y una vaina exterior de acero inoxidable (Figura 20).

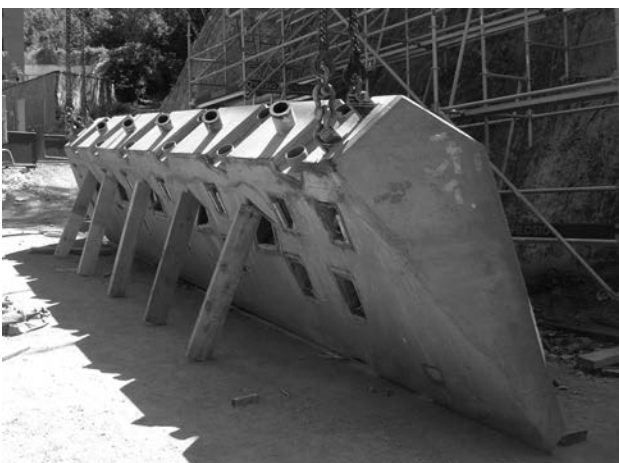
Figuras 21a y 21b. Macizo de anclaje de los tirantes de compensación.
a) El anclaje en el suelo. b) El anclaje en su posición definitiva.

Los tirantes de compensación de la estructura están formados por barras ancladas en un extremo en la esfera, y en el otro extremo en la ladera de roca contigua al puente, en la margen izquierda del río.

El anclaje a la roca, como hemos visto, se efectuó mediante un macizo de hormigón adosado a ella, del que parten los cinco tirantes que sujetan la esfera. Este macizo se fijó a la roca mediante 12 anclajes pretensados. Cada anclaje está formado por doce cables de 0,6" de diámetro. La geometría de la ladera da lugar a un contacto muy oblicuo entre el macizo de hormigón y la roca, lo que ha requerido aumentar la seguridad al des-

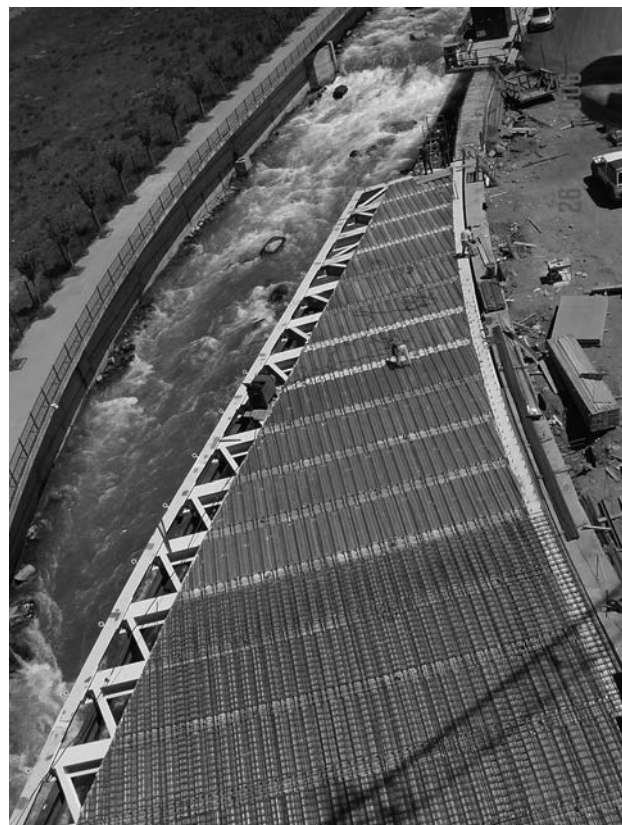
Figura 23. Construcción de la losa de hormigón del tablero.

El tesado de los tirantes permitió desmontar los apoyos provisionales, y hormigonar después la losa, que se hizo igual que en el puente de París, mediante una chapa grecada colocada sobre las vigas metálicas que

sirve de encofrado (Figura 23). En este puente no fue necesaria una segunda fase de tesado de los tirantes. Únicamente se hizo una comprobación de las cargas finales después de hormigonada la losa, que coincidió suficientemente bien con las cargas teóricas.

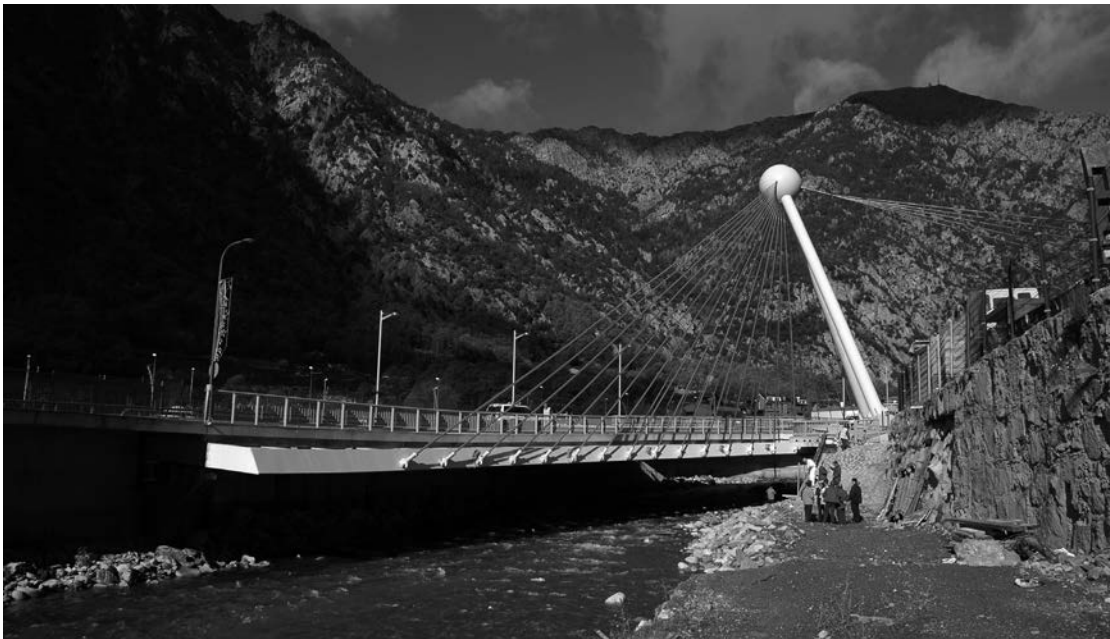
Figura 24. El puente de Madrid terminado.

El puente se terminó en otoño del 2006 (Figura 24).

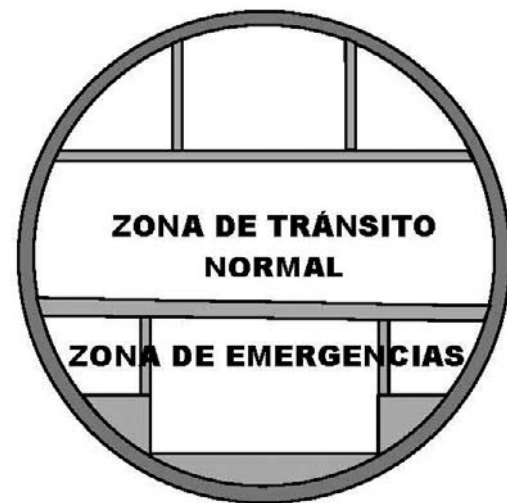
Figura 20. Sectores de fuego en el By-Pass Sur.

Para establecer la capacidad de los elementos comenzamos por efectuar un estudio teórico de transmisión de calor en el túnel. Para ello dividimos la sección en tres sectores de incendio independientes que se representan en la figura 21 adjunta: el superior, que denominamos "Zona de Ventilación", el intermedio, que denominamos "Zona de Tránsito Normal", y el inferior, que denominamos "Zona de emergencias".

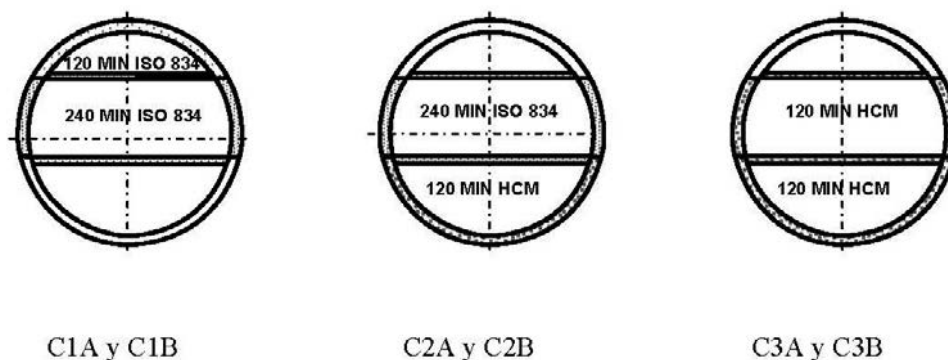
Figura 22. Escenarios de fuego complementarios.

En los casos en que la duración del fuego de cálculo en dos sectores adyacentes no es coincidente, se ha efectuado una aproximación de la situación más desfavorable decalando el comienzo del incendio de menor duración (120 minutos) en intervalos sucesivos de 30 minutos desde el comienzo del incendio de mayor duración (240 minutos). Durante la fase de enfriamiento consideramos que el comportamiento de la superficie que ha sido expuesta al fuego de menor duración durante la fase de enfriamiento es adiabático, lo que en todo caso queda del lado de la seguridad.

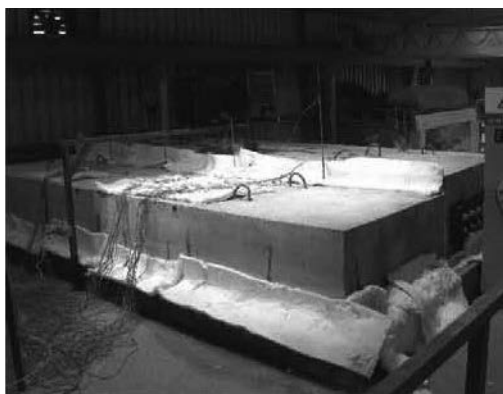
Figura 33. Montaje del ensayo.

En las figuras 33 a 38 pueden observarse algunos aspectos de los ensayos realizados.

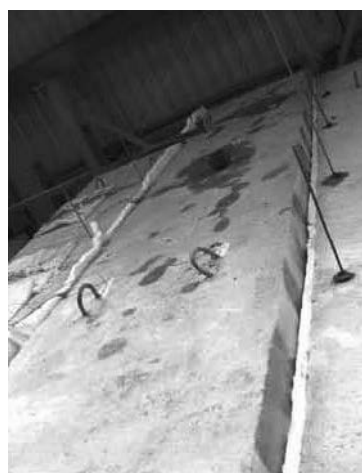
Figura 35. Estado de la cara superior de la pieza tras el ensayo piloto.

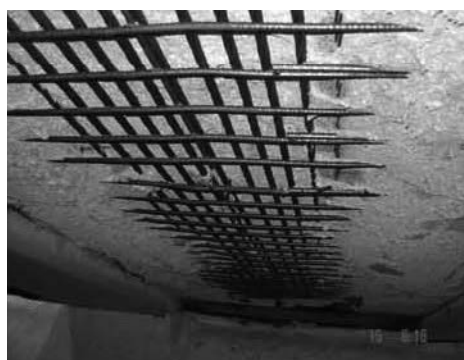
Figura 37. *Spalling* en la cara inferior.

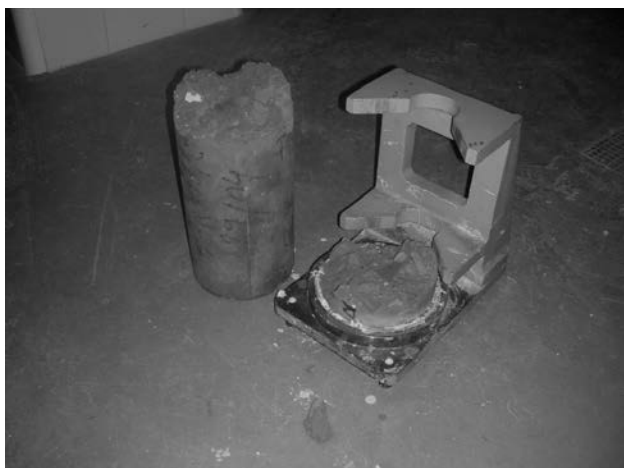
Figura 2. Probeta con 100% de AMR en dosificación, no fue posible el refrentado a 7 días.
