ISSN: 0439-5689 | julio - septiembre 2009 | Volumen 60 - nº 253 www.e-ache.com Puente de Amposta

REHABILITACIÓN DEL PUENTE DE AMPOSTA

Obras de rehabilitación del puente colgante de Amposta

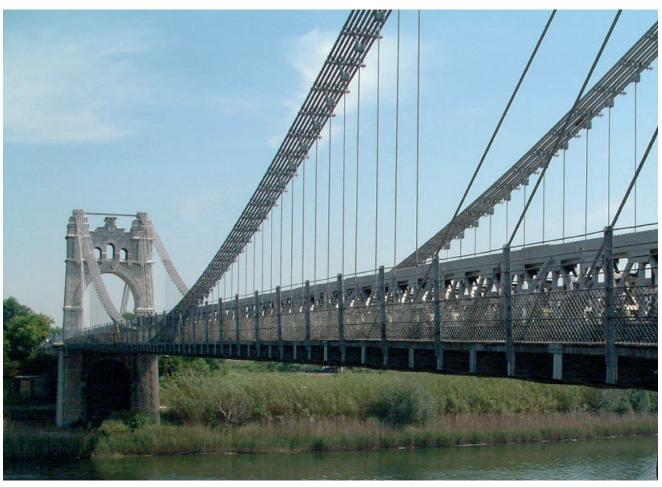
Figura 1. Estado del puente antes de los trabajos de rehabilitación.

Figure 1. Bridge prior to rehabilitation works.

El puente de Amposta, como ya se reseñó en el artículo anterior, es una obra singular de la ingeniería española por múltiples motivos. Por esa razón, en el proyecto de rehabilitación se han fijado criterios de actuación basados en un riguroso respeto al diseño estructural original. Estos criterios se han mantenido durante la ejecución de las obras, lo que ha permitido realizar una rehabilitación integral del puente, incluida la sustitución completa del sistema de cables, manteniendo al mismo tiempo el diseño estructural original y mejorando notablemente los aspectos funcionales de la estructura, con el fin de adaptarla a los requerimientos de uso actual de la misma (Figura 1).

As noted in a prior article, Amposta Bridge stands out in the annals of Spanish engineering for many reasons. Consequently, its rehabilitation was subject to strict respect for the original structural design, which was maintained throughout. While the bridge was fully overhauled, with the replacement among others of the entire system of cables, the original structural engineering was honoured, albeit with substantial improvements in its functional aspects to adapt the bridge to present usage requirements (Figure 1).

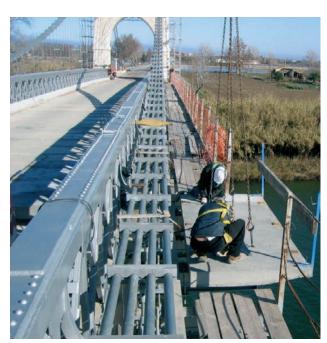
Figura 6. Trabajos de colocación de las aceras prefabricadas. Figure 6. Laying precast walkway slabs.

These slabs were laid after the cable system was replaced on the bridge. Laying was conducted from mid-span toward the ends symmetrically, i.e., successively left and right and on the Amposta side and the La Aldea side, so that neither side of the deck had over two slabs more than the other at any given time (Figure 6). The end slabs, two on each side, were not laid until the new end transverse girders were installed.

El montaje de estas losas se realizó al finalizar el proceso de sustitución del sistema de cables del puente. Se fueron colocando desde el centro hacia los extremos y de forma simétrica, es decir, a izquierda y derecha y lado Amposta y La Aldea sucesivamente, de manera que en ningún momento hubo más de dos losas colocadas de diferencia entre ambos lados del tablero (Figura 6). Las losas extremas, dos en cada lado, no se colocaron hasta que fueron instaladas las nuevas vigas transversales extremas.

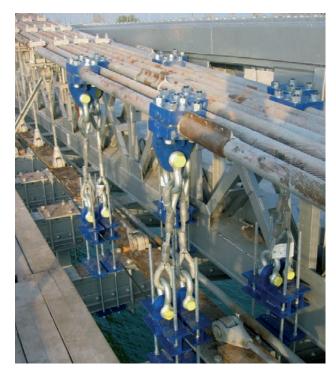
Figura 8. Péndolas provisionales cortas. Figure 8. Provisional short suspenders.

Each of the provisional suspenders consisted in eight cables in two groups of four, which were attached to the initial main cables via individual bands. Each hanger was attached to the deck with two steel plates, one over the top and the other under the bottom flange of the transverse girder, joined by threaded rods. This arrangement made it possible to adjust the length and consequently ramp the tensioning and de-tensioning of the suspenders during load transfers (Figure 8).

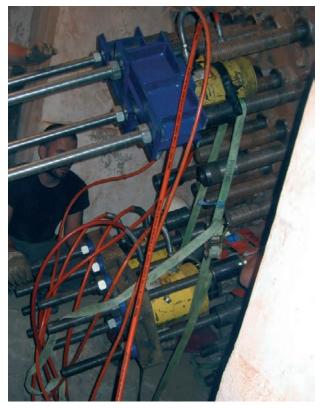
Figura 9. Tesado de cables desde las cámaras de anclaje. Figure 9. Tensioning cables from anchorage chambers.

anclaje, hubo que mecanizar manguitos a medida para cada una de las barras del emparrillado. El tesado o destesado de estos cables se realizó apoyando el gato sobre el emparrillado, de forma que al accionarse empujaba una viga o placa que tiraba de dos o cuatro barras de extensión, respectivamente. La operación se completaba con el giro de las tuercas del terminal o, según el estado de las mismas, con la interposición de chapas (Figura 9).

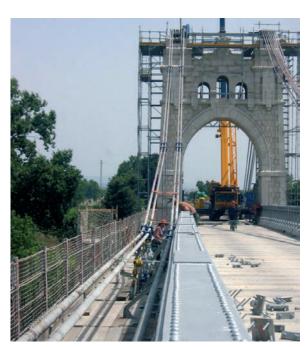
Figura 15. Sistema de cables finalizada la transferencia de cargas a las péndolas provisionales. Figure 15. Cable system after conclusion of load transfer to provisional suspenders.

Una vez retiradas todas las péndolas antiguas, los tirantes y el cable horizontal, y destesados los cables de retenida, el tablero se encontraba sustentado únicamente por las péndolas provisionales y, a través de ellas, por los cables principales exteriores (Figura 15).

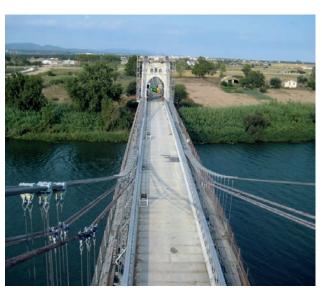
Figura 19. Cables durante la transferencia de cargas del sistema provisional al definitivo.

Figure 19. Cables during load transfer from provisional to permanent system.

Una vez posicionados los cables principales nuevos, comenzó la transferencia de cargas desde el sistema provisional a las péndolas nuevas y de éstas a aquéllos. Este proceso se realizó mediante el montaje progresivo de péndolas con su longitud definitiva y, por tanto, con la puesta en carga de las mismas. A medida que se colocaban las nuevas péndolas, los cables principales nuevos fueron tomando carga y los antiguos se fueron descargando (Figuras 19 y 20).

new suspenders and from there to the cables. In this process, the hangers involved were progressively mounted to their permanent length, which entailed their loading. As the new suspenders were positioned, loads began to be transferred from the initial to the new main cables (Figures 19 and 20).

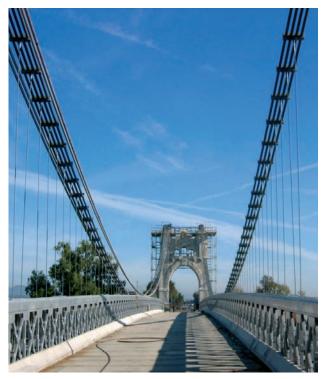
Figura 25. Cables nuevos finalizada la transferencia de carga. Figure 25. New cables after load transfer.

Concluidas las operaciones de transferencia de cargas al nuevo sistema, se realizó el destesado total de las péndolas provisionales. De este modo, se consiguió transferir el 100 por cien de la carga a los cables principales nuevos (Figura 25).

After the load was fully transferred to the new system, the provisional suspenders were completely de-tensioned, and the new main cables received 100 per cent of the load (Figure 25).

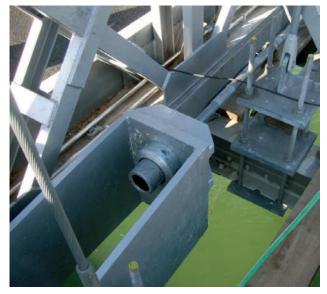
Figure 29. Nuevo cable horizontal y su terminal activo. Figure 29. New horizontal cable and active termination.

The deck was paved and with the bridge permanently loaded, the horizontal cable was tensioned (Figure 29), the loads on all the (main, guyline and stay) cables were recorded, the positions of the saddles were noted and a full topographic survey was conducted.

Concluida la pavimentación del tablero y con el puente en estado de carga permanente, se tesó el cable horizontal que quedaba pendiente (Figura 29), se registraron las cargas de todos los cables (principales, de retenida y tirantes), se tomaron las posiciones de las sillas y se realizó una topografía completa.

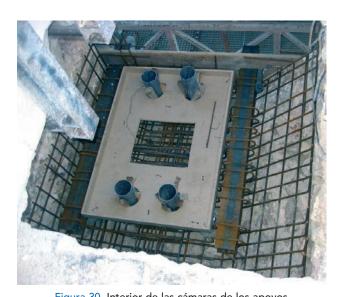
Figura 30. Interior de las cámaras de los apoyos durante su construcción. Figure 30. Support chamber interiors during construction.

Posteriormente, finalizada la demolición, se construyó la solera. En ella se dejaron embebidos los perfiles metálicos que formarían parte de la plataforma volada de tramex que permitirá el acceso a las cámaras. También se dejaron cuatro huecos en la misma para alojar las patas de los apoyos POT (Figura 30). Luego se hormigonaron los muros laterales de los huecos y se demolió la zona de la calzada que se reemplazaría por una nueva losa continúa junto con los techos de estos huecos.

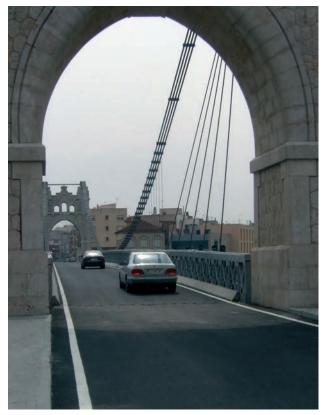
Figura 39. Tablero terminado. Figure 39. Finished deck.

The carriageway slab was demolished and rebuilt with a series of HP-35/P/20/IIIa precast concrete plates 14 cm thick, 1.10 long and a width that concurred with the distance between the stiffening girders, 5.60 m. These slabs were built to rest on the transverse girders and joined by cast-in-place concrete. The slab was post-tensioned with nine 4T15 cables to ensure permanent compression and thereby improve durability, for the initial deck was one of the members that exhibited the greatest deterioration. A kerb with a New Jersey type barrier was cast in place along the edges of the carriageway to protect the longitudinal girders from possible vehicle impact (Figure 39).

La losa de la calzada fue reconstruida, después de su demolición, utilizando una serie de placas prefabricadas de hormigón HP-35/P/20/IIIa, de 14 cm de espesor, 1,10 m de largo y 5,60 m de ancho, que es la distancia entre las vigas de rigidez. Estas placas se apoyan en las vigas transversales y se unieron mediante hormigonado "in situ". La losa se postesó con nueve cables de 4T15, para garantizar que está permanentemente comprimida y, por tanto, mejorar las condiciones de durabilidad del tablero, que es uno de los elementos que más se habían deteriorado de la estructura original. En los bordes de la calzada se ha construido un bordillo "in situ", con perfil similar al de una barrera tipo "New Jersey", a fin de proteger las vigas longitudinales del posible impacto de los vehículos (Figura 39).

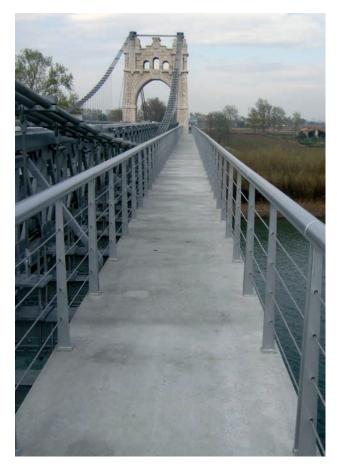
Figura 40. Nueva acera terminada. Figure 40. Finished walkway.

The original walkways were replaced by new wider members made of HA-30/P/20/IIIa precast concrete slabs 1.50 m wide and 3.70 m long with a maximum thickness of 21 cm in the area resting on the transverse girders and a minimum of 9 cm at the cantilevered edges (Figure 40). They have built-in tubing and collection boxes for service ways, plates to attach the railings and manholes to access the support chambers.

Las aceras originales fueron reemplazadas por otras más anchas, a base de losas prefabricadas de hormigón HA-30/P/20/IIIa, de 1,50 m de ancho y 3,70 m de largo, con un espesor máximo de 21 cm en la zona en que apoyan en las vigas transversales y mínimo de 9 cm en los extremos de la parte volada (Figura 40). Incorporan tubos y arquetas para la canalización de servicios, placas para la fijación de las barandillas y también los huecos para los pasos de hombre de acceso a las cámaras de los apoyos.

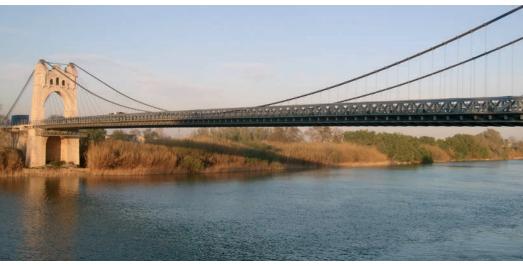
Figura 41. Sistema de cables definitivo. Figure 41. Permanent cable system.

da a los cables principales y que corresponden a dos tipos: el tipo I (cuarenta a cada lado con cable trenzado galfanizado de diámetro 16 mm) y el tipo II (veintinueve a cada lado con barra de diámetro 20 mm).

Las péndolas están conectadas a los cables principales a través de perchas de nuevo diseño, que están formadas por dos ele-

mentos macizos de acero, unidos mediante tornillos, y diseñados con el fin de minimizar la afección a los cables a los que se unen. En la parte inferior, las péndolas se unen a las vigas transversales a través de un conjunto de placas de acero y varillas roscadas.

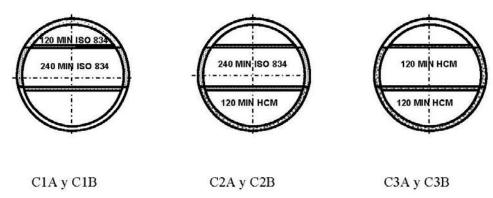
Figura 22. Escenarios de fuego complementarios.

En los casos en que la duración del fuego de cálculo en dos sectores adyacentes no es coincidente, se ha efectuado una aproximación de la situación más desfavorable decalando el comienzo del incendio de menor duración (120 minutos) en intervalos sucesivos de 30 minutos desde el comienzo del incendio de mayor duración (240 minutos). Durante la fase de enfriamiento consideramos que el comportamiento de la superficie que ha sido expuesta al fuego de menor duración durante la fase de enfriamiento es adiabático, lo que en todo caso queda del lado de la seguridad.
