HA HORMIGÓN y ACERO

Un nuevo método de rehabilitación y ampliación de dinteles en puentes de vigas. Aplicación al viaducto de La Jarosa

Con motivo de la ampliación y reparación del viaducto de La Jarosa (Madrid), se ha desarrollado un nuevo sistema muy ventajoso para la rehabilitación de dinteles de pilas en puentes de vigas. Dicha estructura presentaba una considerable degradación por corrosión de las armaduras, y además debía ser ensanchada, por lo que se acometió una gran operación de reparación y ensanche. El mayor problema consistía en la ampliación y reparación de los dinteles de las pilas, cabeceros de tipo martillo que iban a ver incrementados sus esfuerzos y que estaban en precario estado por la avanzada corrosión de su armadura. En lugar de recrecerlos y repararlos, se ha implementado un sistema de nuevos dinteles colgados de los existentes con una disposición estructural tal que libera a éstos últimos de sus esfuerzos de flexión. Adicionalmente, este método permite realizar las operaciones con mínima afección al tráfico y en unos plazos muy reducidos.

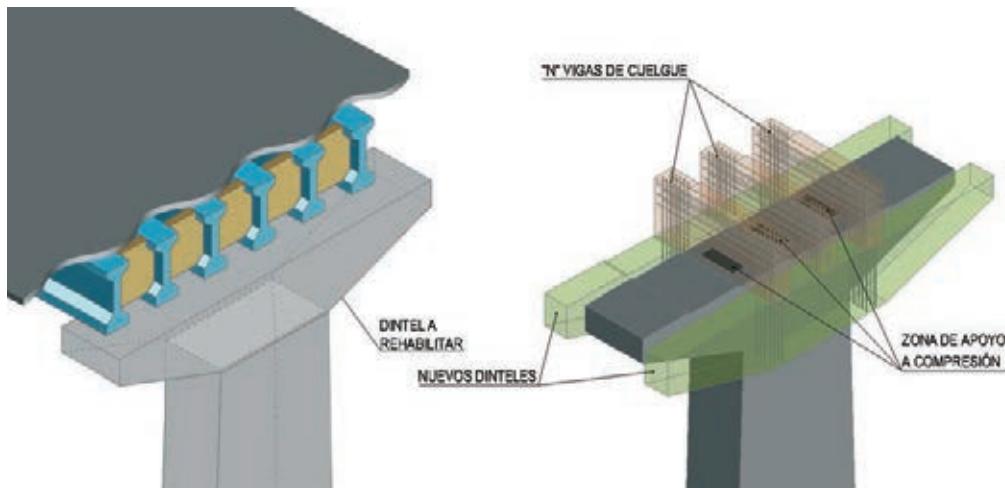
Figura 1. Esquema de un dintel de un puente de vigas antes y después de la intervención

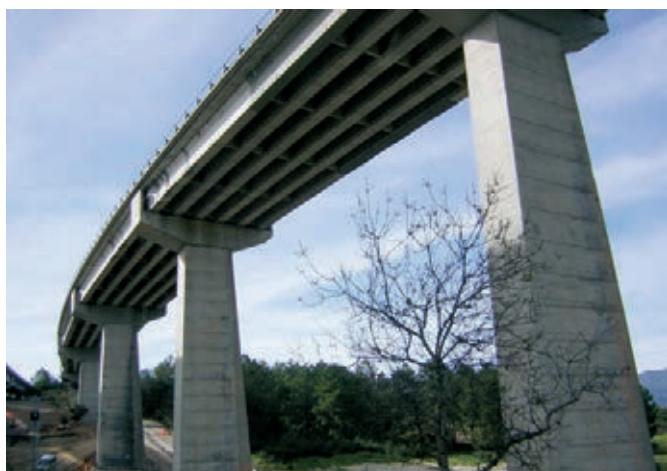
Figura 2. Viaducto de La Jarosa (calzada sentido La Coruña) antes de la intervención

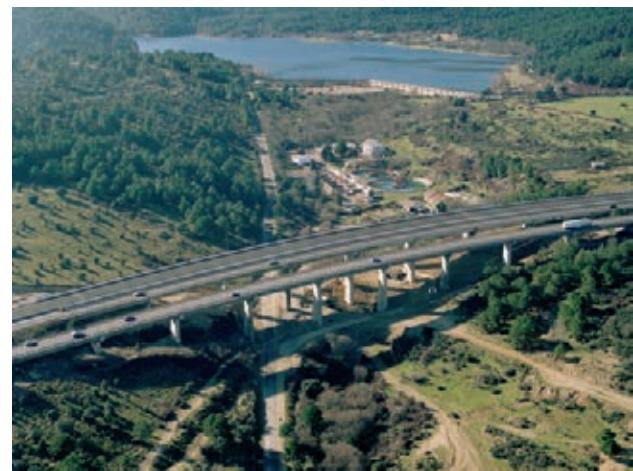
Figura 3. Viaductos de La Jarosa (3 calzadas separadas) antes de la intervención. De abajo a arriba: calzada sentido La Coruña, calzada reversible y calzada sentido Madrid

La autopista tiene tres calzadas paralelas, correspondientes respectivamente al sentido Madrid (o calzada izquierda), calzada reversible (o central) y sentido La Coruña (o calzada derecha); cada una consta de un viaducto independiente (Figuras 3 y 4). Los dos viaductos más antiguos se construyeron respectivamente en 1963 y 1972. Más recientemente, para satisfacer la creciente demanda de tráfico, se construyó la tercera calzada, que es la del sentido Madrid, de forma que la antigua calzada izquierda queda en medio como reversible (el sentido del tráfico se cambia en función de las necesidades puntuales). La calzada derecha sigue siendo la de sentido La Coruña, y a ella pertenece el viaducto objeto de la actuación definida en este artículo.

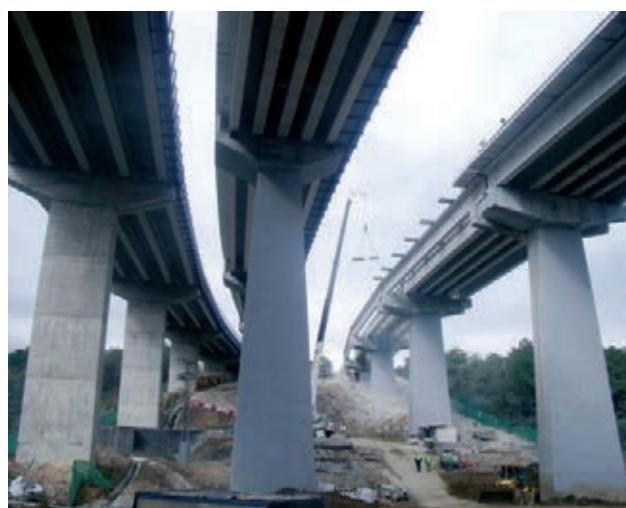
Figura 4. Viaductos de La Jarosa. De izquierda a derecha, calzada sentido Madrid, calzada reversible y calzada sentido La Coruña

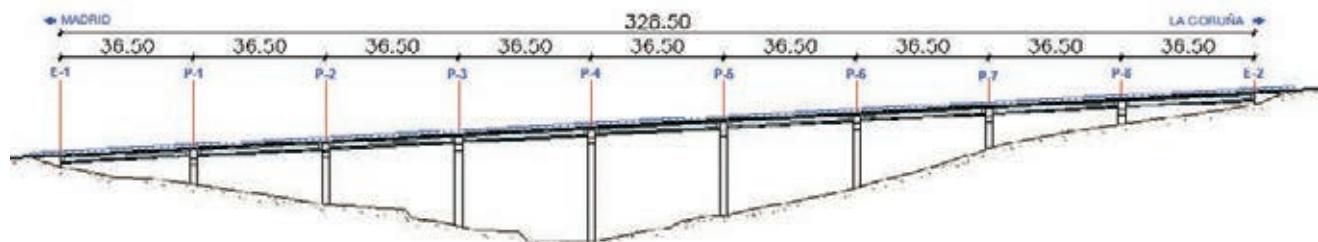
Figura 5. Viaducto de La Jarosa calzada derecha (sentido La Coruña). Alzado longitudinal

El viaducto perteneciente a la calzada derecha tiene 9 vanos isostáticos de 36,50 m de luz (Figura 5). Las pilas tienen alturas comprendidas entre 7,4 m y 27,6 m.

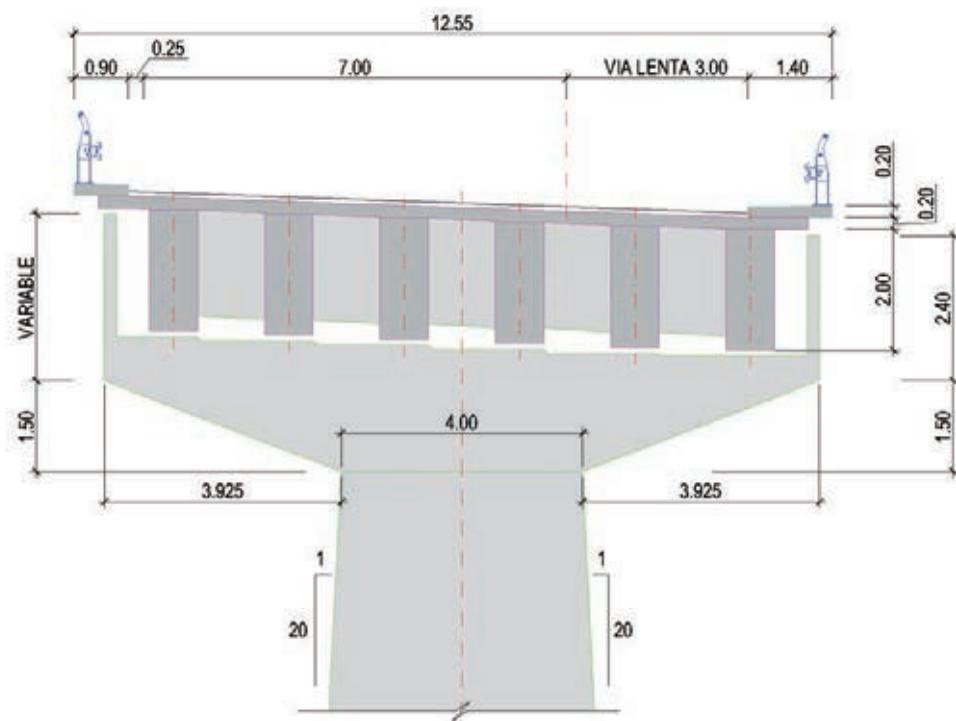
Figura 6. Viaducto de La Jarosa. Sección transversal de la estructura original

La sección transversal del tablero original constaba de seis vigas en doble T pretensadas de 2,0 m de canto equiespaciadas 1,91 m y conectadas tanto por la losa superior de 0,20 m de canto como por riostras transversales de hormigón armado situadas cada 7 m (Figura 6).

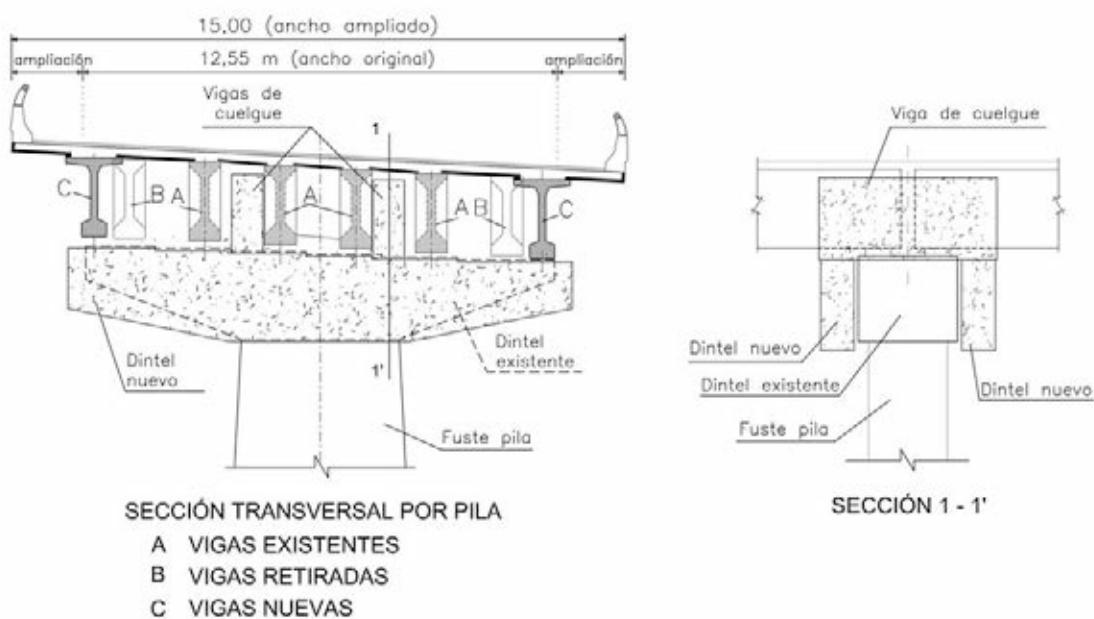
Figura 7. Viaducto de La Jarosa. Sección transversal de la estructura ampliada

cumplir lo estipulado en la Instrucción de Carreteras [1], debía pasarse a tres carriles de 3,50 m, arcén interior de 1,50 m, arcén exterior de 2,50 m y pretilles de 0,50 m cada uno, totalizando 15,50 m. Es decir, era necesario un aumento de anchura de 12,55 m a 15,50 m; tal ensanchamiento podía ser simétrico, repartiéndose por igual a ambos lados de la plataforma (Figura 7).

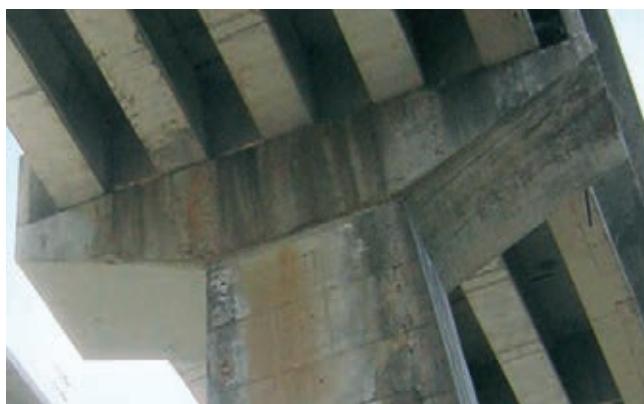
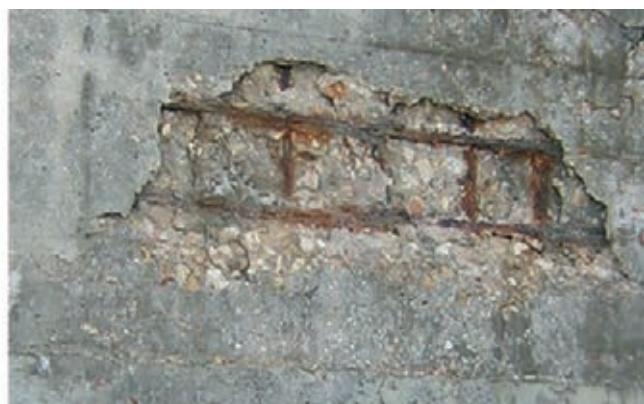
Figura 8. Viaducto de La Jarosa. Daños en armaduras por corrosión (sales fundentes)

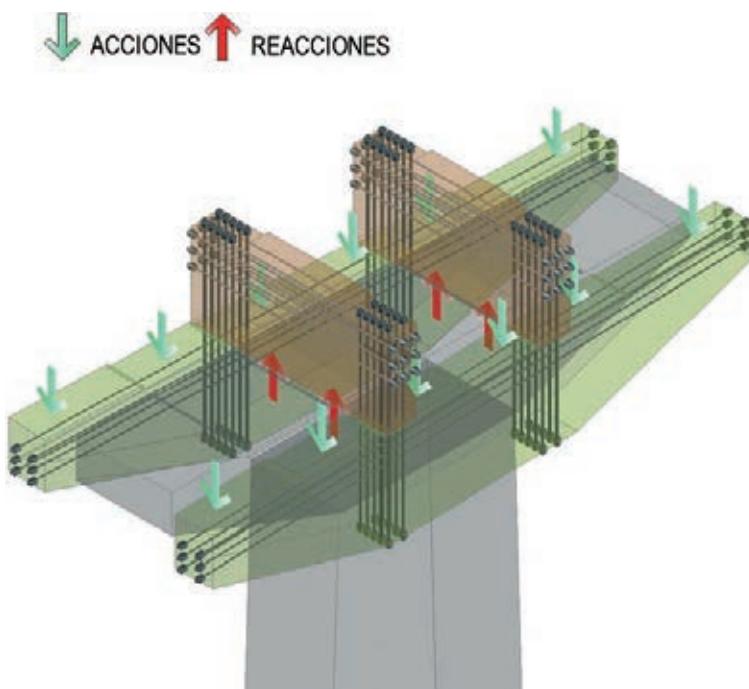
Figura 9. Esquema conceptual de trabajo del sistema de dinteles colgados

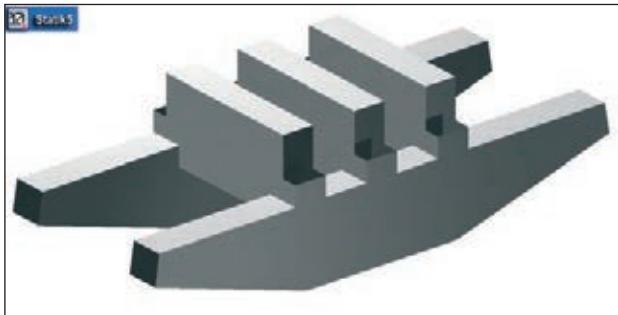
Figura 10. Render 3D del modelo de barras con 3 vigas

A continuación se muestran algunos de los resultados de un análisis de sensibilidad realizado para comparar el comportamiento del mismo elemento con 3 vigas de cuelgue (Figuras 10 y 11) y con 2 vigas de cuelgue (Figuras 12 y 13).

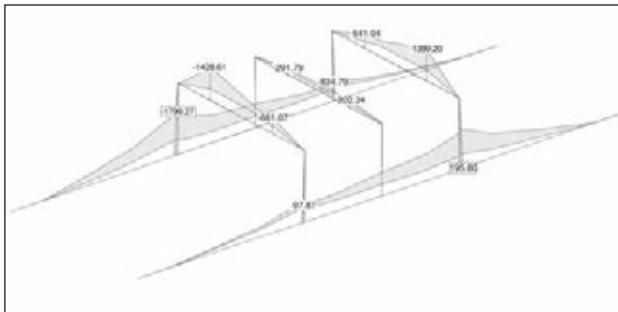
Figura 11. Modelo con 3 vigas. Envolvente de momentos flectores en ELU

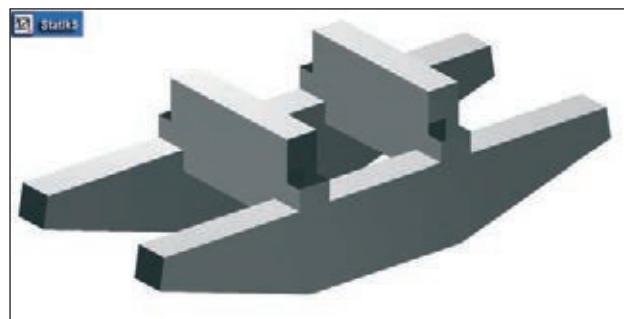
Figura 12. Render 3D del modelo de barras con 2 vigas

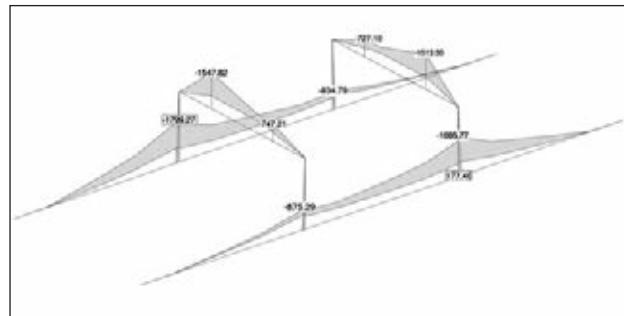
Figura 13. Modelo con 2 vigas. Envolvente de momentos flectores en ELU

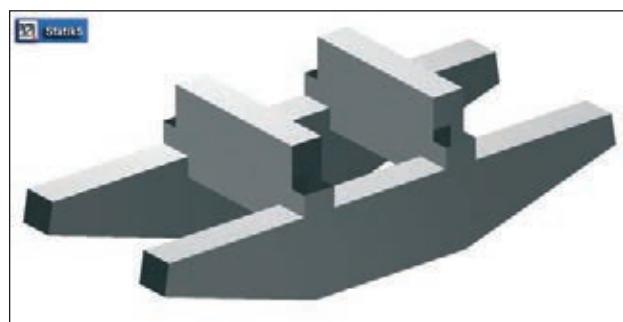
Figura 16. Render 3D del modelo sin conexión de dinteles

A continuación se muestran algunos de los resultados de un análisis de sensibilidad realizado para comparar el comportamiento del mismo elemento con conexión entre dinteles (Figura 14 y 15) y sin ella (Figura 16 y 17).

El análisis de los resultados indica que al añadir la conexión en extremos de dinteles se consigue mayor uniformidad de movimientos verticales entre ambos dinteles. La flecha máxima absoluta aumenta un 3% respecto del modelo sin conexión (debido al peso del elemento de unión). A nivel de esfuerzos, la solicitud máxima en vigas de cuelgue baja un 5%, pero la solicitud máxima en dinteles sube un 3%.

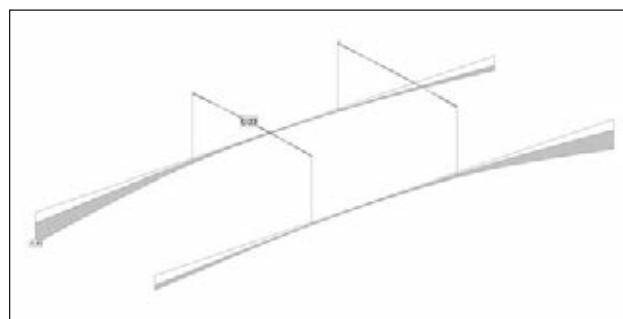
Figura 17. Modelo sin conexión de dinteles.
Deformada vertical en ELS

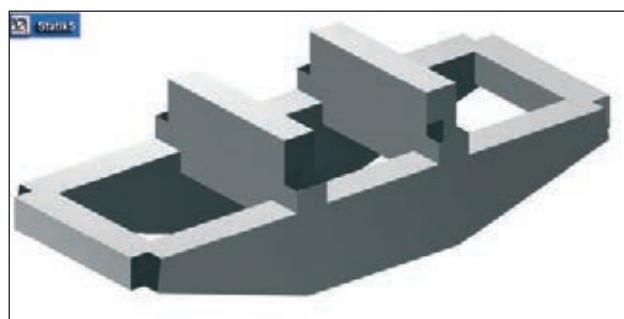
Figura 14. Render 3D del modelo con conexión de dinteles

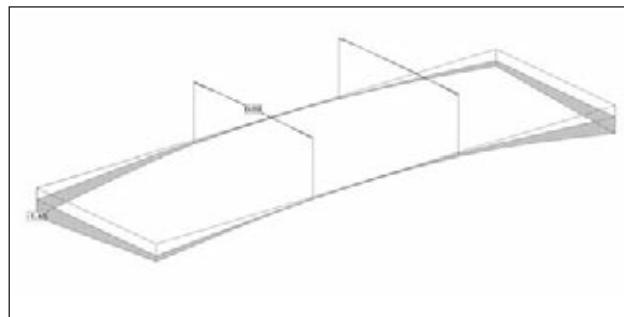
Figura 15. Modelo con conexión de dinteles. Deformada vertical en ELS

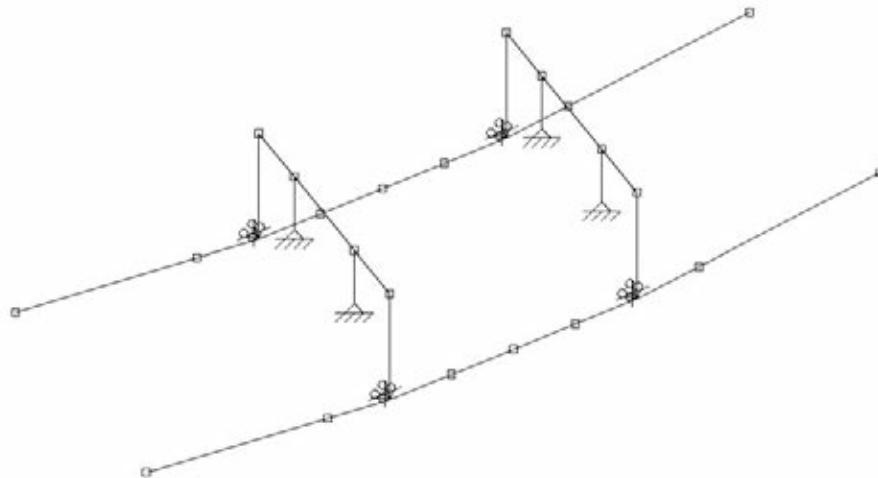
Figura 18. Esquema del modelo de cálculo

- El cálculo de los dinteles no es de especial complejidad. Se realizó un modelo de barras en un programa de cálculo matricial, y con base en las reacciones máximas y mínimas de las vigas del tablero definitivo se validó el funcionamiento del nuevo sistema y se dimensionaron los distintos elementos del mismo (Ver esquema de cálculo en la Figura 18). En la Figura 19 se muestra el mismo

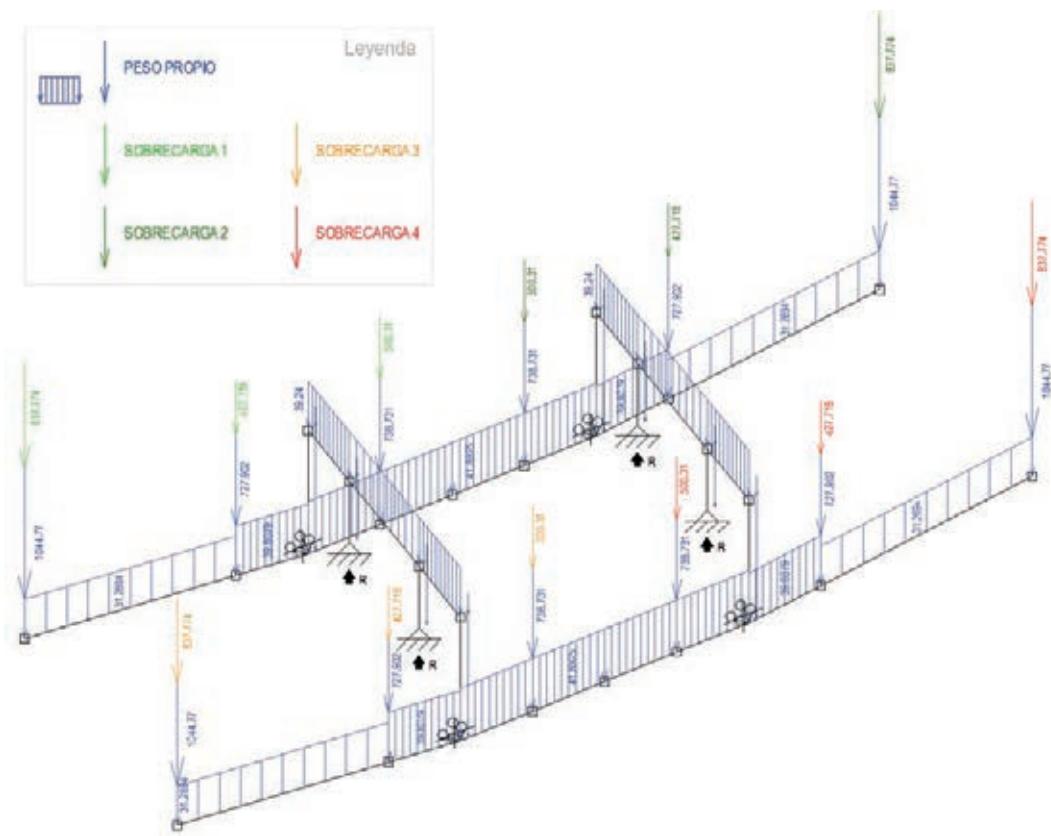
Figura 19. Esquema de acciones exteriores y reacciones

modelo con las acciones sobre él y las reacciones del dintel existente. En las Figuras 20 y 21 se observa el comportamiento del nuevo sistema frente a dos de las combinaciones de acciones más desfavorables.

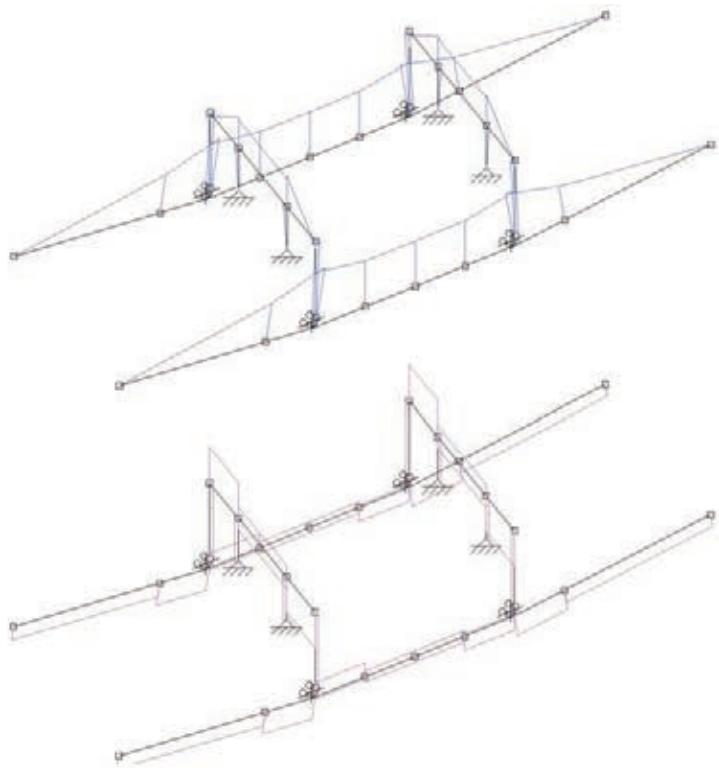
Figura 20. Respuesta estructural del sistema: esfuerzos (fletor y cortante)

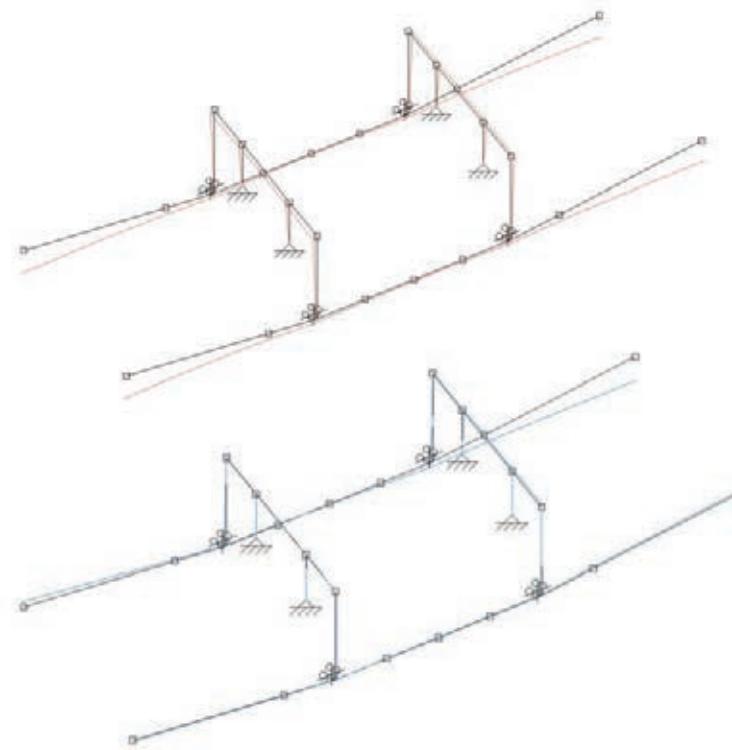
Figura 21. Respuesta estructural del sistema: deformada (peso propio y sobrecargas)

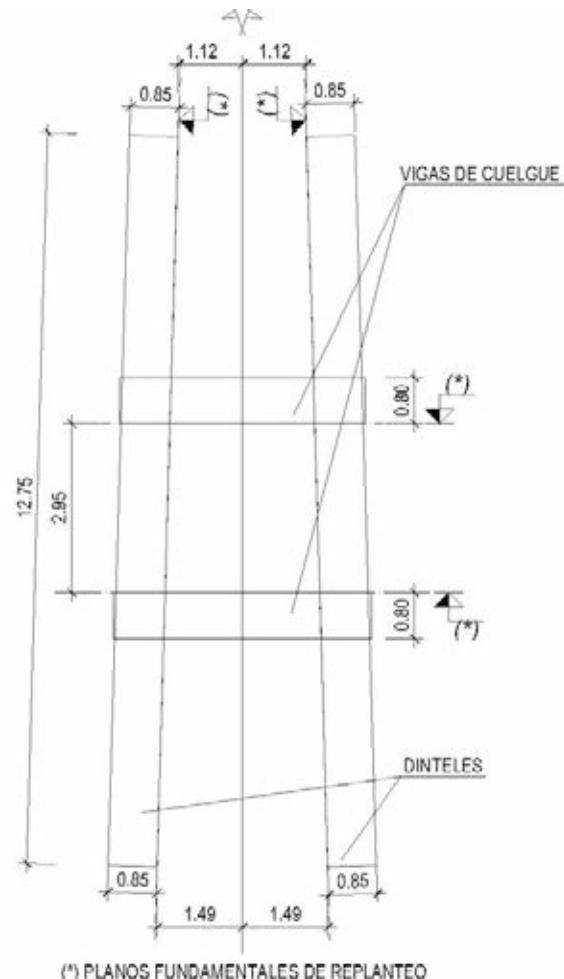
Figura 22. Invariante geométrico en planta de los nuevos elementos

- Para conseguir una definición geométrica invariante en planta de los elementos de dinteles y vigas de cuelgue en todas las pilas, se realizó la envolvente geométrica en planta del mínimo cuadrilátero que engloba todos los capiteles de pilas (Fi-

gura 22). Igualmente se obtuvieron los dos planos fundamentales de replanteo envolventes que evitan el contacto de las vigas de cuelgue con las vigas prefabricadas adyacentes, teniendo además en todo caso una tolerancia mínima de 30 mm.

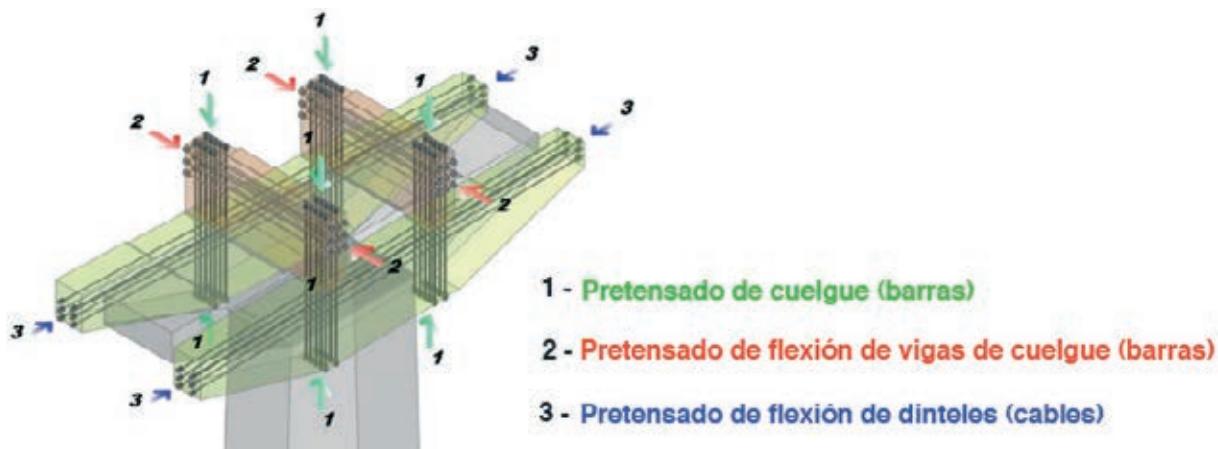
Figura 23. Esquema del sistema de dinteles colgados: Nuevos dinteles y vigas de cuelgue

- Las vigas de cuelgue se apoyan sobre chapas de reparto situadas dentro del perímetro de la sección del fuste, lo que permite que el hormigón del capitel antiguo trabaje exclusivamente a compresión vertical.
- Las mesetas superiores de apoyo de los nuevos dinteles se escalonan para la recepción de las vigas con el peralte adecuado.
- Se dispone hormigón HP-60 de altas prestaciones y endurecimiento rápido para minimizar plazos.
- Son necesarias 3 familias de postesado, uno para cada una de las principales solicitudes a los que se somete el sistema (Figura 23).

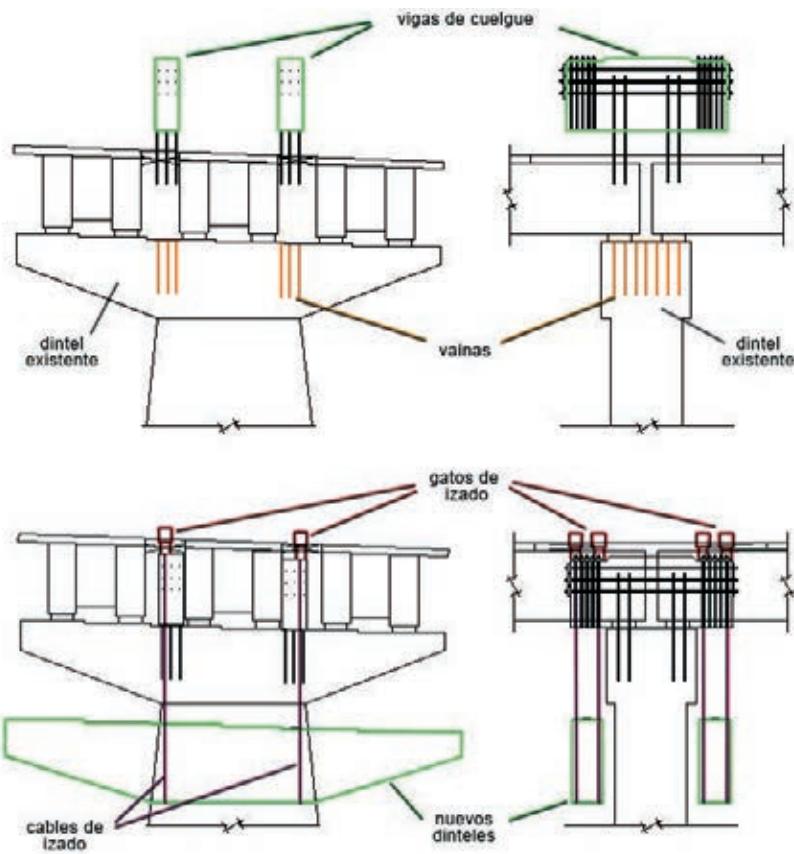
- Colocación de los gatos de elevación sobre la parte superior de las vigas de cuelgue.
- Izado desde las vigas de cuelgue de los dos dinteles simultáneamente (Figura 24). Cada dintel trae las barras de pretensado de suspensión a modo de espera asomando por su plano superior, de modo que se ensartan en las vainas verticales de que disponen las vigas de cuelgue. Unos topes permiten

Figura 24. Esquema de la maniobra de izado: Vigas de cuelgue y Dinteles

que quede un pequeño espacio entre el plano superior del dintel y el plano inferior de la viga de cuelgue.

- Apertura de huecos en la losa de compresión en la zona de apoyos para facilitar el acceso a las reparaciones locales. Disposición de chapones metálicos para tapar dichos huecos y permitir el paso del tráfico.
- Colocación de cada viga de cuelgue desde arriba, a través de los huecos de la losa (Figura 24). La viga dispone de barras en espera que asoman de su

plano inferior y que se ensartan en perforaciones practicadas previamente en la cara superior del dintel existente, rellenándose posteriormente con resina epoxi.

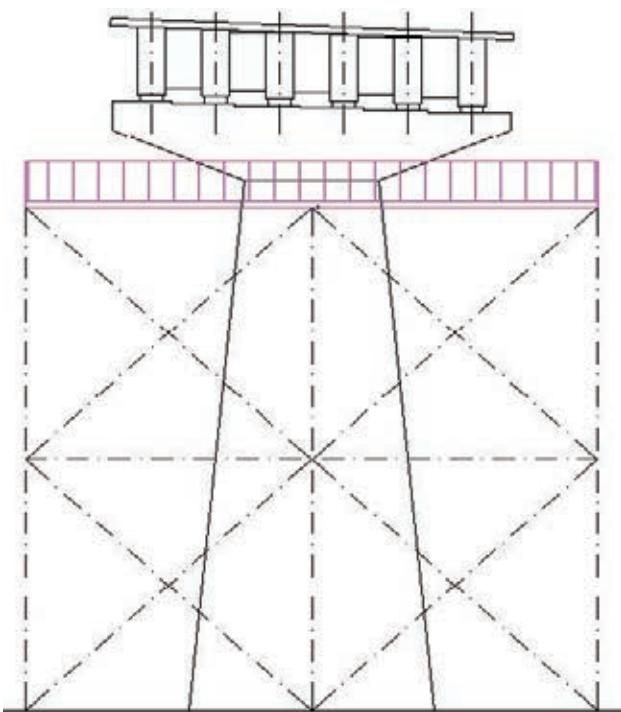
Figura 25. Cimbra cuajada para encofrado y ferrallado de dinteles y vigas de cuelgue

- Ejecución de la cimentación de la cimbra y montaje de la misma (Figura 25).
- Encofrado de los laterales de los dinteles y de las vigas de cuelgue permitiendo el acceso de personal al ferrallado.
- Hormigonado en dos fases, primero los dinteles y después las vigas de cuelgue.
- Desencofrado y postesado de las diferentes familias según plan específico.

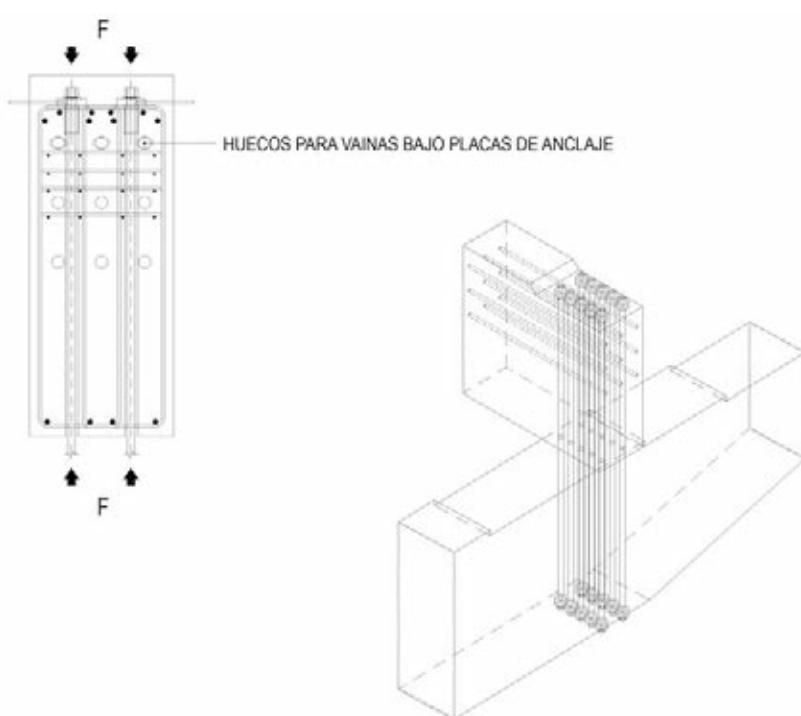
anclajes del postesado de negativos de la viga de cuelgue y los anclajes del postesado de suspensión es una zona de especial complejidad tanto de diseño como de ejecución (Figura 26).

Figura 26. Conexión entre nuevos dinteles y vigas de cuelgue

La segunda se constató con el hecho de que el constreñido diseño, con los postesados cruzados unidos a la obligada estrechez de las vigas de cuelgue, el alto nivel de las fuerzas y la gran densidad de armadura pasiva, invalidaron las chapas comerciales de anclaje de las barras de postesado. Es importante indicar que los documentos de calidad e idoneidad técnica de estas placas están realizados sobre ensayos donde la base de hormigón en el trasdós de la placa se supone macizo, y no con coqueras, involuntarias –como podría haber sido el caso de una mala ejecución–, como en este caso, obligadas por el diseño: cuando se postesa la primera familia, se hace sobre hormigón perforado por las vainas de la familia que cruza perpendicularmente, lo que genera una concentración importante de tensiones [10], [11] y [12]. Además, el armado comercial de introducción de las fuerzas locales y el armado de desvío sufren la interacción con dichas vainas (Figura 26).

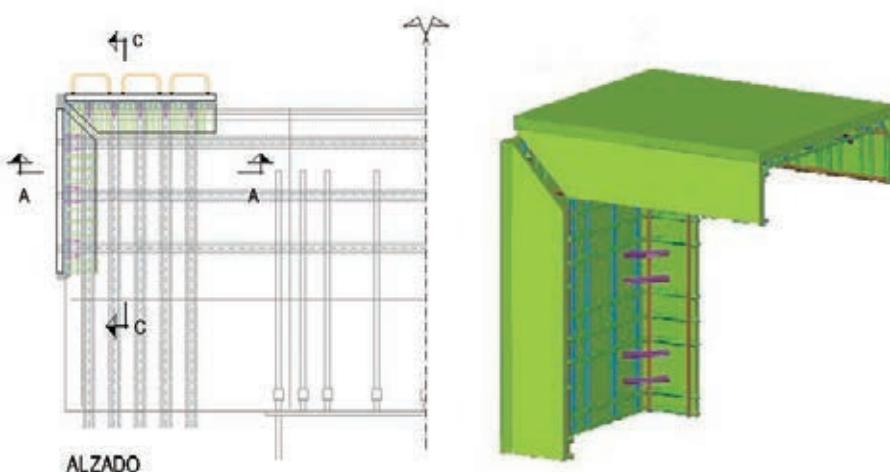
Figura 27. Placas de zuncho, reparto y anclaje conjuntas de postesados cruzados en vigas de cuelgue

Como solución se rediseñaron placas de anclaje comunes a cada familia de barras tales que, aprovechando su trabajo conjunto con las placas comerciales, servían de chapas de reparto tales que proporcionaban un reparto de tensiones uniforme desde la sección de introducción de cargas, lo que redundaba además en la disminución del armado de desvío necesario, liberando la concentración de armadura en los nudos críticos (Figura 27). Igualmente, la chapa de reparto común hace las veces de armado de zuncho en la dirección perpendicular a la de la introducción de cargas (Figuras 28 y 29).

Adicionalmente, se diseñaron unas chapas laterales para zunchar también en la otra dirección, y evitar de esta forma fallos por concentración de tensiones no equilibradas en las esquinas del elemento.

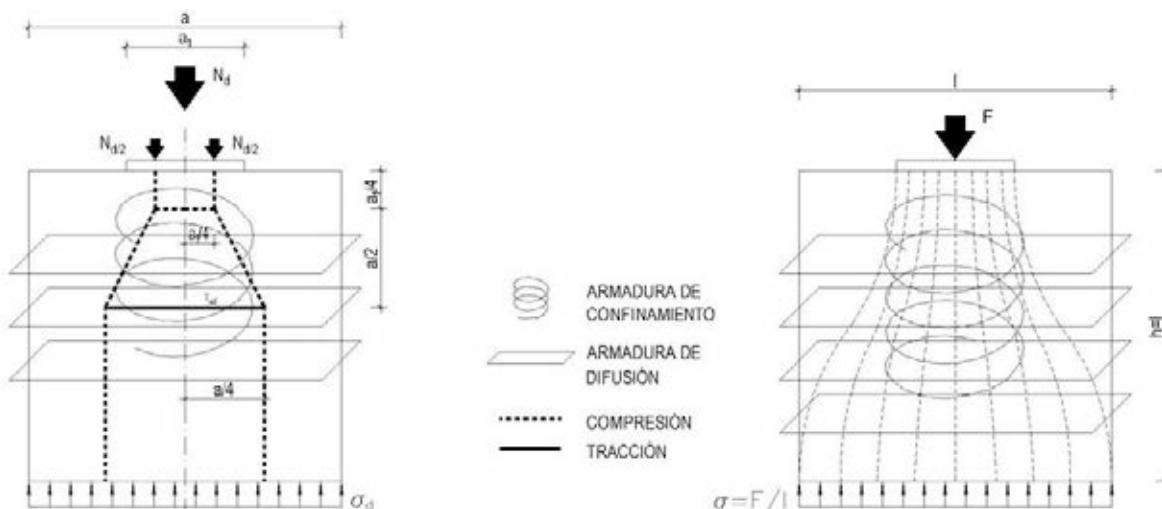
Figura 28. Distinción entre la armadura de confinamiento al introducir una carga de postesado y la armadura de difusión en la pieza

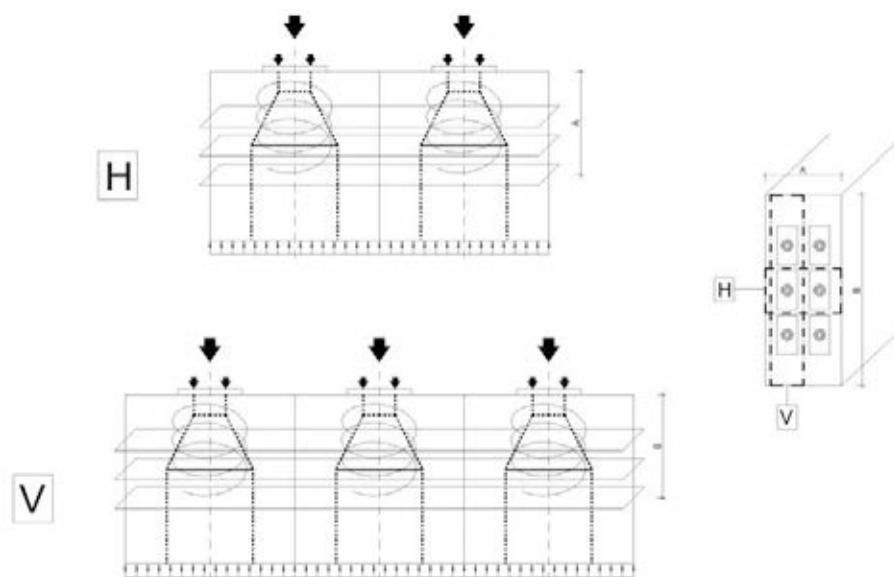
Figura 29. Armaduras de confinamiento al introducir dos o tres cargas de postesado y la armadura de difusión en la pieza

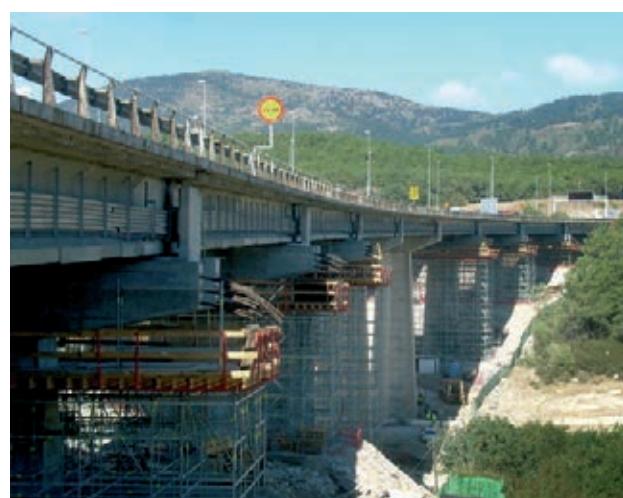
Figura 30. Vista general con las cimbras ya montadas

- Ejecución de la cimentación de la cimbra y montaje de la misma (Figura 30).
- Eliminación de riostras entre vigas sobre dintel.

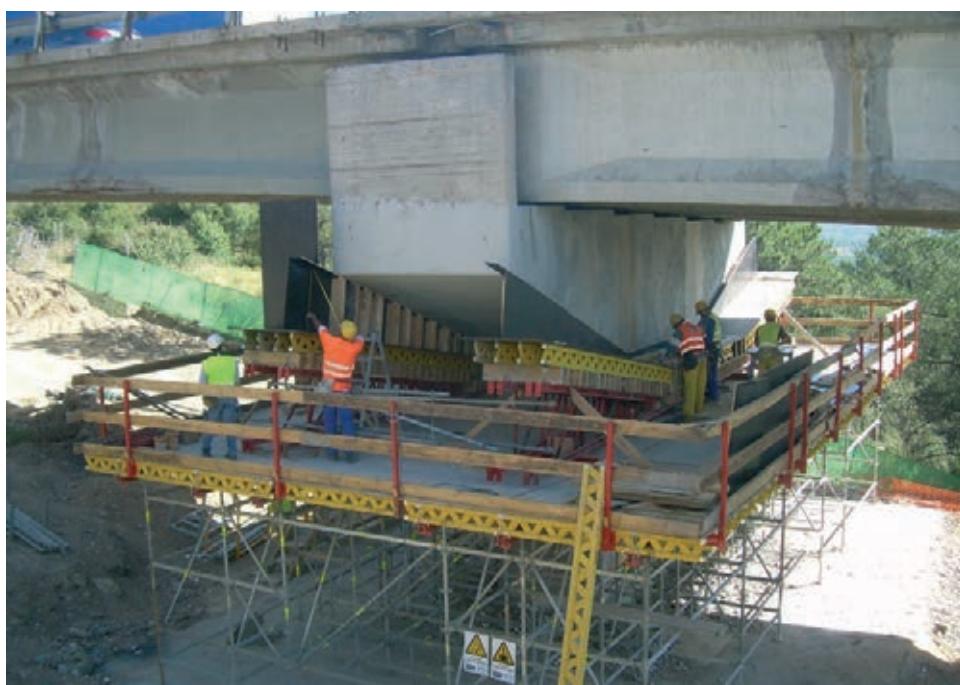
Figura 31. Encofrado de nuevos dinteles

Sobre la cimbra se encofran las paredes de los dinteles y las vigas de cuelgue de forma que se permita el acceso de personal al ferrallado manual (Figuras 31 y 32). El ar-

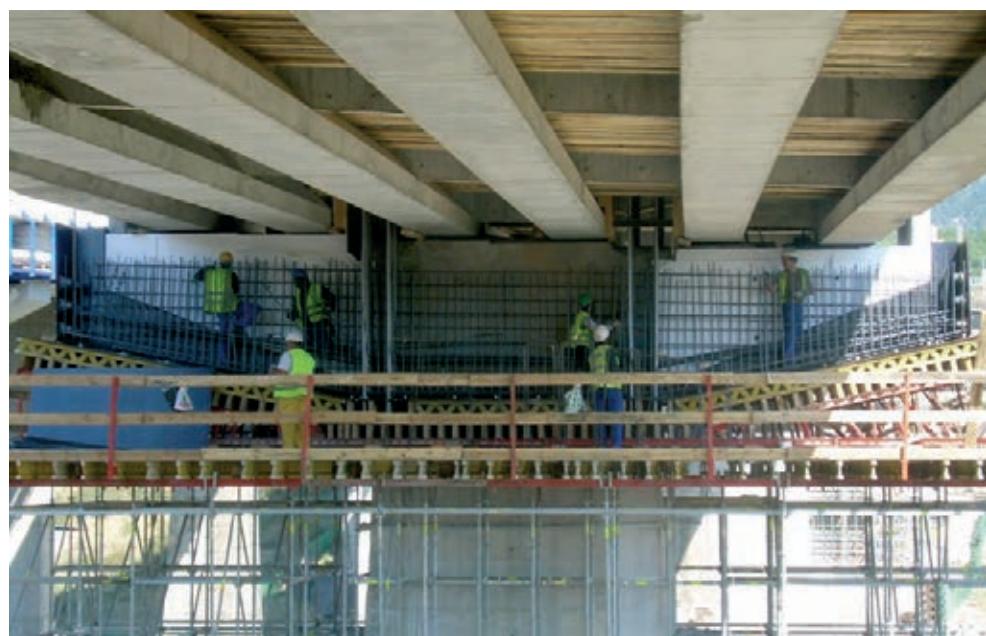
Figura 32. Ferrallado de nuevos dinteles

mado de los dinteles y de las vigas de cuelgue incluye tanto las armaduras pasivas como las activas, cuidando la estanqueidad de las vainas en todo momento. Se hormigonará contra el dintel antiguo en la zona central del mismo (en la vertical del fuste) pero no en la zona de los vuelos para eliminar las flexiones parásitas del cuelgue; esto se consigue mediante la disposición de un porexpán de separación que permite encofrar contra el dintel antiguo pero sin transmitirle carga. Así se evita, por un lado, que el pretensado a flexión de los dinteles nuevos pierda eficacia por transmitirse parcialmente al existente, y por otro, que el dintel existente se vea sometido a flexión en situación definitiva.

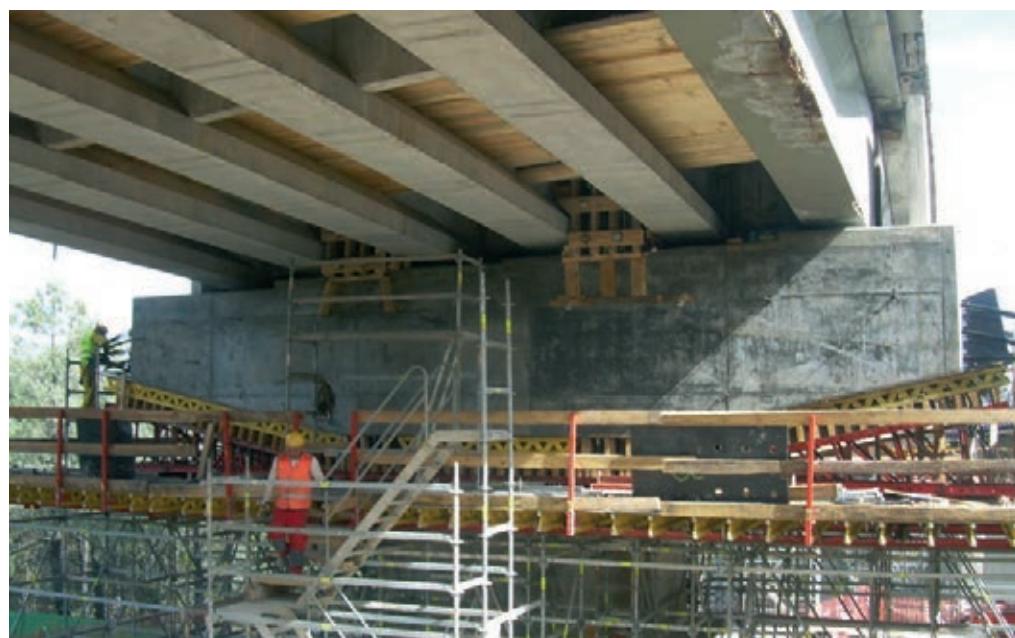
Figura 33. Hormigonado de dinteles y vigas de cuelgue

Hormigonado en dos fases, primero los dinteles y en segunda instancia las vigas de cuelgue, con hormigón autocompactable en el caso de las vigas de cuelgue por su gran densidad de armadura (Figura 33).

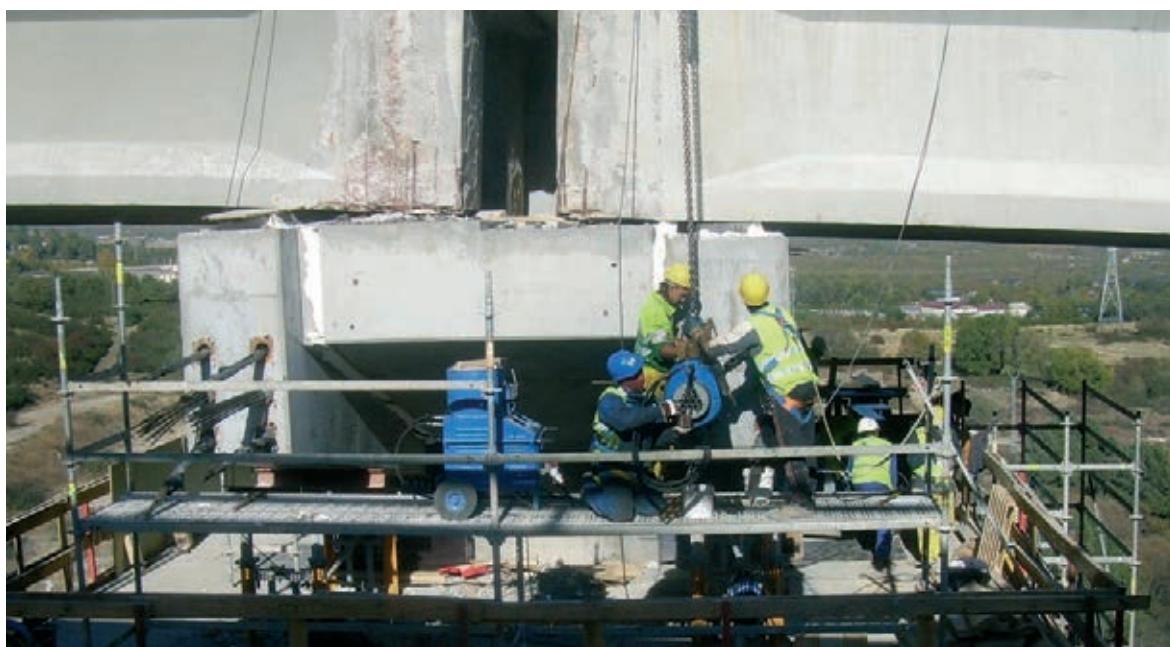
Figura 34. Pretensado de los nuevos dinteles

- Tesado de vigas de cuelgue y de dinteles (Figura 34).

ción del tablero, se optó por hacer una primera tanda del 33% del tesado horizontal en dinteles, el estricto para poder colocar las nuevas vigas de borde sobre los mismos, continuándose el tesado posteriormente hasta el 100 %.

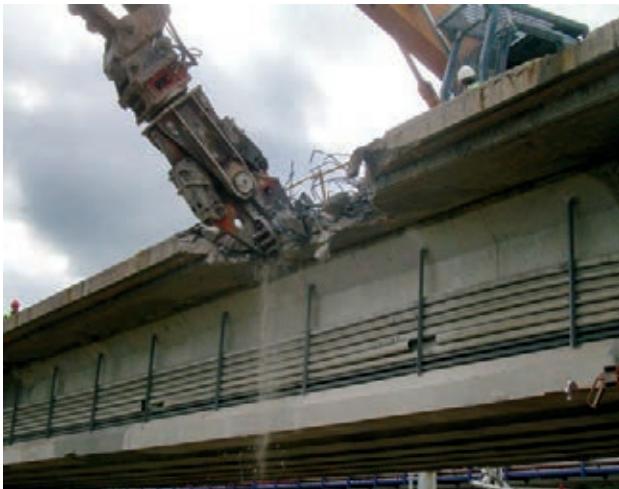
Figura 36. Demolición de losa existente: aceras y voladizos

Se realiza en 2 fases, primero los voladizos mediante una pinza mecánica de gran capacidad (Figura 36), y posteriormente la zona central de la losa superior (Figuras 37 y 38) de forma manual para minimizar la afección a las vigas existentes que se van a mantener (la mayoría de las vigas centrales)

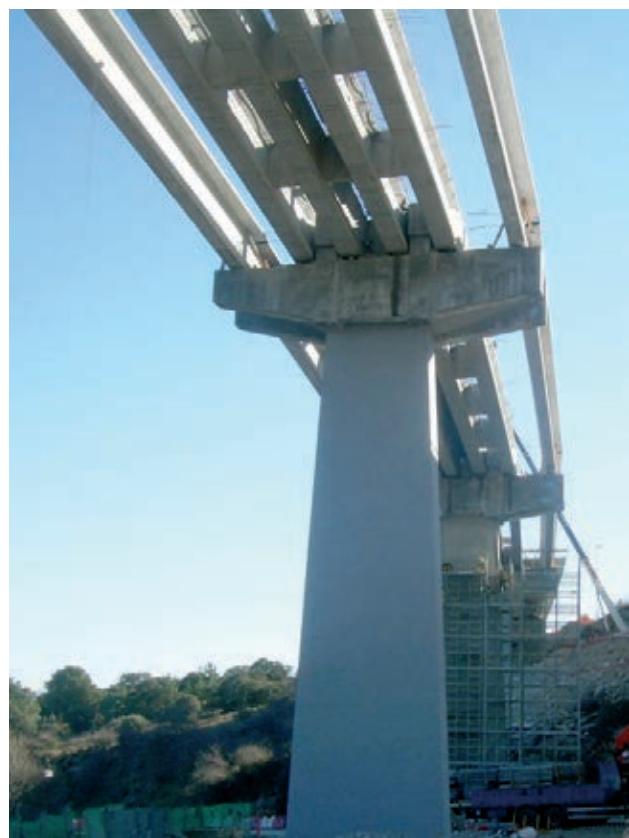
Figura 38. Vista de un vano con la losa superior demolida y las vigas extremas sustituidas por las nuevas

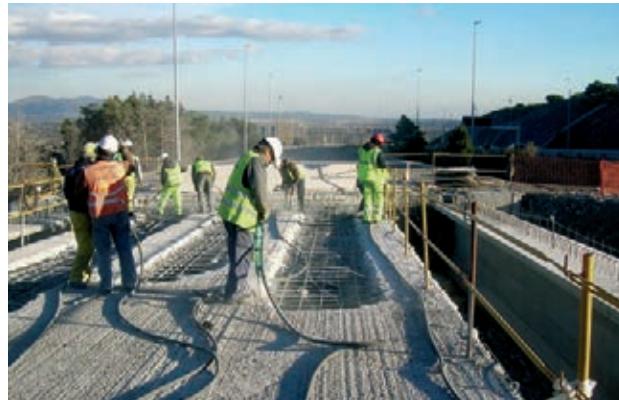
Figura 37. Demolición de losa existente: zona central

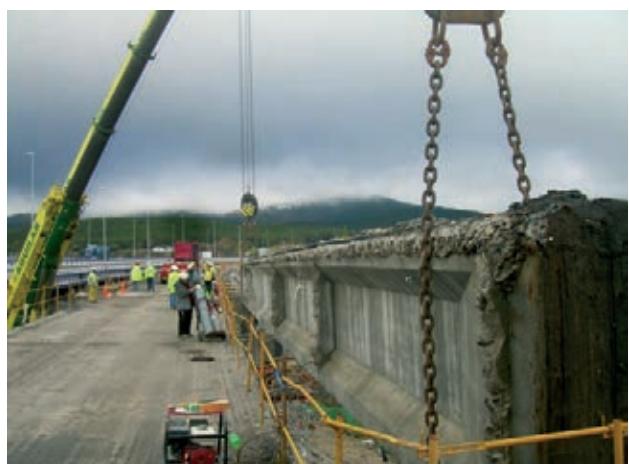
Figura 39. Retirada de vigas dañadas

Una vez la losa superior está demolida, junto con las riestras de unión entre vigas, se procede a la retirada de las vigas dañadas (todas las de borde y alguna de las centrales) y a la sustitución de las mismas por las vigas pretensadas de nueva ejecución (Figuras 39 y 40).

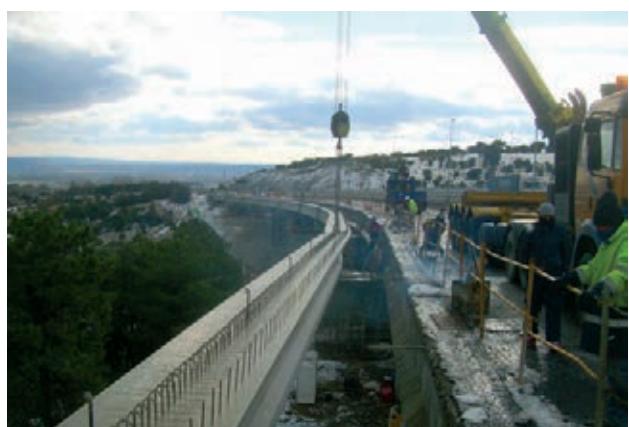
Figura 40. Colocación de vigas nuevas

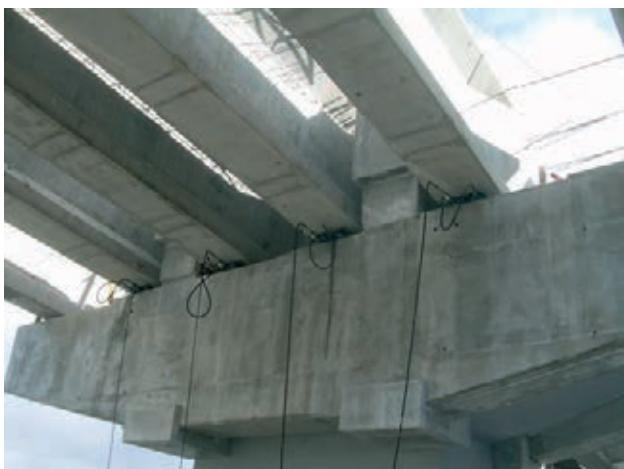
Figura 41. Sustitución de apoyos existentes

En la nueva disposición estructural, las vigas cambian sus puntos de apoyo, ya que pasan de estar apoyadas en los dinteles existentes a los nuevos (Figuras 41 y 42). Por lo tanto, es necesario levantar las vigas, retirar los apoyos existentes, colocar los nuevos apo-

zos sobre los dinteles nuevos y descender las vigas. Esta maniobra se realiza levantando de forma simultánea las 4 vigas centrales en cada línea de apoyo en pila. En general, los aparatos de apoyo existentes presentaban desperfectos, por lo que se optó por sustituirlos todos, dado que el precio de estos elementos es pequeño en comparación con el coste de la maniobra.

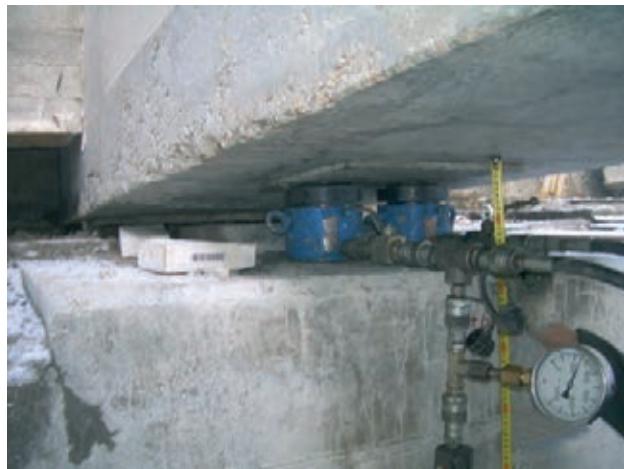
Figura 42. Gatos para la sustitución de apoyos

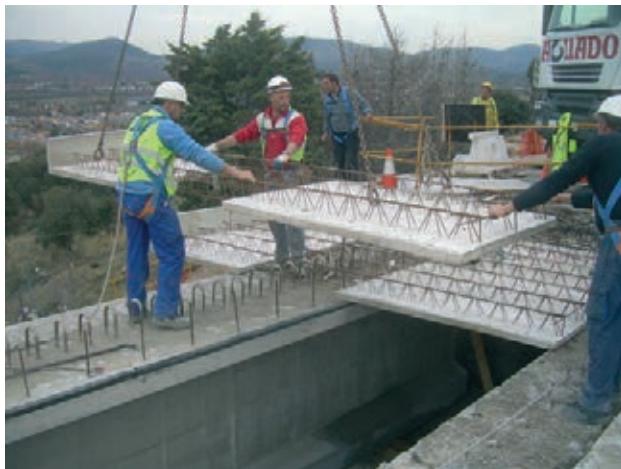
Figura 43. Colocación de prelosas: vista desde tablero

Una vez han concluido los trabajos de demolición y se han sustituido todas las vigas dañadas, se procede a la ejecución de la losa superior mediante procedimientos convencionales: colocación de prelosas, que son colaborantes en celosía para los voladizos y de encofrado perdido para las vigas centrales (Figuras 43 y 44), ferrallado y hormigonado.

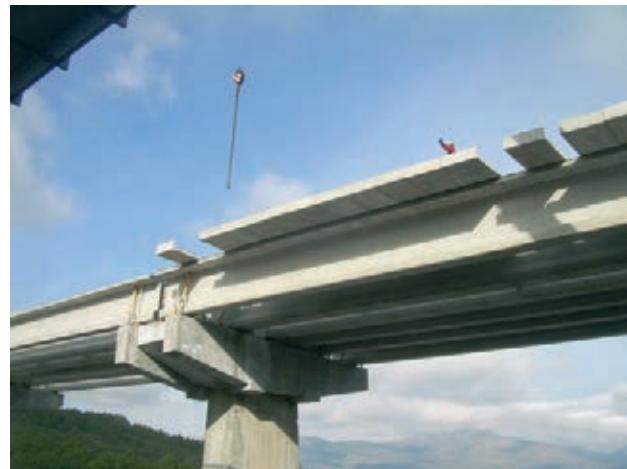
Figura 44. Colocación de prelosas: vista desde abajo

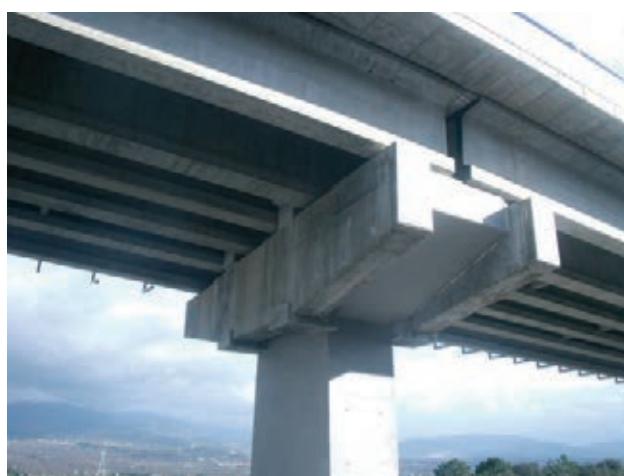
Figura 45. Dintel rehabilitado y ampliado, en servicio

Tras todas estas operaciones, el viaducto puede ser abierto al tráfico. En las Figuras 45 a 48 se aprecia el estado final de los dinteles y las Figuras 49 y 50 muestran la obra acabada.
