HA HORMIGÓN y ACERO

Un nuevo método de rehabilitación y ampliación de dinteles en puentes de vigas. Aplicación al viaducto de La Jarosa

Con motivo de la ampliación y reparación del viaducto de La Jarosa (Madrid), se ha desarrollado un nuevo sistema muy ventajoso para la rehabilitación de dinteles de pilas en puentes de vigas. Dicha estructura presentaba una considerable degradación por corrosión de las armaduras, y además debía ser ensanchada, por lo que se acometió una gran operación de reparación y ensanche. El mayor problema consistía en la ampliación y reparación de los dinteles de las pilas, cabeceros de tipo martillo que iban a ver incrementados sus esfuerzos y que estaban en precario estado por la avanzada corrosión de su armadura. En lugar de recrecerlos y repararlos, se ha implementado un sistema de nuevos dinteles colgados de los existentes con una disposición estructural tal que libera a éstos últimos de sus esfuerzos de flexión. Adicionalmente, este método permite realizar las operaciones con mínima afección al tráfico y en unos plazos muy reducidos.

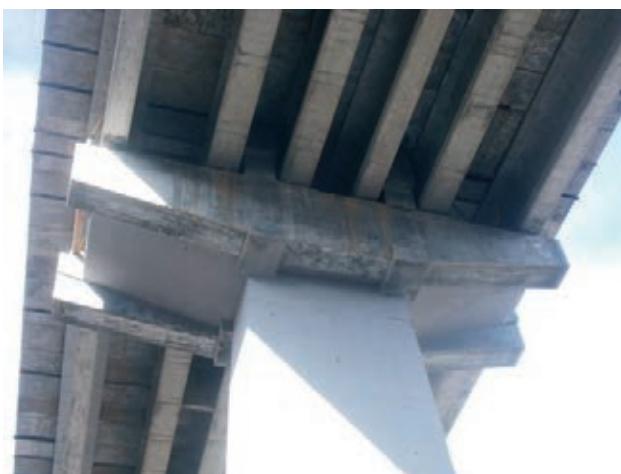
Figura 46. Vista inferior del dintel

Tras todas estas operaciones, el viaducto puede ser abierto al tráfico. En las Figuras 45 a 48 se aprecia el estado final de los dinteles y las Figuras 49 y 50 muestran la obra acabada.

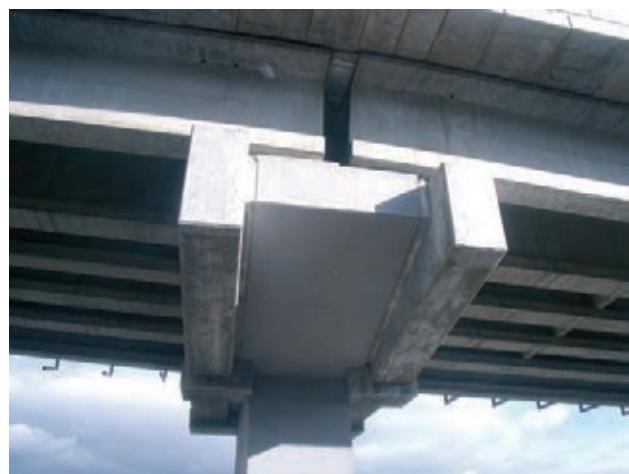
Figura 47. Vista lateral donde se aprecian los porexpanes de separación entre dintel antiguo y dinteles nuevos

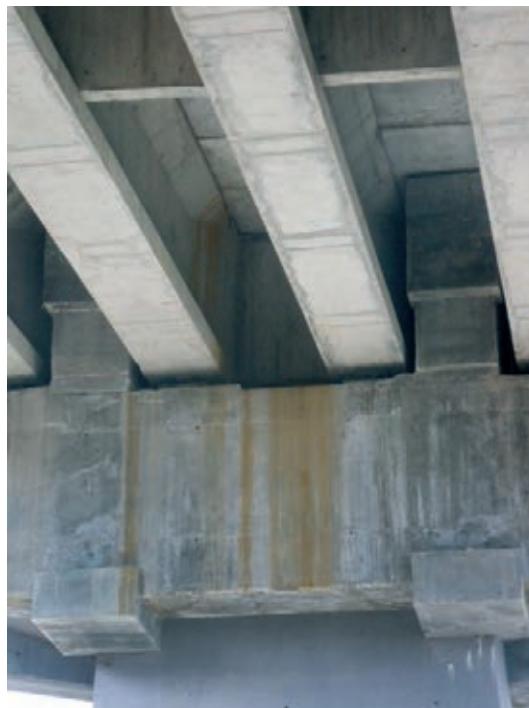
Figura 48. Vista de las vigas de cuelgue (entre las vigas del tablero) y la parte central del dintel nuevo. Se aprecian los regresamientos correspondientes a los anclajes del pretensado

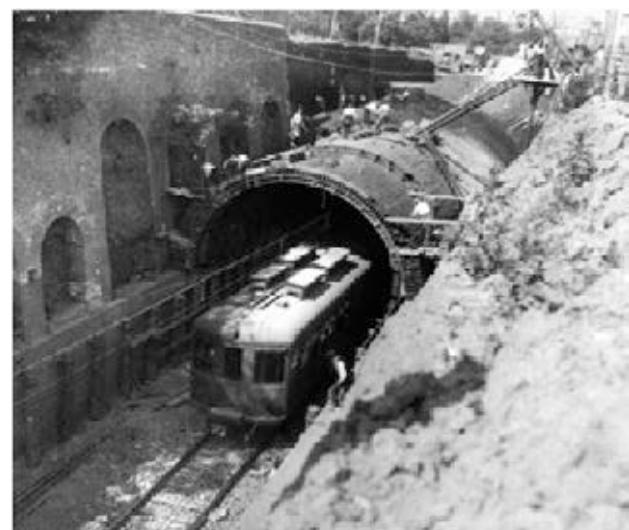
Figura 1. Obras originales de la cobertura de la línea entre 1920 y 1930 (Fuente: FGC)

La estación de Sant Gervasi, al igual que el resto de la antigua línea de Ferrocarril de Sarrià (actual Metro del Vallès), fue soterrada durante los años comprendidos entre 1920 y 1930, mediante la construcción de un túnel a cielo abierto que, en la mayor parte de su longitud, presenta una bóveda conformada por cuatro filas de ladrillo (Figura 1).

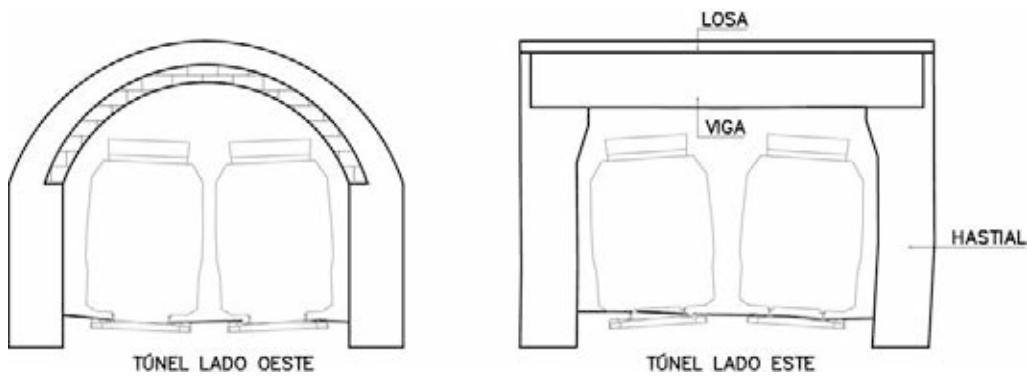
Figura 3. Secciones túnel a la entrada y salida de la estación

Estructuralmente la estación consiste en una sección en bóveda de hormigón en masa con hastiales de 3,5 m de espesor, y un gálibo horizontal de 11,9 m que alberga dos andenes laterales de 2,6 m de anchura, dejando una distancia entre bordes de andén de 6,7 m. El espesor de tierras sobre la clave del túnel es de unos 7,5 m.

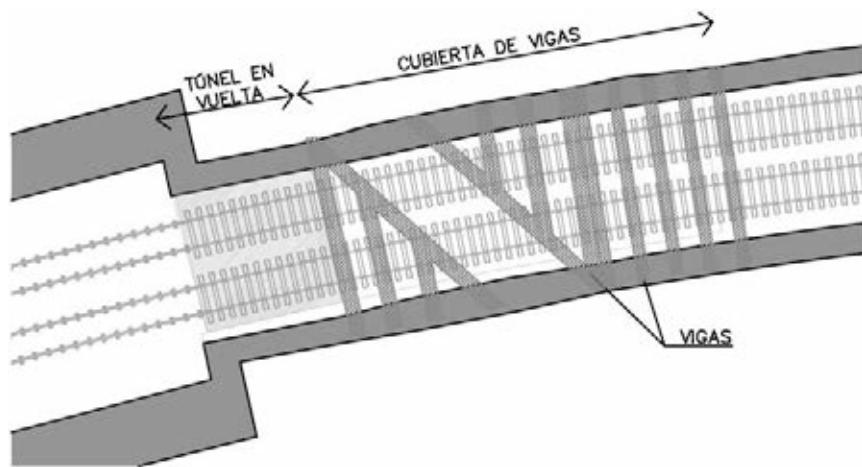
Figura 4. Disposición en planta de las vigas de cubierta en el lado Este de la estación

La geometría y la tipología estructural del túnel es distinta a ambos lados de la estación; en el lado Este (lado Gracia) la presencia de un colector modifica la geometría de la estructura de cobertura. Si bien los primeros 7,65 m corresponden a una sección en bóveda con una distancia entre hastiales de 7,9 m, a continuación encontramos una sección interior rectangular con hastiales verticales de hormigón en masa de 1,5 m de espesor donde se apoya una cubierta de hormigón armado con una losa nervada formada por vigas de sección rectangular hormigonadas in situ y de 1,15 m de canto que soportan una losa superior de espesor desconocido (Figura 3). Debido a la presencia del colector por encima de la cubierta, ésta presenta tres niveles distintos disponiéndose dos de las vigas esviadas, según se aprecia en la Figura 4.

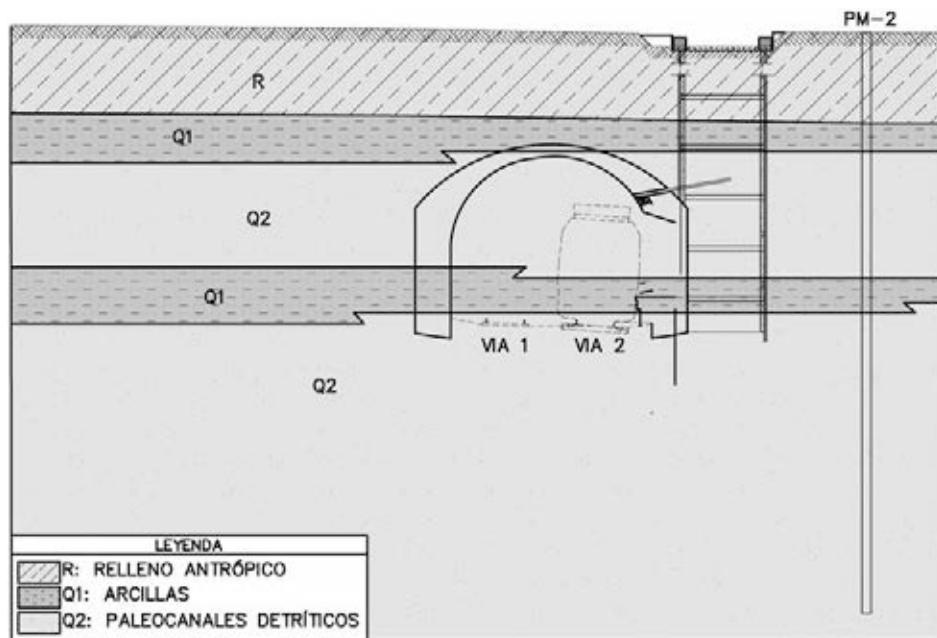
Figura 5. Perfil geológico lado Oeste

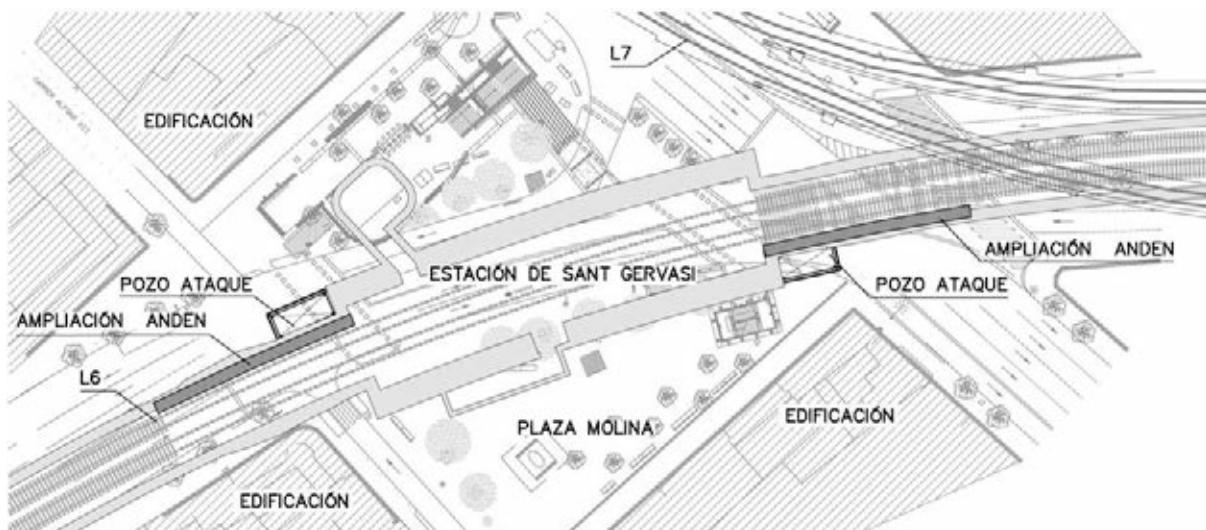
Figura 6. Ubicación de los andenes prolongados

Sobre por qué extremo de la estación debía realizarse la prolongación, la decisión se basó en criterios de seguridad y de facilidad constructiva. La prolongación por el extremo Oeste comportaba que dicha prolongación debía realizarse bajo edificaciones en el andén Sur de la estación. Por su parte la ampliación en el extremo Este implicaba que la prolongación del andén del lado Norte se situara bajo otro de los túneles ferroviarios existentes en la zona, el de la línea L7 de los FGC. Por ello se decidió hacer una ampliación asimétrica, de forma que el andén del lado Sur se prolongó por el extremo Este de la estación, mientras que el andén del lado Norte se prolongó por el extremo Oeste (ver Figura 6).

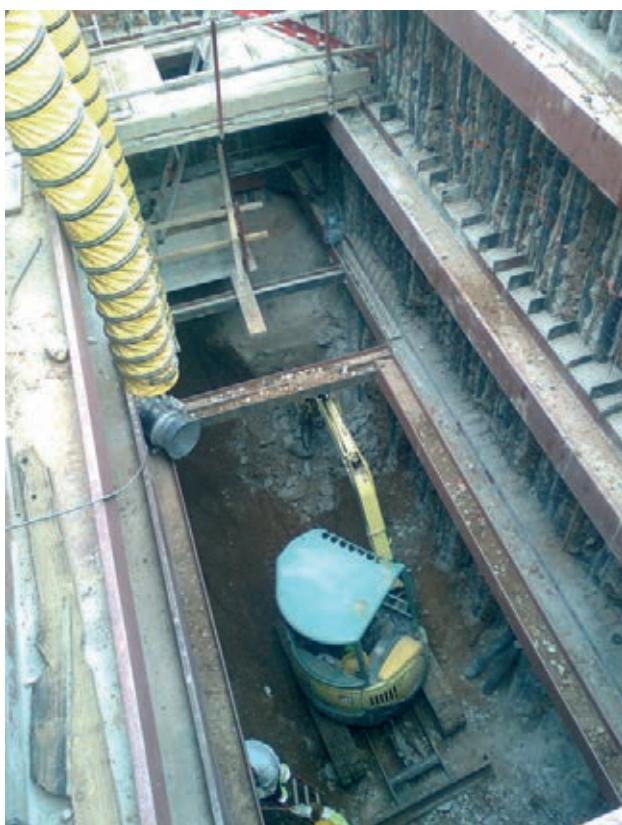
Figura 8. Excavación del pozo de ataque

ron condicionadas por las dimensiones de la máquina de micropilotes y su operabilidad, lo que dio lugar a unas dimensiones interiores libres de 3,1 x 7,75 m, aunque posteriormente en obra se amplió hasta unos 8,5 m de longitud para adaptarlo a la geometría real de la estación (Ver Figura 8).

El pozo se realizó con pantallas de micropilotes ya que ello permitía ajustarse a las reducidas dimensiones del mismo, permitía unos rendimientos altos (entre 60 y 70 metros diarios) y a su vez minimizaba la afectación al tráfico en superficie. La ubicación en planta del pozo en medio de la calzada, se limitó a una ocupación de 5 m, transcurriendo el tráfico de vehículos por ambos lados del mismo. La pantalla se realizó con micropilotes de 150 mm de diámetro de perforación, y tubo de 103 mm de diámetro exterior y 12,5 mm de espesor, separados entre sí 30 cm. La profundidad del pozo fue de 15,3 m, coincidiendo con la base del hastial del túnel. Se ejecutó disponiendo marcos de apuntalamiento rectangulares con perfiles HEM-360 cada 2 m de profundidad, a excepción del tramo final del pozo en que los marcos perimetrales quedaban interrumpidos por el marco de inicio de la galería formado por un perfil HEM300, quedando ésta situada 2,16 m por encima del fondo de excavación

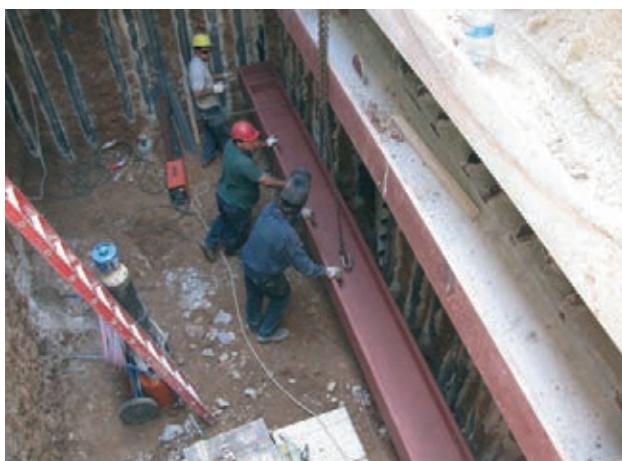
Figura 9. Montaje de los marcos metálicos de apuntalamiento del pozo de ataque

para permitir la ejecución de los micropilotes inferiores de la misma. Para garantizar el contacto de los micropilotes verticales con los marcos de apuntalamiento se dispusieron chapas de acero soldadas, hormigonando a continuación la zona de contacto entre los micropilotes y la pantalla (ver Figura 9). La excavación se realizó con una giratoria equipada con batillon hasta una profundidad de 12 m; los últimos 3 metros se excavaron desde el interior extrayéndose las tierras mediante sacos.

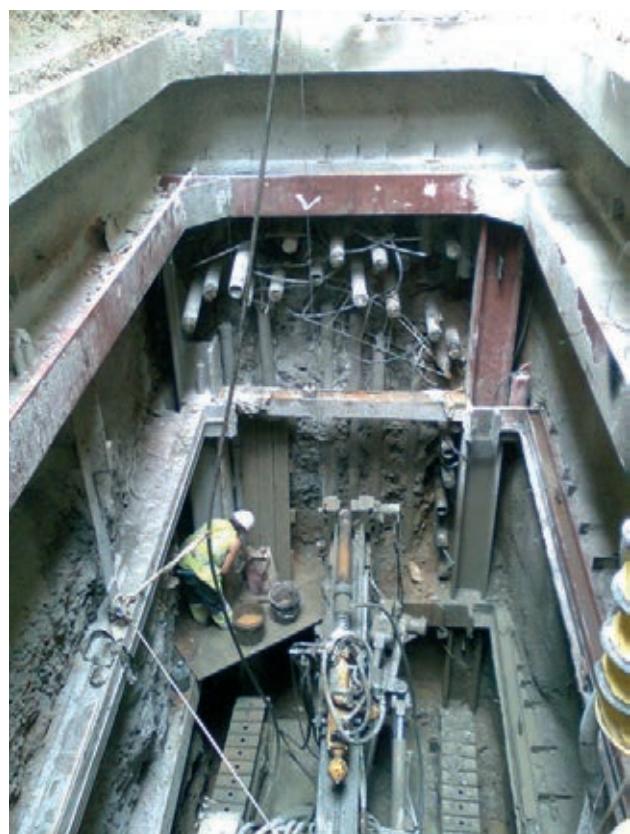
Figura 10. Ejecución del paraguas de micropilotes

Una vez ejecutado el pozo de ataque, se procedió a realizar el paraguas de micropilotes tanto en la clave de la galería como en su pared exterior. En la Figura 10 se aprecia la ejecución del paraguas. La longitud de los micropilotes fue de 23,5 m, abarcando la totalidad de la galería a ejecutar (18,5 m), longitud que se fijaba además como límite para minimizar las desviaciones. El diámetro de perforación fue de 150 mm con tubo de 101,6 mm de diámetro exterior y 8,9 mm de espesor. Las reducidas dimensiones del pozo, junto con la ubicación de la escalera de acceso y la ventilación del mismo dificultó en gran medida la ejecución de los micropilotes, requiriéndose de una estructura metálica auxiliar para posicionar la micropilotadora a distintas alturas.

El paraguas se realizó sin mayores problemas a los ya comentados, produciéndose una cierta desviación de los micropilotes hacia arriba, lo que dio lugar a sobre-excavaciones en la galería. El rendimiento fue de 3 micropilotes por día. Dada la proximidad entre ellos se ejecutaron de forma alternada, no ejecutándose un micropilote hasta que el contiguo estuviera inyectado.

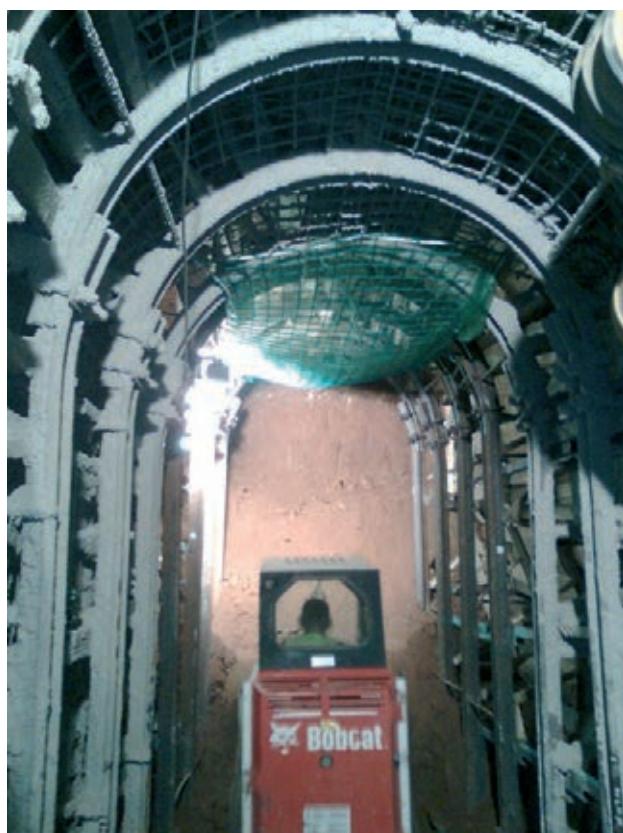
Figura 11. Ejecución de la galería

Después de esta operación se procedió ya a la excavación de la galería de arco de medio punto, que presentaba una anchura de 2 m y una altura de 3,5 m. La excavación se realizó con avances de 75 cm, disponiendo en cada avance una cercha THN-21 de 108 mm de canto, con un rendimiento de un avance por día con jornada de 24 h (el trabajo nocturno obligó a disponer pantallas acústicas alrededor del pozo). La excavación se realizó con una Bobcat de 90 cm de anchura, tal y como se aprecia en la Figura 11. Las tierras excavadas se ponían en sacas que se extraían mediante un cabrestante y se vertían en un cubilote de 6 o 12 m³.

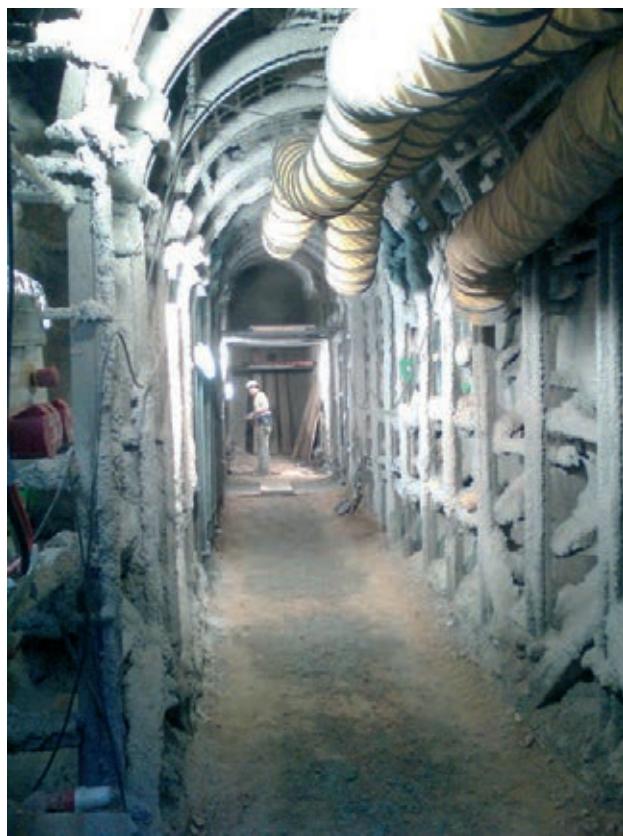
Figura 12. Vista de la galería antes de realizar la destroza

Al finalizar la totalidad de la excavación se protegió tanto el frente como la galería con un gunitado. Como elemento de sustentación provisional entre cerchas se utilizaron costeros de madera (Figura 12).

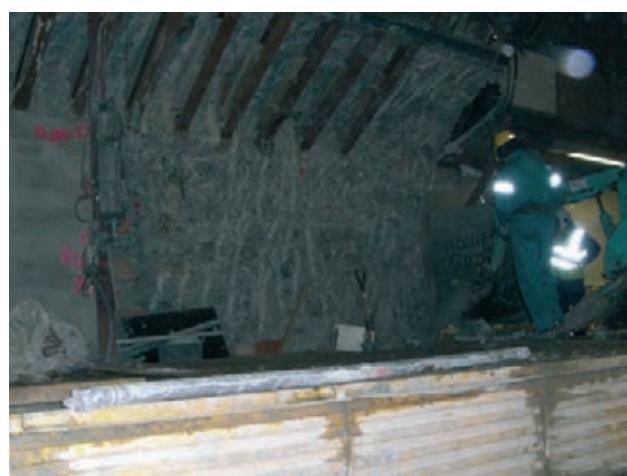
Figura 13. Vista de las cartelas y demolición del hastial

- Colocación de un perfil longitudinal a lo largo de toda la zona de prolongación de andén en tramos de 3 m para sostenimiento de los micropilotes inclinados; su función era actuar como viga de reparto

- y facilitar la conexión entre los micropilotes y las cartelas que debían colocarse a continuación.
- Demolición parcial del hastial en bataches de 1 m de anchura mediante perforaciones, cortes perimetrales con hilo de diamante y su posterior destrucción mediante perforación, Darda (sistema hidráulico que mediante la introducción de una cuña en la perforación provoca la fisuración del hormigón) y demolición mediante una Brokk 180 con martillo a percusión (Figura 13); en total se realizaron 23 bataches. En esta fase se demolió únicamente la mitad superior, para poder colocar unos perfiles HEB140 a modo de cartela interior que a la vez de permitir el sostenimiento del arco interior de fábrica, colaboraban en la transmisión del axil del arco del túnel al nuevo hastial. Se dispuso un perfil por cada micropilote. Estos perfiles se soldaron en su cabeza a la viga de reparto y se anclaban mediante una chapa y pernos al hastial de hormigón. Hay que hacer notar que a diferencia de la ampliación lado mar, en este caso en proyecto se dejaban unos 50 cm del hastial existente sin demoler. No obstante, cuando se procedió a la demolición se encontró que la parte posterior del hastial presentaba zonas contaminadas de terreno con baja capacidad resistente, por lo que localmente fue necesario restituir parte del hastial que inicialmente no se contemplaba demoler.

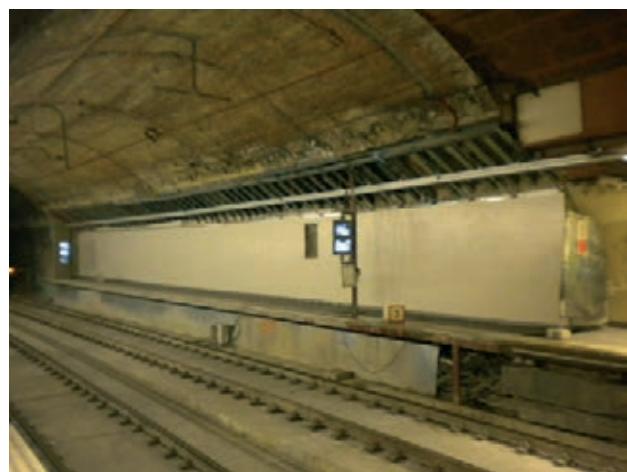
Figura 14. Vista del andén prolongado. Se aprecia la bóveda, la viga de reparto y las cartelas

En la Figura 14 se muestra la prolongación del andén una vez finalizada la obra civil.

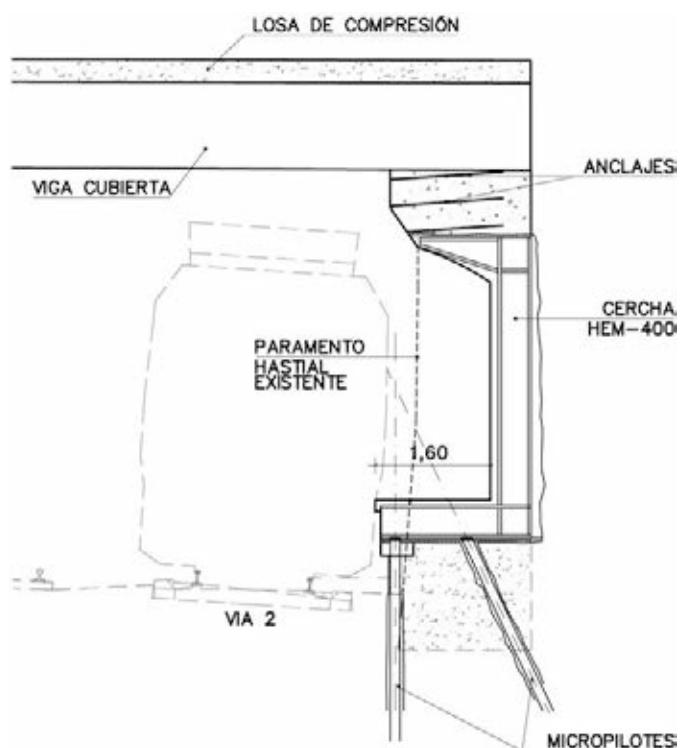
Figura 15. Solución estructural adoptada en la prolongación del andén del lado Sur

gó a plantear una actuación desde el interior del túnel. La solución adoptada consistió en la sustitución del hastial de hormigón en masa existente por una estructura metálica revestida de hormigón, apoyada sobre dos filas de micropilotes, formando una sección en C que permitía ganar la anchura necesaria para el andén (Figura 15). La demolición del hastial se realizó de forma secuencial por bataches de 1 m de anchura, disponiendo en cada jornada únicamente de tres horas útiles.

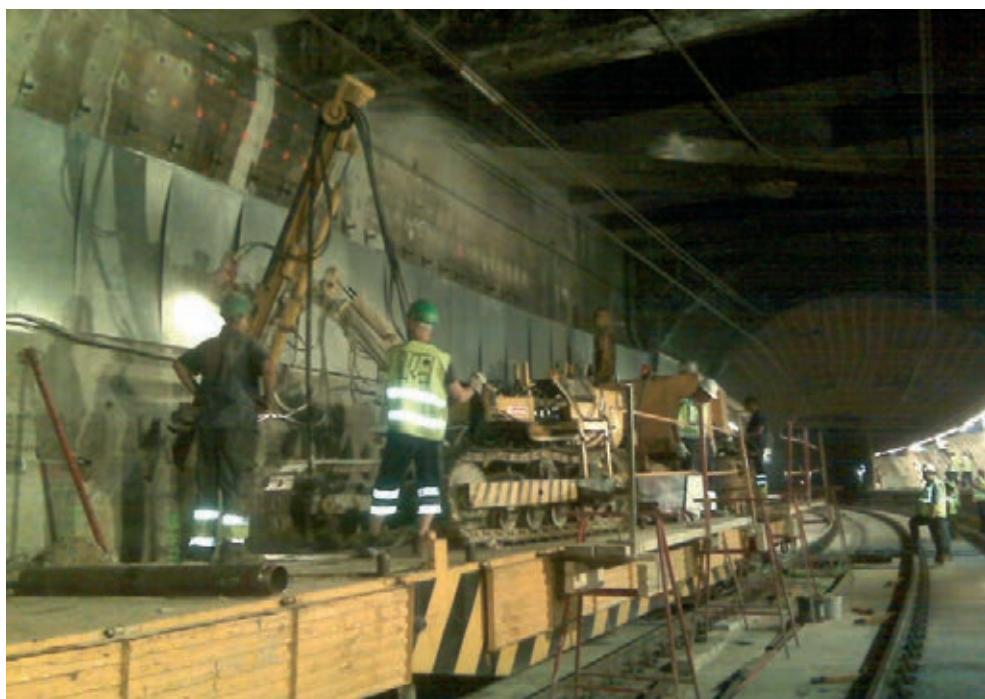
Figura 16. Ejecución de los micropilotes desde la plataforma de trabajo

adeuada para realizar los micropilotes que se debían ejecutar en esa jornada (las máquinas de micropilotar apenas tenían holgura de movimiento sobre la plataforma). Una vez dispuesta la plataforma en su ubicación, ésta debía calzarse, debido al peralte existente y a los empujes derivados de las máquinas de micropilotes; asimismo se colocaban unas plataformas laterales desmontables para permitir el movimiento del personal alrededor de la maquinaria (Figura 16). Para opti-

mizar los rendimientos, la perforación del tramo de hormigón del hastial lo realizaba una máquina de perforación para voladuras para a continuación realizar la ejecución del micropilote con la máquina de micropilotar. Con ello se consiguió realizar 3 micropilotos por jornada y máquina. Se dispusieron dos pilotes por cercha. El micropilote más exterior se realizó vertical y enrasado con el paramento del hastial (a 30 cm del mismo). El otro micropilote, por razones obvias de ejecución se realizó con una inclinación de unos 15°, lo que obligó a realizar un cajeado previo en el hastial. El diámetro de la perforación fue de 200 mm con tubo de 127 mm de diámetro exterior y 9 mm de espesor. Con esta disposición se garantizaba la capacidad resistente de la cimentación tanto frente a solicitudes verticales como horizontales, prescindiendo de la colaboración del macizo de hormigón que quedaría después de la demolición del hastial. La ejecución de las perforaciones provocaba gran cantidad de polvo que obligó a conectar la ventilación de emergencia del túnel además de realizar una limpieza diaria al finalizar los trabajos de cada jornada de las estaciones contiguas.

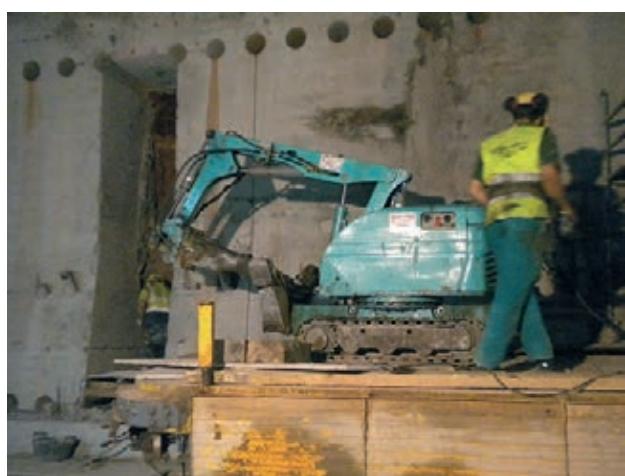
Figura 17. Demolición del hastial. Se aprecian las perforaciones y cortes verticales y horizontales

1. Demolición del hastial: Demolición en una altura de 4 m y una anchura de 1 m hasta el terreno del trasdós. La cota inferior de la demolición se situaba 50 cm por debajo de la cota de andén (Figura 17). La ausencia de agua y la naturaleza cohesiva de las capas arcillosas, así como la reducida anchura de la excavación garantizaban la estabilidad del terreno. La demolición de cada batache se realizó según el siguiente proceso:

- Realización de perforaciones de 150 mm en las esquinas del área a demoler con una máquina sacatestigos con corona de diamante.
- Realización de los cortes verticales con polea de fondo con hilo de diamante, dejando los últimos 10 cm sin cortar.
- Realización de los cortes horizontales del mismo modo que los verticales, incluyendo el corte del micropilote posterior.

- Realización de perforaciones de 40 mm de diámetro en toda la superficie a demoler, para facilitar la posterior demolición.
- Utilización de Darda para fisurar el hormigón.
- Demolición del hastial mediante una Brokk 180 con martillo a percusión de alto rendimiento dirigida a distancia.

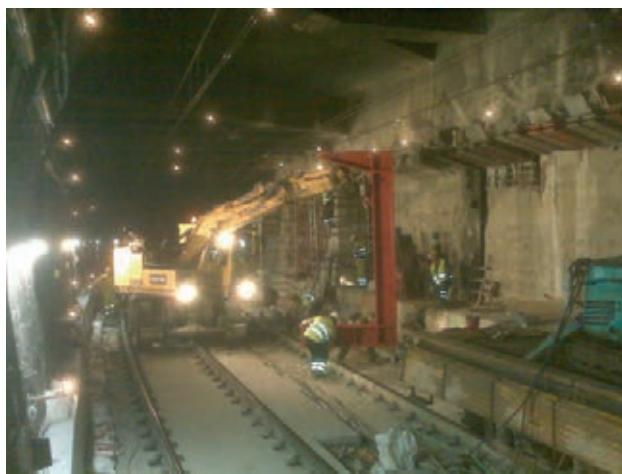
Figura 18. Colocación de la estructura metálica en C

3. Colocación de cerchas: Mediante una Vaiacar giratoria que podía desplazarse por la vía se colocaban las dos cerchas metálicas en sección en C que se transportaban al emplazamiento mediante la plataforma (Figura 18). Las cerchas estaban constituidas por un perfil HEM-400 de acero S275JR, con un peso total por cercha de 1.700kg. Se alcanzó un rendimiento de 4 cerchas por día. Las dos cerchas estaban separadas 40 cm entre ejes.

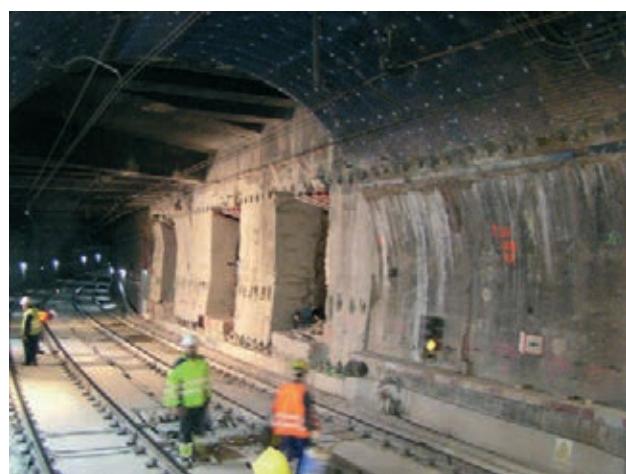
Figura 20. Ejecución de los bataches en la ampliación del lado Sur

Los bataches se ejecutaron de forma alternada, de manera que se podía trabajar simultáneamente en 3 bataches, lo cual permitió minimizar los plazos de ejecución. En total se realizaron 20 bataches.

La duración de los trabajos de prolongación de este andén fue de 10 meses, sin contar los posteriores trabajos de instalaciones y acabados. En la Figura 20 se pueden observar 3 bataches ejecutados, mientras que en la Figura 21 se muestra el andén con la obra civil prácticamente terminada.

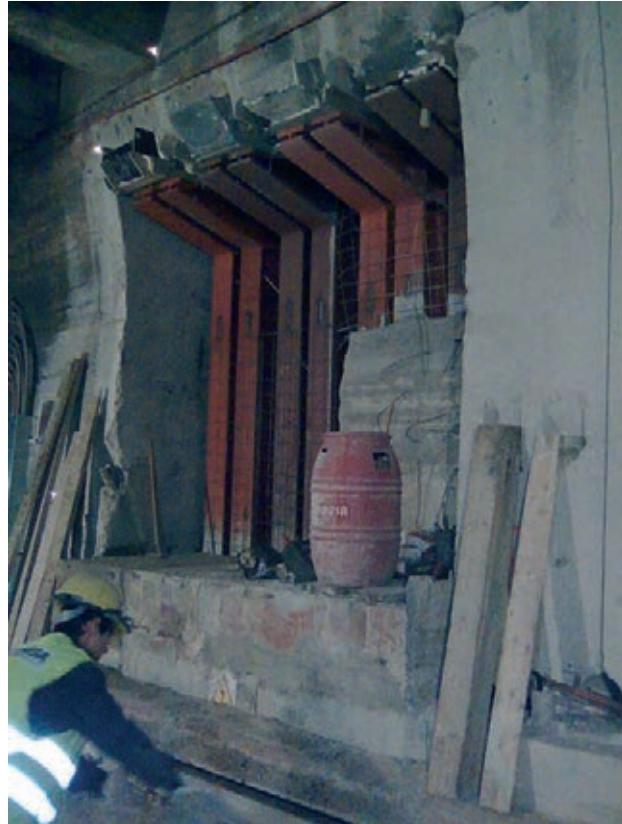
Figura 19. Hormigonado del hastial

4. Hormigonado de las cerchas: Colocación de mortero sin retracción en el contacto superior de la cercha con el dintel para asegurar el perfecto contacto. Colocación de armadura pasiva de piel y hormigonado del andén y del paramento vertical contra el

terreno, materializándose un hastial de unos 55 cm de espesor por unos 90 cm de anchura. Hormigonado final de la parte superior de la cercha con una bomba situada en el andén de la estación (Figura 19).

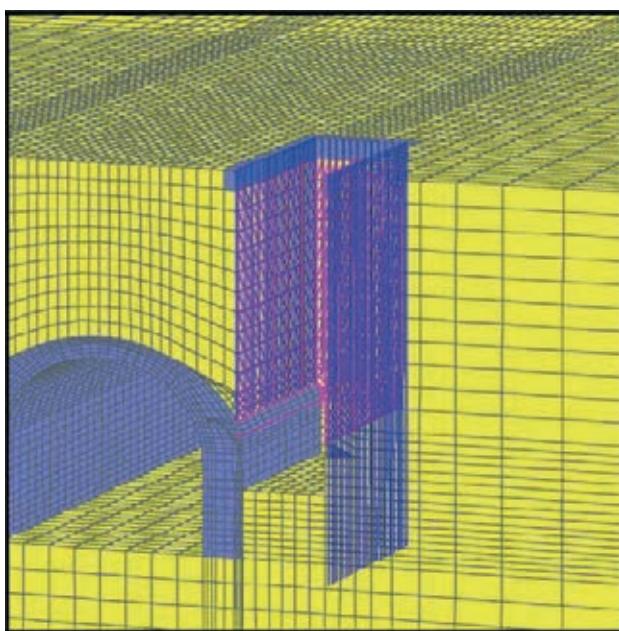
Figura 22. Modelización del túnel y del pozo de acceso

Se realizó un modelo de cálculo que reproducía la geometría de la estación, así como la secuencia constructiva seguida. El modelo tenía unas dimensiones de 40 m en la dirección longitudinal del eje de la estación, 80 m en la dirección transversal y 33 m en la

vertical, con un total de 147.551 zonas y 166.444 nodos (Figura 22).

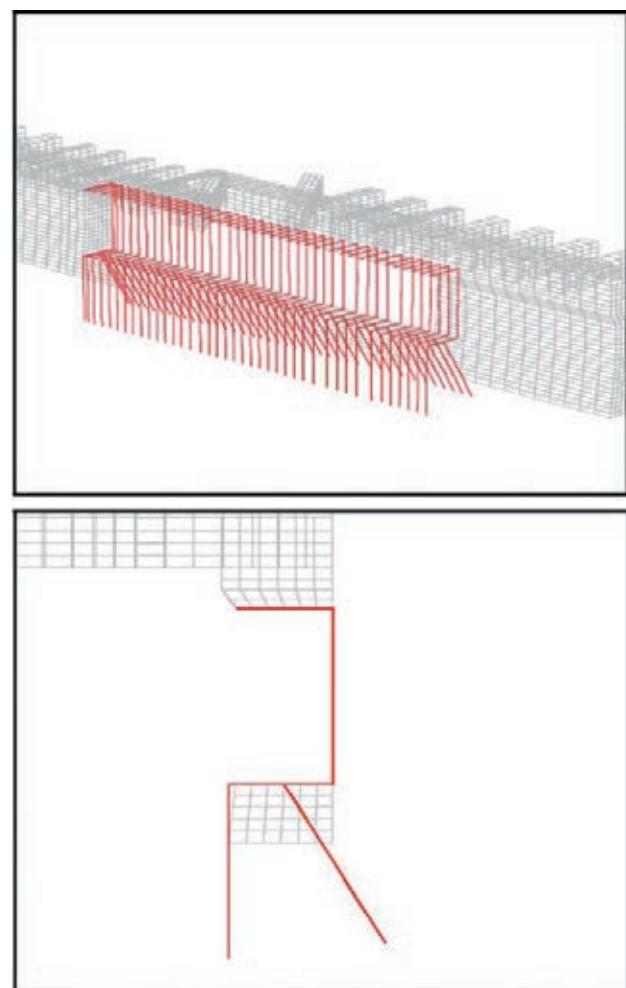
Figura 23. Modelización de las cerchas y micropilotes

Los perfiles de las cerchas se modelizaron mediante elementos tipo barra, mientras que los micropilotes se modelizaron como elementos tipo pile de FLAC3D (Figura 23). No se modelizó el recubrimiento de hormigón de las cerchas por su complejidad de modelización, con lo que a efectos del cálculo realizado, las cerchas eran los elementos resistentes que soportaban la totalidad de los esfuerzos.

Se reprodujeron las distintas fases de ejecución de la prolongación del andén en una secuencia de cálculo lo más ajustada a la realidad. Para ello se puso a punto una rutina de cálculo que reproducía la demolición secuencial. Para cada una de las fases se realizaba la demolición de un metro de hastial y se activaban los perfiles correspondientes, permitiendo el equilibrio mecánico del modelo.

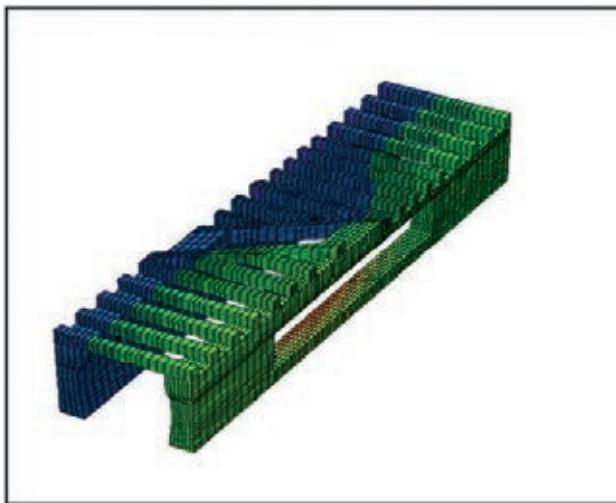
Figura 24. Movimientos verticales en hastiales y vigas.
Fase final

En la estructura los máximos movimientos verticales fueron de 11 mm, localizados en la base del hastial, bajo la zona ampliada (Figura 24).

En cuanto a tensiones, en las vigas de cubierta las compresiones alcanzaron valores medios de 9 MPa (con puntas de 12 MPa) siendo el incremento con respecto a la situación de partida de 1 MPa. Las tracciones se incrementaron en 0,5 MPa, llegando los valores en la cara inferior de las vigas a 9,5 MPa. En los hastiales las compresiones se incrementaron en los bordes de la ampliación, llegando a 11 MPa, si bien en general se mantuvieron en valores inferiores a 5 MPa. En el caso de las tracciones, se obtuvieron máximos de 1,4 MPa en la ménsula superior.

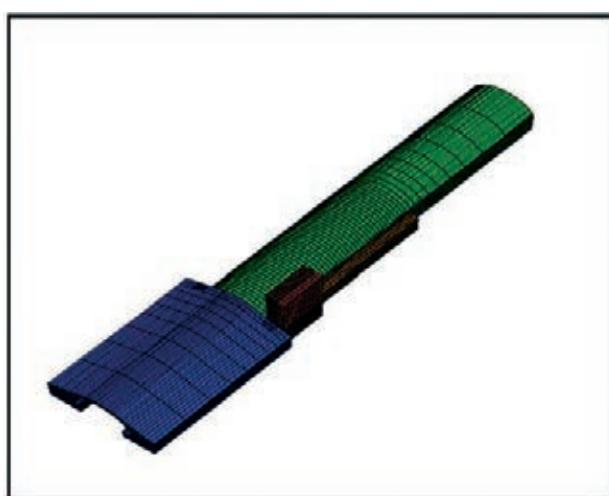
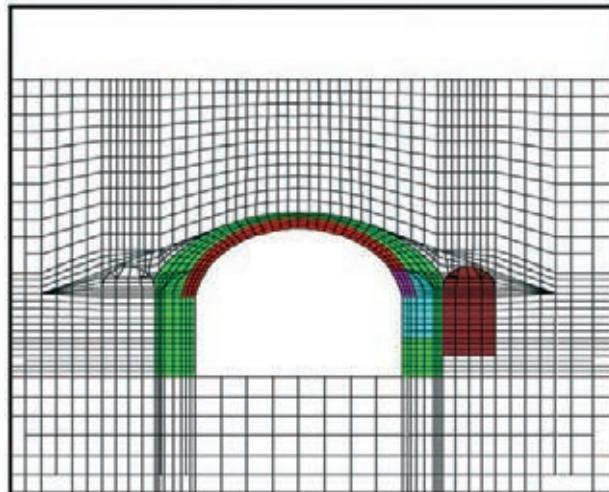
Figura 25. Modelización del túnel y estación

El modelo realizado tenía unas dimensiones de 90 m en la dirección longitudinal del eje de la estación, 140 m en la dirección transversal y 30 m en la vertical, con 185.504 zonas y 203.509 nodos de cálculo. El modelo incluía explícitamente los siguientes elementos: la caverna de la estación, el túnel de línea existente, la galería lateral de refuerzo del hastial, y el pozo de ataque. Una vista del modelo se muestra en la Figura 25.

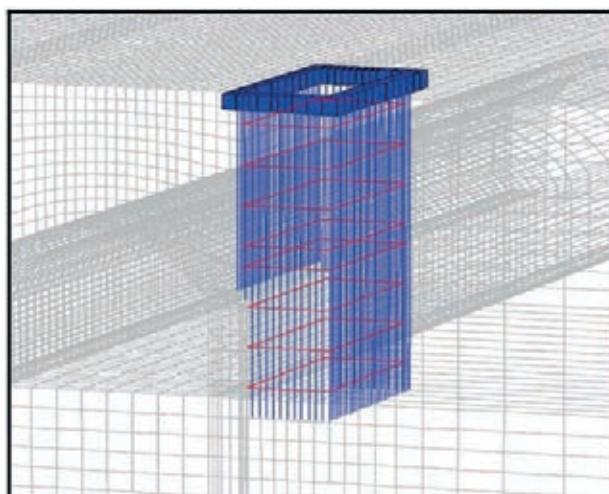
Figura 26. Modelización de los elementos de sostenimiento del pozo

En cuanto a la modelización del terreno se siguieron los mismos criterios que en la ampliación lado Sur, en cuanto a parámetros y modelos constitutivos. Los elementos de sostenimiento se incluyeron en su totalidad en el modelo de cálculo (micropilotes, viga de atado, arriostramientos, gunitado mediante elementos tipo lámina, cerchas, etc.), a excepción de los anclajes entre

el hormigón de la galería y el hastial existente, aunque se asignó a la superficie de contacto una resistencia muy elevada para obtener las tensiones rasantes para el posterior dimensionamiento de los pasadores (Figura 26).

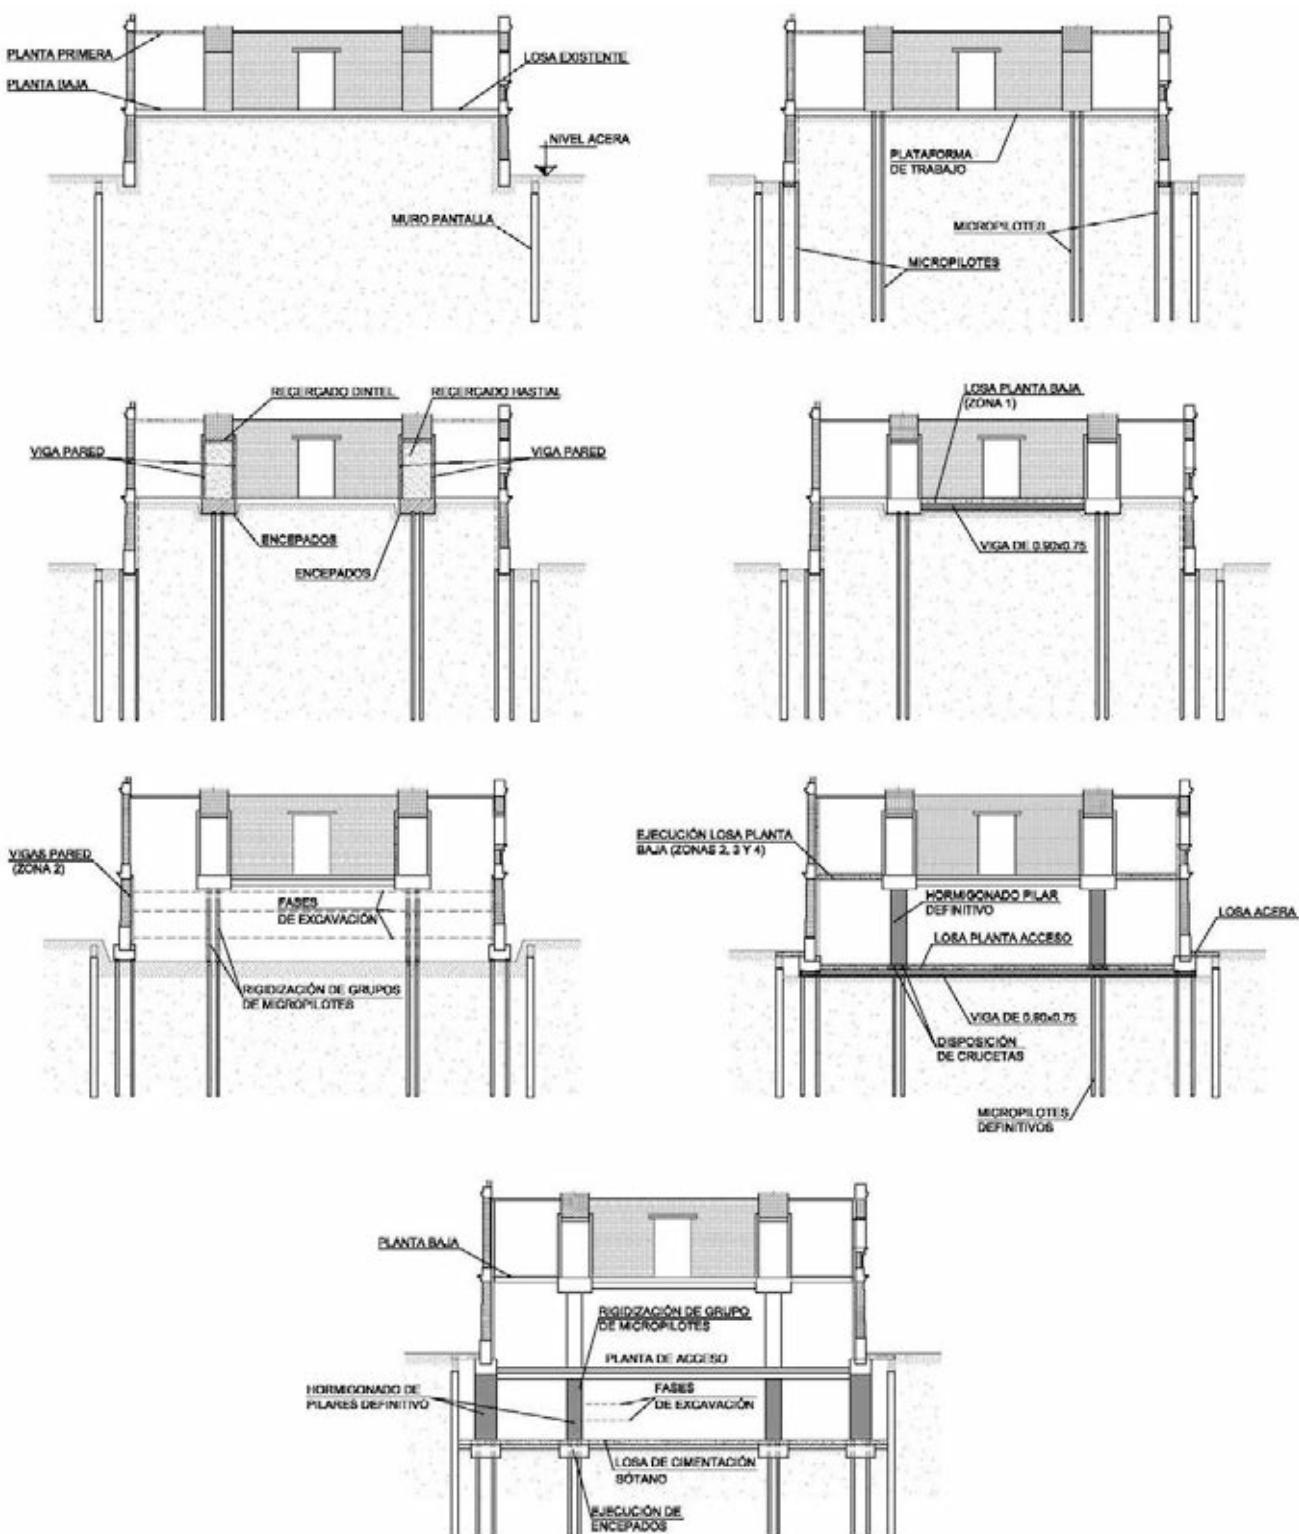
Figura 13. Proceso constructivo de la Sala Lucas Jordán (zona 1)

- FASE 1** - MUROS PANTALLA EXTERIORES.
- FASE 2 Y 3** - PLATAFORMA DE TRABAJO.
- MICROPILOTAJE.
- FASE 4** - EJECUCIÓN DE ENCEPADOS Y VIGAS PARED.
- FASE 5** - EJECUCIÓN DE LOSA PLANTA BAJA. ZONA 1.
- FASE 6** - EXCAVACIÓN POR FASES EN ZONA 1 RIGIDIZANDO LOS GRUPOS DE MICROPILOTES.
- FASE 7 Y 8** - EJECUCIÓN RECALCE Y VICA PARED EN ZONA 2.
- FASE 7 Y 8** - EJECUCIÓN DE LOSA PLANTA BAJA (ZONAS 1, 3 Y 4) Y LOSA DE ACERA.
- EJECUCIÓN DE MICROPILOTES DEFINITIVOS EN PLANTA DE ACCESO.
 - DISPOSICIÓN DE PERFILES, EJECUCIÓN LOSA Y HORMIGONADO DE PILARES DEFINITIVOS.
- FASE 9** - EXCAVACIÓN DEL RECINTO INTERIOR POR FASES.
- RIGIDIZACIÓN DE LOS GRUPOS DE MICROPILOTES.
 - EJECUCIÓN DE ENCEPADOS, LOSA DE SÓTANO 1º Y HORMIGONADO DE PILARES DEFINITIVOS.

En la Sala Lucas Jordán (Salón de Embajadores) y en la zona 4 (Núcleo Este), las vigas bajo muros y la losa de la Planta Baja se construyeron antes de iniciar el proceso de excavación hasta Planta de Acceso. Una vez finalizada la excavación y ejecutada la losa de esta planta, se levantan los pilares hasta la planta superior. Posteriormente se lleva a cabo el Sótano 1º de la misma manera (Figura 13).

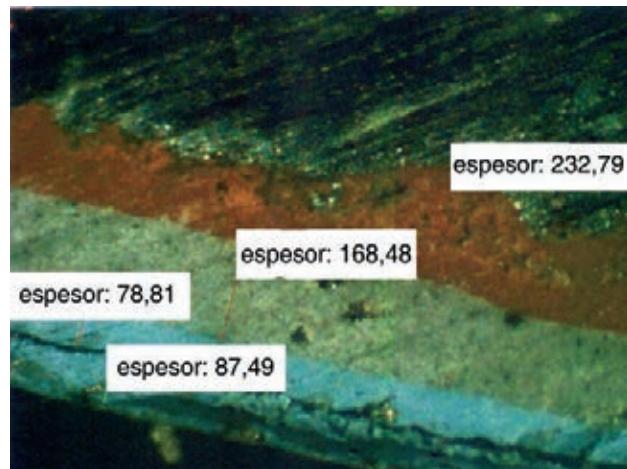
Figura 7. Pintura bajo microscopio del pilono en parte superior, medidas en micras. Aparece una capa de imprimación base de 233 micras, una capa intermedia blanca de 168,5 micras y un acabado bicapa de 166 micras

Con un microscopio Metalográfico Nikon Microphot FX se hizo un estudio de espesores de material y pintura de muestras tomadas previamente de diversas partes de la pasarela. En la Figura 7 aparece la pintura de una zona superior del pilono y en la Figura 8 de la parte intermedia. Se detectó que el pintado de la estructura no es uniforme, lo cual explica las características dispersas de la corrosión. En las zonas donde se ha encontrado la capa roja base de imprimación, de taller según se comprobó en el expediente constructivo, la corrosión ha sido menor, aunque con los espesores dados el sistema se ha agotado por falta de mante-

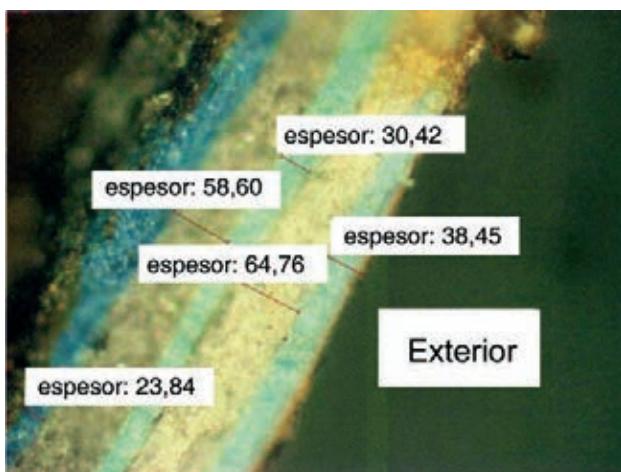
Figura 8. Pintura bajo microscopio del pilono en parte media, medidas en micras. No aparece la capa de imprimación, se distinguen cinco capas con un global de 216 micras

nimiento. En los puntos donde no existe esta capa, como la zona central del pilono, la corrosión tiene un alcance aún mayor, a pesar de que en algunos puntos los espesores totales de pintado son incluso superiores.

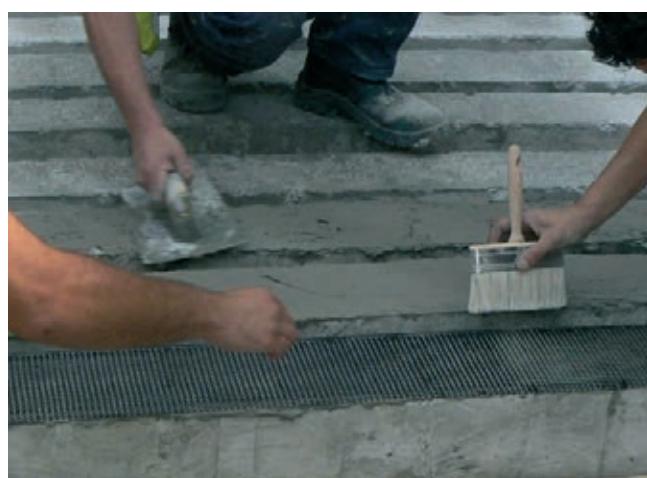
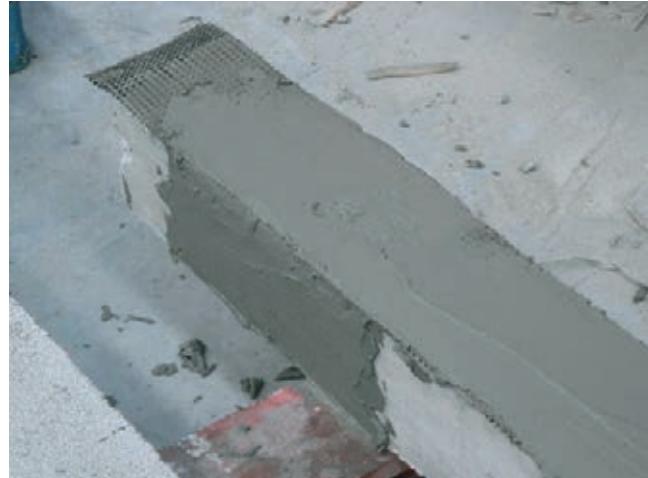
Figura 6. Aplicación de tejido de carbono como refuerzo interno del TRM y detalle de anclaje en forma de U

Con el fin de evitar el despegue prematuro del refuerzo, un modo de fallo muy común en soluciones de este tipo, se instalan anclajes en forma de U realizados con el mismo material (ver Figura 6).

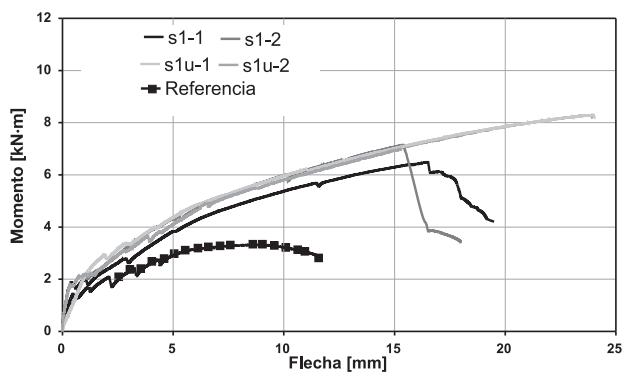
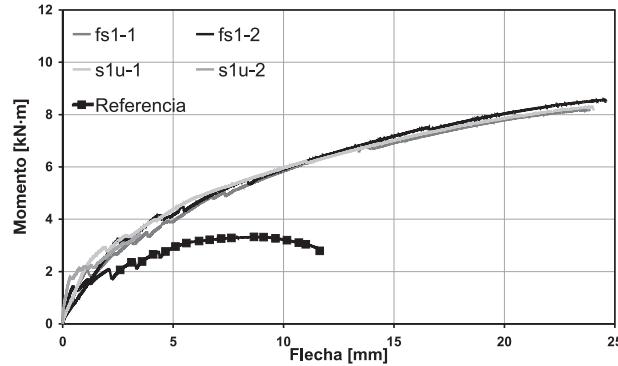
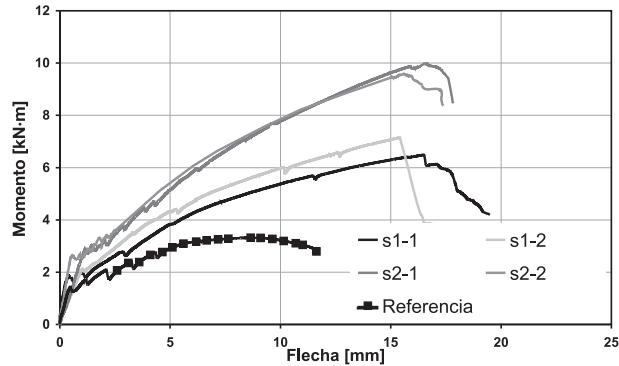
Figura 9. Relación momento-flecha para vigas escaladas a un tercio

la fase elástica del acero. Después de que el acero alcance su punto de fluencia la rigidez general de la viga decrece, pero sin dejar de aumentar la capacidad portante con el aumento de la flecha. En el caso de las vigas reforzadas con tejido de alambre de acero se analiza el efecto de aumentar la cantidad de material de refuerzo. La rigidez de la viga, tanto en la segunda como en la tercera fase se incrementa ligeramente con la aplicación de una segunda capa, ver Figura 9.d.

La fragilidad del despegue prematuro se puede apreciar en la gráfica b de la Figura 9. Se produce una pérdida repentina de la capacidad portante de las muestras y su consiguiente rotura. Sin embargo, la aplicación de los anclajes en forma de U en ambos extremos no sólo evita el fallo sino que permite al material compuesto trabajar hasta rotura. De esta manera se aumenta el valor del momento máximo y la ductilidad de las vigas respecto a la serie sin anclar.

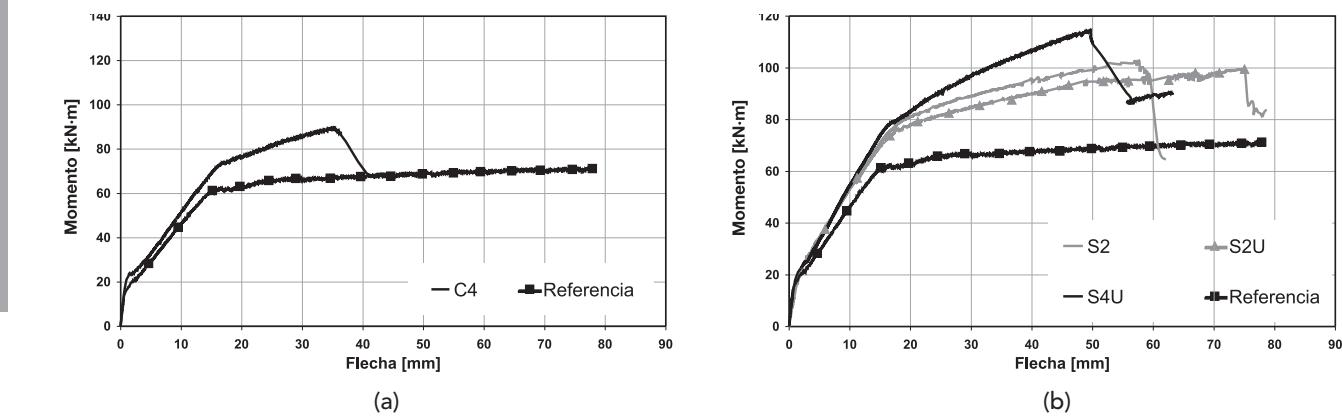
Figura 10. Relación momento-flecha para vigas de escala real

Los resultados de las cinco vigas a escala real se incluyen en la Figura 10. Hasta el punto donde el acero alcanza su valor de fluencia (punto B de acuerdo al esquema representado en la Figura 8), los diagramas de las vigas sin y con refuerzo apenas muestran diferencia alguna. La elevada inercia de la sección de hormigón armado (500×150 mm) minimiza el efecto del refuerzo hasta que, al alcanzar el estadio plástico, las barras de acero aportan menos rigidez al conjunto. La pendiente de la tercera fase está relacionada con la rigidez del material de refuerzo.

resultado de los anclajes es satisfactorio, sin embargo, no se alcanza, tal como ocurrió en las vigas pequeñas, la rotura del material compuesto debido a que no se llega a evitar el despegue prematuro del refuerzo, sino a retrasarlo. Los anclajes terminan cediendo a los elevados esfuerzos rasantes que les transmite el refuerzo a flexión.
