HA HORMIGÓN y ACERO

Un nuevo método de rehabilitación y ampliación de dinteles en puentes de vigas. Aplicación al viaducto de La Jarosa

Con motivo de la ampliación y reparación del viaducto de La Jarosa (Madrid), se ha desarrollado un nuevo sistema muy ventajoso para la rehabilitación de dinteles de pilas en puentes de vigas. Dicha estructura presentaba una considerable degradación por corrosión de las armaduras, y además debía ser ensanchada, por lo que se acometió una gran operación de reparación y ensanche. El mayor problema consistía en la ampliación y reparación de los dinteles de las pilas, cabeceros de tipo martillo que iban a ver incrementados sus esfuerzos y que estaban en precario estado por la avanzada corrosión de su armadura. En lugar de recrecerlos y repararlos, se ha implementado un sistema de nuevos dinteles colgados de los existentes con una disposición estructural tal que libera a éstos últimos de sus esfuerzos de flexión. Adicionalmente, este método permite realizar las operaciones con mínima afección al tráfico y en unos plazos muy reducidos.

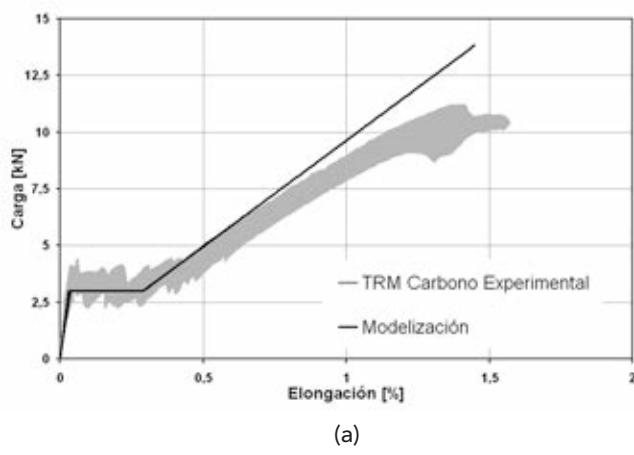
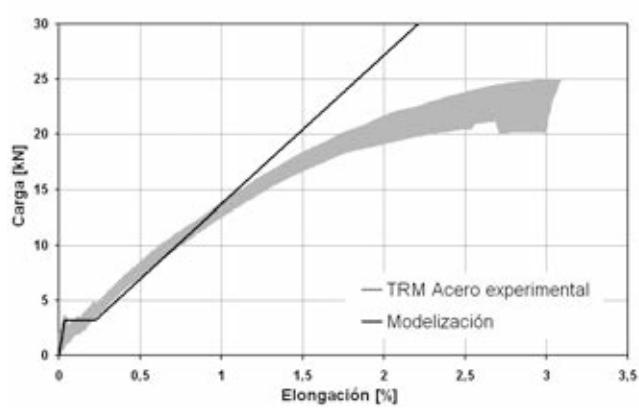
Figura 11. Comparación de la modelización frente a los resultados experimentales. Carbono a la izquierda y acero a la derecha

Como elongación de rotura del material compuesto ϵ_{mu} se toma la obtenida experimentalmente, 1.37% para el carbono y 2.76% para el acero. Empleando las ecuaciones descritas se obtienen las simulaciones incluidas en la Figura 11. En ellas se muestran las curvas carga-deformación de las probetas ensayadas comprendiendo el área llena gris. La simulación, en negro, se superpone sobre los resultados experimentales permitiendo una fácil comparación.

En la Figura 11 se aprecian pequeñas diferencias a bajos niveles de deformación que pueden ser despreciadas. Sin embargo, en este tipo de refuerzos es muy importante controlar el modo de fallo, por lo que es muy importante que no se produzcan grandes discrepancias en el resto de la simulación. Asimismo, se puede observar cómo la recta que representa la Fase III en el modelo diverge progresivamente de área grisácea que comprende los resultados experimentales. En el caso del material compuesto reforzado con acero, esta diferencia es más que notable.

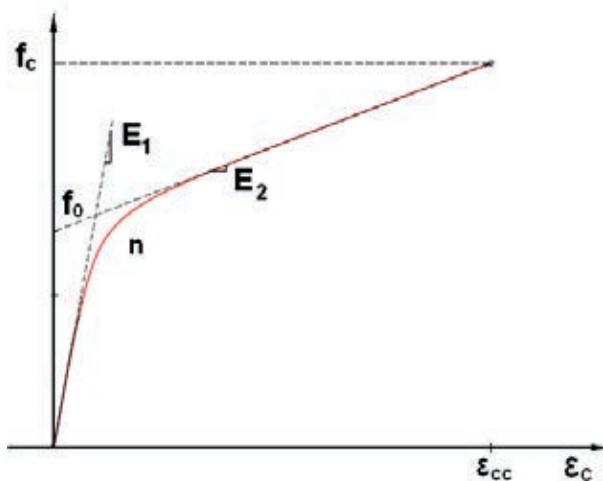
**Figura 12.** Corrección de Richard y Abbot

Con el fin de mejorar los resultados del modelo propuesto se introduce la aproximación de Richard y Abbot [14] expresada en la Ecuación 5 y representada gráficamente en la Figura 12. Con esta corrección, ampliamente empleada en la simulación del hormigón confinado, se pretende afinar el modelo en la zona de fallo considerando que en su fase cercana a rotura el material compuesto tiende a tener pendiente nula.

$$f_i = \frac{(E_1 - E_2)\epsilon_i}{\left[1 + \left(\frac{(E_1 - E_2)\epsilon_i}{f_0}\right)^n\right]^{\frac{1}{n}}} + E_2\epsilon_i \quad (5)$$

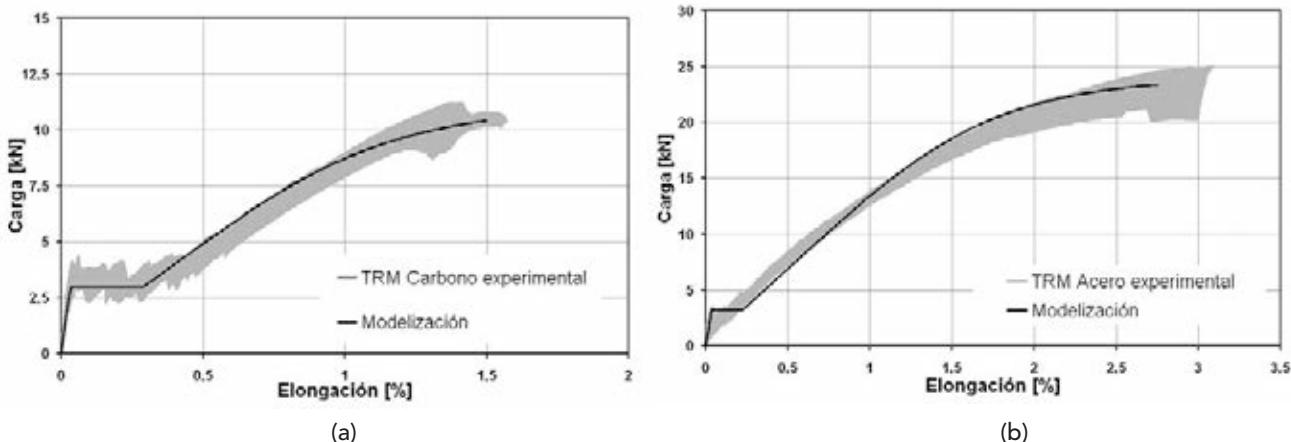
Figura 13. Comparación final de la modelización frente a los resultados experimentales. Carbono a la izquierda y acero a la derecha

Las Ecuaciones 3 y 5 se entrelazan para formar una Ecuación 6 que se adapta mejor a los resultados experimentales. Para E_1 se adopta el módulo Young del tejido, E_f . Además se considera que la fase final de las curvas experimentales es asintótica con una línea imaginaria horizontal, es por ello que se fija E_2 con valor nulo. Por tanto, $f_{0'}$ refleja la localización de esta línea paralela al eje x. Su valor se fija en la resistencia máxima que alcanza el TRM a tracción uniaxial en el ensayo experimental: 1.865 MPa para el carbono y 3.165 MPa para el acero. Finalmente, la Ecuación 6 queda establecida como:

Tras aplicar la corrección de Richard y Abbot se consigue una mejor correlación entre los resultados experimentales y el modelo propuesto tal como se aprecia en los gráficos incluidos en la Figura 13.

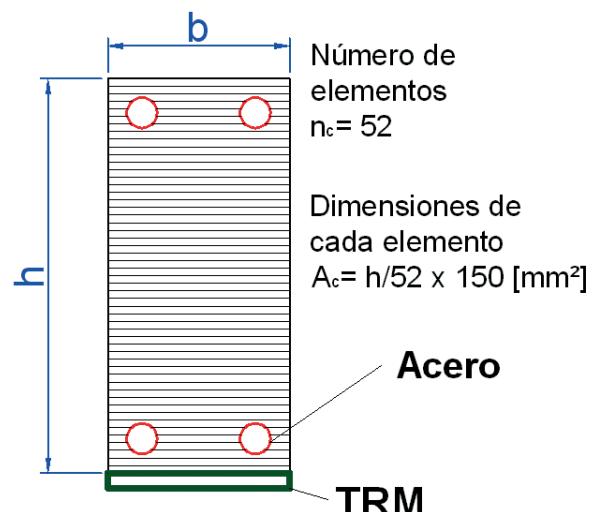
Figura 14. Discretización de la sección

El modelo, desarrollado en el software Microsoft Excel, se basa en la discretización por niveles de la sección. El hormigón es dividido en 52 elementos rectangulares tal como se observa en la Figura 14. El acero y el TRM se asocian con el nivel en el que se encuentran ubicados. La ecuación constitutiva del hormigón a compresión es extraída del Eurocódigo 2 - Parte 1.1

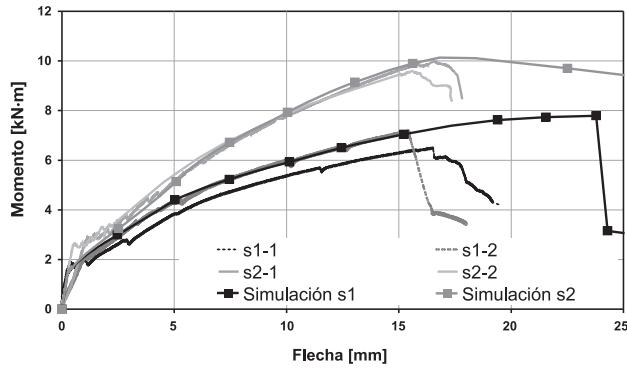
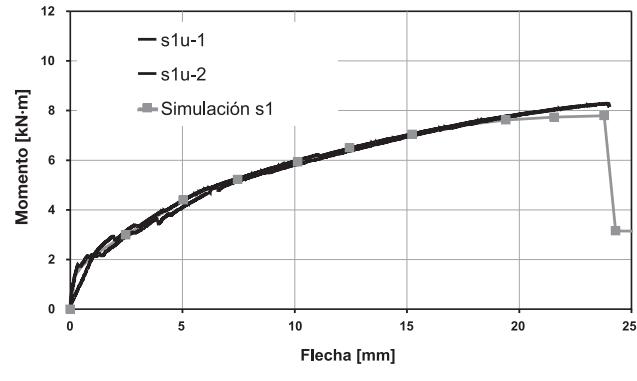
Figura 15. Simulación de vigas escaladas a un tercio reforzadas con una y dos capas de tejido de alambre de acero

De los resultados expuestos en la Figura 15.a, donde se muestra la simulación de las series "s1" y "s2", se

Sin embargo en la Figura 15.b, que compara la simulación de la serie "s1" con los datos experimentales de las vigas que emplearon los anclajes en U, serie "s1u", se observa que el modelo previene aproximadamente el punto de rotura del TRM.

Los resultados de la simulación se muestran en las Figuras 15 y 16.
