# Ampliación del Viaducto de San Pedro de la Ribera

## *Widening of the San Pedro de la Ribera Viaduct*

The bridge of San Pedro de la Ribera was built in 1994 over the River Esqueiro. It is located in the A-8 motorway (section Las Dueñas-Novellana), in Asturias (Spain). The original deck is a prestressed concrete continuous structure. The total length is 750 m and the main spans are 150 m. The original platform of the deck has been widened in 2008-2009 from 12 m to 23 m.

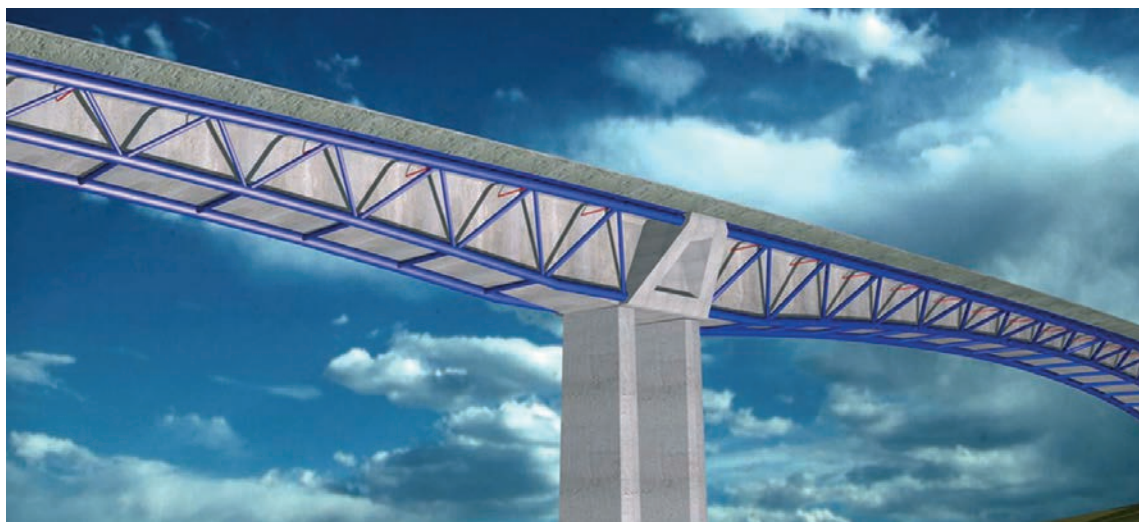
Figura 5. Solución I. Ampliación mediante celosías metálicas  
Figure 5. Solution I. Widening the deck using steel trusses

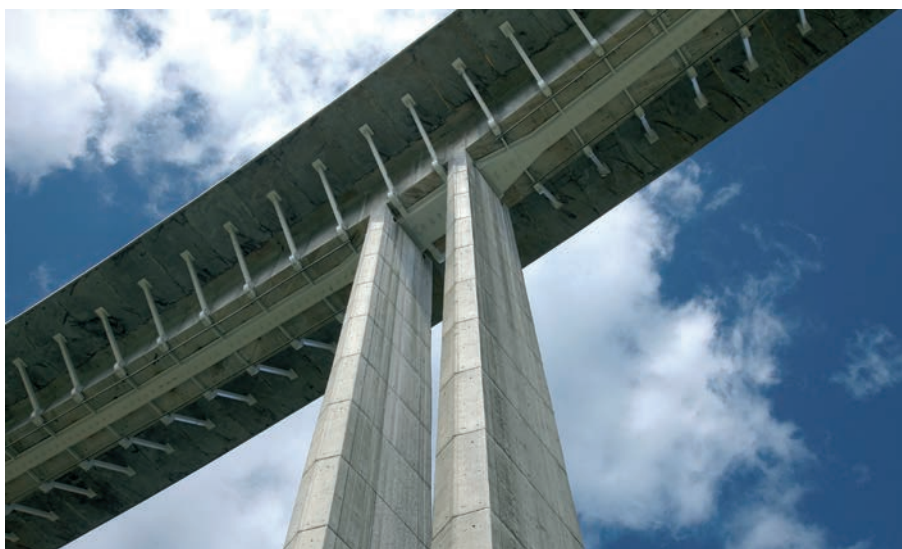
Figura 7. Solución II, refuerzo de cajón existente. Vista inferior del tablero ampliado  
Figure 7. Solution II, reinforcing of the existing deck. Lower view of the widened deck

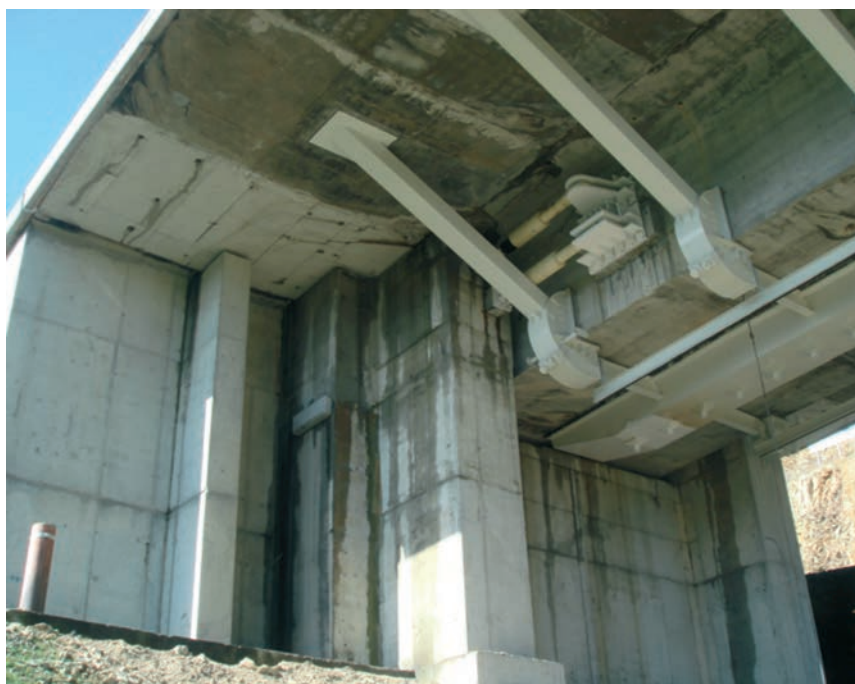
Figura 11. Vista general del estribo y dispositivos transmisores de carga  
Figure 11. General view of the abutments and of the shock transmission devices

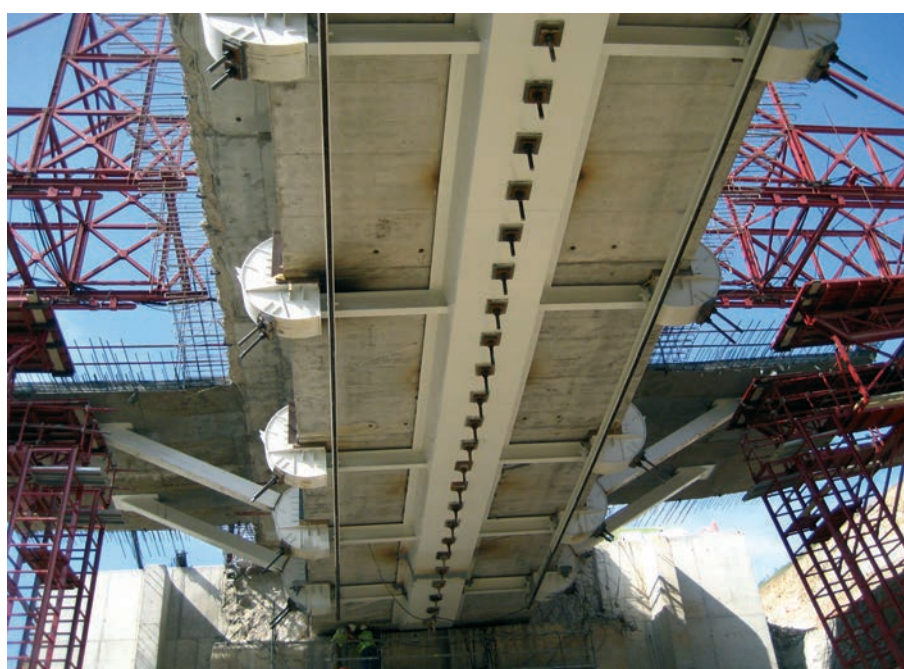
Figura 16. Refuerzo de tablero: núcleo mixto, travesaños, nudos, jabalcones y nuevo forjado de ampliación

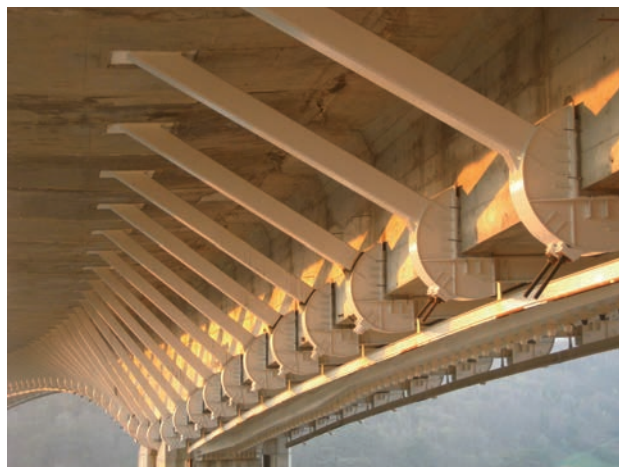
Figura 19. Jabalcones, nudos metálicos y forjados de ampliación  
 Figure 19. Inclined struts, steel connections and upper widened slab

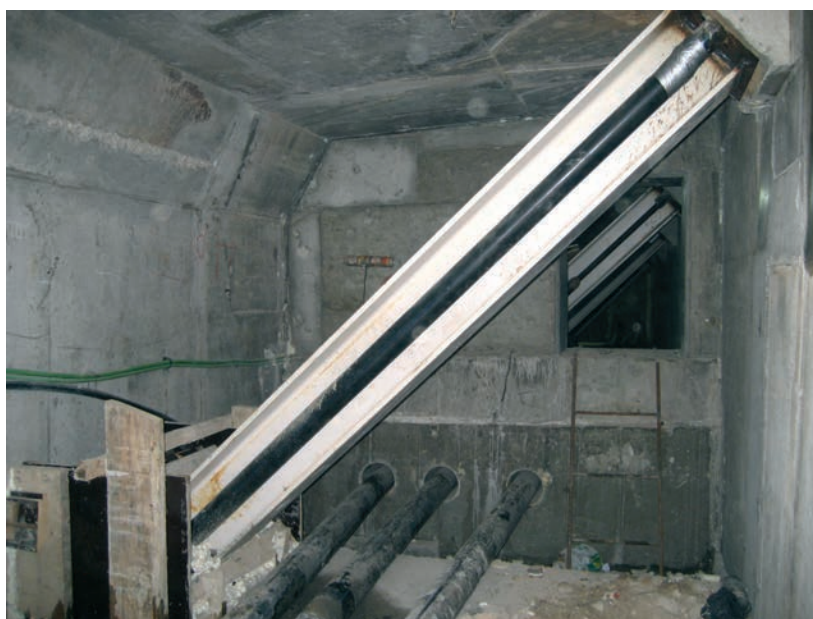
Figura 21. Puntales, diagonales y desviador en centro de vano  
Figure 21. Inclined internal supports and transverse wall in the centre of the span

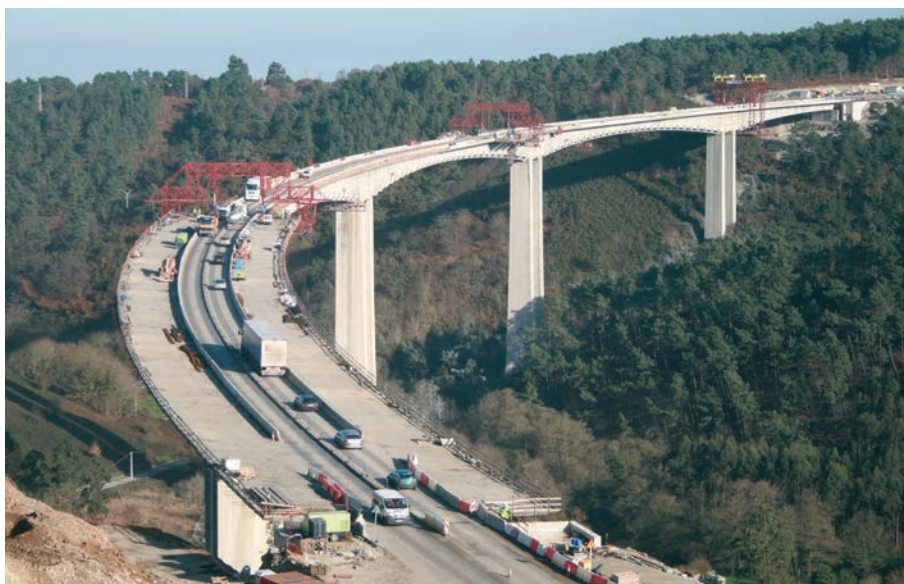
**Figura 26.** Vista aérea con 5 carros en el puente: carro n°1 (más lejano), 2 carros n°2 (por debajo del tablero) y 2 carros n°3 (que realizan el nuevo forjado)

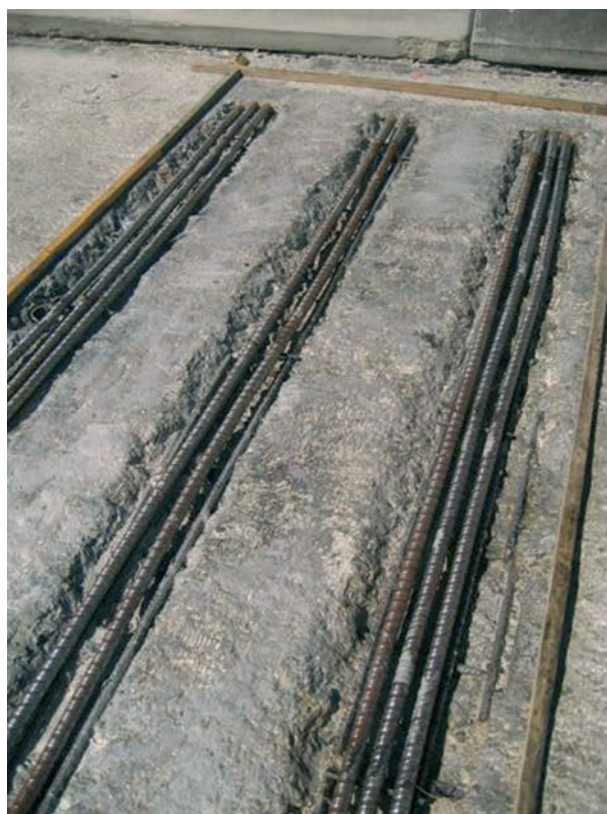
Figura 29. Disposición de monotorones en forjado superior  
Figure 29. Distribution of the strands of the prestressing of the upper slab

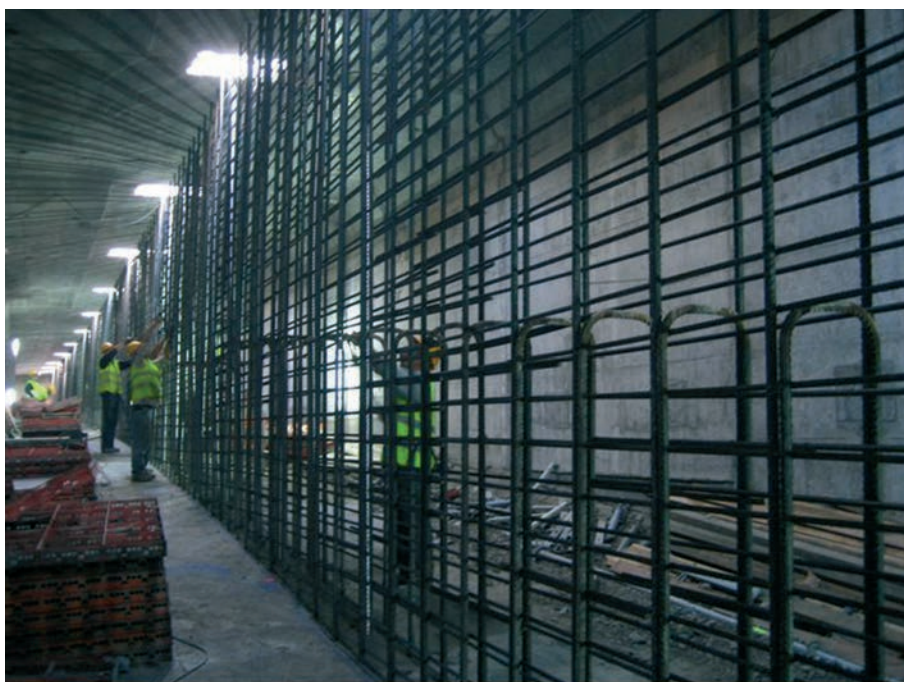
Figura 30. Ferrallado anterior al hormigonado del alma central  
Figure 30. Installing the reinforcement, before the central web was poured.

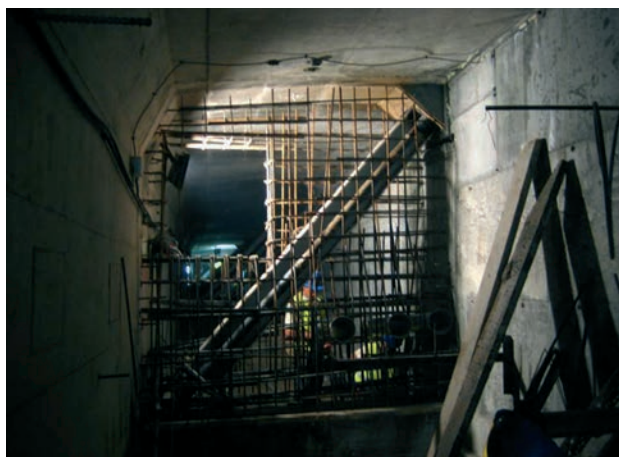
Figura 34. Ferrallado de desviadores  
Figure 34. Reinforcing of the transvers walls of the deck

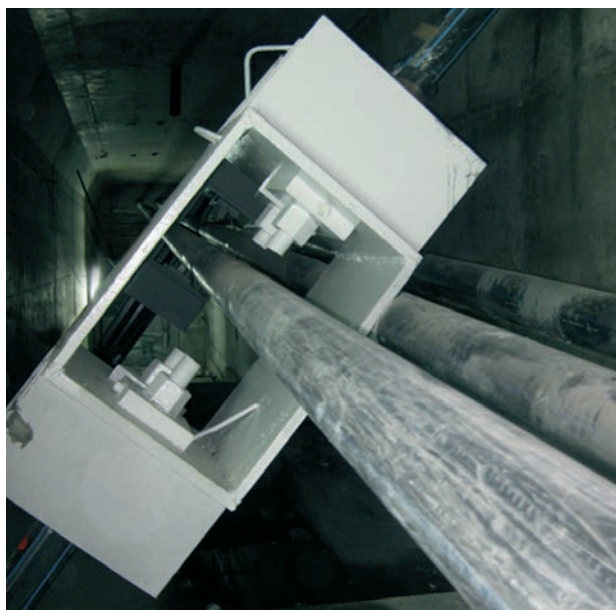
**Figura 35.** Puente especial para interferencias entre diagonales y pretensado exterior

**Figure 35.** Special steel piece to solve the intersection of the external prestressing tendons with the inclined tensioned bars

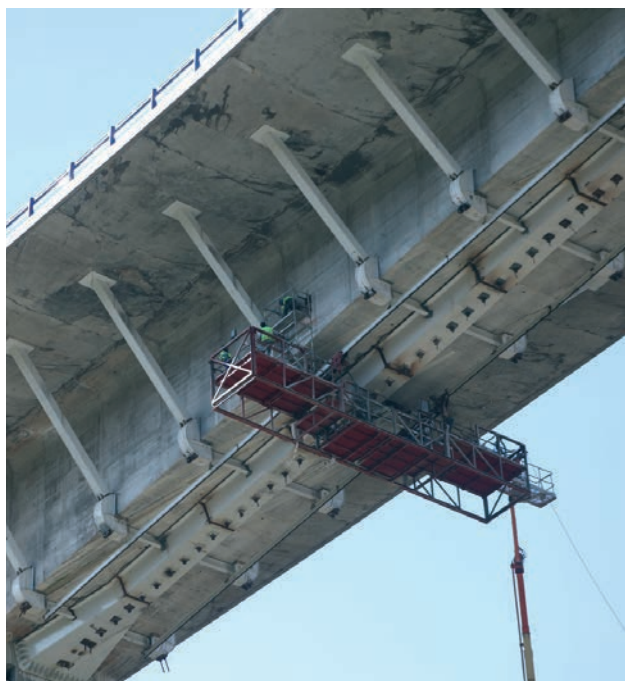
**Figura 36.** Vista de carro n.º 2

**Figure 36.** General view of movable scaffolding n. 2

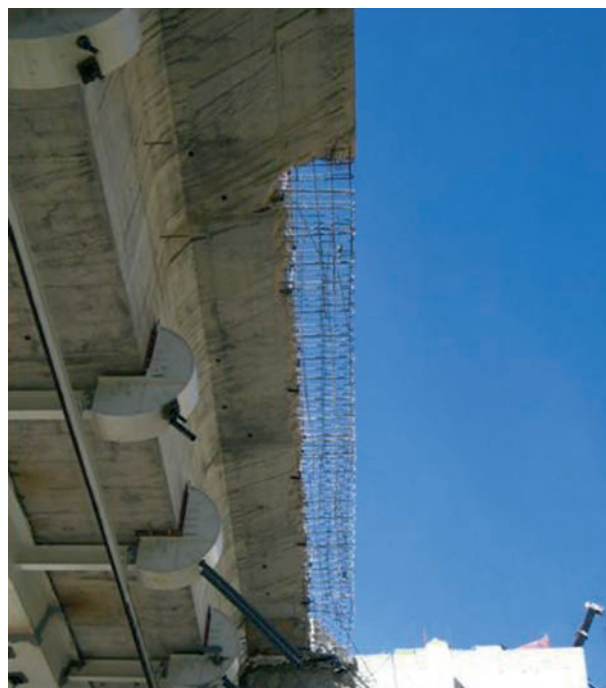
**Figura 37.** Demolición del último metro de voladizo original

Finalizado el tesado de un vano y sus correspondientes pilas, se demolió un metro exterior de la losa superior existente para conectar con la nueva losa de la ampliación (Fig. 37). Esta actividad se realizó de forma independiente, aunque siempre por detrás del movimiento del carro nº 1, tras comprobar que la pérdida de sección en la cabeza de compresión y/o tracción no era significativa. Para ello se utilizó un

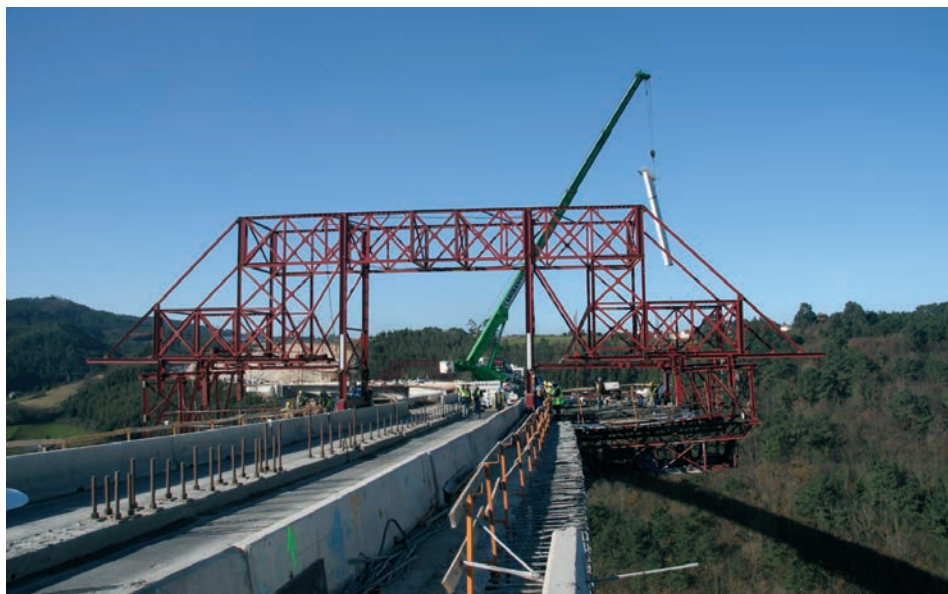
Figura 38. Carro n° 3 y colocación de un nuevo jabalcón  
Figure 38. Movable scaffolding n. 3 assembling a steel strut
