## II CONGRESO DE ACHE DE PUENTES Y ESTRUCTURAS

### **Viaducto de Riquianez**

José María de Villar Luengo

José A. Torroja Oficina Técnica S.A.

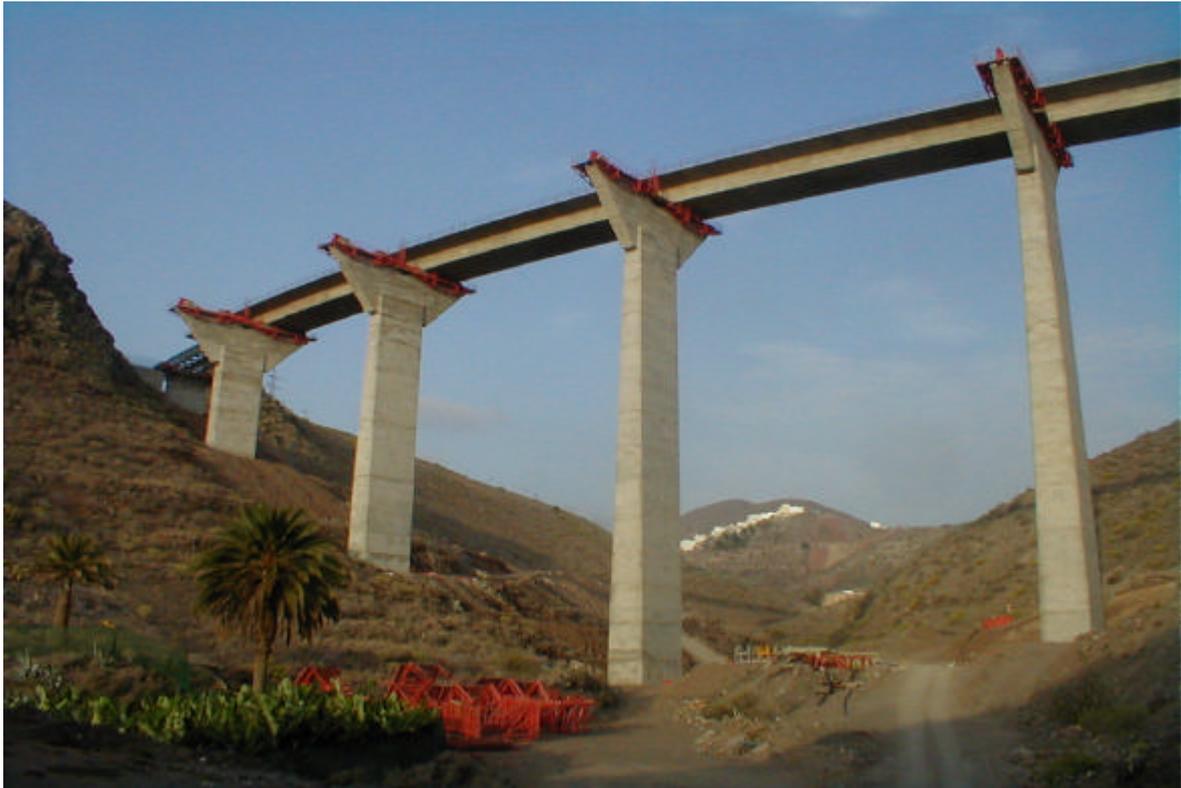
Las pilas, por exigencia de la Administración, son de fuste único que recoge a los dos tableros a través de un cargadero trapecial situado en su coronación. Únicamente la última pila del tablero más largo es una pila simple, pues soporta solamente un tablero, quedando alineada con el estribo correspondiente a la otra calzada. Las alturas de las pilas varían entre 31,3 y 67,3 m. Las dimensiones en la cabeza de pila, en la unión con el cargadero, son 2,28 x 8,0 m y van ataludadas, en la dimensión longitudinal, con una pendiente del 2%. Son huecas con espesor de pared de 0,35 m.

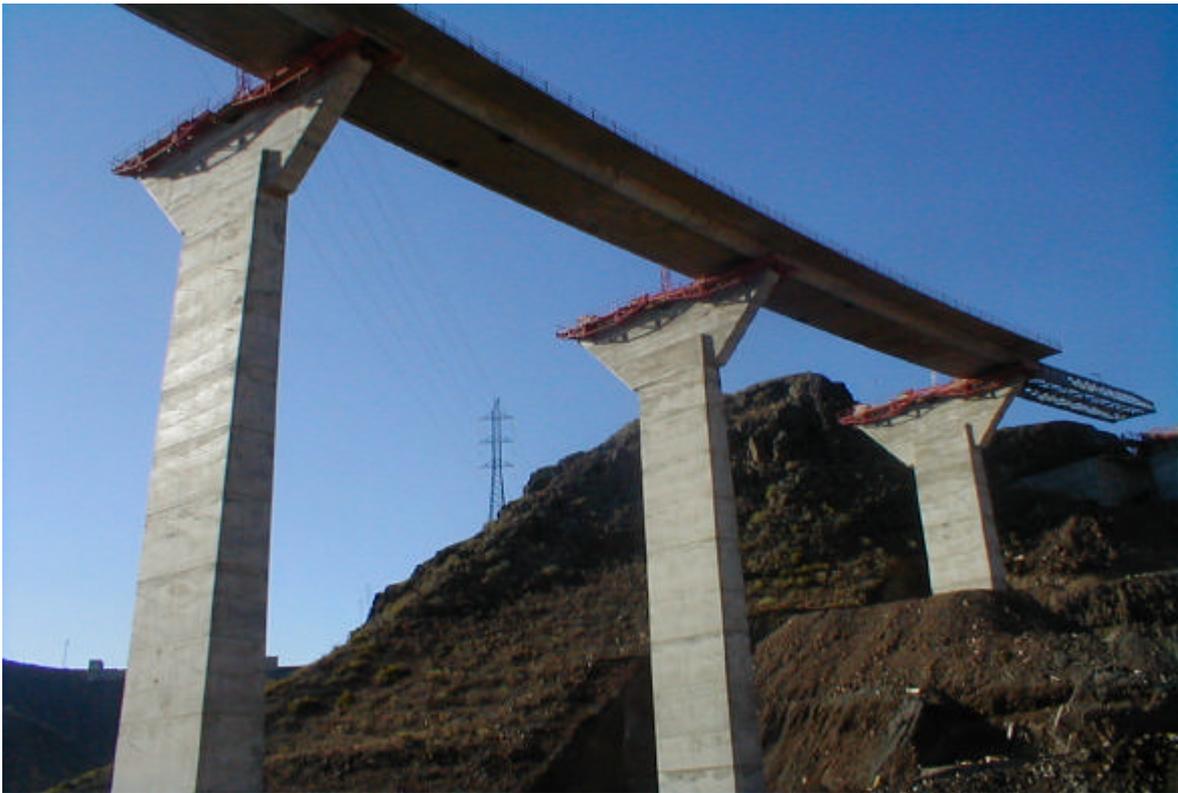
En los estudios previos se contempló la posibilidad de proyectar un tablero único para las dos calzadas, pero fue desechada debido a la carestía de los medios auxiliares de empuje (plataforma encofrados, gatos, pescante ...) y fundamentalmente por la diferencia de longitud de las calzadas, debido a la topografía del barranco, que en el caso de tablero único hubiera requerido un enorme desmante en el borde izquierdo y una altura de estribo superior a 25,0 m en el borde derecho.

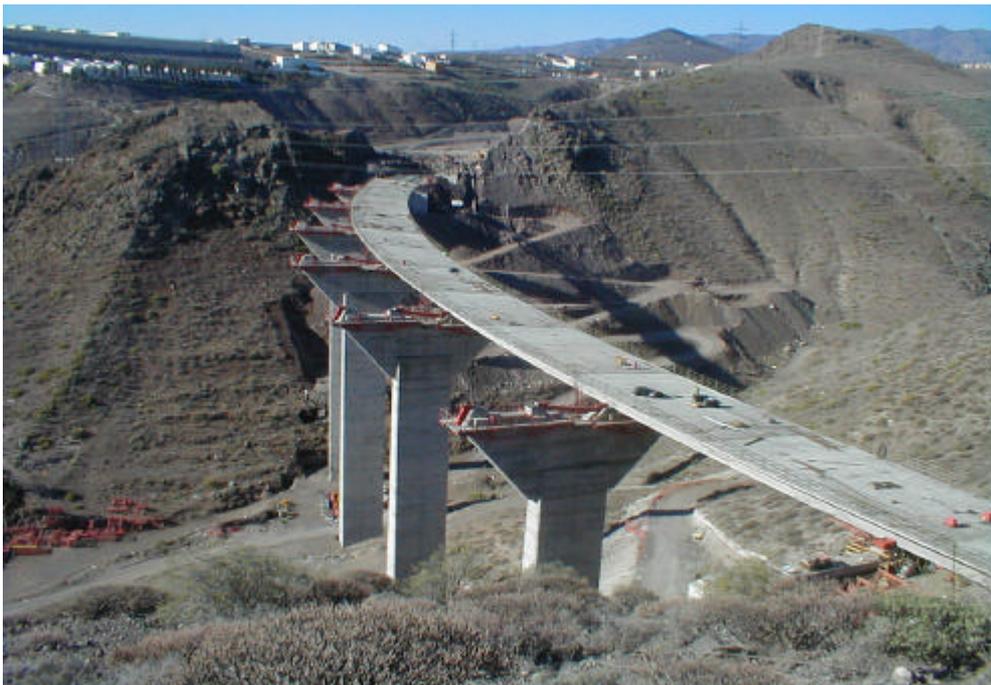
- Las deformaciones transversales de las pilas al recibir la carga excéntrica producida por el primer tablero, cuya intensidad varía desde el momento de apoyo del pescante hasta su estabilización al cabo del paso de una cierta longitud del tablero de hormigón (deformaciones originadas por la flexión de la pila y el giro de la cimentación).

- El giro de la cabeza de pila originado por el mismo fenómeno. Su incidencia es muy importante en la armadura de torsión del tablero y en el dimensionamiento del pescante, ya que, en ciertas fases del empuje toda la carga se concentra en uno de los dos cuchillos del pescante.

- La consecuente desviación transversal del tablero que requiere unas correcciones horizontales en cada pila para conseguir acomodarlo a su trayectoria teórica. La necesidad de disponer en apoyos los espacios necesarios para el ripado transversal del tablero así como los dispositivos para la aplicación de los gatos horizontales de corrección en cada una de las cabezas de pila.
