hormigón

y ACERO

nº 143

Xª ASAMBLEA TECNICA NACIONAL DE
LA ASOCIACION TECNICA ESPAÑOLA
DEL PRETENSADO 16 A 21 DE NOVIEMBRE
1981
MURCIA

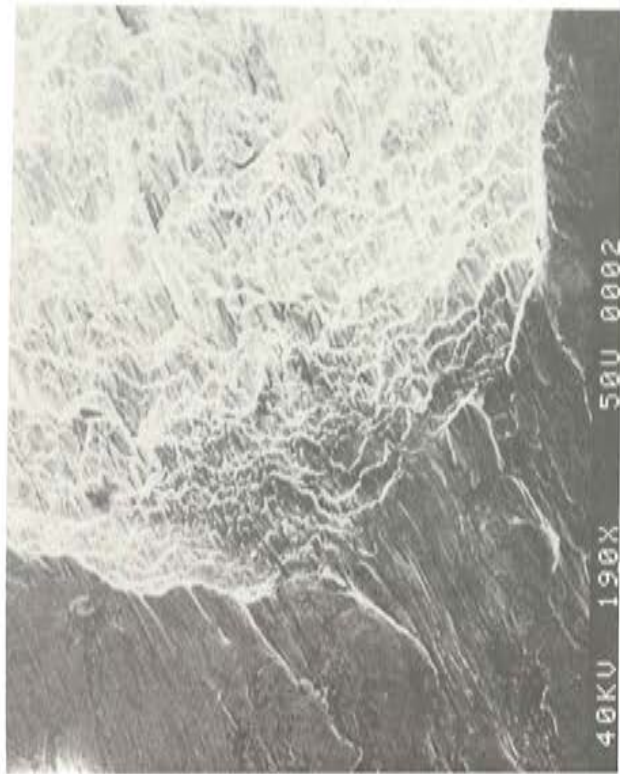
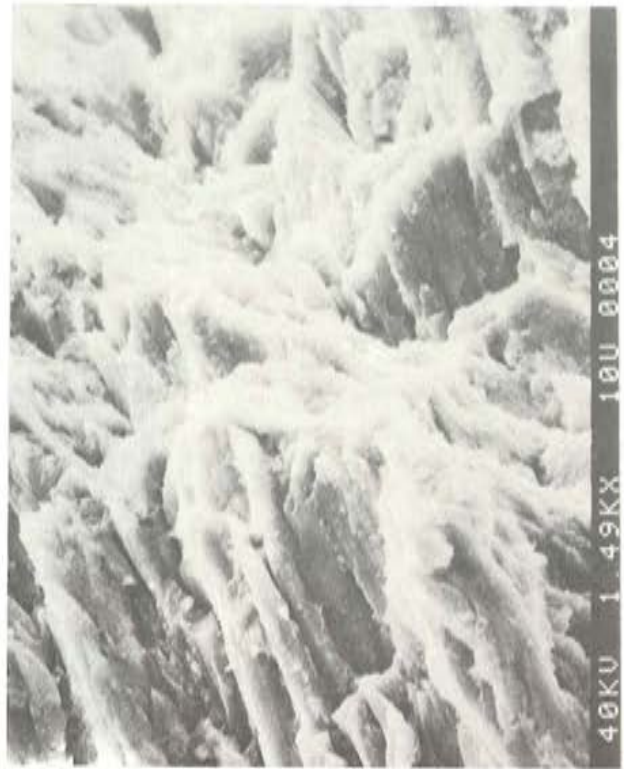
Fig. 4.

Análogamente al caso anterior, Fig. 4c, en la Región I, se observa un relieve formado por facetas planas paralelas al eje de la varilla entrelazadas por líneas onduladas de componente dúctil Fig. 4c. En la Fig. 4d, interfase entre la Región I y II se observa la fisuración por planos paralelos al eje de la varilla; un poco antes de entrar en la Región II; terminado el avance de la grieta por la rampa, la nueva dirección, perpendicular al eje de la varilla, es impuesta por la estructura del material y la velocidad de deformación. En nuestro acero dada la tendencia a una fácil cizalladura (aprox. 45°) la nueva dirección de avance será por estos planos de fácil cizalladura (4).

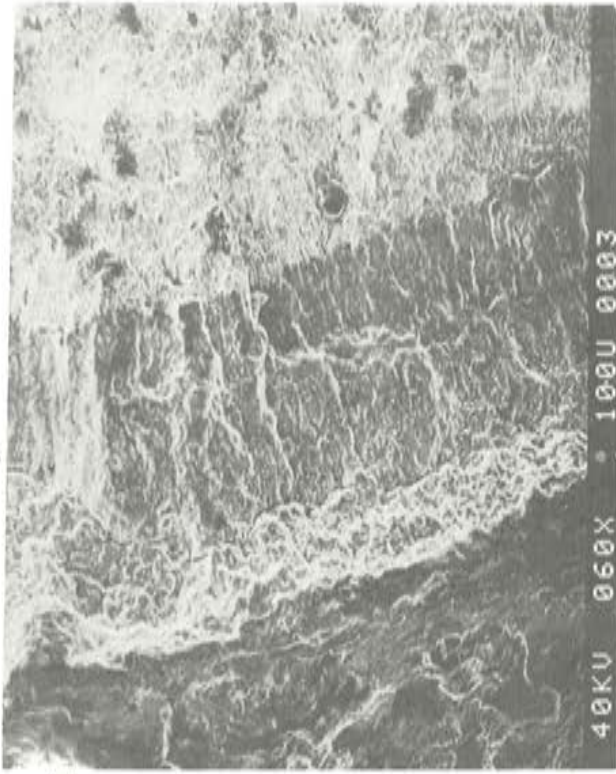
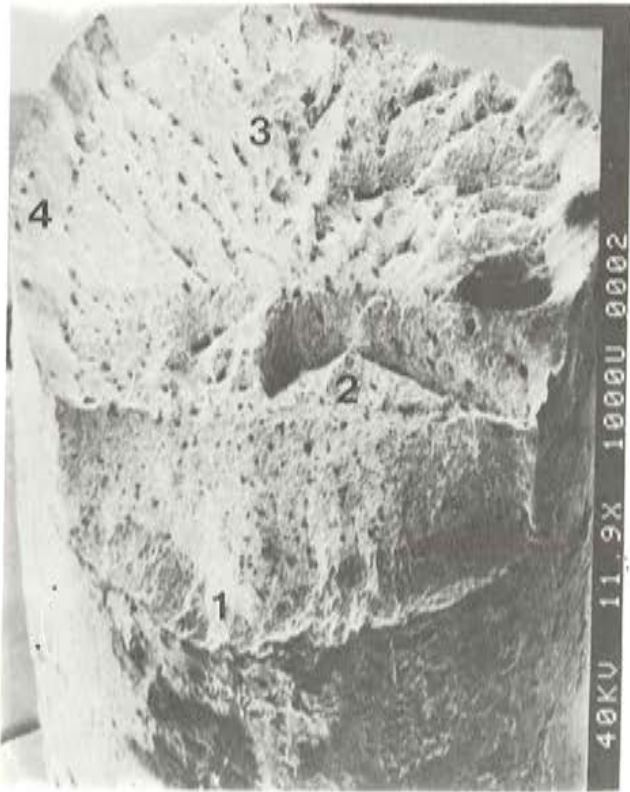
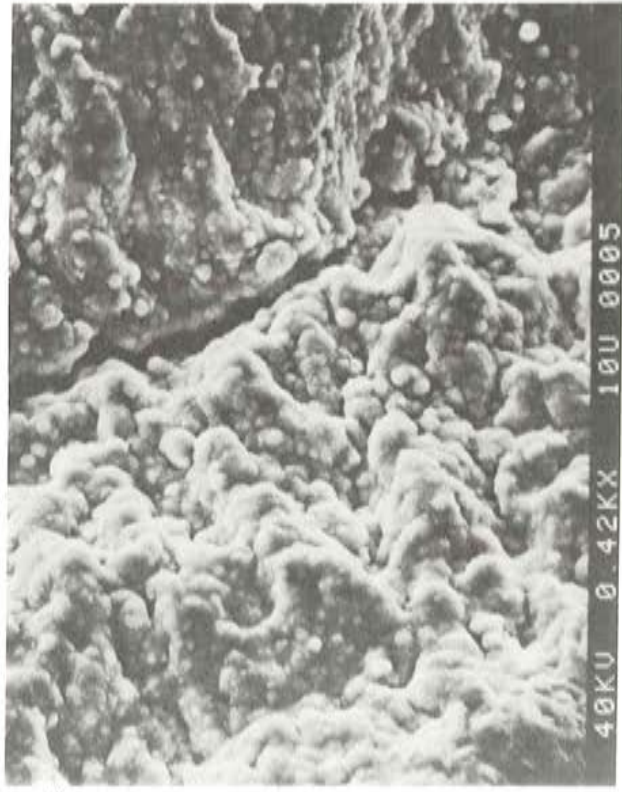
Fig. 6.

El suelo de la etapa transversal exhibe un aspecto de cristales poliédricos Fig. 6d; según algunos investigadores estos cristales lo identifican sólo con Fe_3O_4 . Nosotros todavía no hemos realizado el análisis, pero sabemos que hay diferentes clases de óxidos debido a los diferentes colores que presentan con luz polarizada.

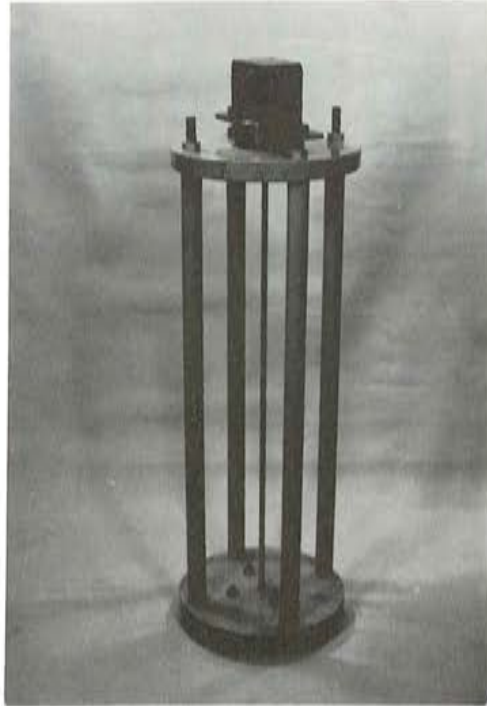
Fig. 3. Probeta de alambre tesada, sujeta al bastidor.
