hormigón

y ACERO

nº 143

2.º trimestre, 1982

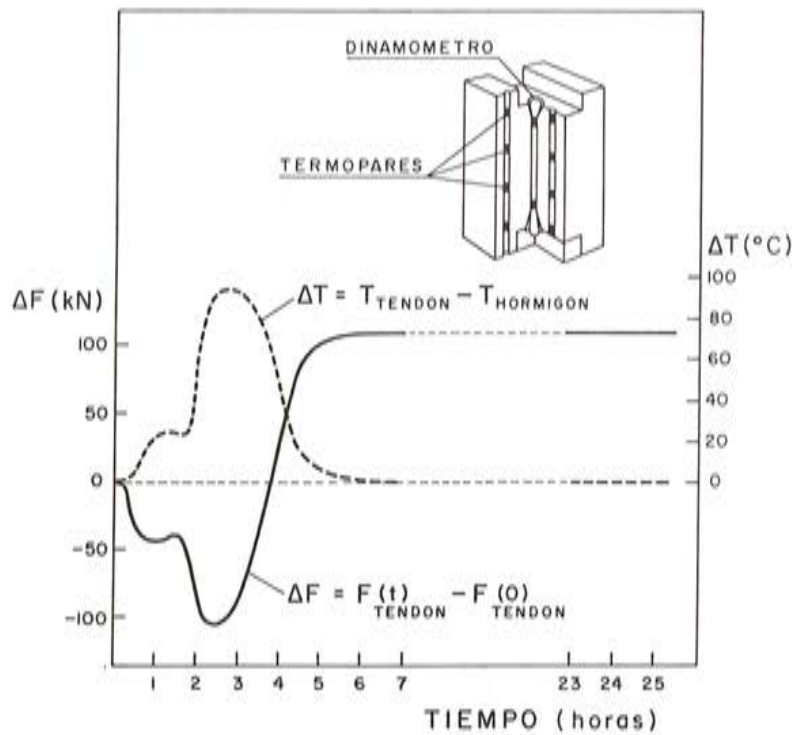
Fig. 12. Variación de la fuerza de pretensado con el enfriamiento, debida a variaciones en la contracción del acero y del hormigón, en un ensayo de un elemento estructural de hormigón pretensado.

La primera serie de experimentos consistió en estudiar el comportamiento de varias vigas pretensadas durante un ensayo de flexión a -70°C , midiendo la flexibilidad, el momento que inicia la fisuración y el momento de agotamiento de la viga. Previamente se determinaron las características de los materiales a temperatura ambiente y se utilizaron expresiones análogas a las mencionadas anteriormente para estimar su resistencia a bajas temperaturas (las fórmulas de Okada son menos fiables que las de Goto, al no tener en cuenta la humedad del hormigón). Las características de la viga y los resultados del ensayo, se indican en la figura 13. Las predicciones teóricas, para -70°C , fueron 8,9 m.t para el momento de fisuración (los resultados experimentales fueron 6,8 y 7.0 m.t) y 15.1 m.t para el momento de agotamiento (experimentalmente se obtuvo 17.6 m.t).
