hormigón

y ACERO

nº 143

Xª ASAMBLEA TÉCNICA NACIONAL DE
LA ASOCIACIÓN TÉCNICA ESPAÑOLA
DEL PRETENSADO 16 A 21 DE NOVIEMBRE
1981
MURCIA

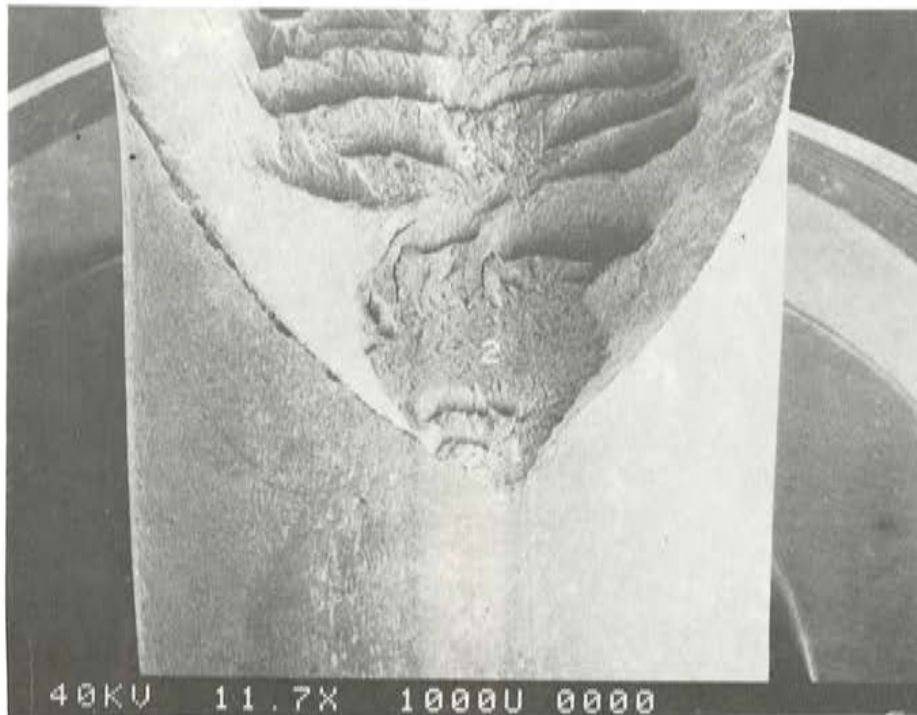
Fig. 3. Fractura en tracción lenta.

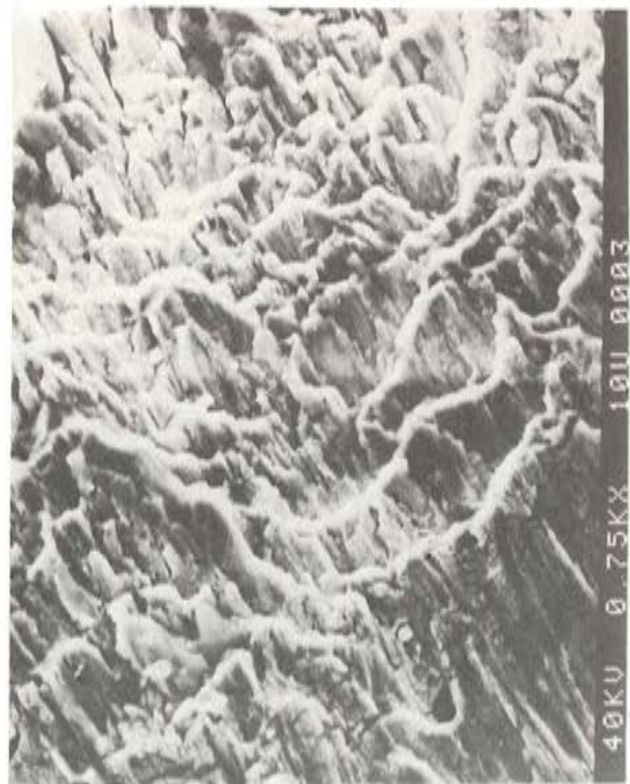
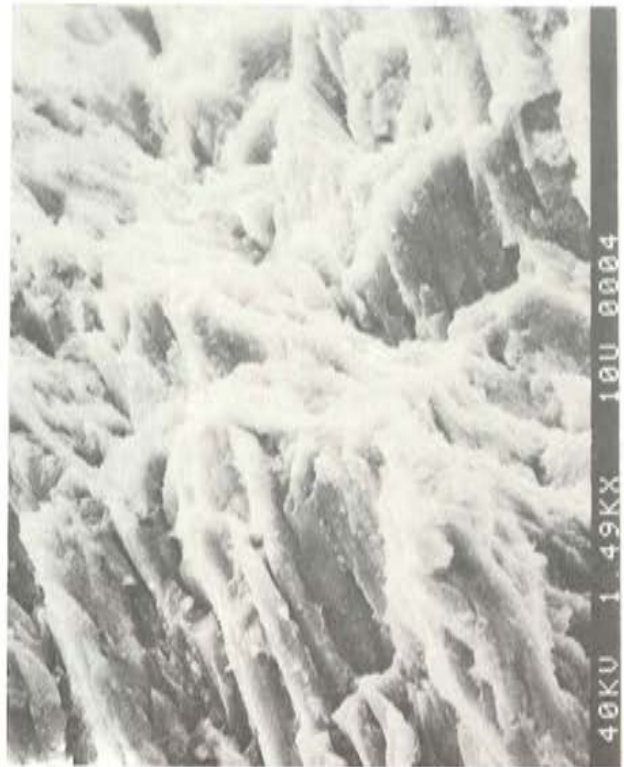
Fig. 4.

Análogamente al caso anterior, Fig. 4c, en la Región I, se observa un relieve formado por facetas planas paralelas al eje de la varilla entrelazadas por líneas onduladas de componente dúctil Fig. 4c. En la Fig. 4d, interfase entre la Región I y II se observa la fisuración por planos paralelos al eje de la varilla; un poco antes de entrar en la Región II; terminado el avance de la grieta por la rampa, la nueva dirección, perpendicular al eje de la varilla, es impuesta por la estructura del material y la velocidad de deformación. En nuestro acero dada la tendencia a una fácil cizalladura (aprox. 45°) la nueva dirección de avance será por estos planos de fácil cizalladura (4).

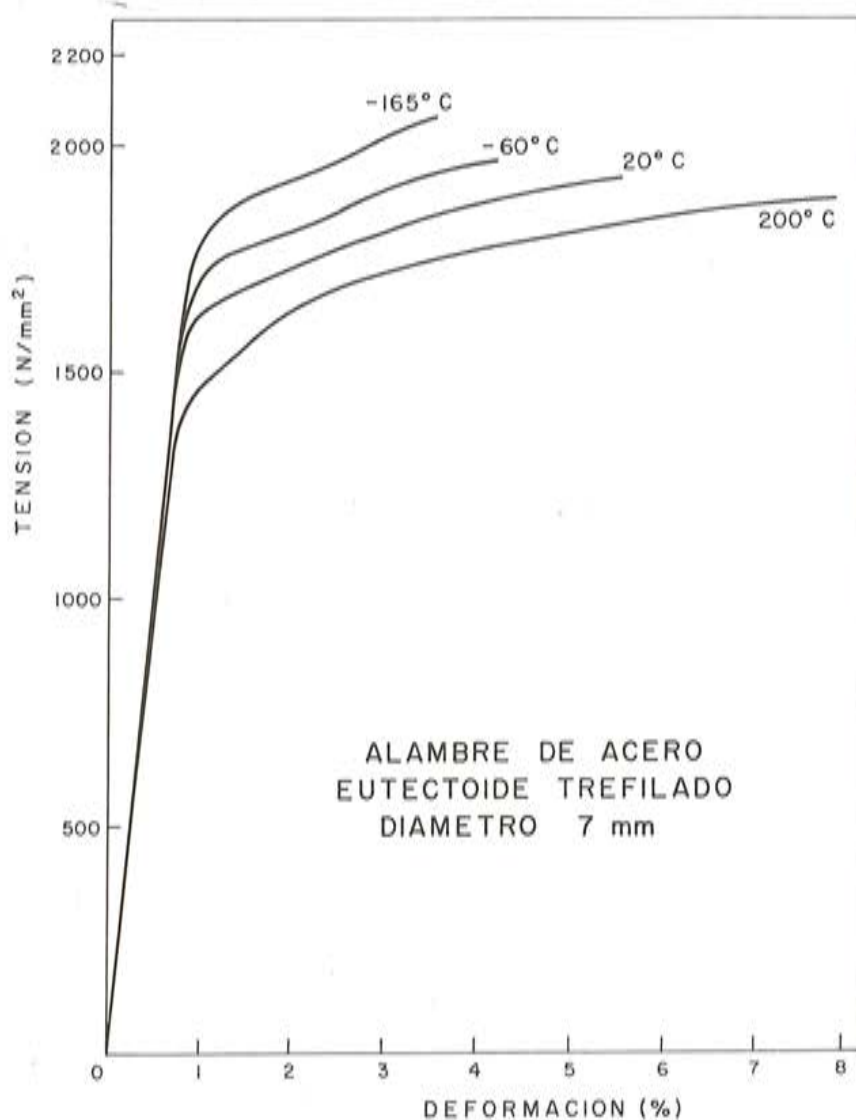
Fig. 6. Curvas tensión-deformación a tracción, del acero de pretensado, en función de la temperatura.

En la figura 6 se muestran las curvas tensión-deformación, hasta rotura, para distintas temperaturas, de alambres trefilados de 7 mm de diámetro. Puede observarse que, a muy bajas temperaturas, el alambre exhibe todavía una región plástica y un alargamiento bajo carga máxima significativo. La variación, en función de la temperatura, de la tensión de rotura y del límite elástico convencional al 0,2%, se indica en la figura 7. En los alambres, tanto la carga de rotura como el límite elástico aumentan alrededor del 12%, entre temperatura ambiente y la temperatura del GNL. Los resultados experimentales de los cordones, presentan una mayor dispersión y los incrementos oscilan entre 4% y 20%. También se han representado, en la misma figura, los valores del alargamiento bajo carga máxima. Es de destacar que para -165° el alargamiento es superior al 3,5%, que es el mínimo exigido en la Euronorma EN 138 y en las recomendaciones de la FIP.
