hormigón

y ACERO

nº 143

Xª ASAMBLEA TECNICA NACIONAL DE
LA ASOCIACION TECNICA ESPAÑOLA
DEL PRETENSADO 16 A 21 DE NOVIEMBRE
1981 MURCIA

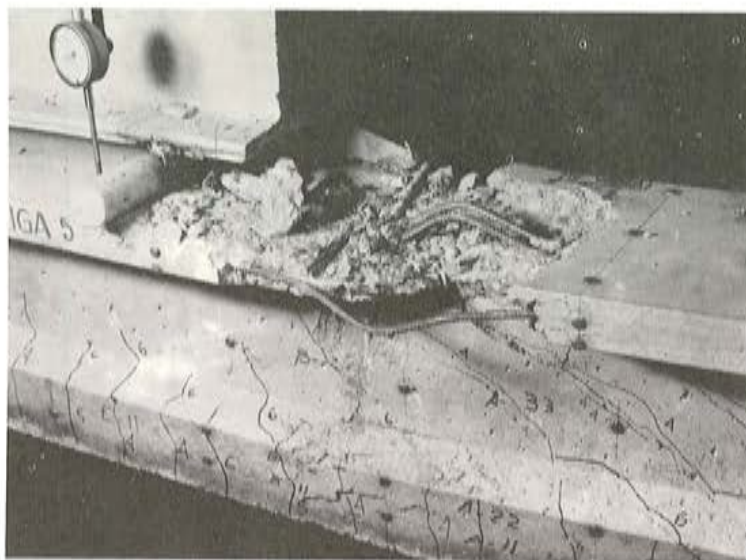
Foto 2.

Los fallos de las piezas se produjeron por aplastamiento de la cabeza comprimida (fotografía nº 2), acompañado en general por el fallo de otros mecanismos resistentes (aplastamiento del hormigón del alma y efecto pasador de las armaduras longitudinales, fotografía nº 3).

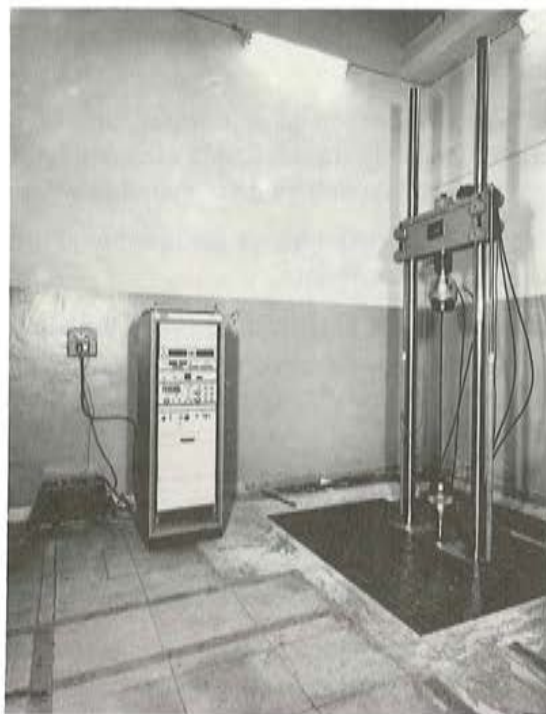
Fig. 2.

El panel superior es un voltímetro digital, con dos pantallas de lectura y dos escalas de medida, de 2 y 20 voltios, con una apreciación de 0,001 y 0,01 voltios, respectivamente. Además, va dotado de un conmutador con el que se puede hacer que la lectura del voltímetro corresponda a cargas, deformaciones, desplazamiento, o cualquier otro tipo de variaciones, capaces de poder traducirse en cambios de voltaje.

El segundo panel lleva acoplados los dispositivos necesarios para fijar la frecuencia, en los ensayos dinámicos, así como la forma de la oscilación, que puede ser senoidal, rectangular, trapecial, etc.

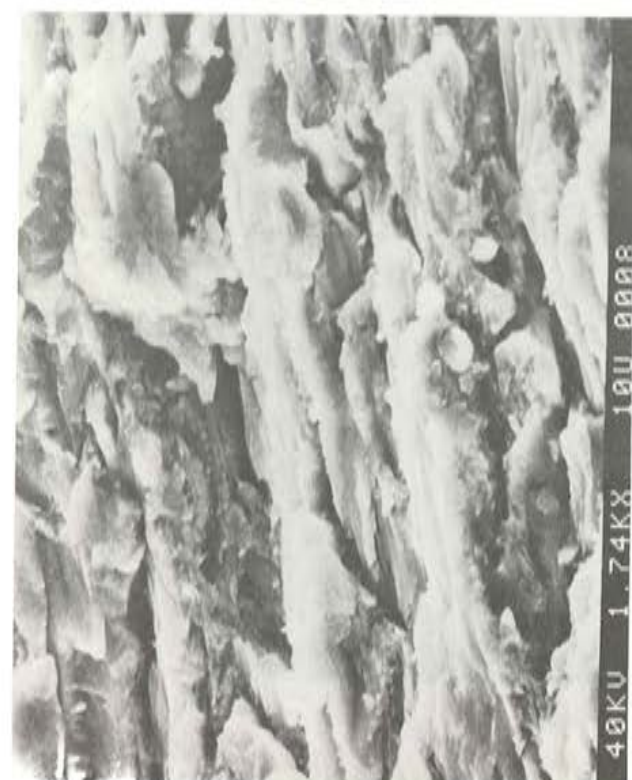
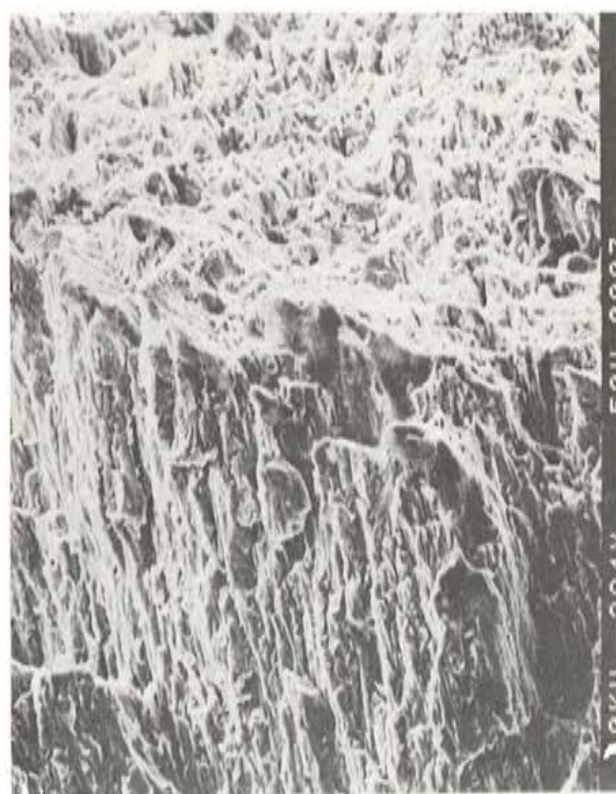
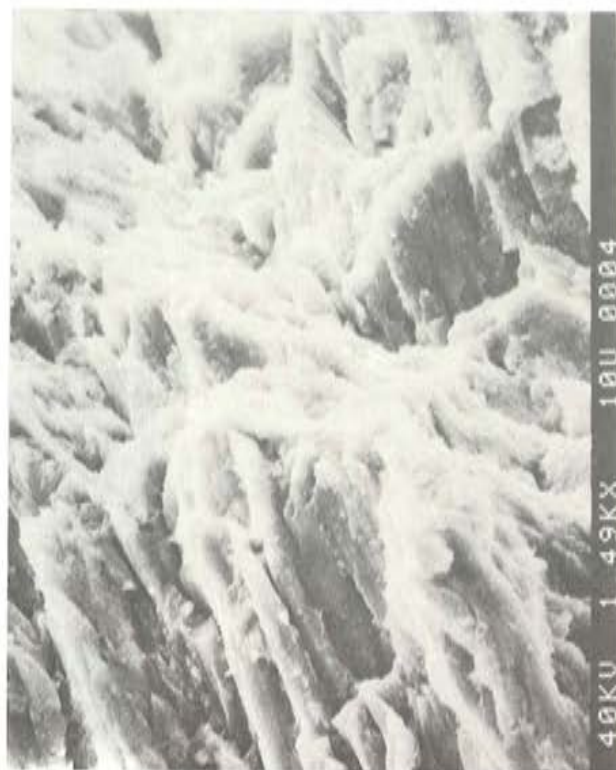
Fig. 2.

La Fig. 3, muestra la rotura en este ensayo. Obsérvese como es similar a la descrita anteriormente. La superficie de fractura conserva también las cuatro regiones descritas, aunque las dimensiones de éstas son diferentes. En la Fig. 4, presentamos unas tomas de las Regiones I y II; la Fig. 4b, es una ampliación del borde de la Fig. 4a; la Fig. 4c, es el punto de coordenadas (5; 3.5) de la Fig. 4b; la fig. 4d, es el punto (2.5; 7.5) de la Fig. 4a, o sea en la misma interfase.

Análogamente al caso anterior, Fig. 4c, en la Región I, se observa un relieve formado por facetas planas paralelas al eje de la varilla entrelazadas por líneas onduladas de componente dúctil Fig. 4c. En la Fig. 4d, interfase entre la Región I y II se observa la fisuración por planos paralelos al eje de la varilla; un poco antes de entrar en la Región II; terminado el avance de la grieta por la rampa, la nueva dirección, perpendicular al eje de la varilla, es impuesta por la estructura del material y la velocidad de deformación. En nuestro acero dada la tendencia a una fácil cizalladura (aprox. 45°) la nueva dirección de avance será por estos planos de fácil cizalladura (4).

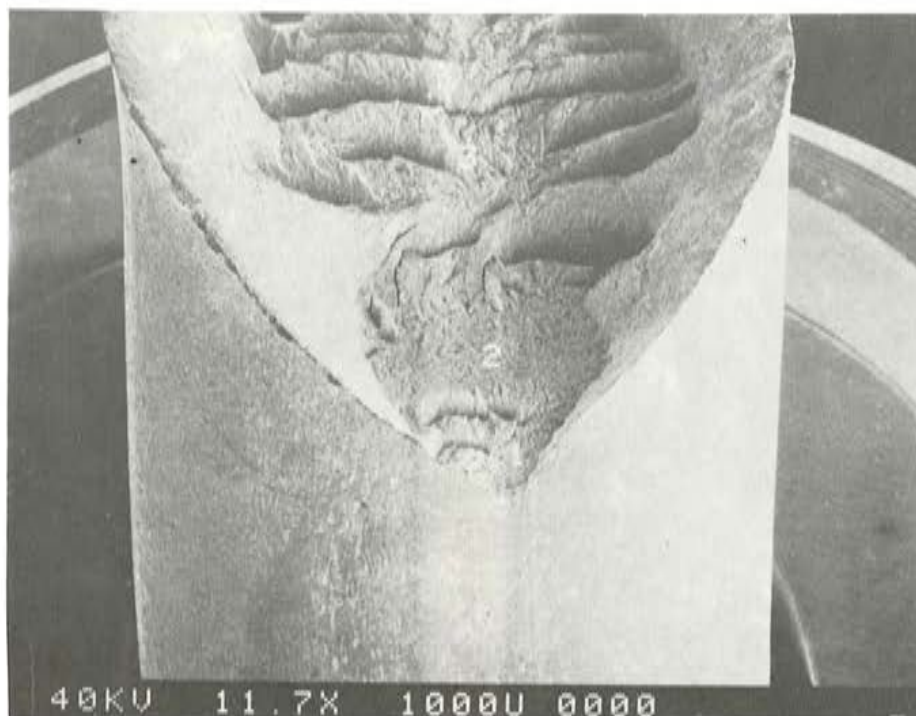
Fig. 3. Fractura en tracción lenta.

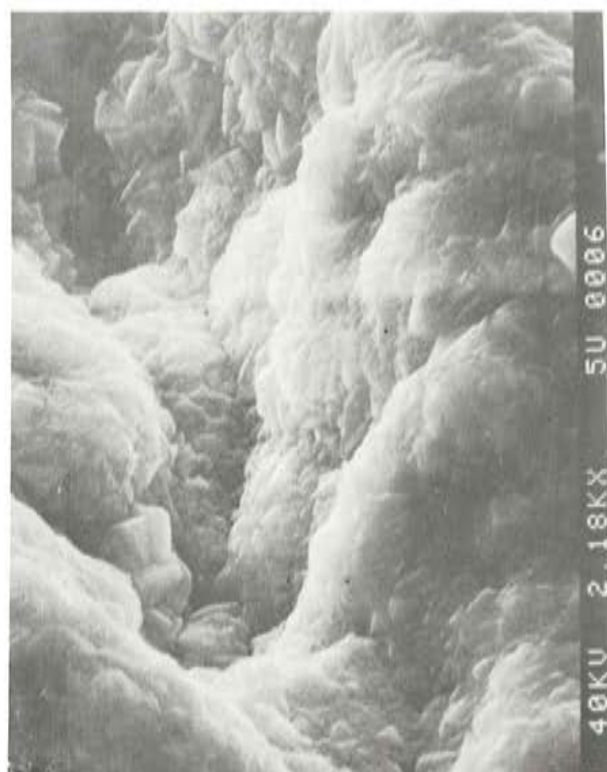
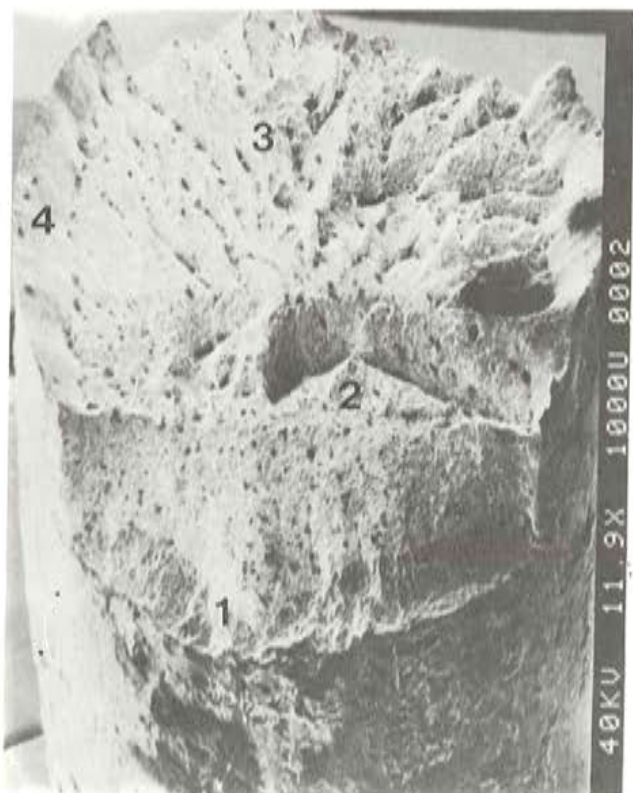
Fig. 6.

La observación con el SEM de la Región I, subiendo desde el borde de la varilla hasta la interfase con la Región II, está reflejada en las Figs. 6 y 7; la Fig. 6b, es una ampliación del punto (5.5; 2.5) de la Fig. 6a; la Fig. 6c, el punto (6; 3.7) de la Fig. 6b, y la Fig. 6d, el punto (5; 3.5) de la Fig. 6c. La etapa transversal de la grieta se ve perfectamente en la Fig. 6b. El relieve no es plano, sino ondulado; hay evidencia de que la grieta arranca debajo de una costra de óxidos, Fig. 8c, es decir, primero hay una disolución más o menos localizada y cuando tiene una cierta profundidad aparece en un punto la grieta; en la Fig. 8a, si prolongamos el borde de la varilla se observa la falta de material. Cuando termina la etapa transversal aparece una ramificación de la grieta (Fig. 6c); por estudios metalográficos posteriores sabemos que es una ramificación del frente-grieta, es decir, terminada la pequeña etapa transversal de la grieta se ramifica en dos; una es la mancha negra que sube por la rampa y la otra (véase Fig. 8a) queda en el material. Un momento antes de la rotura ambas eran estables, pero desconocemos el por qué una sola abrió el material.

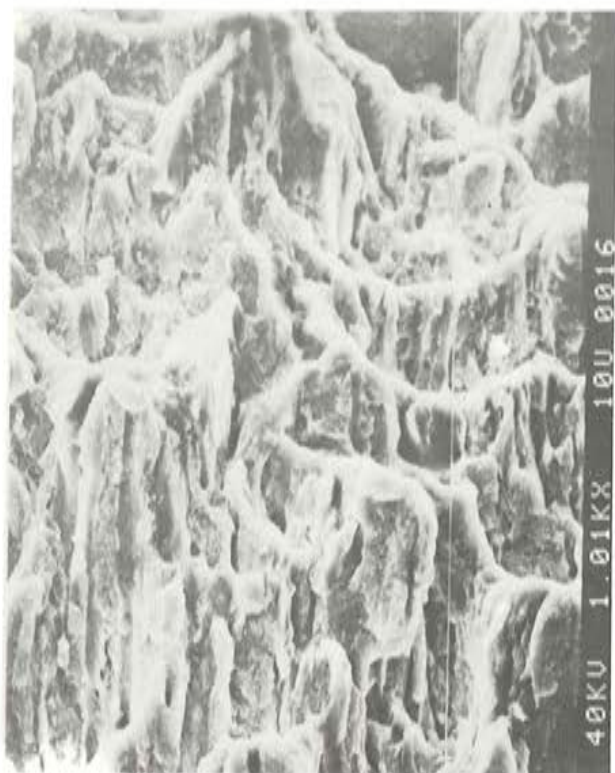
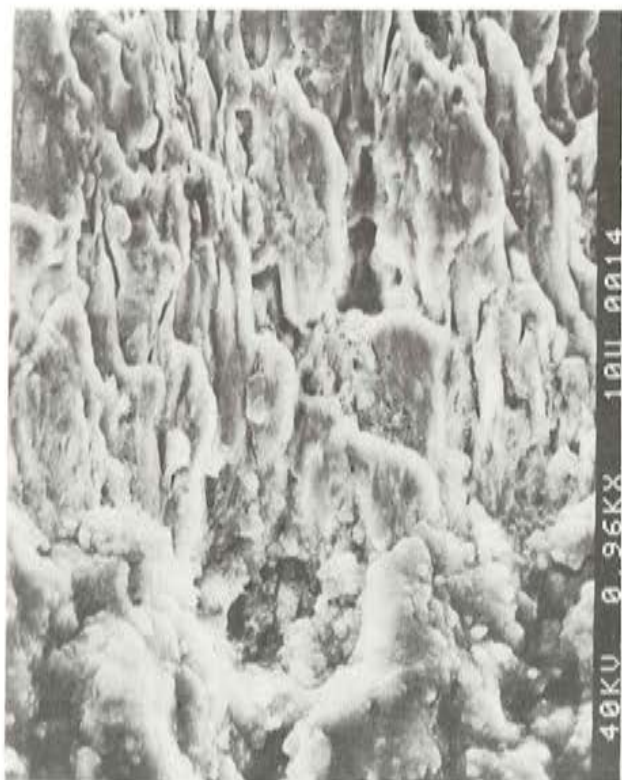
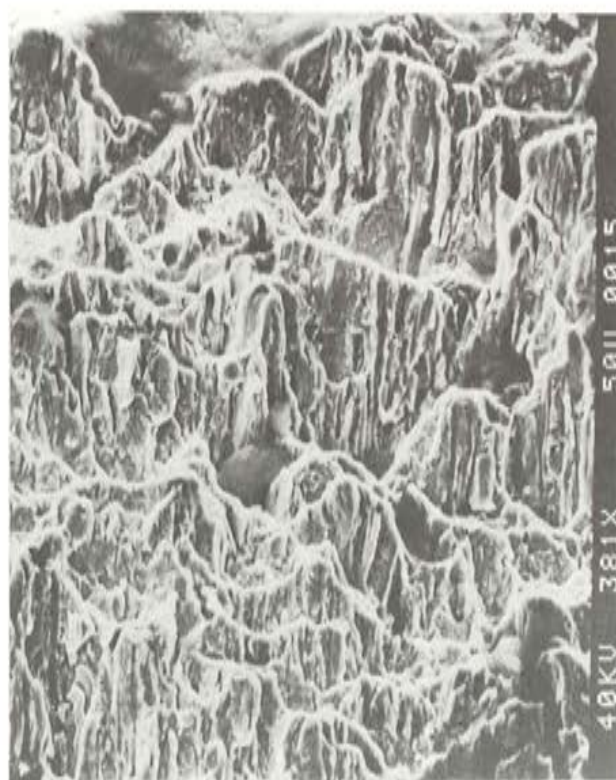
Fig. 7.

La Fig. 7a, es el punto (6.4; 8.3) de la Fig. 6b y muestra la interfase: final de la mancha negra/nueva superficie rota. El aspecto que tiene el relieve delante de esta interfase es similar al de la Fig. 4c, o sea facetas planas paralelas al eje de la varilla entrelazadas por líneas onduladas, formando una estructura escalonada Fig. 7c. La línea imaginaria que debería representar el final de la mancha negra no es limpia, sino que se difumina hacia adelante, Fig. 7a. Una observación en puntos más alejados, Fig. 7b, muestra las facetas planas más nítidas, Fig. 7c; la Fig. 7d, está tomada dentro de la Región II, obsérvese como la componente dúctil predomina.

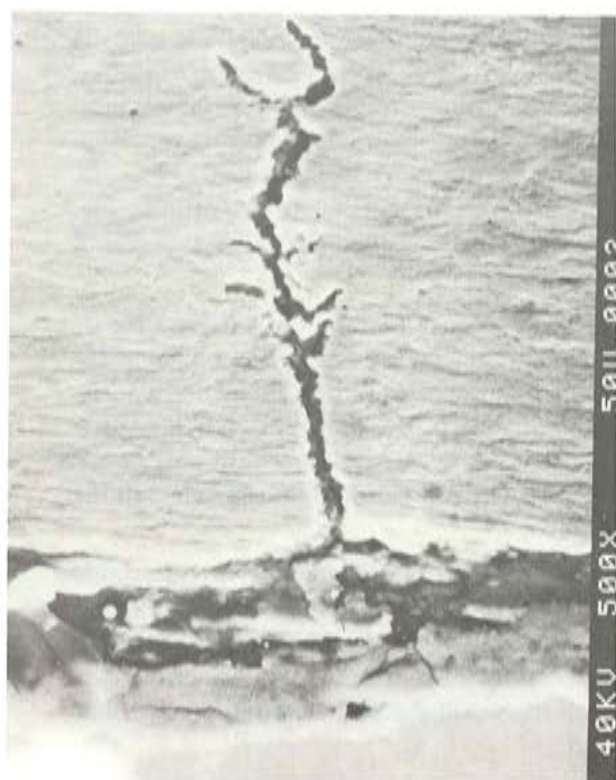
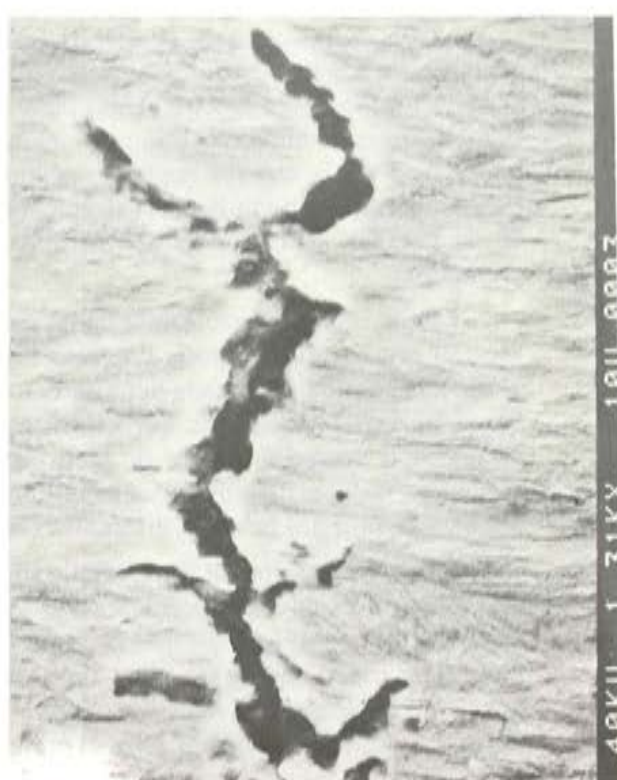
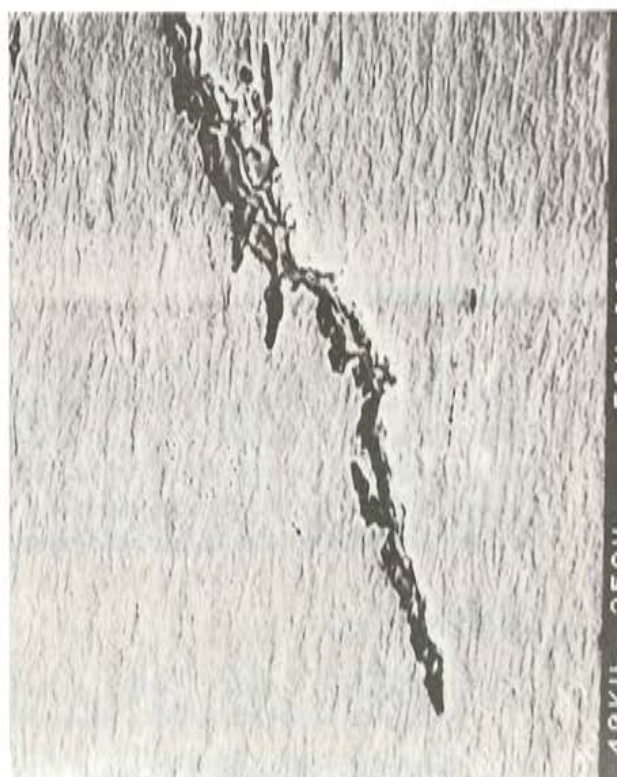
Fig. 8.

La Fig. 8, son cuatro tomas de un corte metalográfico de la Fig. 6a. En la Fig. 8a puede verse el camino que siguió la grieta; la Fig. 8b es una ampliación del punto (7;1). Esta grieta observada con luz polarizada demuestra que está llena de diferentes óxidos de hierro. La Fig. 8c, es una grieta incipiente que está debajo, a escasa distancia, de la que originó la rotura, obsérvese la costra de óxidos de hierro que tapa la entrada de la grieta y recubre discontinuamente la superficie de la varilla, asimismo, esta costra está cuarteada y observada con luz polarizada, muestra también diferentes clases de óxidos.

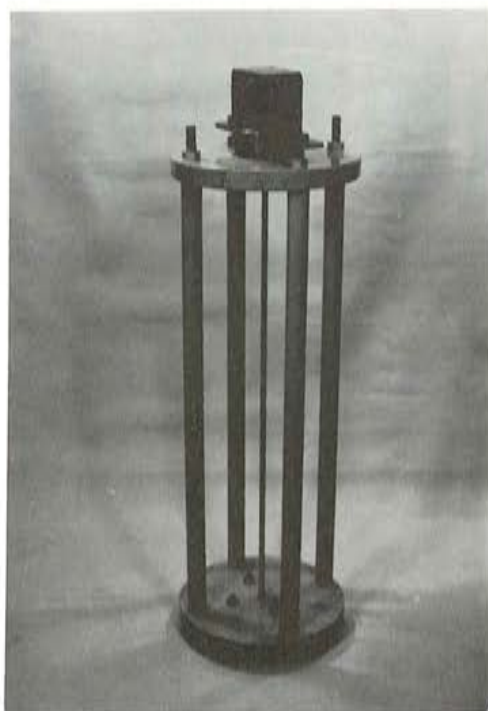
Fig. 3. Probeta de alambre tesada, sujeta al bastidor.

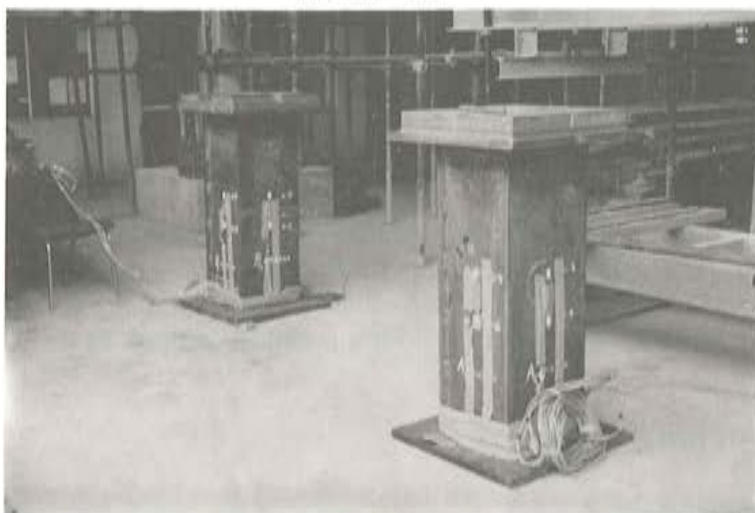
Fotografía 3.1.1.

Se construyeron 2 dinamómetros iguales, identificándolos con las letras A y B, cuyas dimensiones son las indicadas en la figura 3.1.1. Como material, se utilizó acero laminado del tipo A-52, con un límite elástico garantizado de 3.600 Kg/cm²; y la sección resistente se diseñó para que trabajara, bajo carga máxima, a una tensión del 75% del límite elástico, a fin de asegurar un comportamiento elástico lineal en la respuesta bajo carga. (Fotografía 3.1.1).

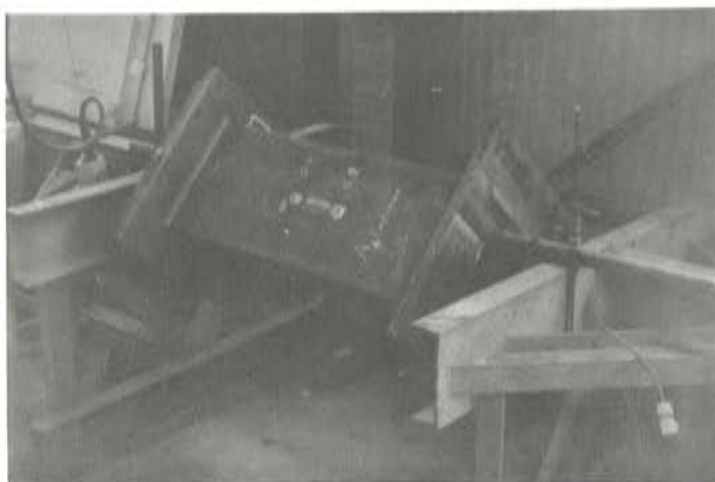
Fotografía 3.1.2.

Cada dinamómetro se instrumentó con 2 grupos de 8 extensómetros de hilo de resistencia, de acuerdo con la disposición indicada en la figura 3.1.2. Esta duplicación del número de extensómetros, se hizo a fin de evitar que la inutilización de algún captador durante su construcción y manipulación, o su mal funcionamiento durante el ensayo, pudiera invalidar a los trabajos realizados. (Fotografías 3.1.2 y 3.1.3).

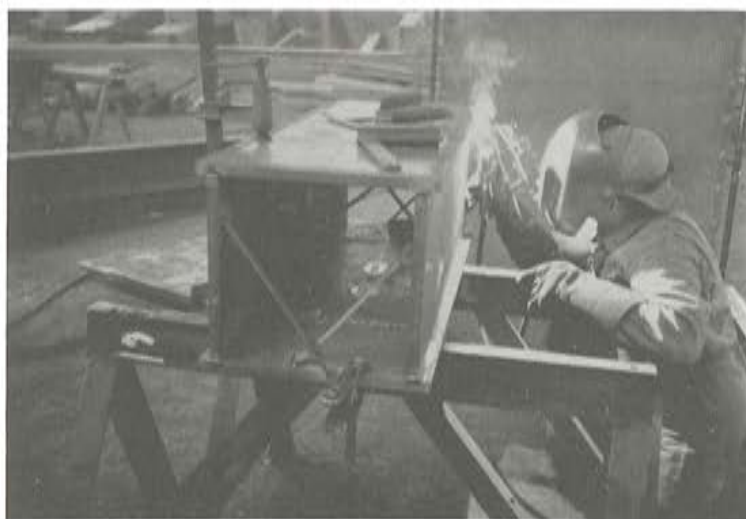
Fotografía 3.1.4.

La colocación de los extensómetros fue extremadamente laboriosa, pues los interiores debieron de colocarse antes de soldar las chapas; lo que obligó a controlar la operación de soldadura, para evitar que un exceso de calor dañara a los captadores. (Fotografía 3.1.4).

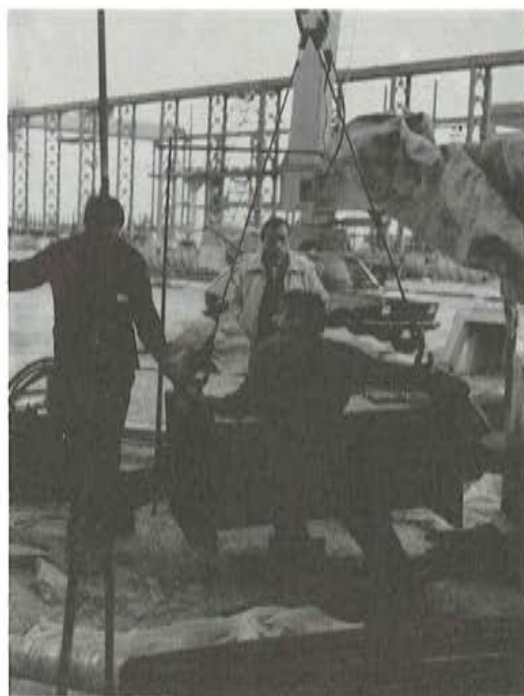
Fotografía 4.2.

El orden de ensayo era indistinto, y la secuencia seguida fue: primero el nº 2 (interior); después el nº 3 (exterior), y finalmente el nº 1 (central).

El ensayar el nº 1 al final, fue debido a su condición de crítico; de tal modo que el fallo en las medidas invalidaba el estudio. La experiencia obtenida en el ensayo de los dos tendones exteriores efectuados con anterioridad, suponía una mayor garantía.

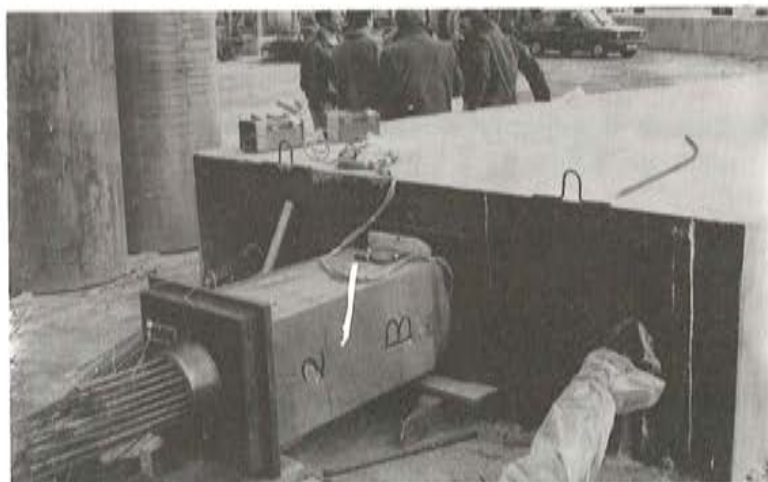
Fotografía 4.3.

- a) Se partió de un esfuerzo inicial en el anclaje activo, medido a través del manómetro del gato, de unas 60 t, con objeto de eliminar la deformación inicial del tendón. A esta carga se le dió el cero de partida en la medida de alargamientos del cable y en las medidas de deformaciones de los extensómetros.
- b) Se subió la carga a intervalos de unas 150 t (escalones en 210, 360, 510 y 660 toneladas, aproximadamente), anotándose las toneladas de carga reales medidas a través del manómetro del gato, y realizándose lecturas de alargamientos en los cables, por lectura directa del recorrido del gato, mediante una cinta metálica.

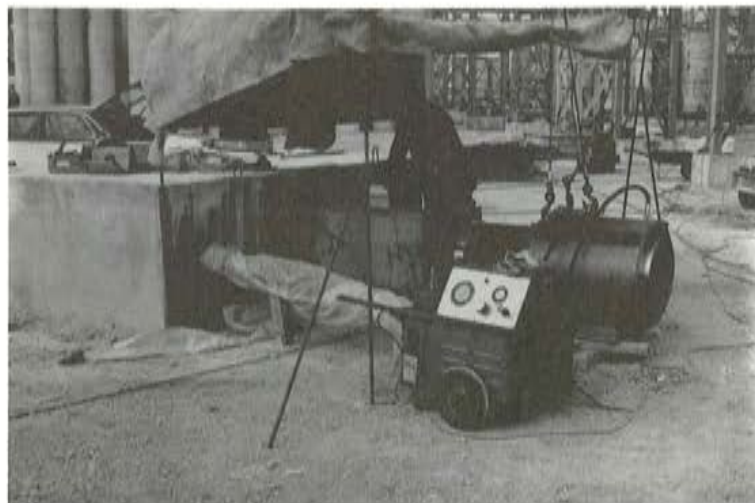
Fotografía 4.4.

c) A partir de las 660 t, se subió la carga, escalonadamente, a unos 690, 720, 750 y 780 t, aproximadamente, en el anclaje activo, equivalentes, aproximadamente, a una presión hidráulica en el gato de 600, 620, 660, 680 y 700 Kg/cm², respectivamente. Se midieron, en estos 5 últimos escalones, las toneladas reales alcanzadas, a través del manómetro del gato, y las temperaturas y respuesta de cada dinamómetro tarado, a través de las medidas de deformación de sus extensómetros.
